Asbestinventarisatetest

Tapstraat 20, 3700 Tongeren-Borgloon

Attestnummer : 20250305-000500.000

Uitgegeven op : 05.03.2025

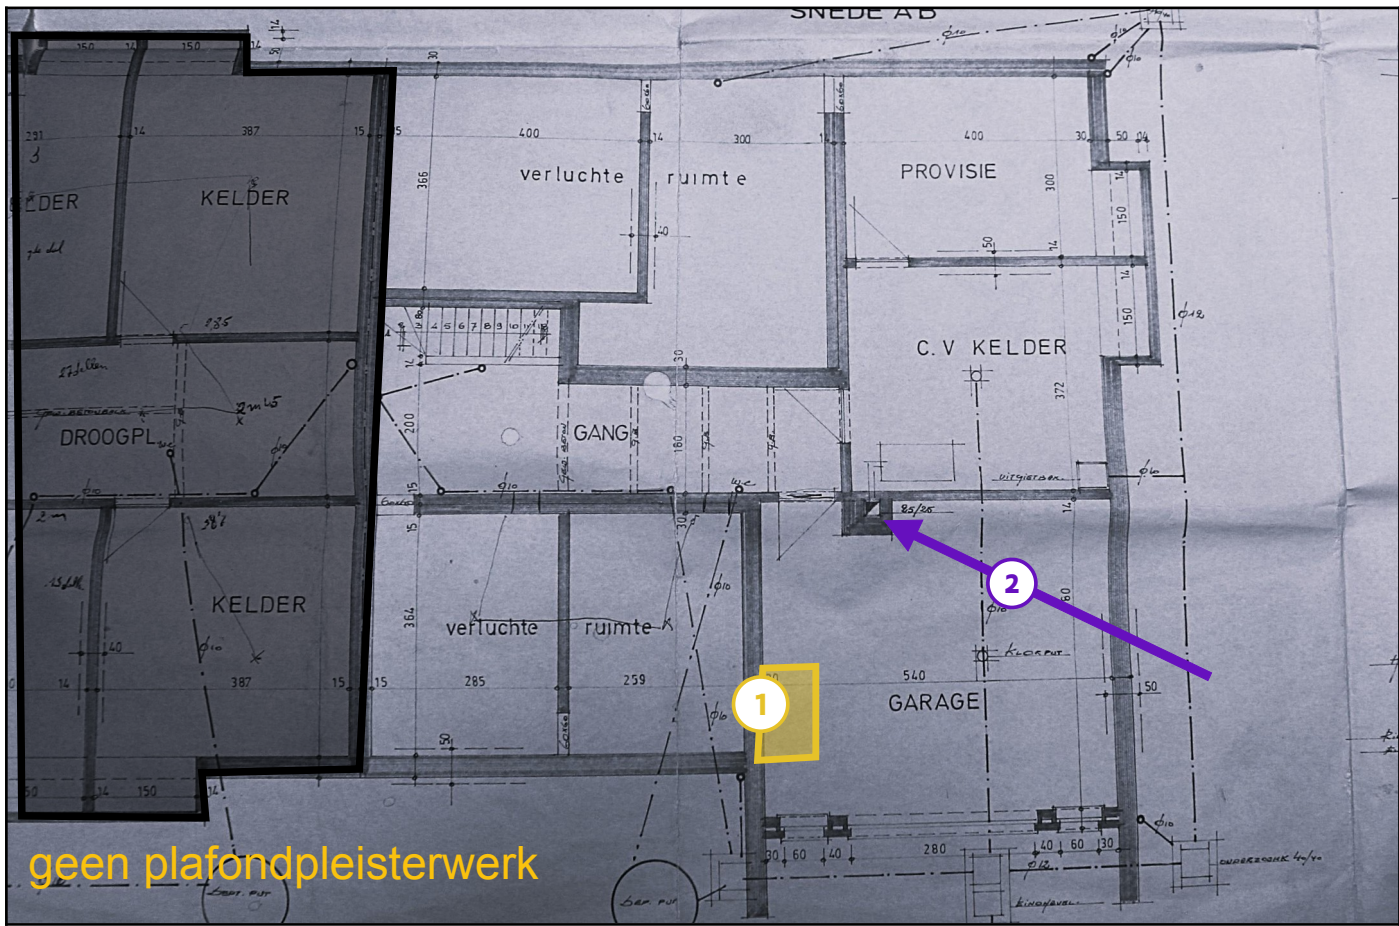
Plan 1.6: Kelder

Beschrijving	Type	Actie
1. Elektrische meter	Asbestmateriaal	Zorgvuldig beheren
2. Schouw	Beperking	-
3. Plafonds bestaande uit voorzetpanelen/planken	Advies	-

Eindbeoordeling materiaalrisico	Zeer laag materiaalrisico en/of zeer lage kans op vezelvrijgave
Opmerking	De elektriciteitsmeter vertoont geen sporen van slijtage of schade. De meter is omgeven met een stootvaste harde PVC omkasting.
