# Asbestinventarisatetest

Corversstraat 10, 3700 Tongeren-Borgloon

Attestnummer : 20260704-000085.000

Uitgegeven op : 04.07.2026

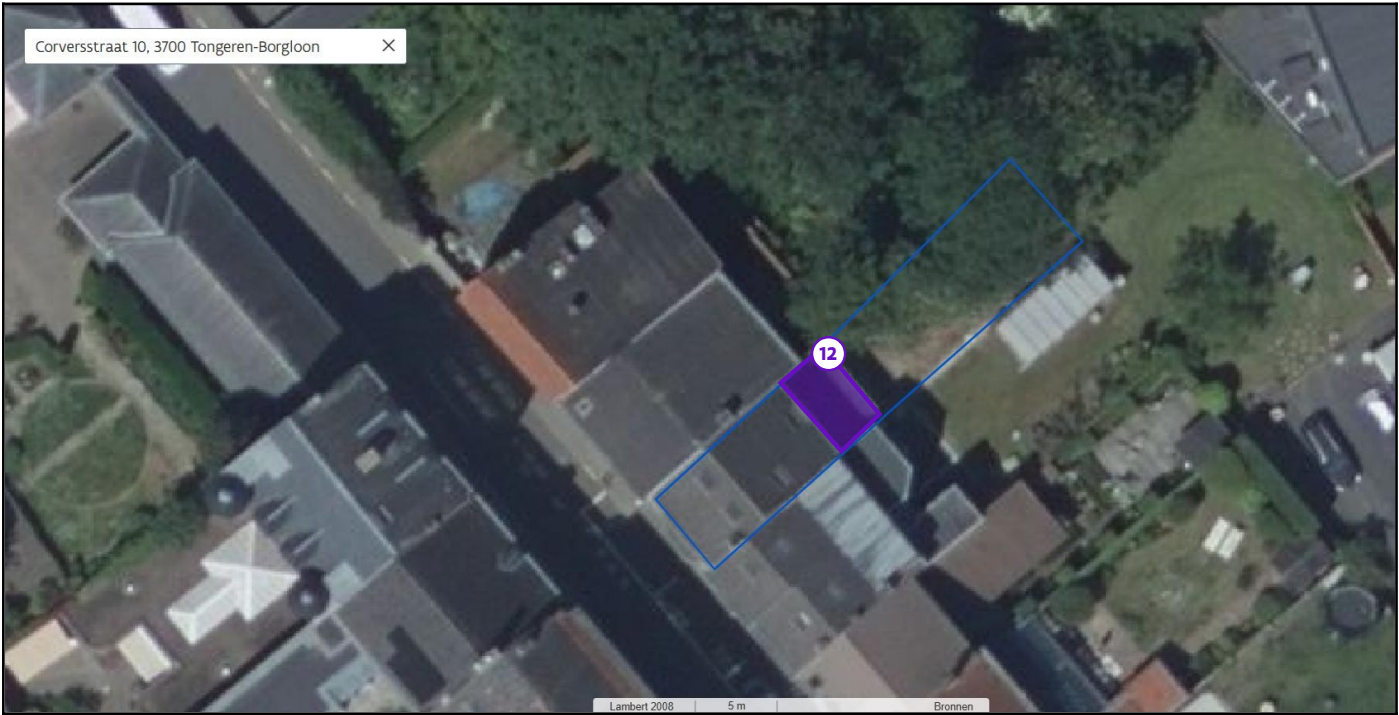
# Plan 1.4: Geopunt

| Beschrijving | Type | Actie |
|---|---|---|
| 12. Dakbedekking plat dak (niet verdacht) | Overige ruimte of materiaal | - |

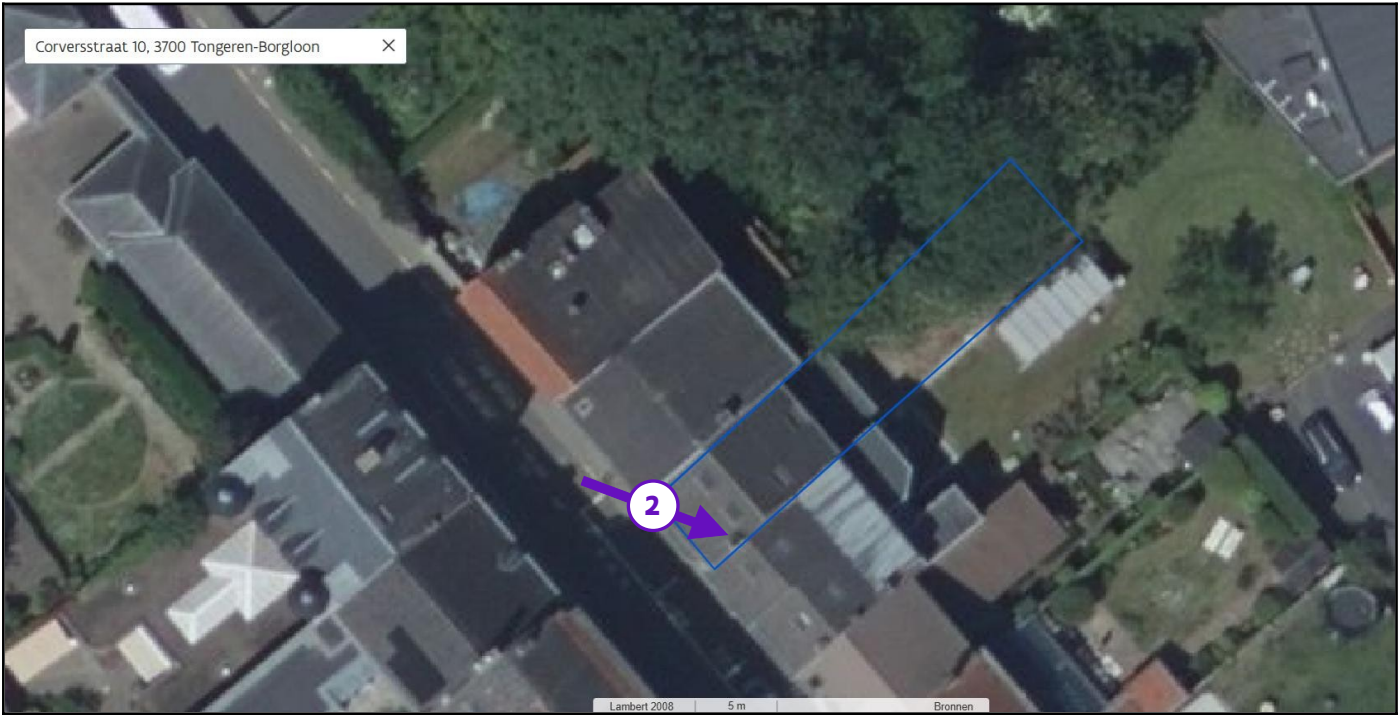
# Plan 1.5: Geopunt

| Beschrijving | Type | Actie |
|---|---|---|
| 2. Schouw - intern | Beperking | - |

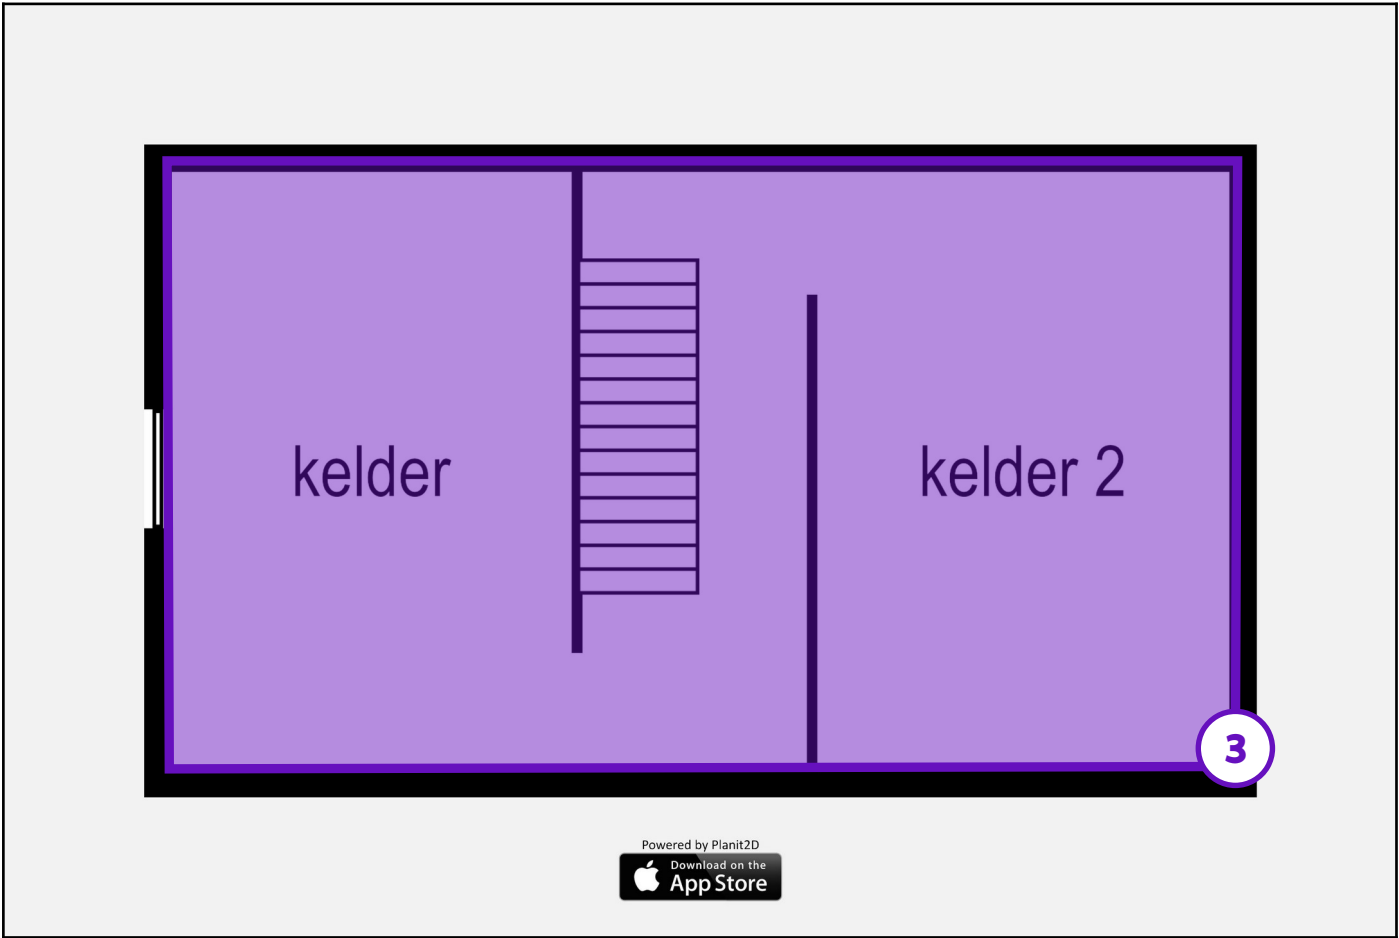
# Plan 2.1: Kelder

| Beschrijving | Type | Actie |
|---|---|---|
| 3. Kelder - geen waarneembare toepassingen | Advies | - |

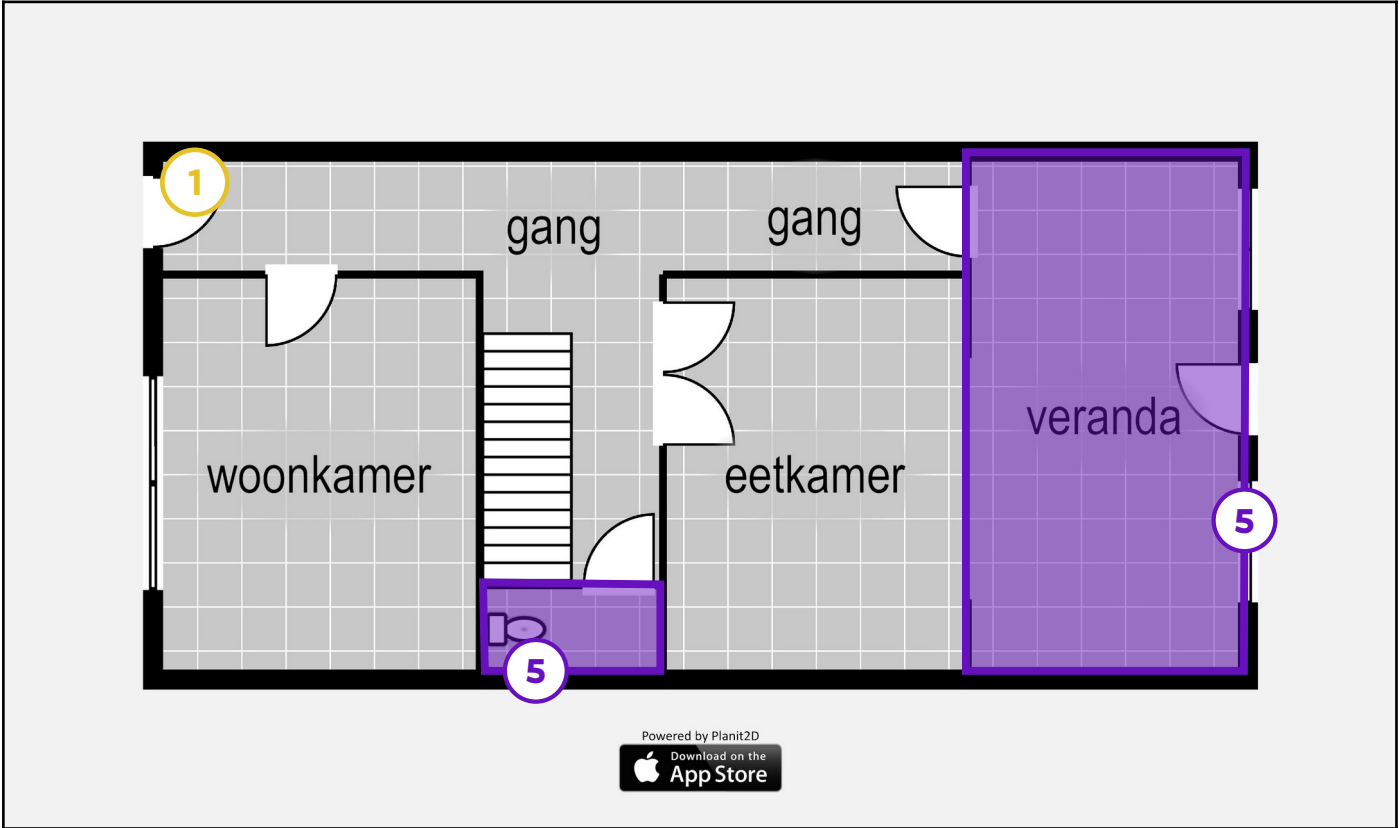
## Plan 2.3: Gelijkvloers

| Beschrijving | Type | Actie |
|---|---|---|
| 5. Plafonds bestaande uit voorzetpanelen | Advies | - |

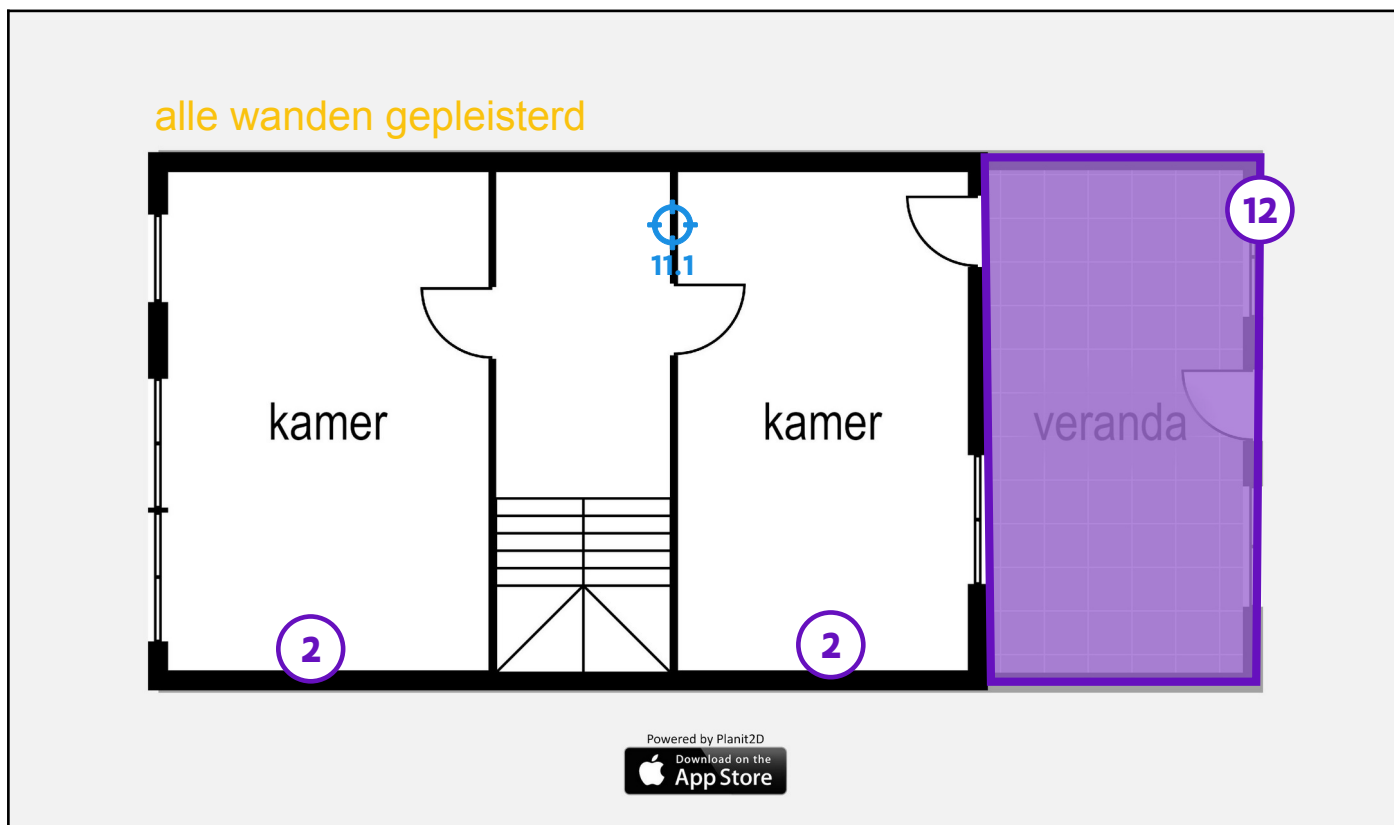
## Plan 2.6: Verdieping 1

| Beschrijving | Type | Actie |
|---|---|---|
| 12. Dakbedekking plat dak (niet verdacht) | Overige ruimte of materiaal | - |

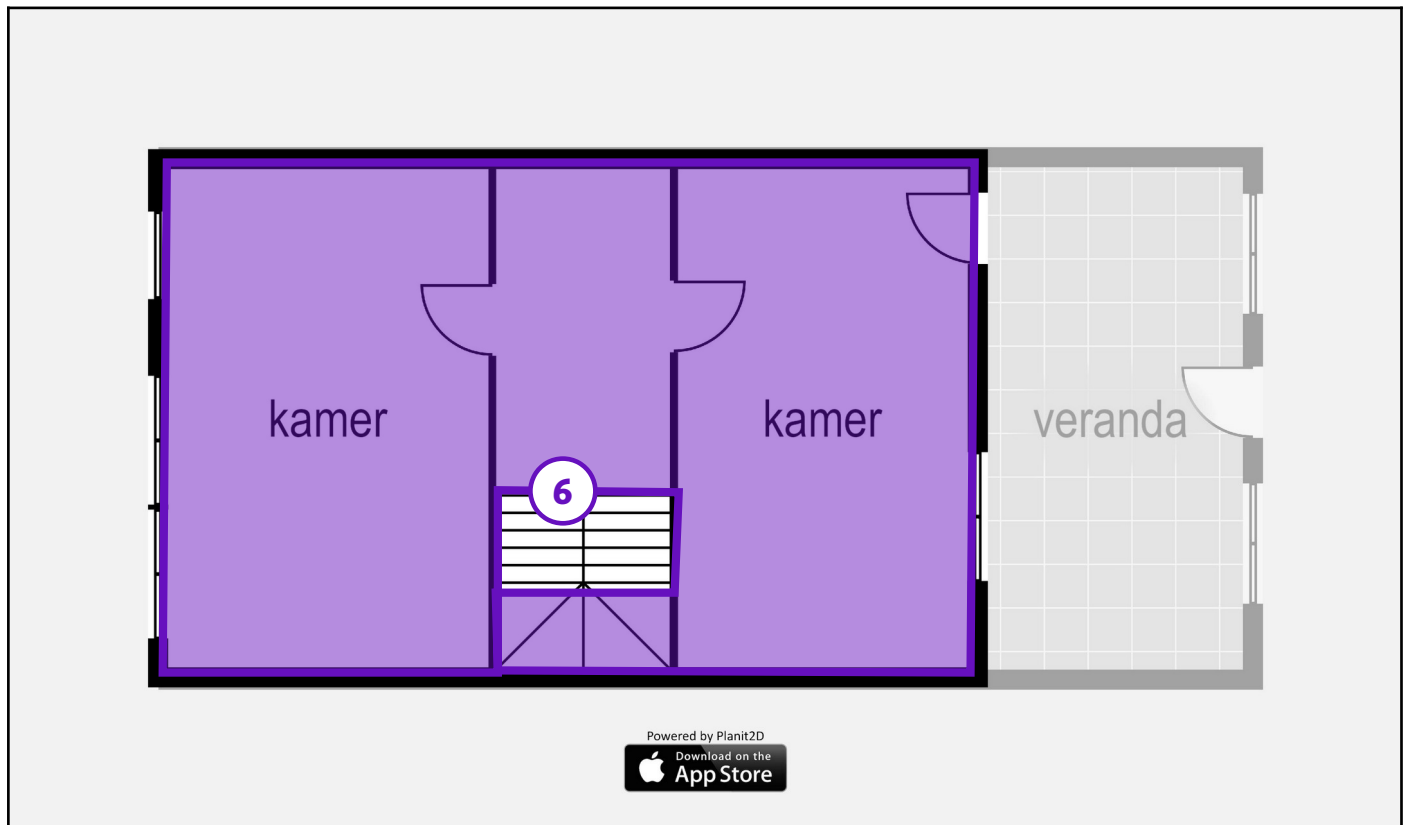
## Plan 2.7: Verdieping 1

| Beschrijving | Type | Actie |
|---|---|---|
| 6. Vloerzeil niet verdacht | Advies | - |

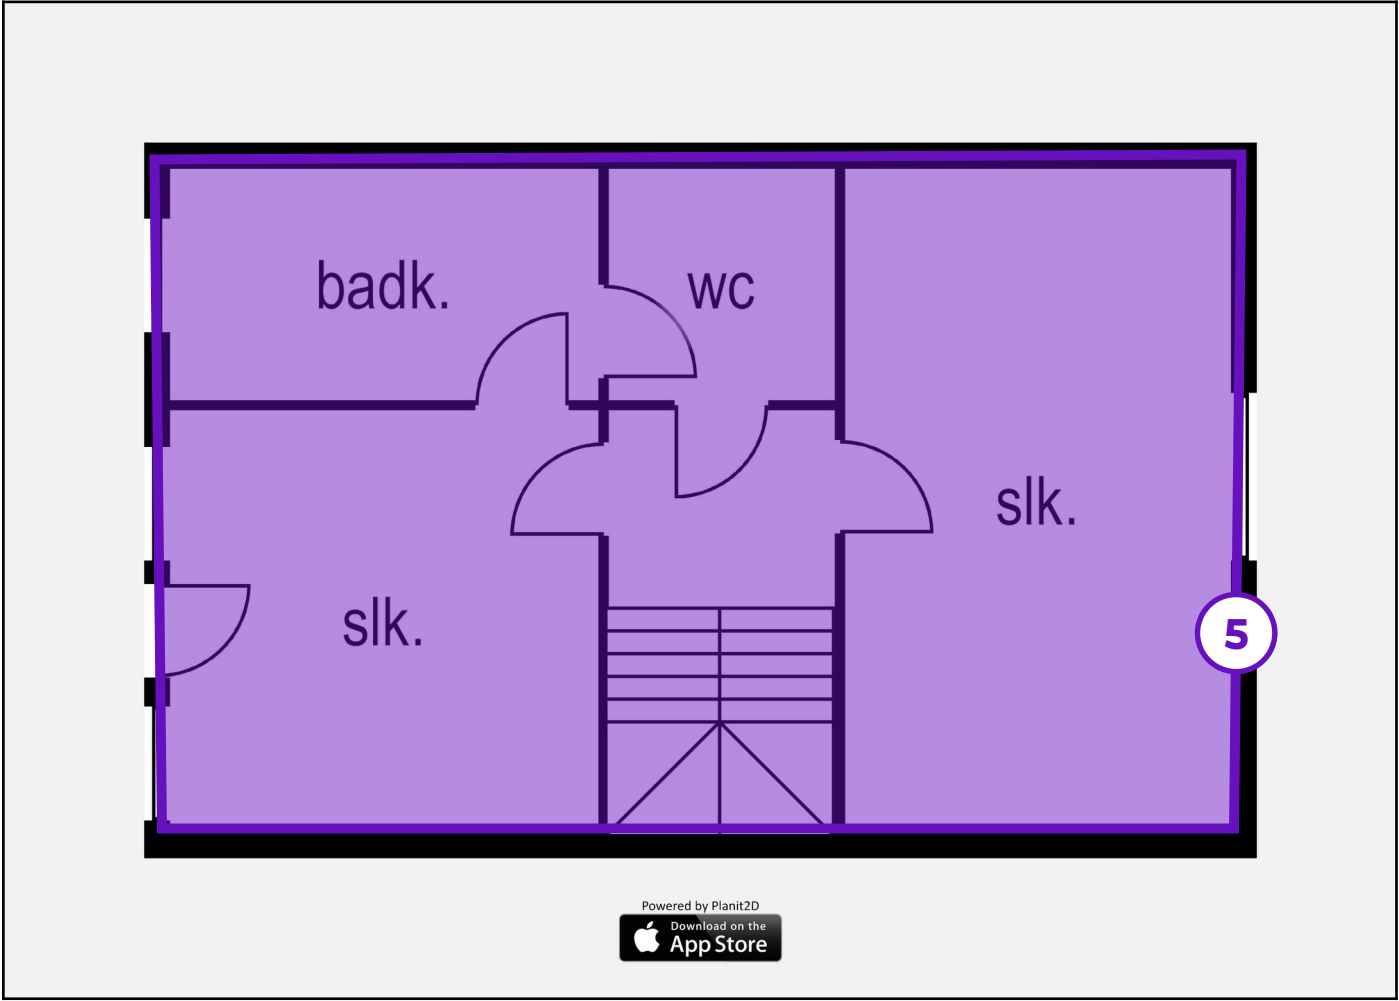
## Plan 2.8: Verdieping 2

| Beschrijving | Type | Actie |
|---|---|---|
| 5. Plafonds bestaande uit voorzetpanelen | Advies | - |

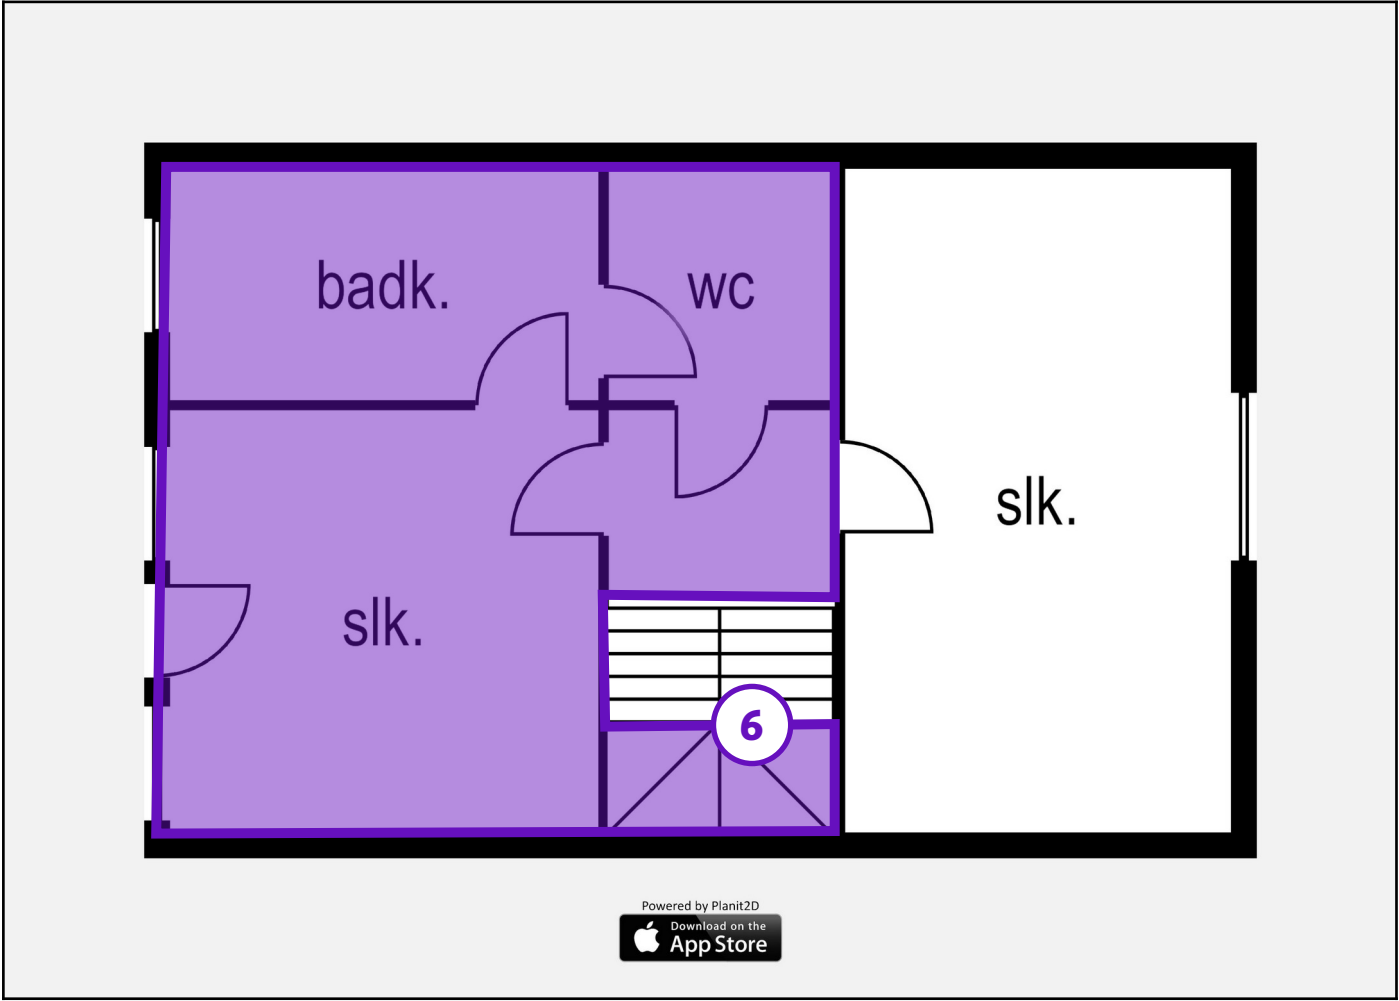
## Plan 2.11: Verdieping 2

| Beschrijving | Type | Actie |
|---|---|---|
| 6. Vloerzeil niet verdacht | Advies | - |

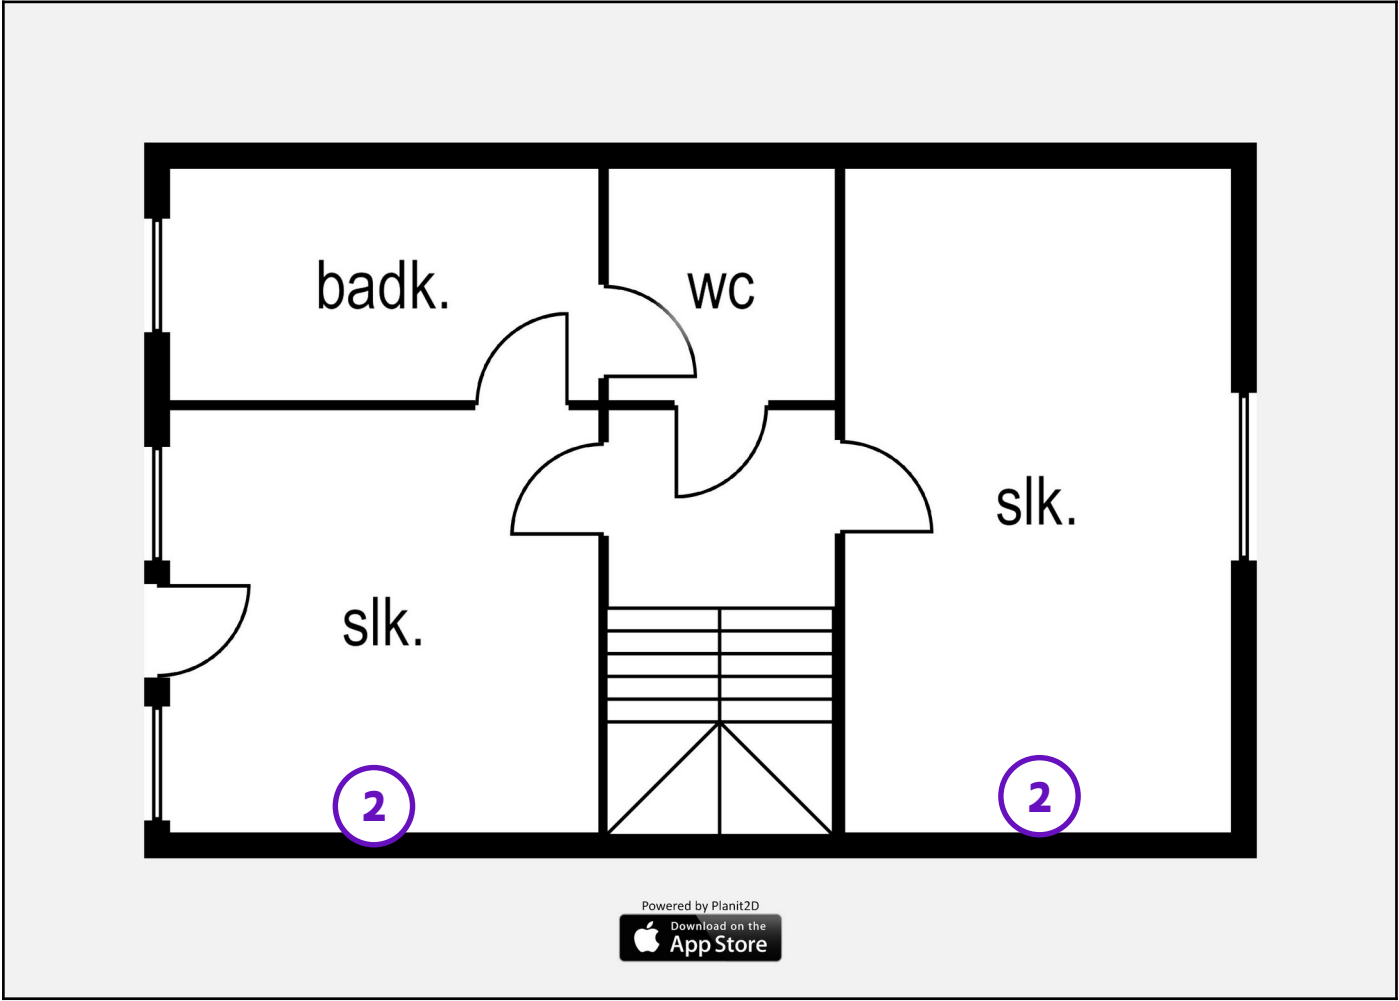
## Plan 2.12: Verdieping 2

| Beschrijving | Type | Actie |
|---|---|---|
| 2. Schouw - intern | Beperking | - |

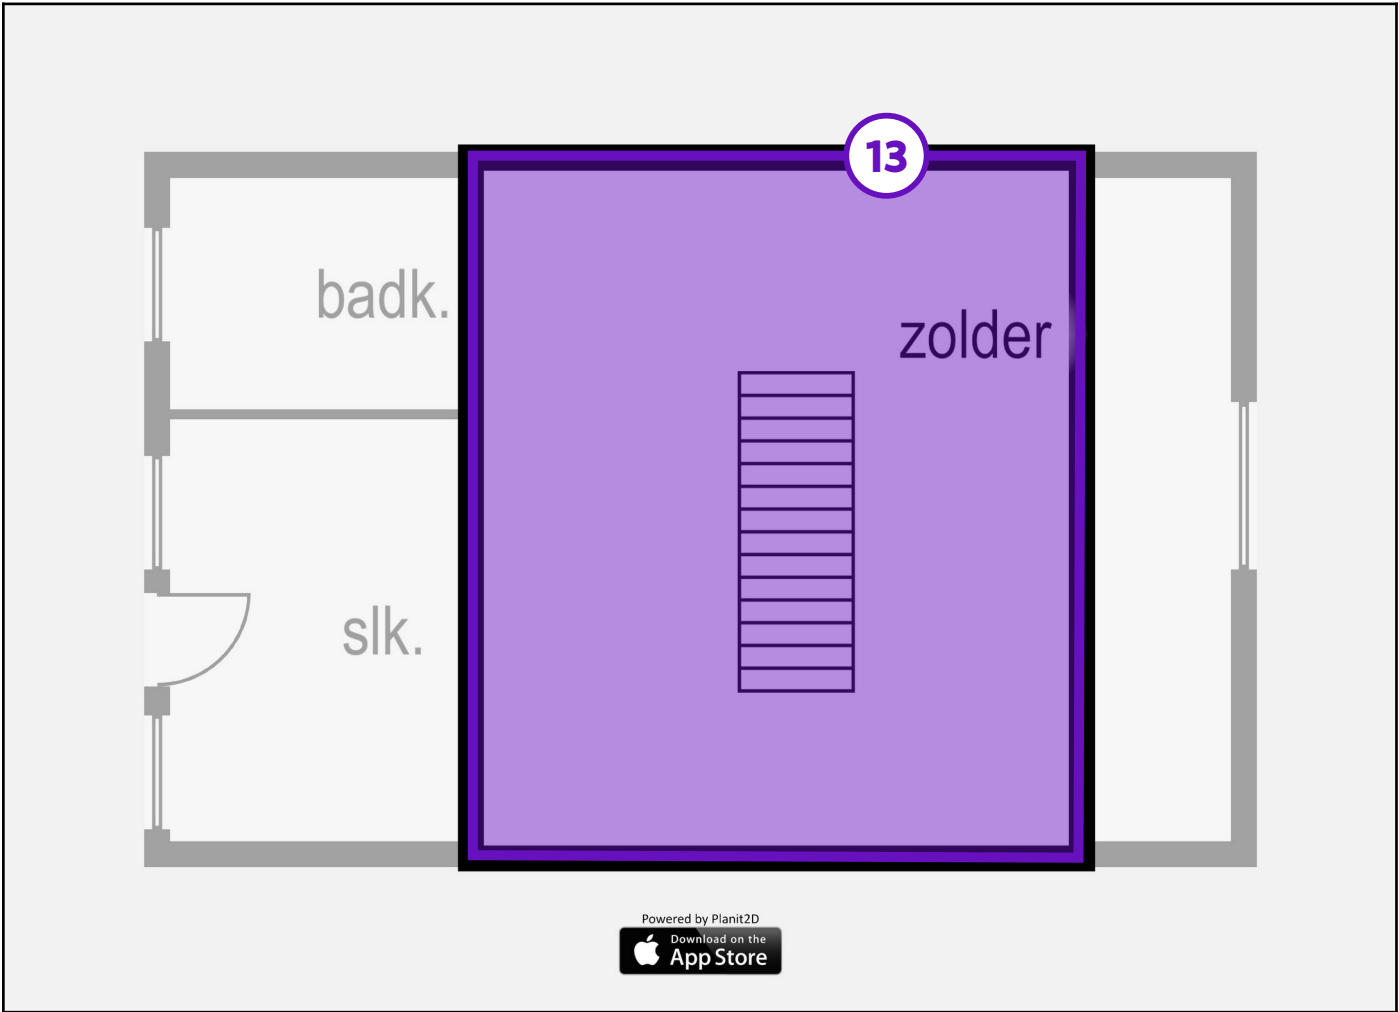
# Plan 2.13: Zolder

| Beschrijving | Type | Actie |
|---|---|---|
| 13. Onderdak (niet waarneembaar) | Overige ruimte of materiaal | - |
