# Asbestinventarisatetest

Muntstraat 1, 3700 Tongeren

Attestnummer : **20241003-000373.000**

Uitgegeven op : **03.10.2024**

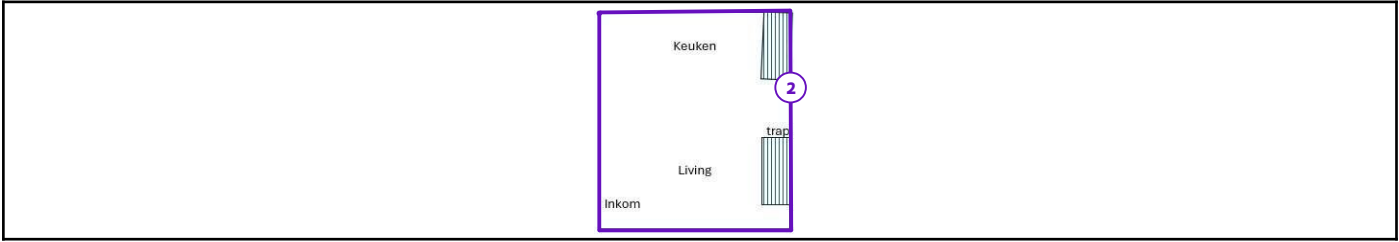
# Plan 1.2: verdieping 0

| Beschrijving | Type | Actie |
|---|---|---|
| 2. geen pleisterwerk aan de muren | Advies | - |

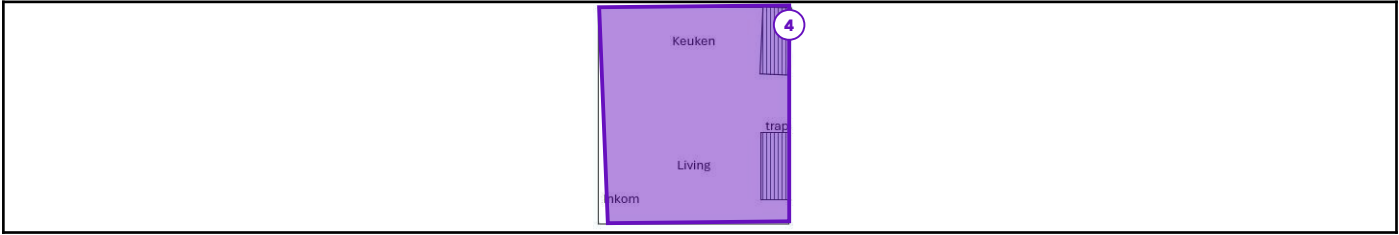
# Plan 1.3: verdieping 0

| Beschrijving | Type | Actie |
|---|---|---|
| 4. geen pleisterwerk aan de plafonds | Advies | - |

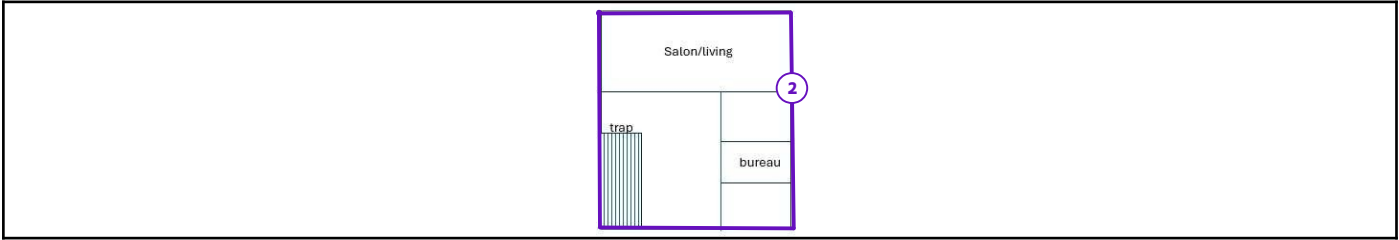
# Plan 1.4: verdieping 1

| Beschrijving | Type | Actie |
|---|---|---|
| 2. geen pleisterwerk aan de muren | Advies | - |

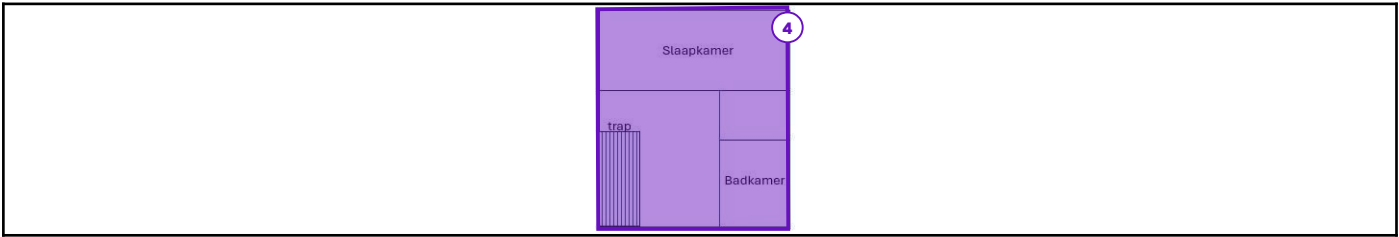
# Plan 1.5: verdieping 2

| Beschrijving | Type | Actie |
|---|---|---|
| 4. geen pleisterwerk aan de plafonds | Advies | - |

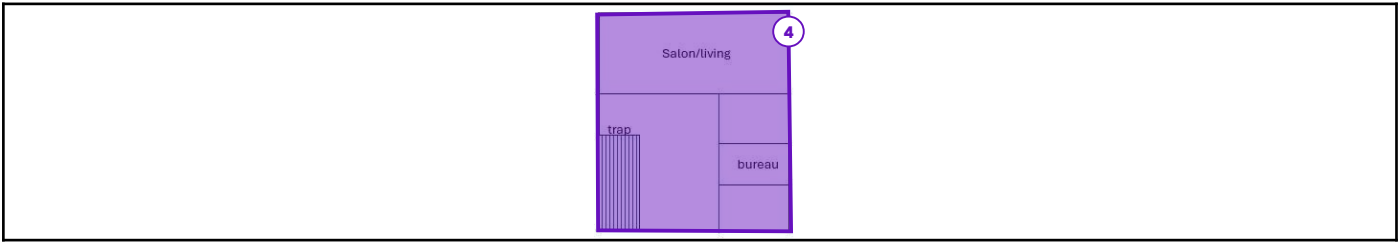
# Plan 1.6: verdieping 1

| Beschrijving | Type | Actie |
|---|---|---|
| 4. geen pleisterwerk aan de plafonds | Advies | - |
