Asbestinventarisatetest

Edmond De Deynstraat 34, 9400 Ninove

Attestnummer : 20240606-000322.000

Uitgegeven op : 06.06.2024

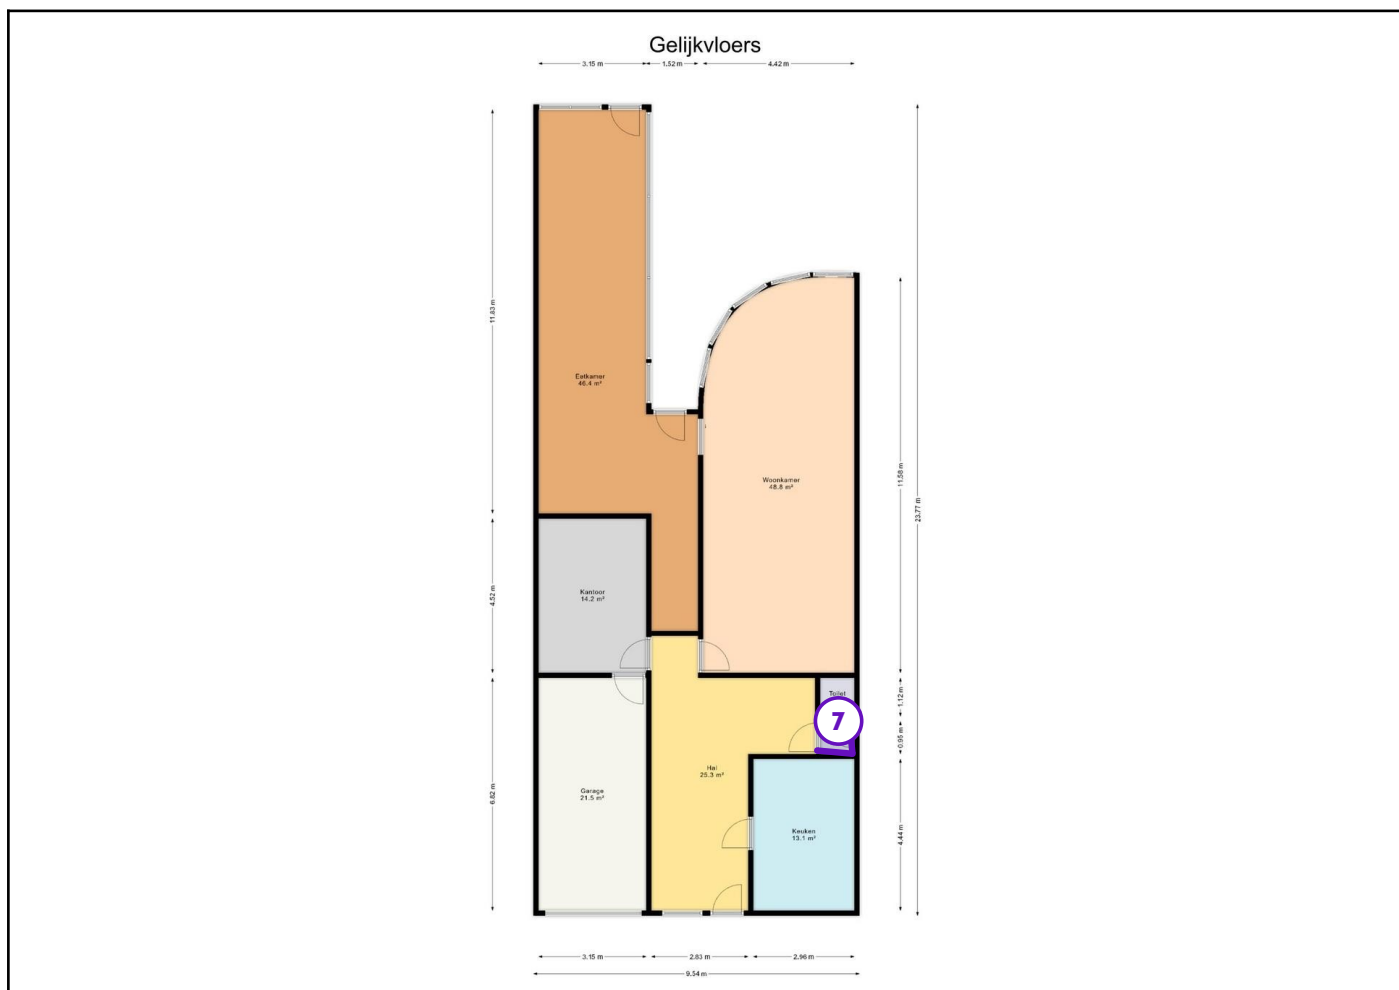
Plan 1.1: Plan gelijkvloers

Beschrijving	Type	Actie
7. Tegels verlijming toilet	Advies	-

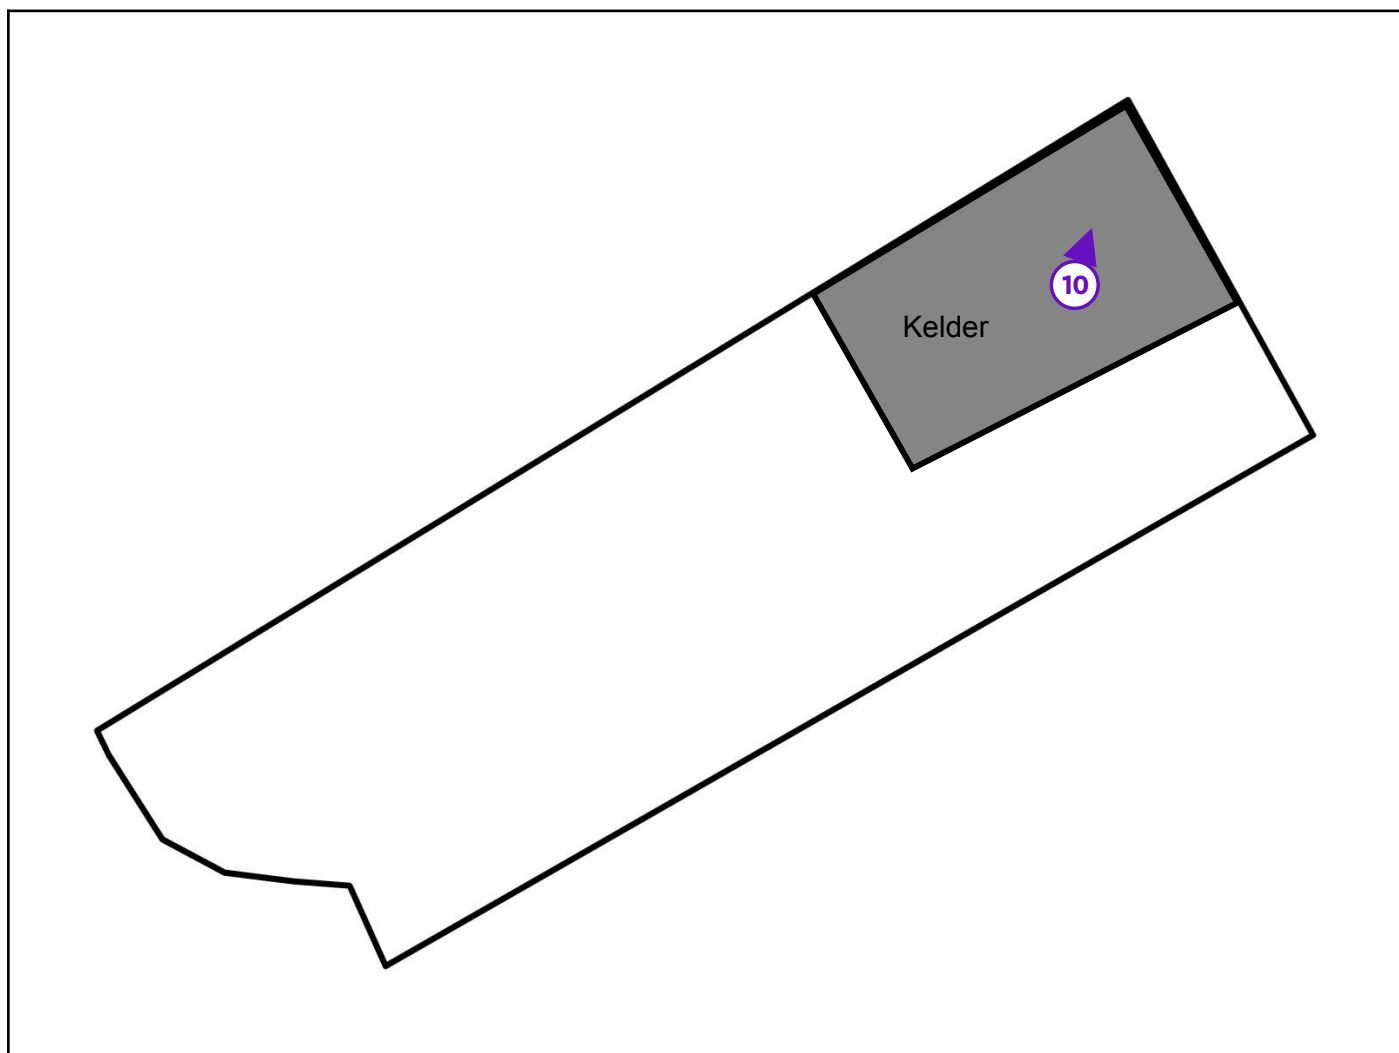
Plan 1.12: Woning plan Kelder

Beschrijving	Type	Actie
10. Bakeliet - elektriciteit Kelder	Advies	-

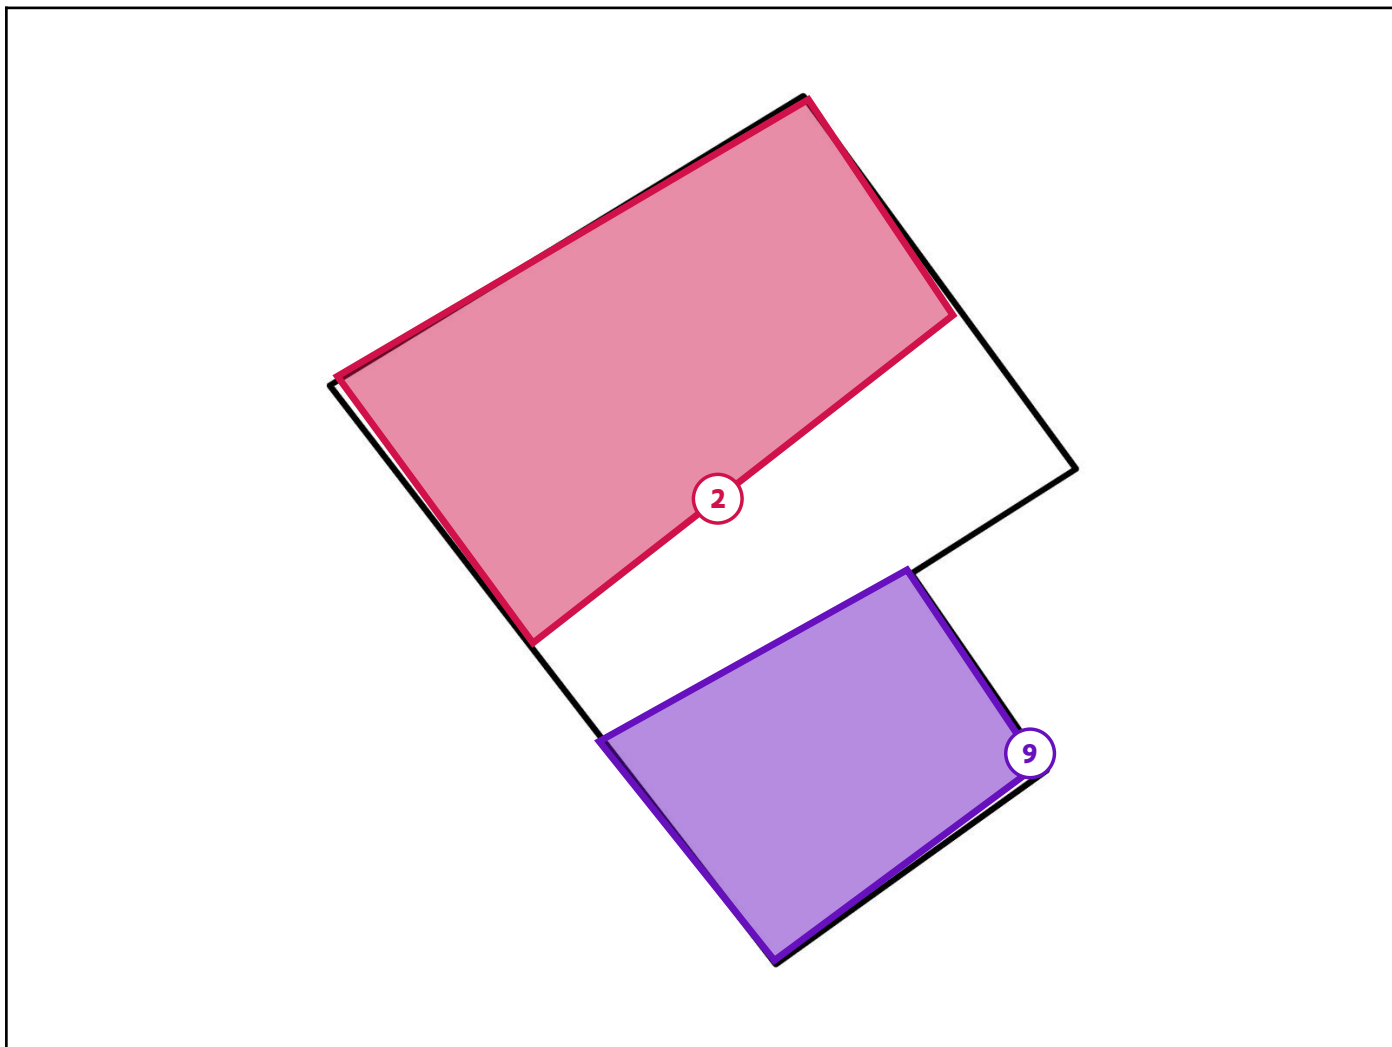
Plan 2.1: Bijgebouw plan

Beschrijving	Type	Actie
2. Leitjes dak rechtergedeelte hellend dak + bijgebouw	Asbestmateriaal	Dringend verwijderen
9. Geen onderdak aanwezig bij woning rechtergedeelte en linkse bijgebouw	Advies	-

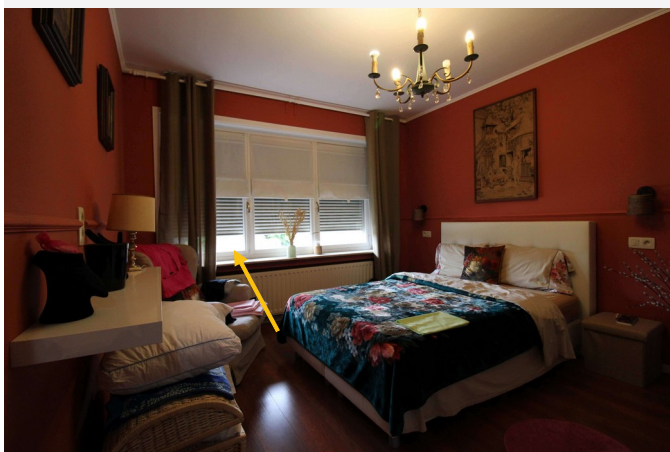
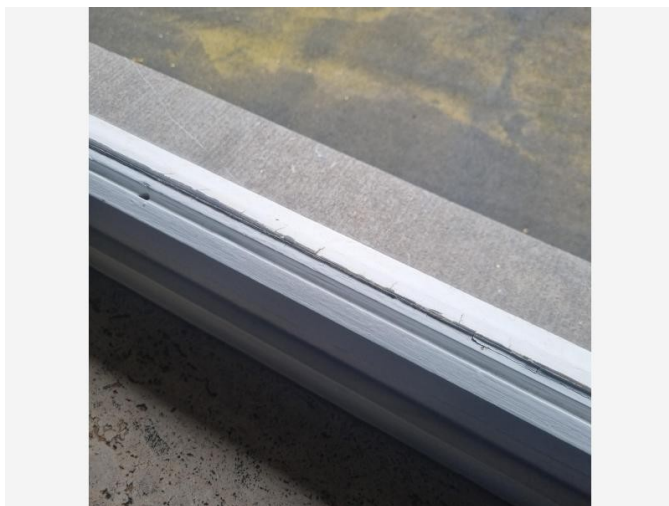
Fiche 11: Mastiek bij beglazing

Geen asbest

Beschrijving	Mastiek bij beglazing
Omgeving	Binnen
Primaire drager	Wandopening verticaal (raam, deur, ...)
Bindmiddel van materiaal	Kitten, mastiek, pasta

Gebondenheid op basis van bindmiddel	Hecht
Hoeveelheid (gewicht - aantal)	• 1,50 kg - 1 stuk
Totaal gewicht	1,50 kg
Identificatiemethode	Vaststelling met monstername
Destructieve handeling voor identificatie	Nee
Opmerking	De hoeveelheid is een indicatie.

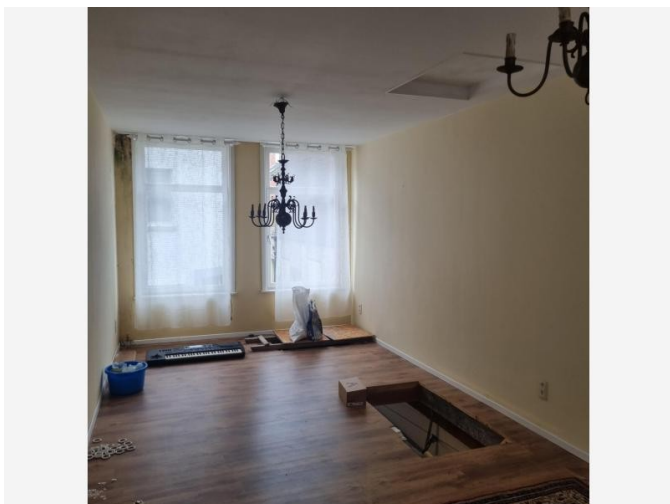
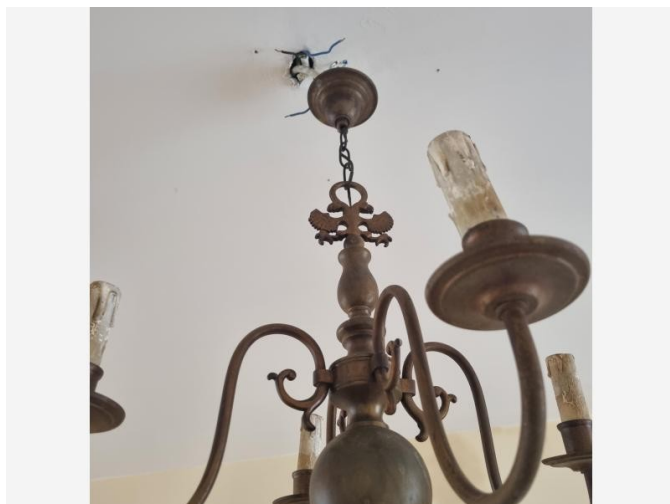
Beschrijving	Pleisterwerk Plafond
Omgeving	Binnen
Primaire drager	Plafond

Bindmiddel van materiaal	Gips - kalk
Gebondenheid op basis van bindmiddel	Niet-hechtgebonden
Hoeveelheid (oppervlakte - dikte - aantal)	• 229,00 m ² - 1,00 cm - 1 stuk
Totaal volume	2,29 m ³
Identificatiemethode	Vaststelling met monstername
Destructieve handeling voor identificatie	Nee
Opmerking	<p>Hal: pleisterwerk aanwezig - staalname bij lichtpunt op 2de verdiep</p> <p>verblijfsruimte: pleisterwerk aanwezig - staalname op ruimte boven de zolder in linkergedeelte</p> <p>natte ruimte: pleisterwerk aanwezig in badkamer, in keuken geen pleisterwerk - staalname op badkamer 2de verdiep</p> <p>Stooklokaal: aanwezig in kelder, geen pleisterwerk aanwezig - geen staalname</p>
