# Asbestinventarisatattest

Nederwijk 178, 9400 Ninove

Attestnummer : 20250911-000072.000

Uitgegeven op : 11.09.2025

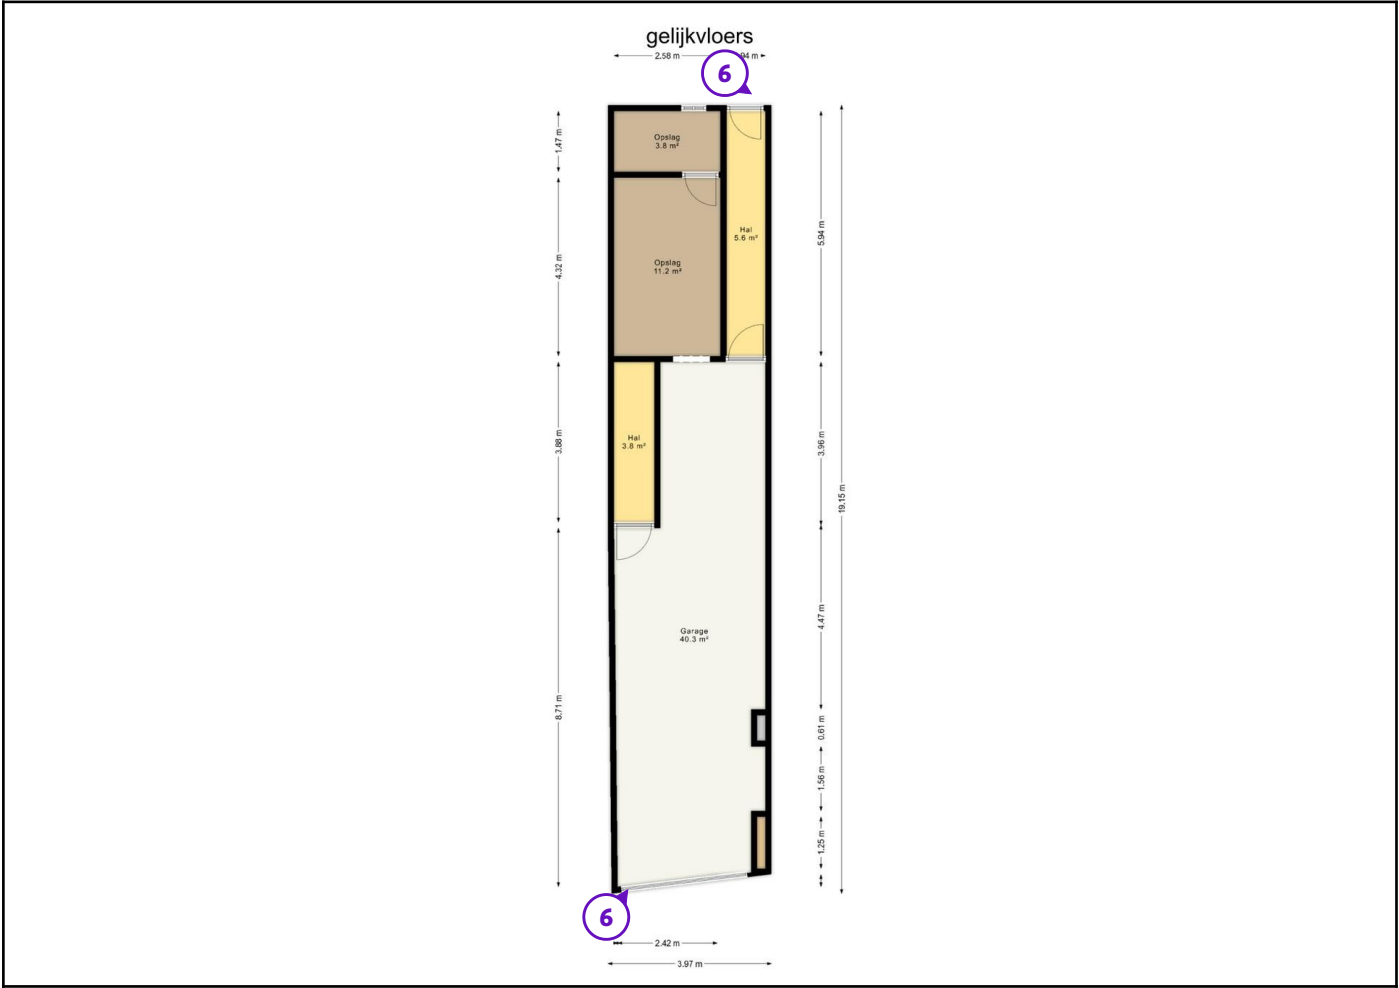
# Plan 1.1: Grondplan - Gelijkvloers

| Beschrijving | Type | Actie |
|---|---|---|
| 6. AD-Muur-Mastiek-G | Advies | - |

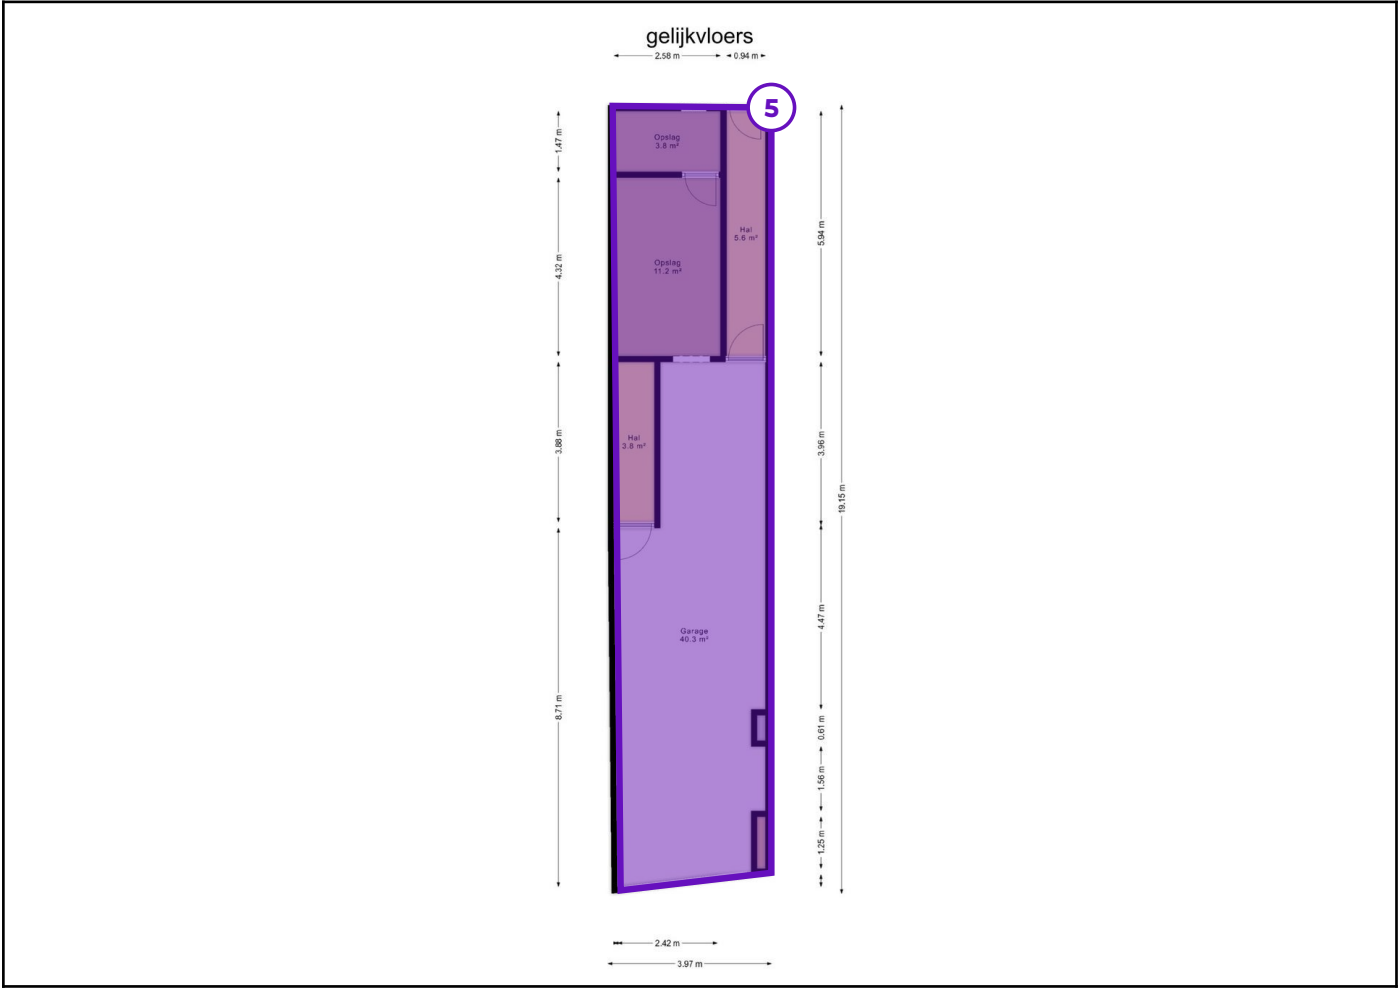
# Plan 1.5: Grondplan - Gelijkvloers plafond

| Beschrijving | Type | Actie |
|---|---|---|
| 5. AD-Plafond-Ander materiaal | Advies | - |

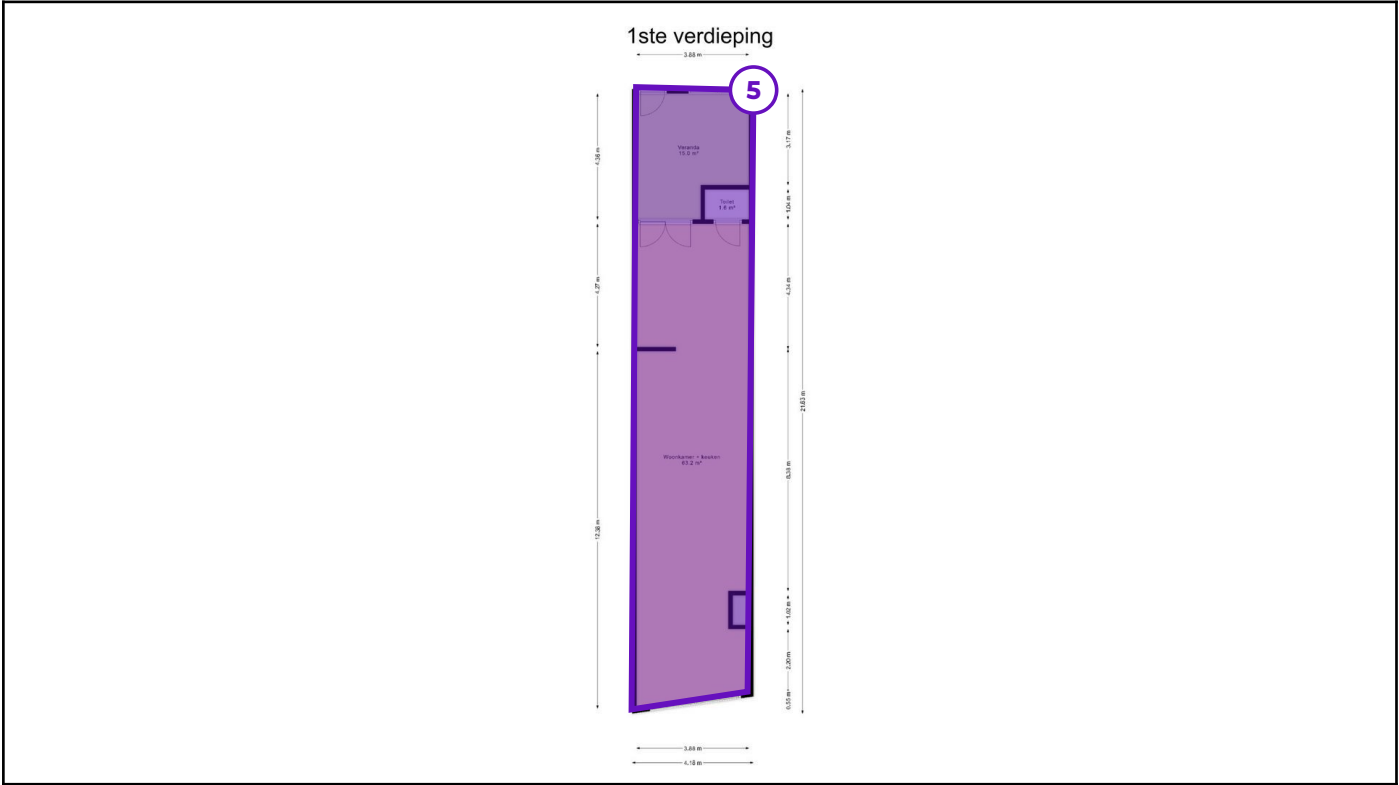
# Plan 1.7: Grondplan - 1ste verdiep plafond

| Beschrijving | Type | Actie |
|---|---|---|
| 5. AD-Plafond-Ander materiaal | Advies | - |

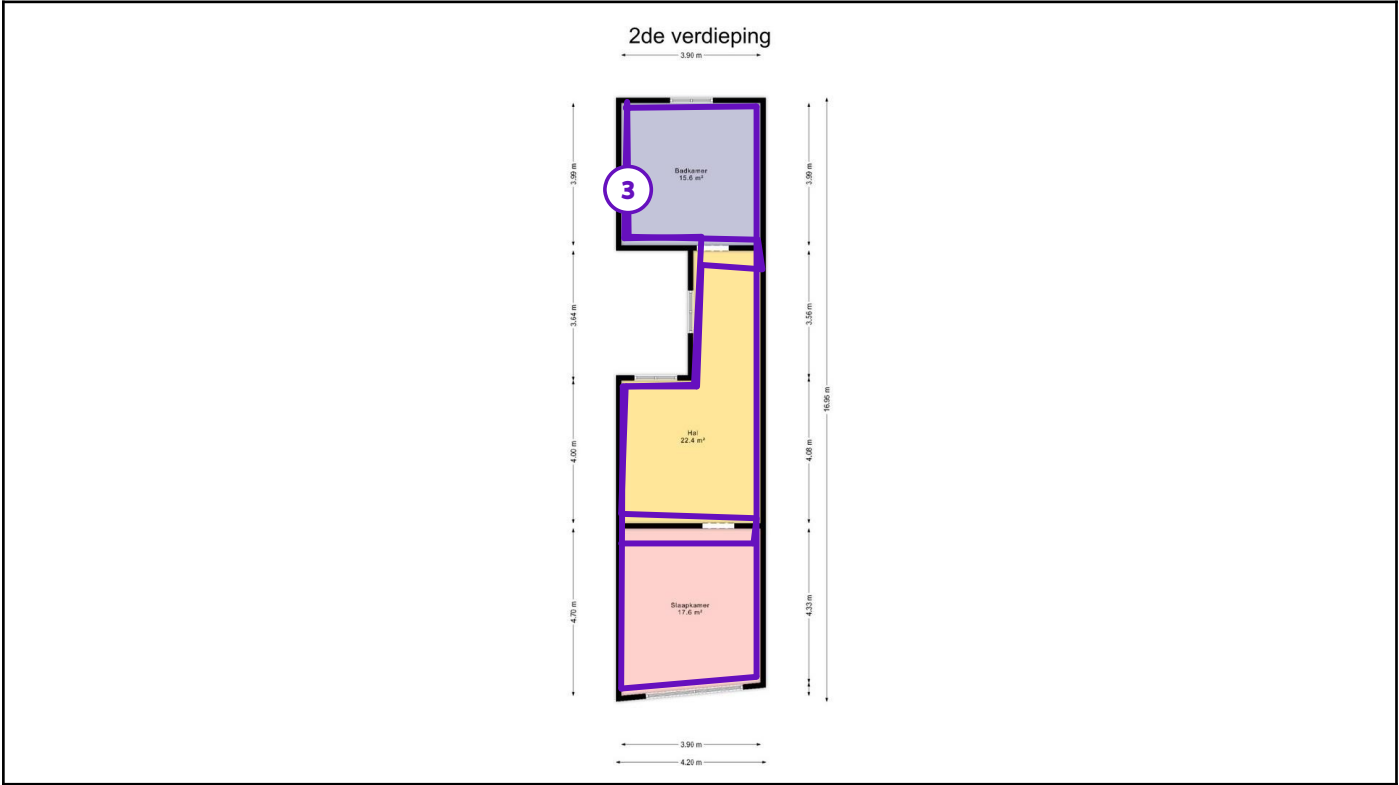
# Plan 1.8: Grondplan - 2de verdiep muur

| Beschrijving | Type | Actie |
|---|---|---|
| 3. AD-Muur-Ander materiaal | Advies | - |
