Asbestinventarisatetest

Pleasantstraat 11, 9150 Kruibeke

Attestnummer : 20240409-000277.000

Uitgegeven op : 09.04.2024

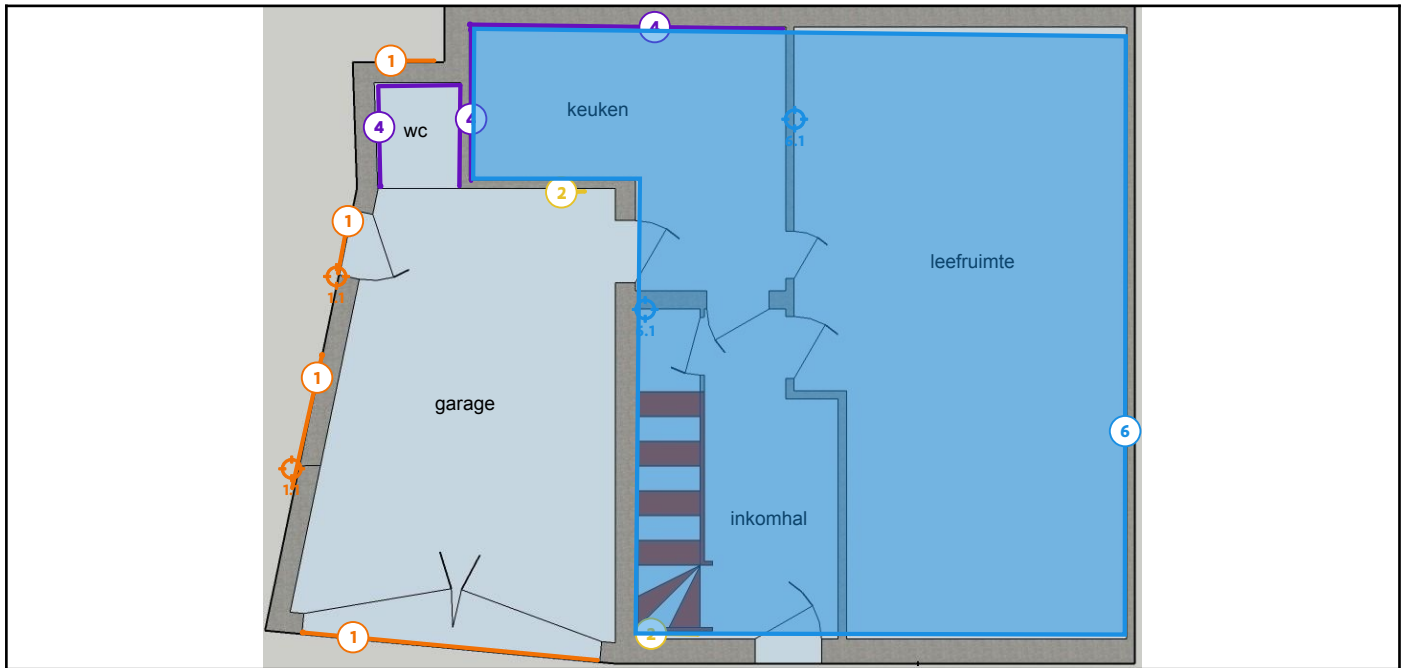
Plan 1.1: gelijkvloers

Beschrijving	Type	Actie
1. Raamkit	Asbestmateriaal	Verwijderen
1.1 Code: PM01	Puntmonster	-
2. Bakeliet schakelaars/meterkast	Asbestmateriaal	Zorgvuldig beheren
4. Faïence tegellijm	Advies	-
6. Pleisterwerk	Geen asbest	-
6.1 Code: Mm01	Mengmonster	-

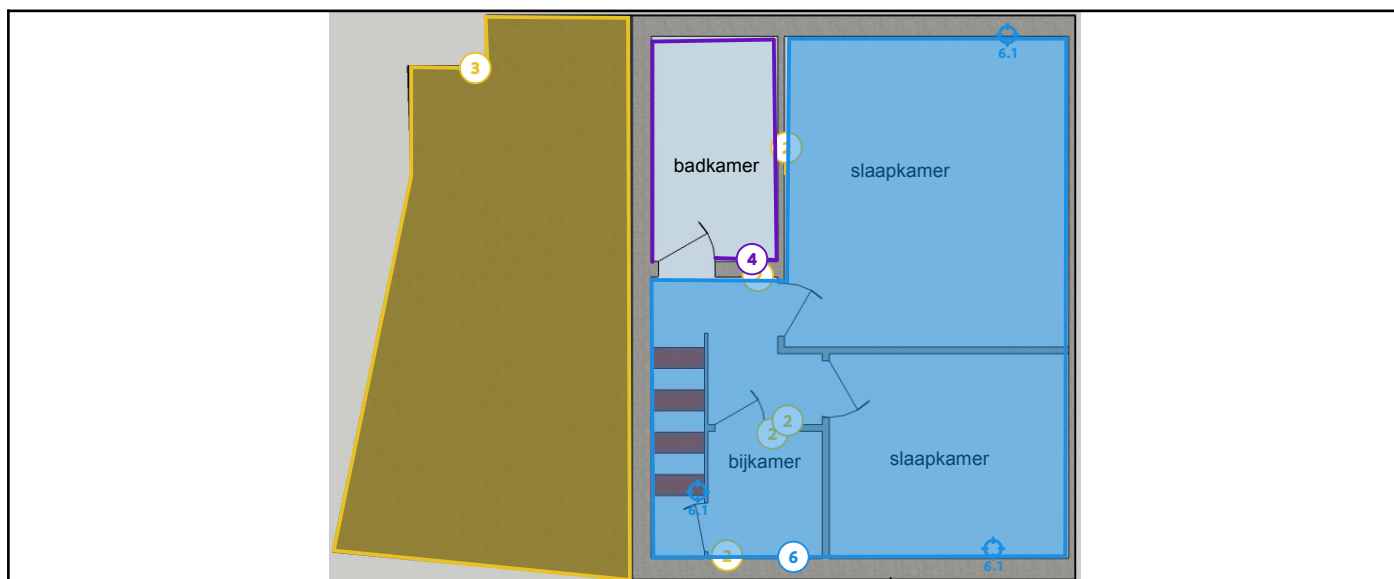
Plan 1.2: 1° verdiep

Beschrijving	Type	Actie
2. Bakeliet schakelaars/meterkast	Asbestmateriaal	Zorgvuldig beheren
3. Roofing dak	Asbestmateriaal	Zorgvuldig beheren
4. Faiënce tegellijm	Advies	-
6. Pleisterwerk	Geen asbest	-
6.1 Code: Mm01	Mengmonster	-

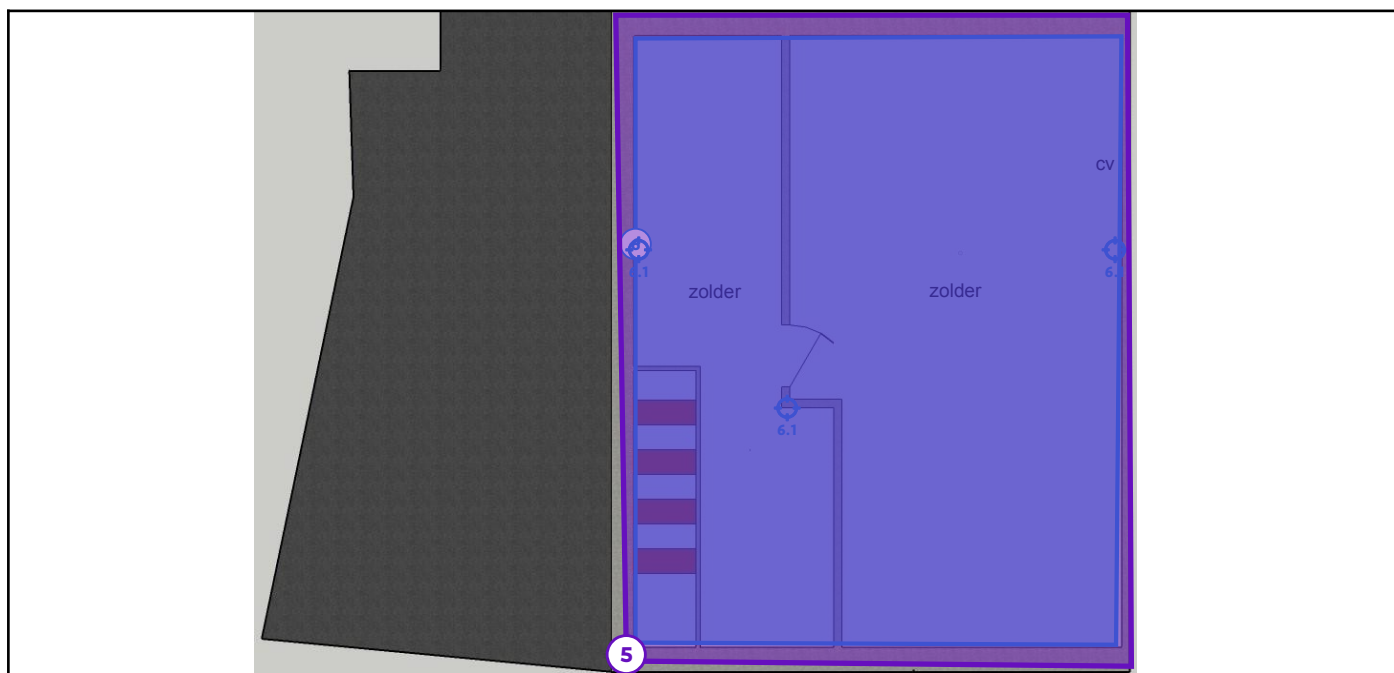
Plan 1.3: zolder

Beschrijving	Type	Actie
5. Het onderdak heeft een structuur van PVC	Advies	-
6. Pleisterwerk	Geen asbest	-
6.1 Code: Mm01	Mengmonster	-

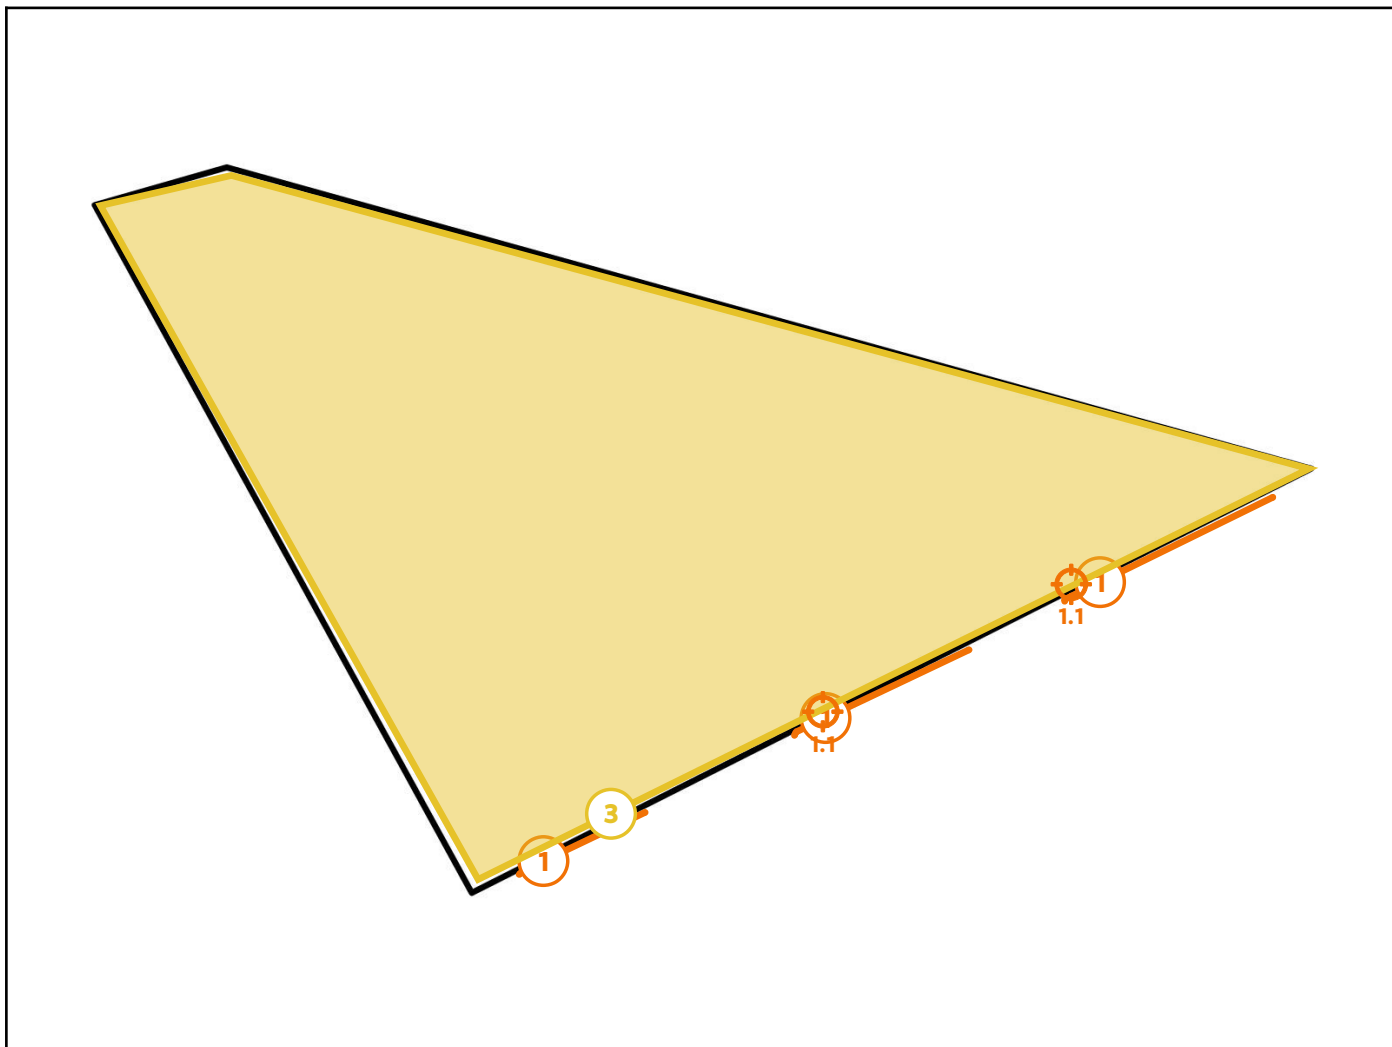
Plan 2.1: Constructie plan

Beschrijving	Type	Actie
1. Raamkit	Asbestmateriaal	Verwijderen
1.1 Code: PM01	Puntmonster	-
3. Roofing dak	Asbestmateriaal	Zorgvuldig beheren
