# Asbestinventarisatattest

Tijl Uilenspiegelstraat 72, 8000 Brugge

Attestnummer : 20260810-000246.000

Uitgegeven op : 10.08.2026

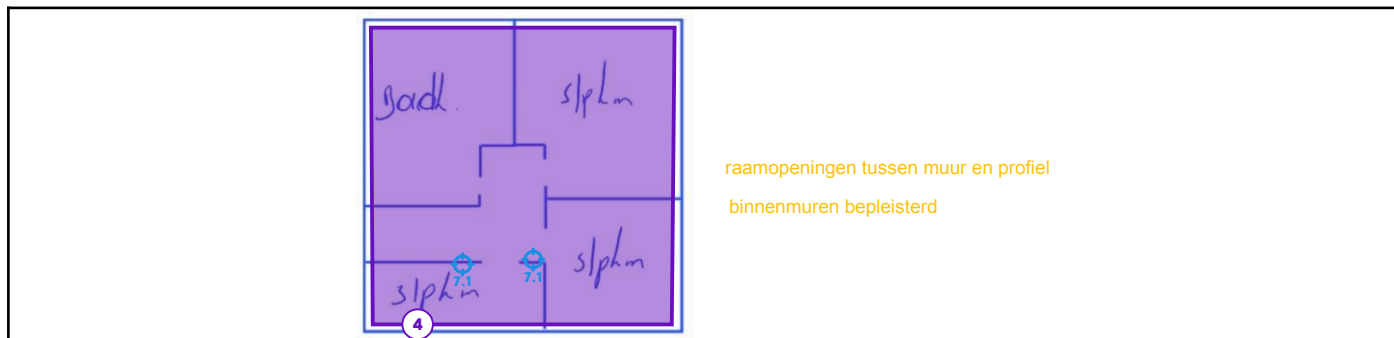
## Plan 1.2: Verdiep

| Beschrijving | Type | Actie |
|---|---|---|
| 2. Dak in cementleien | Asbestmateriaal | Verwijderen |

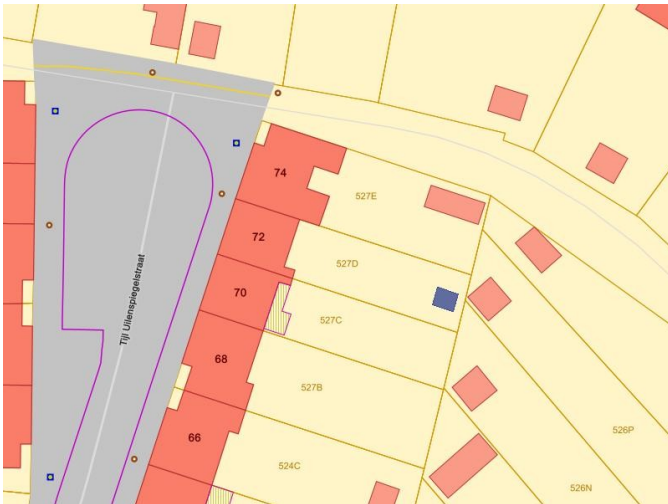
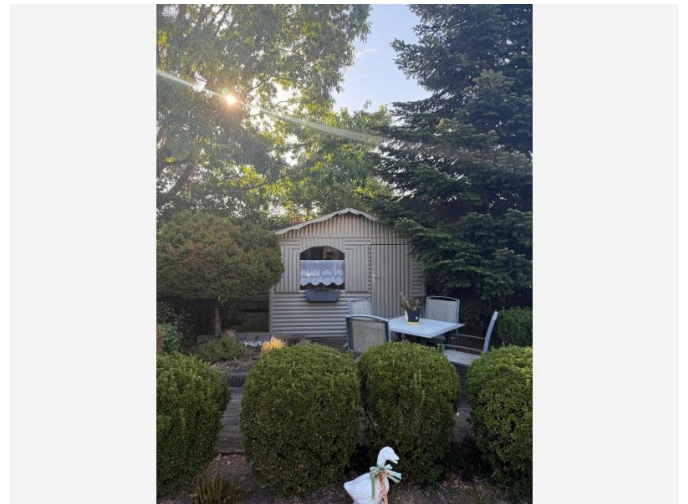
## Zone 2: Tuinhuis

- 0 Asbestmaterialen
- 0 Beperkingen
- 0 Uitsluitingen
- 0 Roerende goederen
- 0 Puin, steenslag, (water)bodem
- 0 Adviezen
- 1 **Geen asbest**

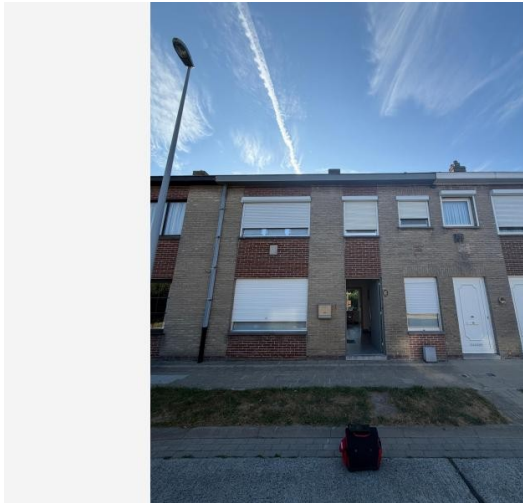
Overzichtsfoto

Geen asbest
