Asbestinventarisatetest

Rijselseweg 186, 8902 Ieper

Attestnummer : 20230529-000199.000

Uitgegeven op : 29.05.2023

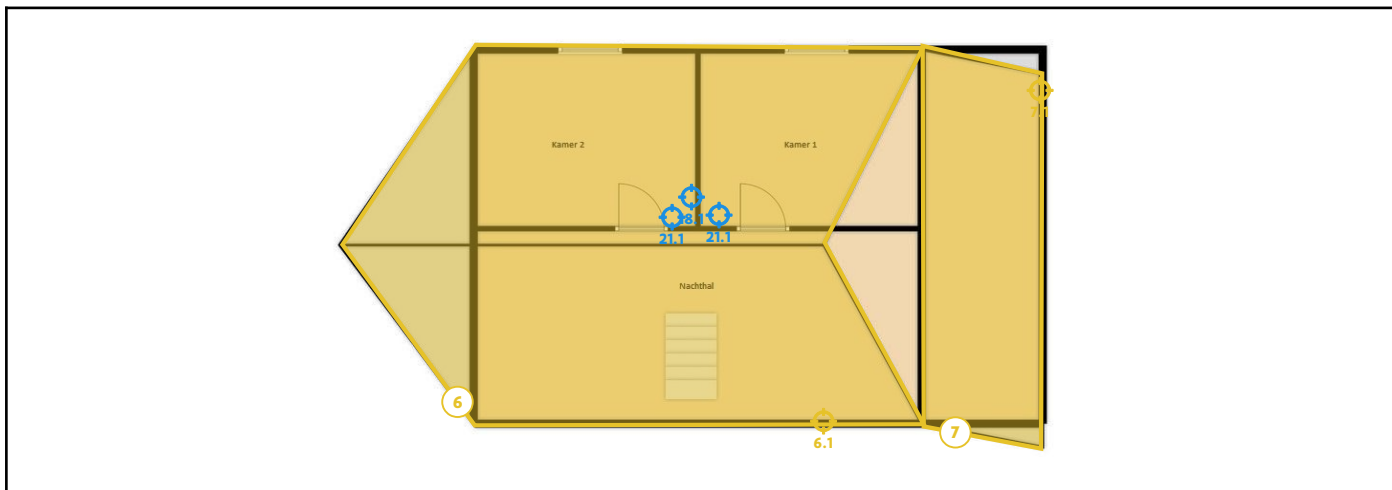
Plan 2.2: Verdieping plan

Beschrijving	Type	Actie
6. Onderdak woning	Asbestmateriaal	Zorgvuldig beheren
6.1 Code: Zk0000054579	Puntmonster	-
7. Onderdak keuken	Asbestmateriaal	Zorgvuldig beheren
7.1 Code: Zk0000054580	Mengmonster	-
18. Bezetting muren	Geen asbest	-
18.1 Code: Zk0000054574	Mengmonster	-
21. Bezetting plafonds	Geen asbest	-
21.1 Code: Bezetting plafonds	Mengmonster	-

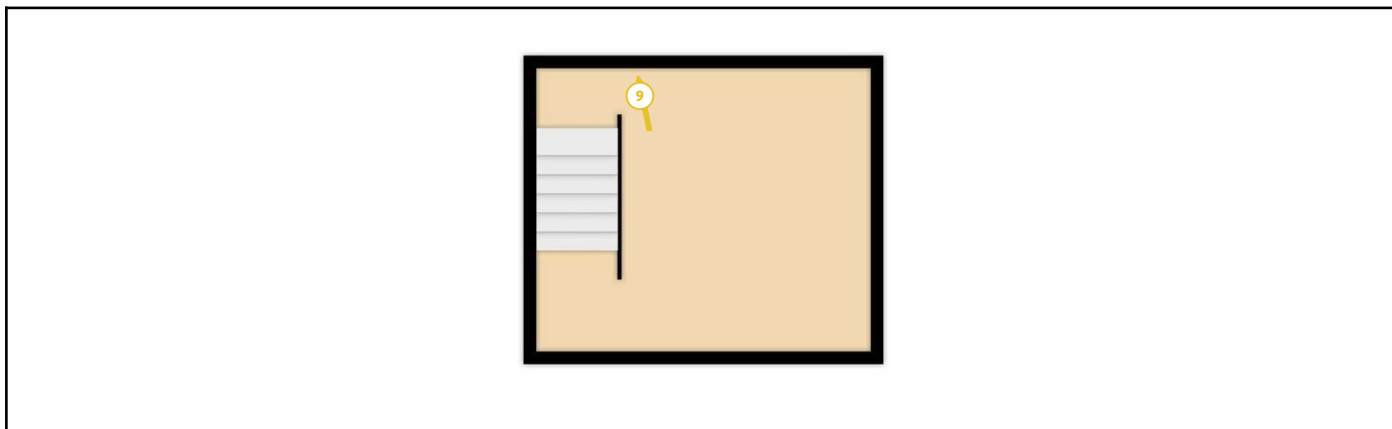
Plan 2.3: Kelder plan

Beschrijving	Type	Actie
9. Bakeliet binnen	Asbestmateriaal	Zorgvuldig beheren

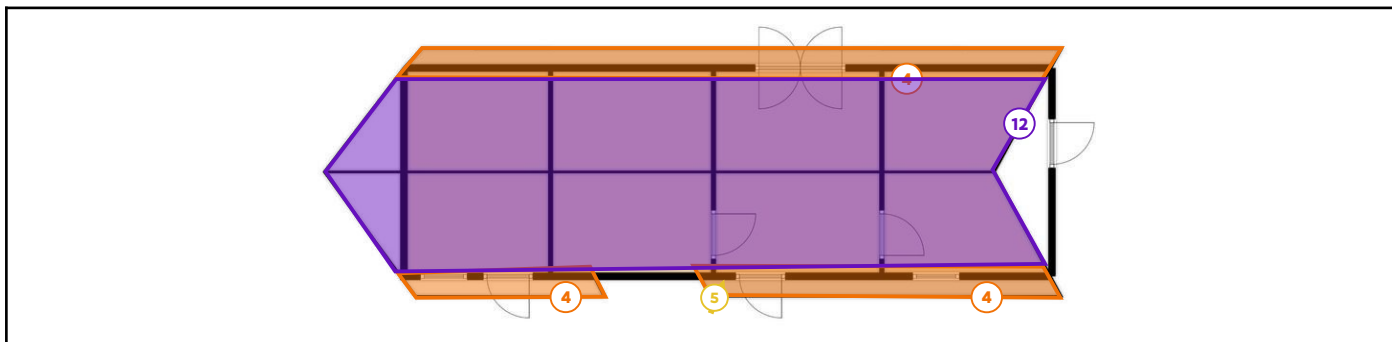
Plan 3.1: Stal 1 plan

Beschrijving	Type	Actie
4. Onderdak oversteek stal 1	Asbestmateriaal	Maatregelen nemen
5. Bakeliet buiten	Asbestmateriaal	Zorgvuldig beheren
12. Onderdak stal 1	Advies	-

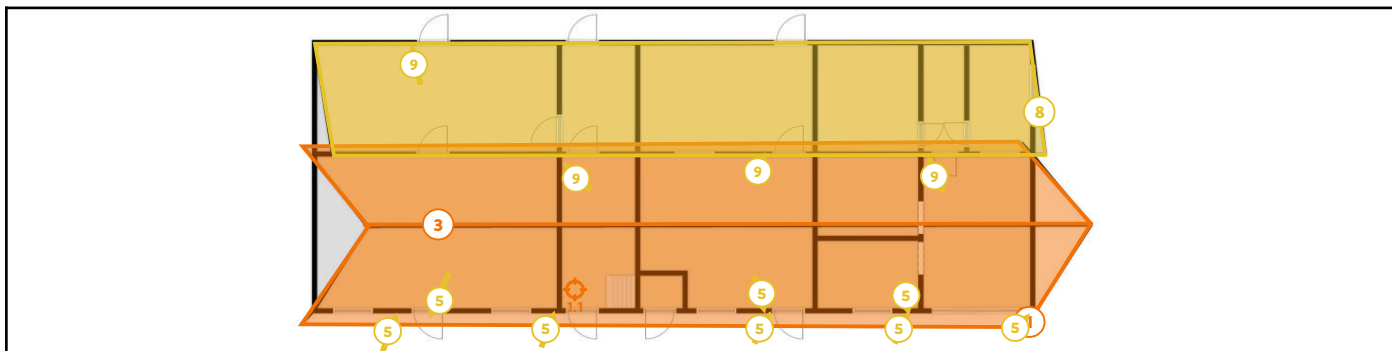
Plan 4.1: Stal 2 plan

Beschrijving	Type	Actie
1. Asbestcement golfplaten stal 2	Asbestmateriaal	Verwijderen
1.1 Code: Zk0000067944	Puntmonster	-
3. Nok Stal 2	Asbestmateriaal	Verwijderen
5. Bakeliet buiten	Asbestmateriaal	Zorgvuldig beheren
8. Onderdak Stal 2	Asbestmateriaal	Zorgvuldig beheren
9. Bakeliet binnen	Asbestmateriaal	Zorgvuldig beheren

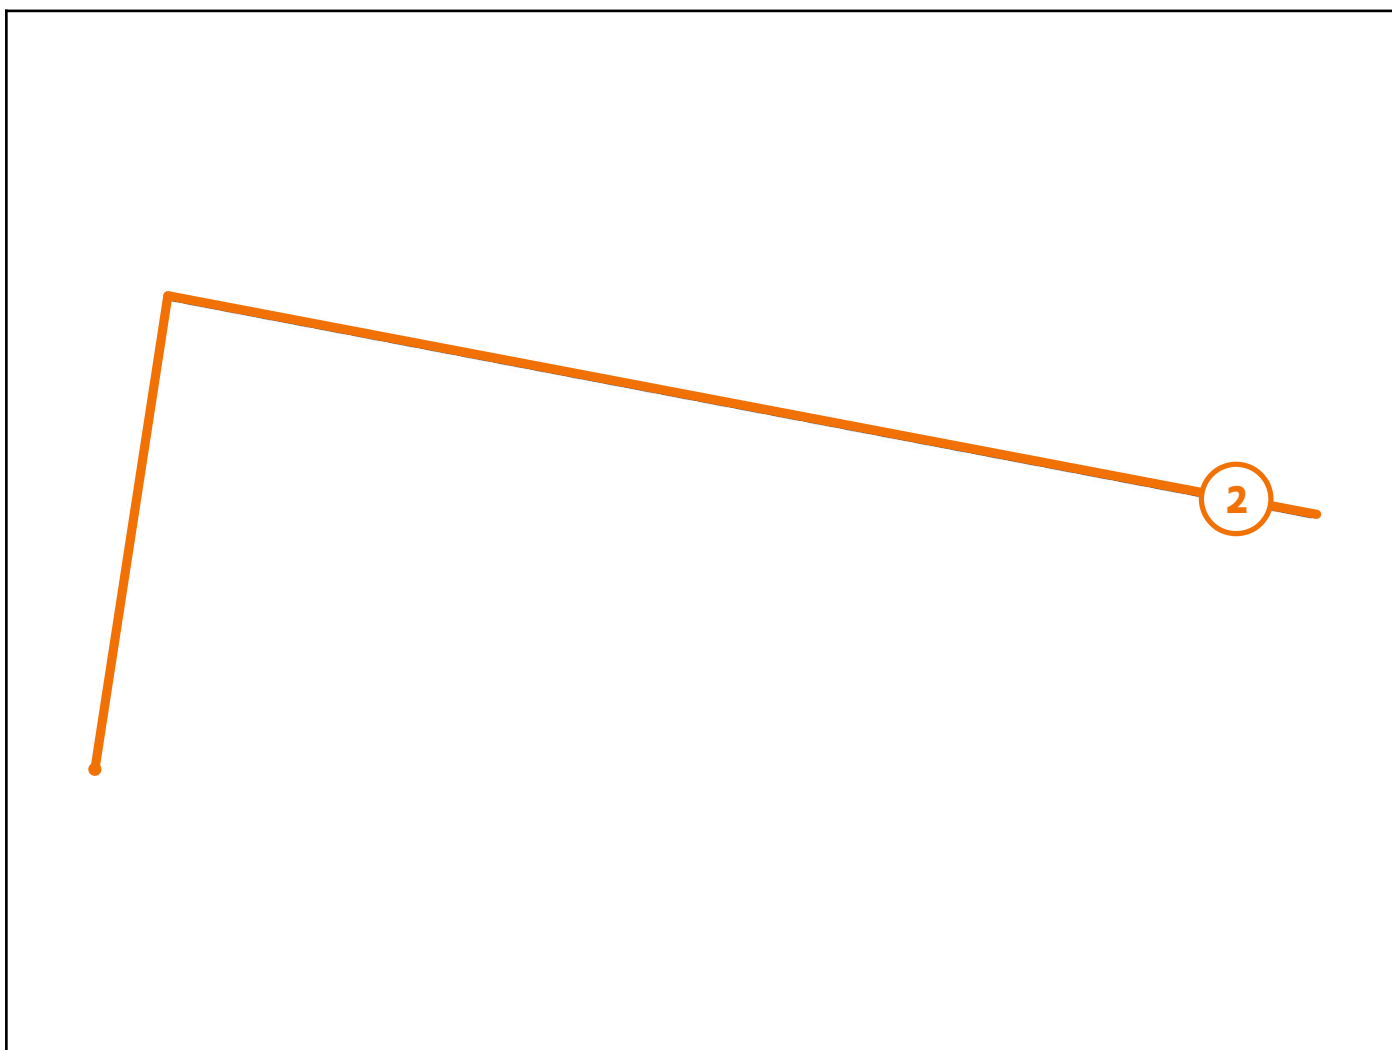
Plan 5.1: Afboording bloemenperk plan

Beschrijving	Type	Actie
2. Boordsteen	Asbestmateriaal	Verwijderen

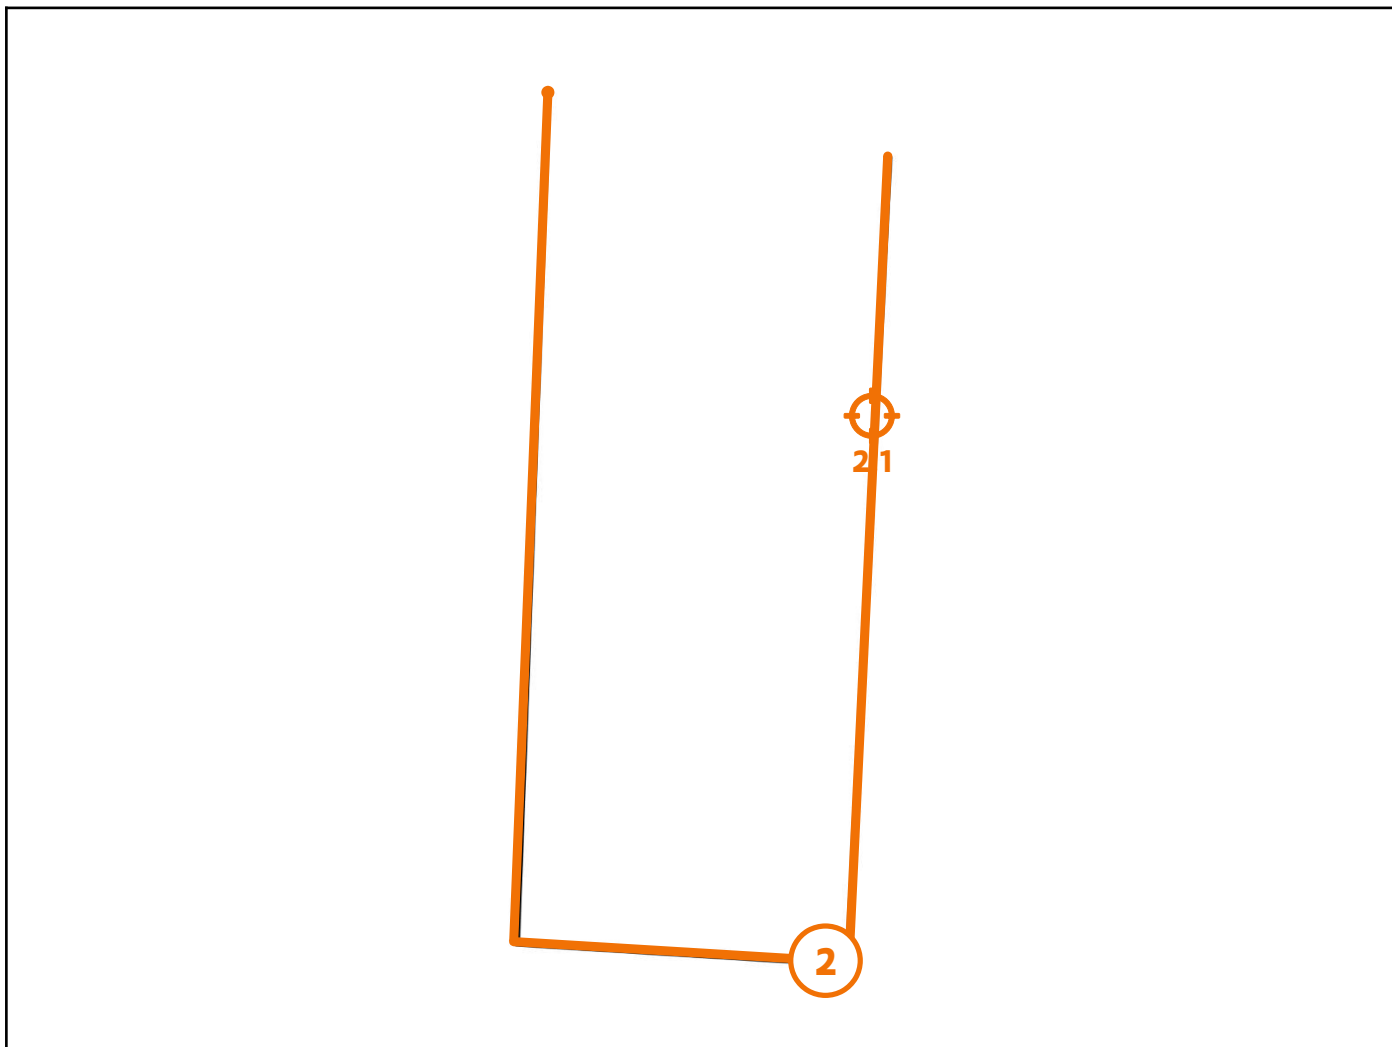
Plan 6.1: Afboording bloemenperk plan

Beschrijving	Type	Actie
2. Boordsteen	Asbestmateriaal	Verwijderen
2.1 Code: Zk0000067947	Puntmonster	-

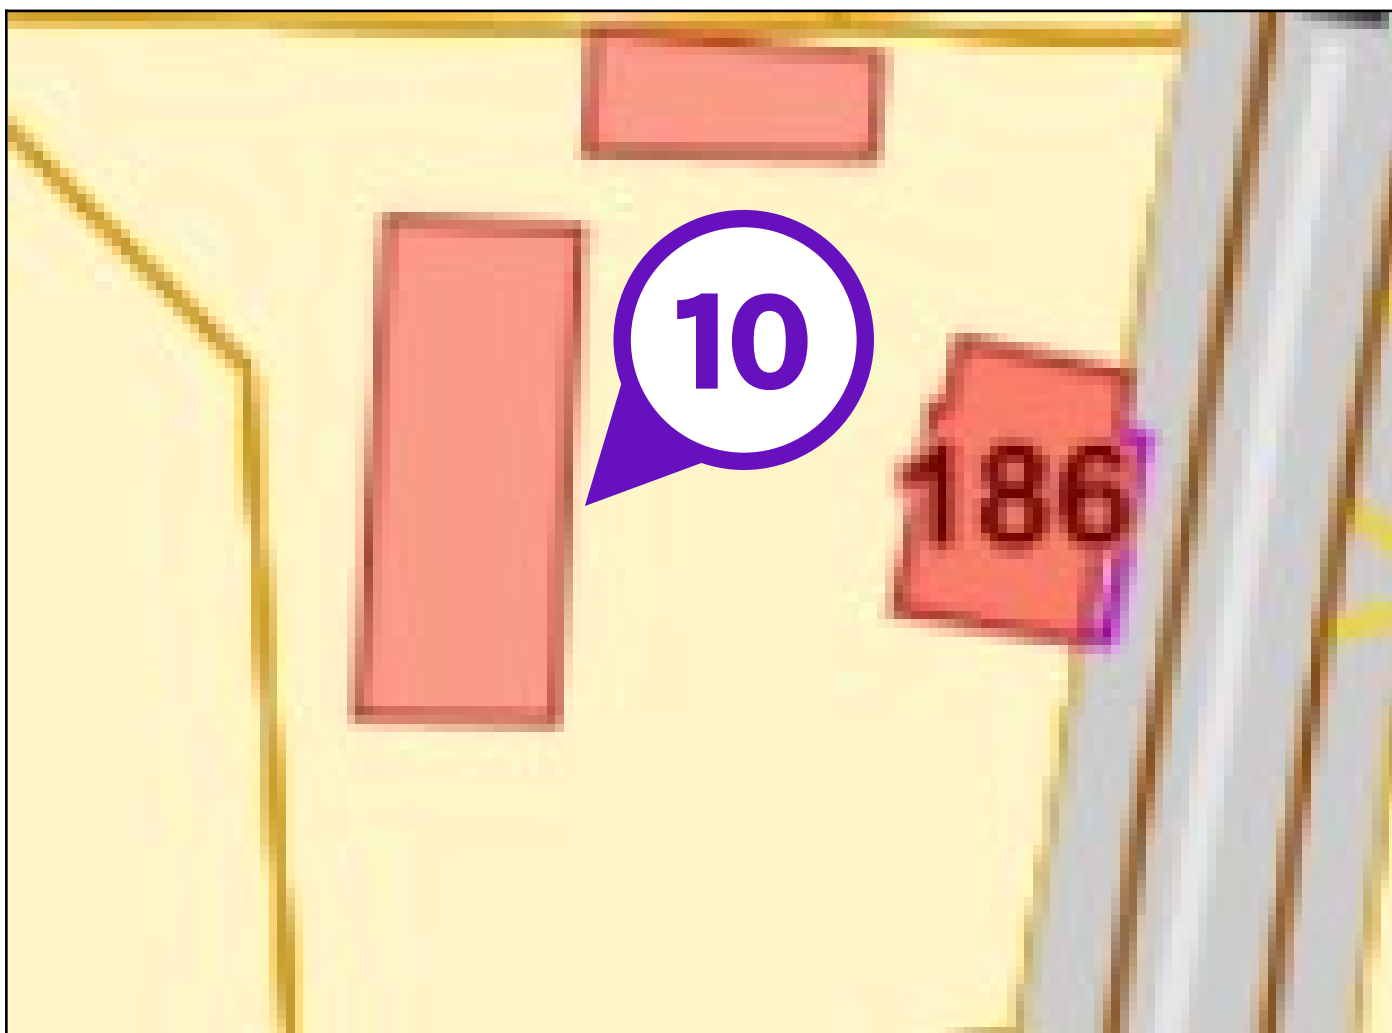
Plan 13.1: Vaststellingen buiten de constructies

Beschrijving	Type	Actie
10. Bloempot	Roerend goed	-
