# Asbestinventarisatetest

Marnixlaan 94, 3090 Overijse

Attestnummer : 20251028-000455.000

Uitgegeven op : 28.10.2025

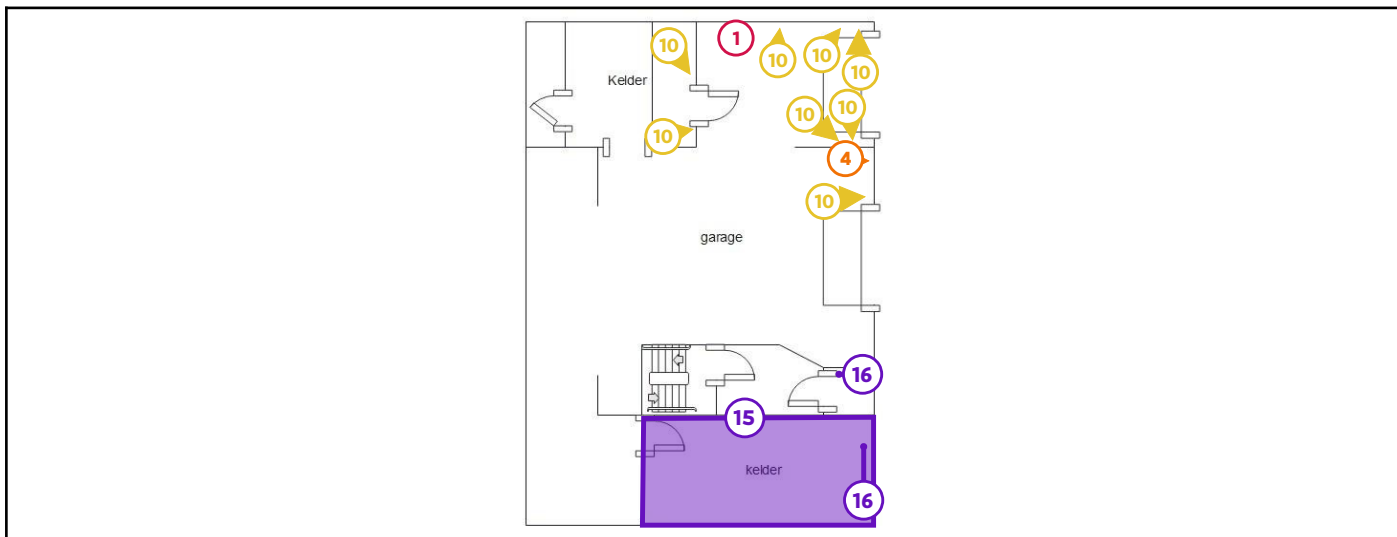
## Plan 1.1: gelijkvloers (straatniveau)

Beschrijving	Type	Actie
1. Afvoerbuizen in asbestcement	Asbestmateriaal	Dringend verwijderen
4. Afvalkoker in asbestcement	Asbestmateriaal	Verwijderen
10. Bakeliet elektrische infrastructuur	Asbestmateriaal	Zorgvuldig beheren
15. Valse plafonds	Advies	-
16. Dichtingen gietijzeren radiatoren	Advies	-

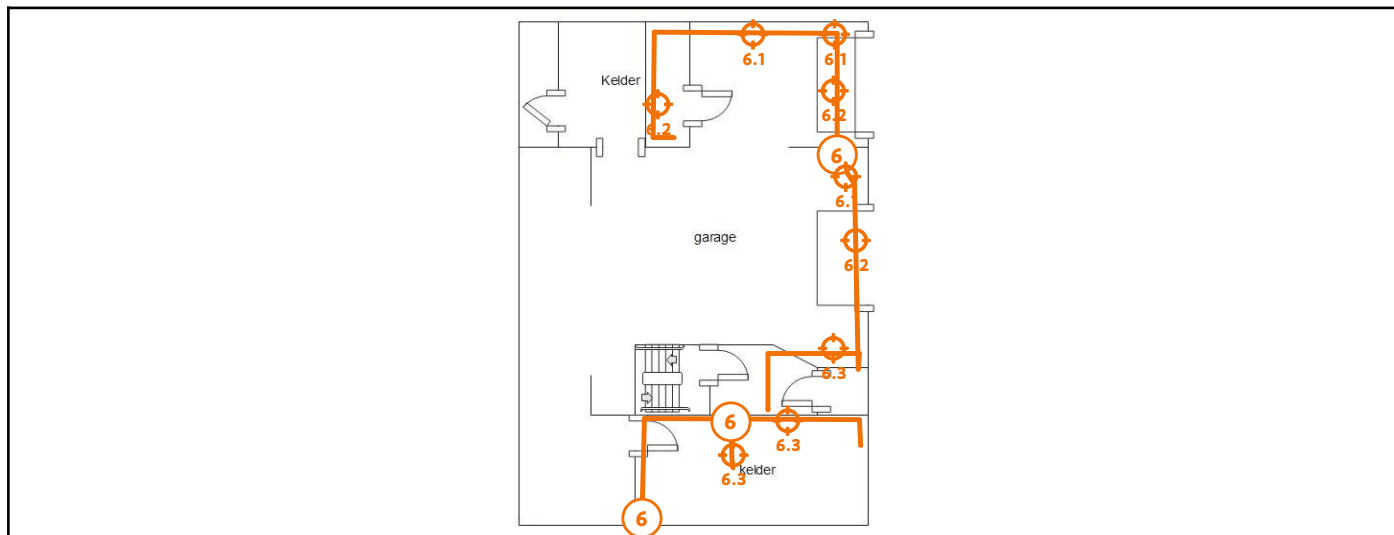
## Plan 1.2: gelijkvloers Leidingisolatie

Beschrijving	Type	Actie
6. Leidingisolatie	Asbestmateriaal	<a href="#">Verwijderen</a>
6.1 Code: 290825A1.3	Mengmonster	-
6.2 Code: 290825A1.4	Mengmonster	-
6.3 Code: 290825A1.5	Mengmonster	-

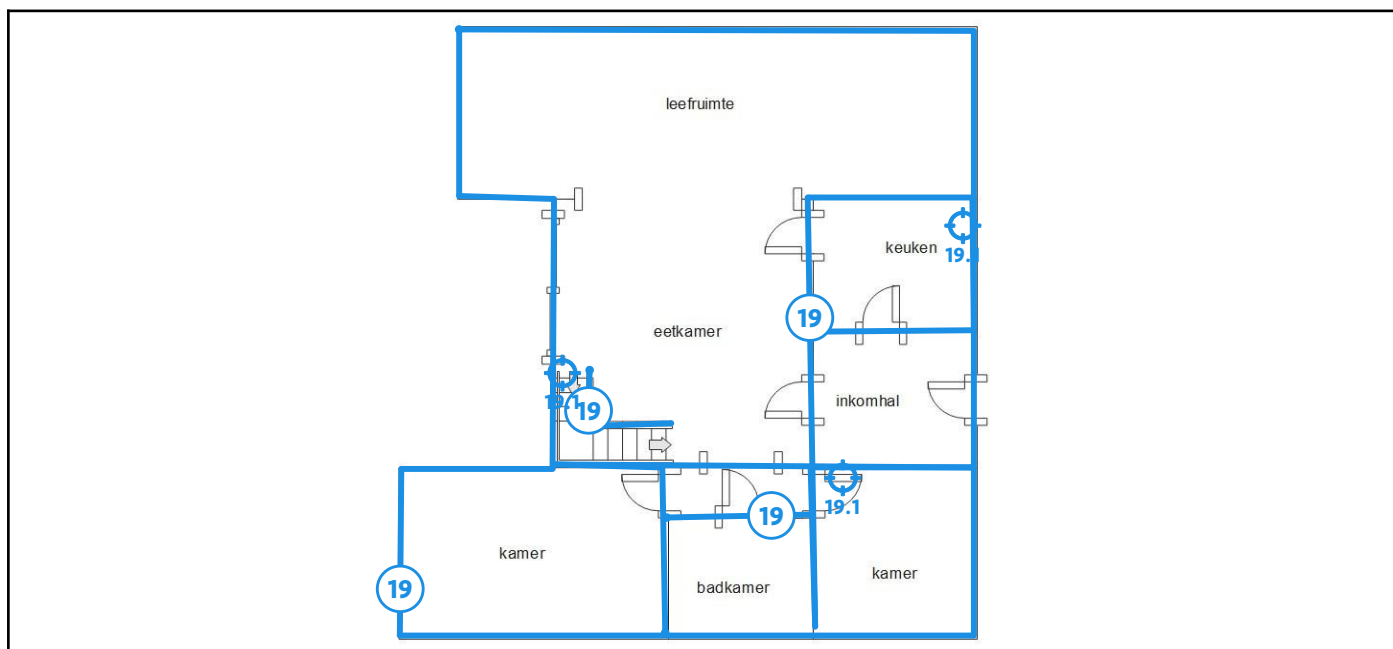
## Plan 1.3: eerste verdieping pleisterwerken

Beschrijving	Type	Actie
19. Pleisterwerk muren	Geen asbest	-
19.1 Code: 290825A1.1	Mengmonster	-

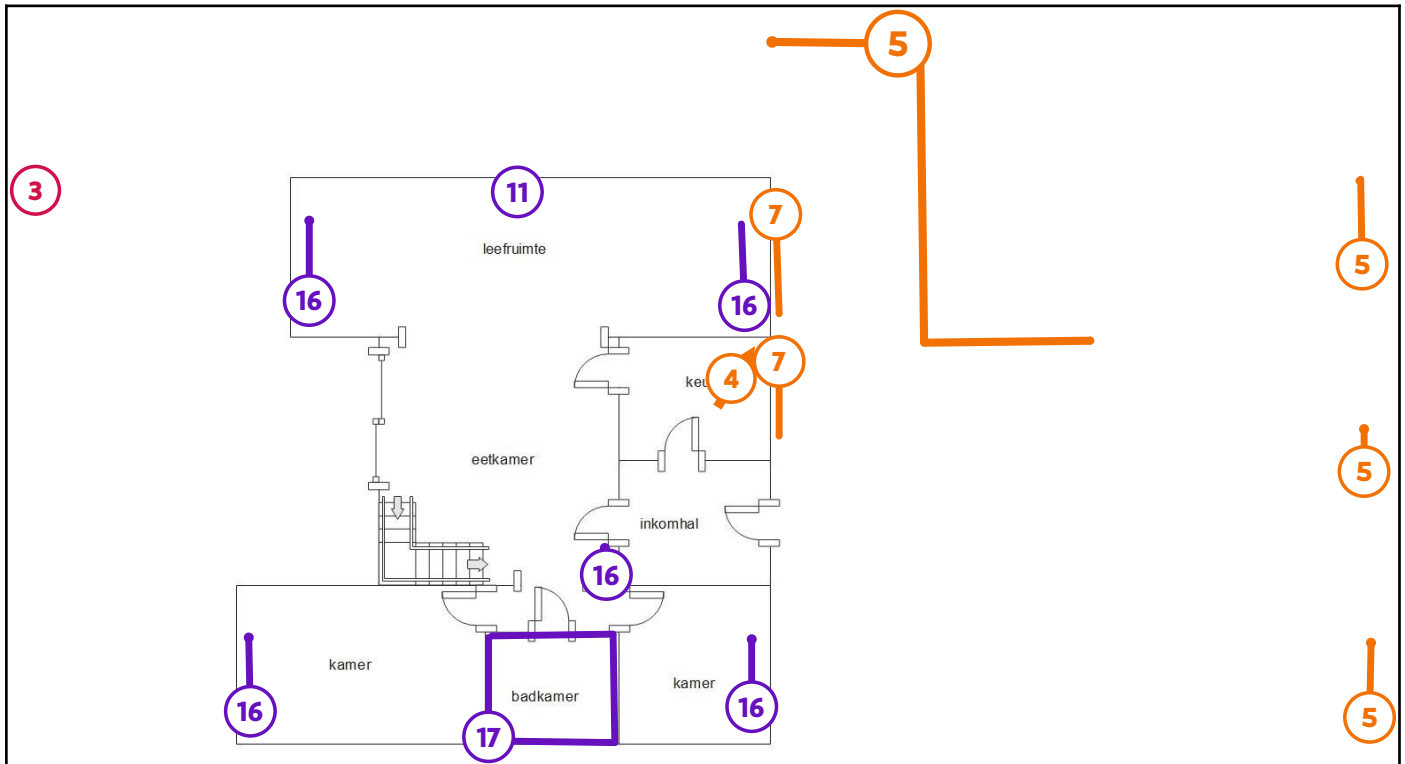
## Plan 1.4: eerste verdieping

Beschrijving	Type	Actie
3. Bloembakken	Asbestmateriaal	Dringend verwijderen
4. Afvalkoker in asbestcement	Asbestmateriaal	Verwijderen
5. Dekstenen	Asbestmateriaal	Verwijderen
7. Vensterbanken	Asbestmateriaal	Verwijderen
11. Schoorsteen rookgaskanaal - beoordeling	Beperking	-
16. Dichtingen gietijzeren radiatoren	Advies	-
17. Faillance	Advies	-

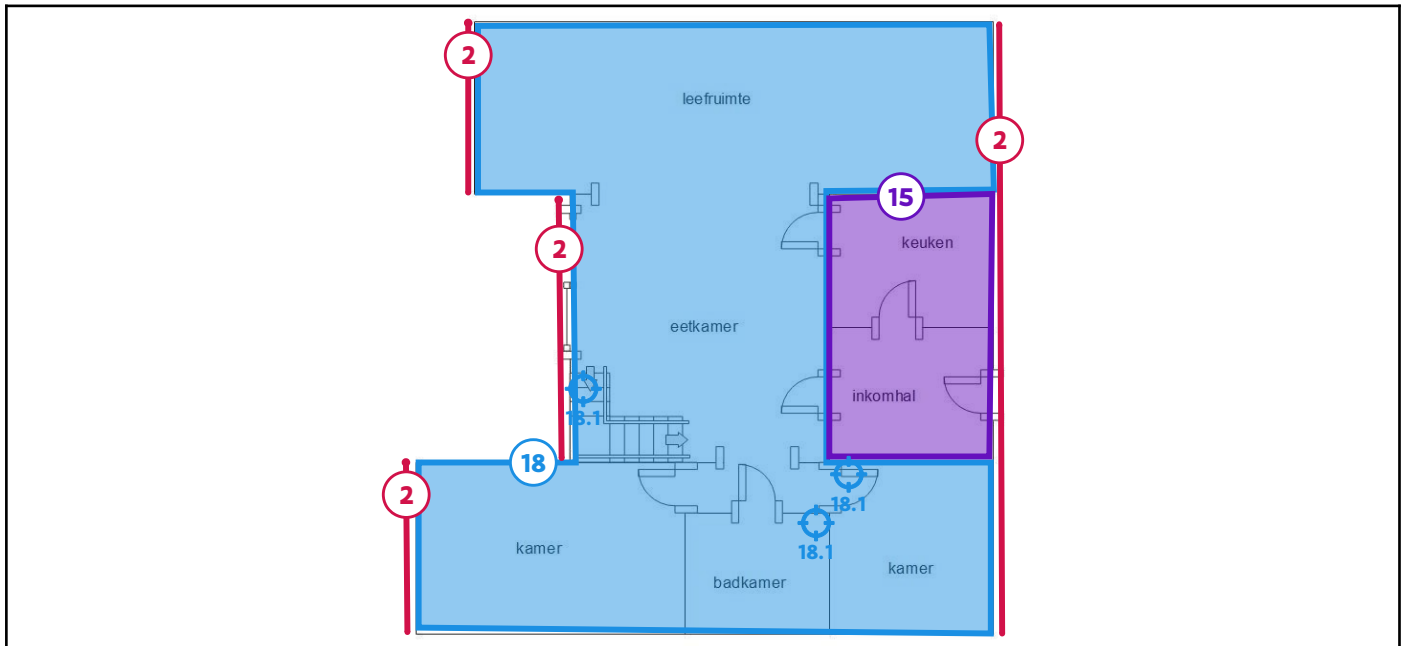
## Plan 1.5: eerste verdieping (plafonds)

Beschrijving	Type	Actie
2. Sediment in dakgoot	Asbestmateriaal	<b>Dringend verwijderen</b>
15. Valse plafonds	Advies	-
18. Pleisterwerk Plafonds	Geen asbest	-
18.1 Code: 290825A1.2	Mengmonster	-

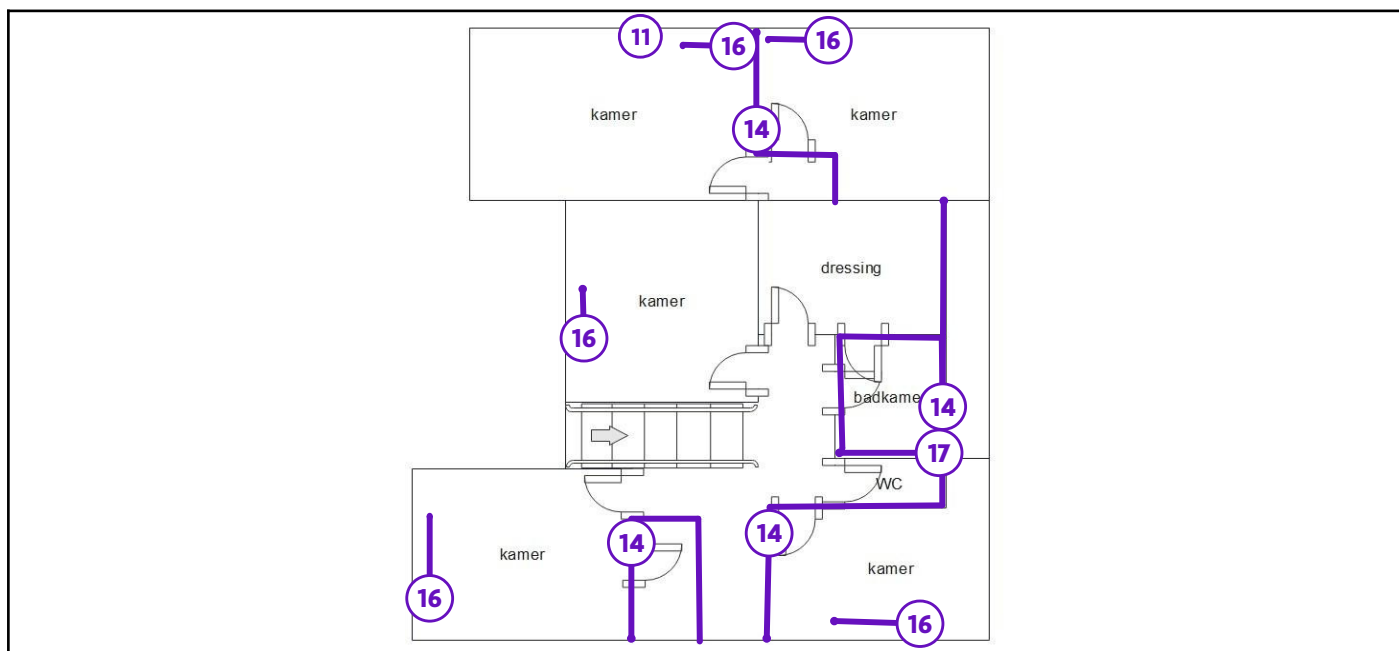
## Plan 1.6: tweede verdieping

Beschrijving	Type	Actie
11. Schoorsteen rookgaskanaal - beoordeling	Beperking	-
14. Valse wanden	Advies	-
16. Dichtingen gietijzeren radiatoren	Advies	-
17. Faillance	Advies	-

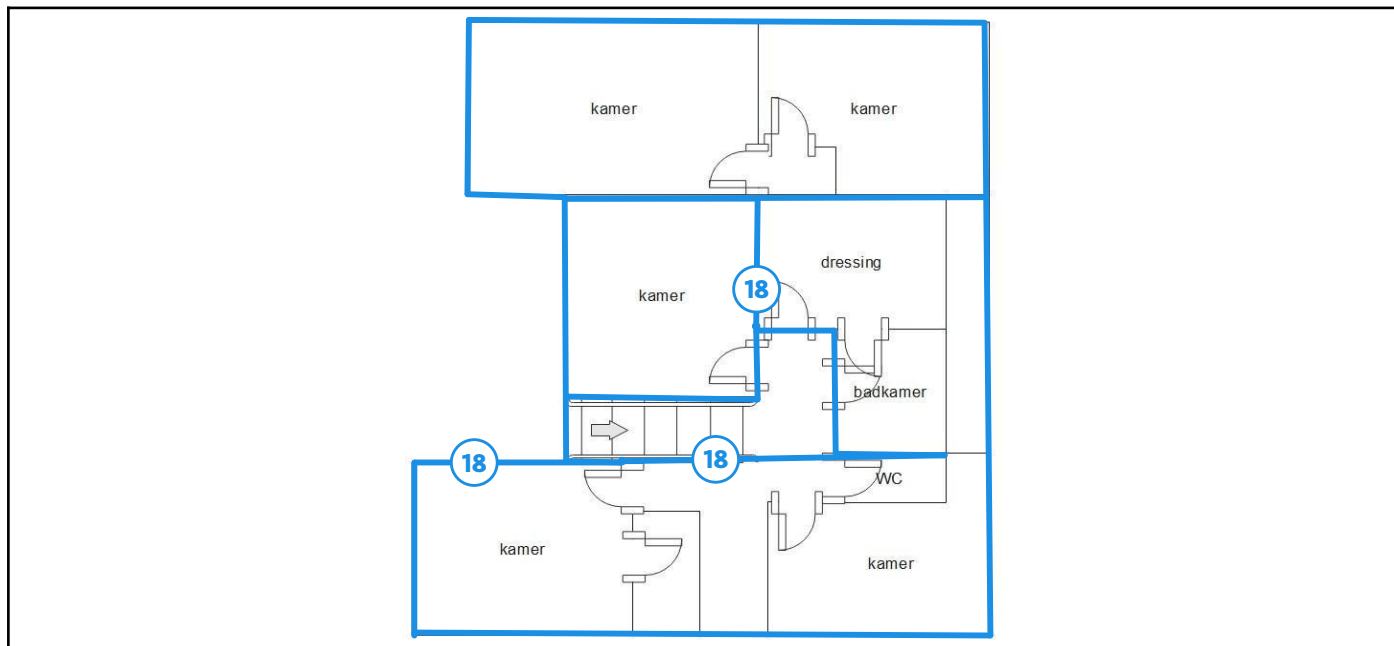
## Plan 1.7: tweede verdieping pleisterwerken

Beschrijving	Type	Actie
18. Pleisterwerk Plafonds	Geen asbest	-

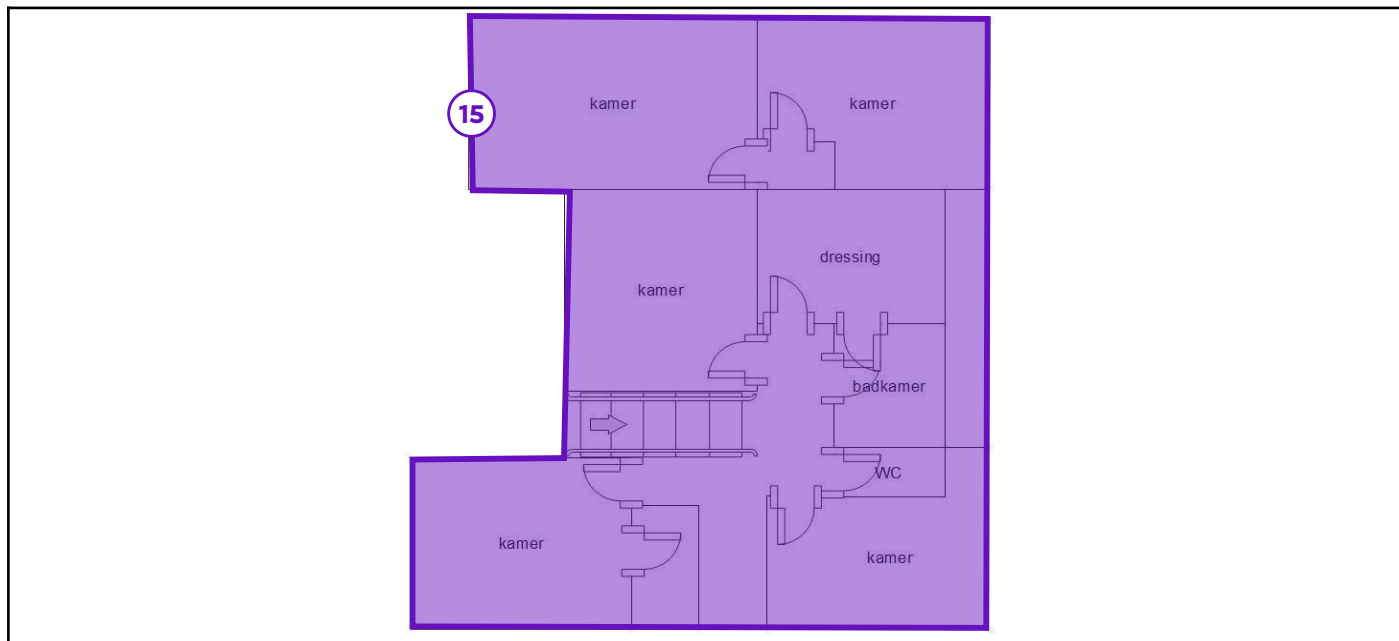
## Plan 1.8: tweede verdieping (plafonds)

Beschrijving	Type	Actie
15. Valse plafonds	Advies	-

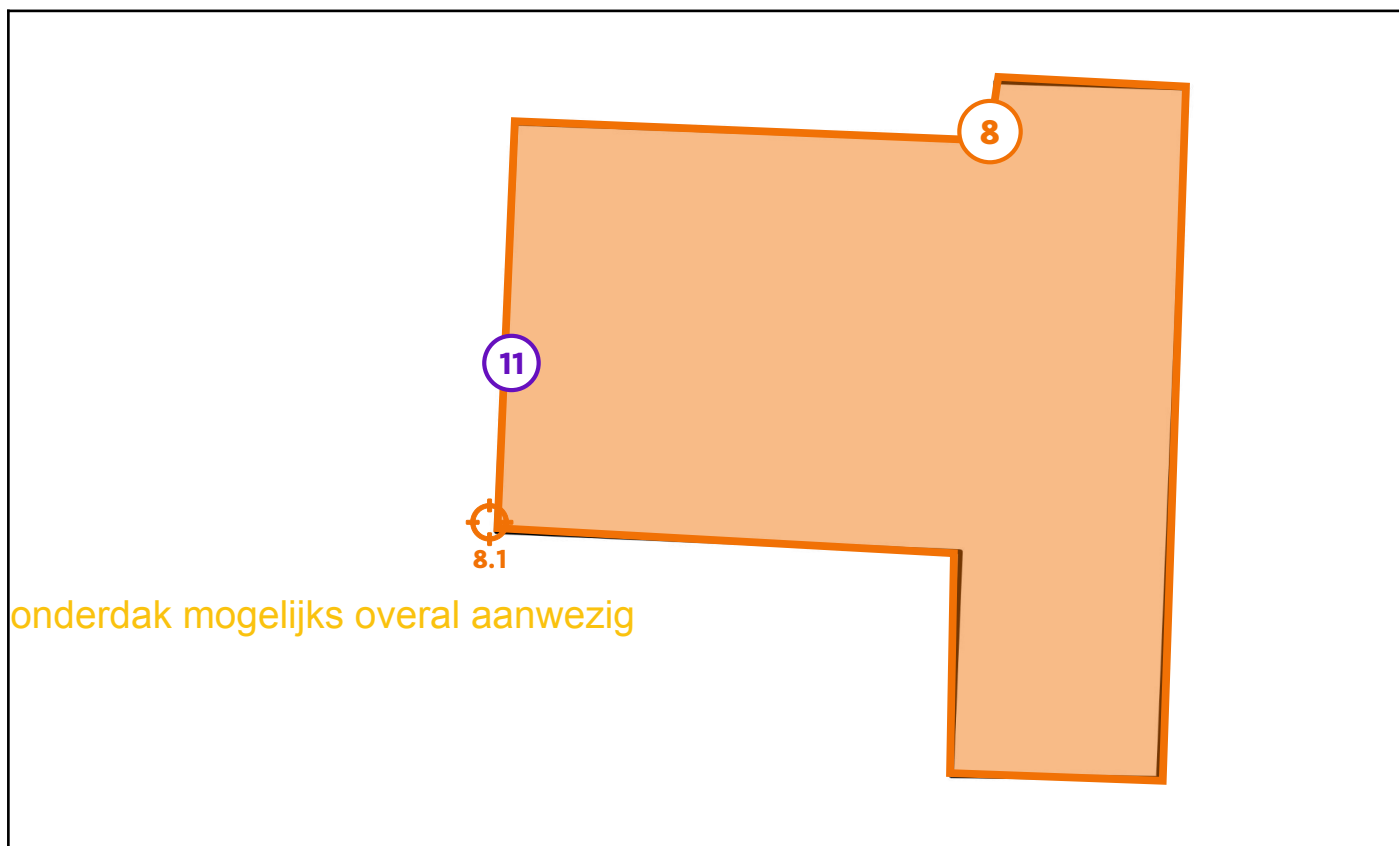
## Plan 1.9: Dakplan

Beschrijving	Type	Actie
8. Leien	Asbestmateriaal	Verwijderen
8.1 Code: 290825A1.6	Puntmonster	-
11. Schoorsteen rookgaskanaal - beoordeling	Beperking	-
13. Onderdak niet waarneembaar	Beperking	-

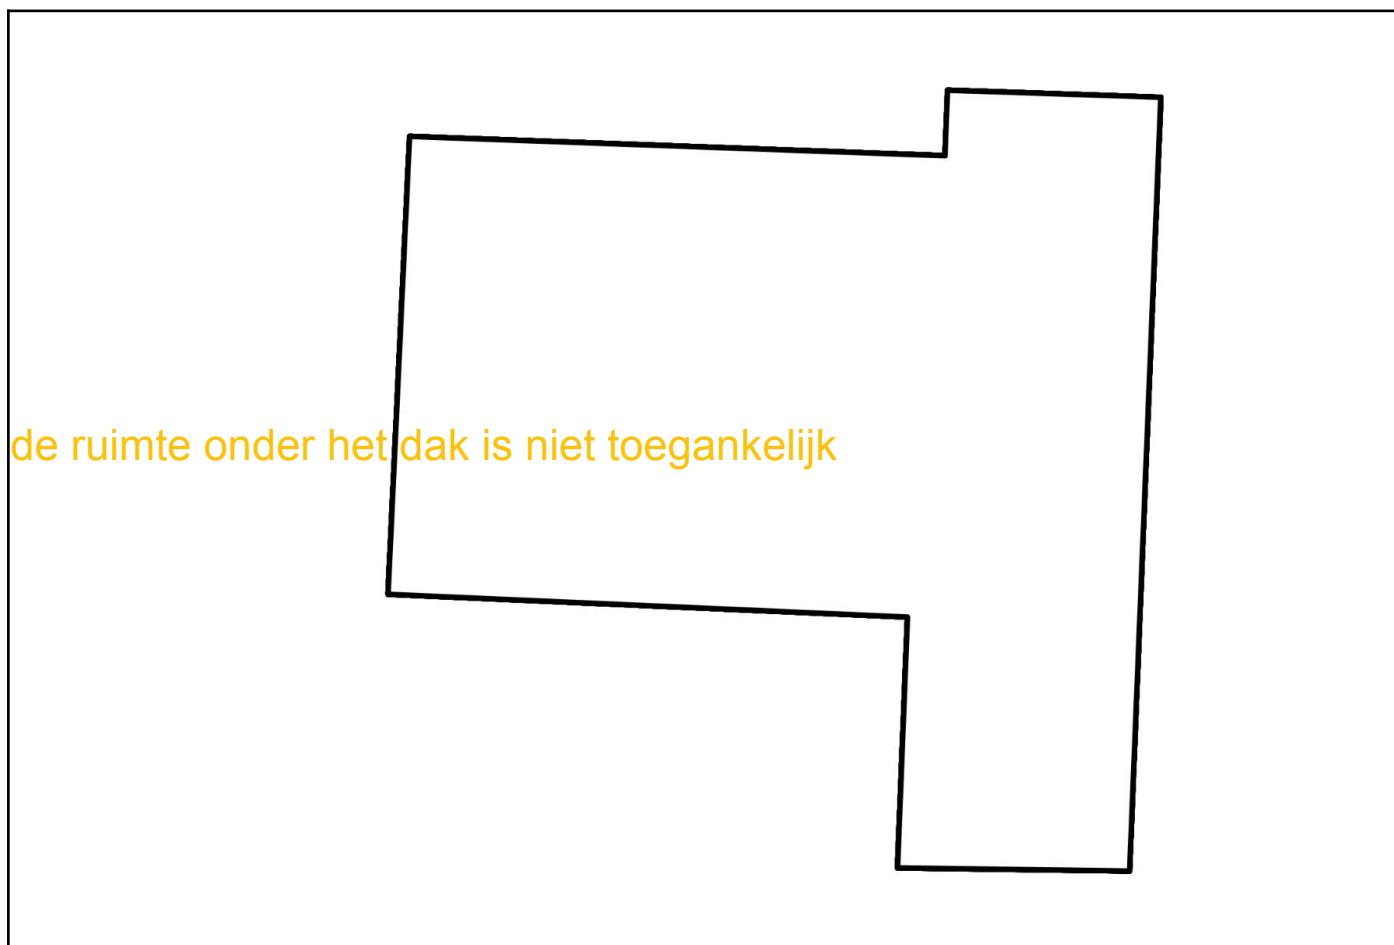
## Plan 1.10: Zolder

Beschrijving	Type	Actie
12. Zolder	Beperking	-

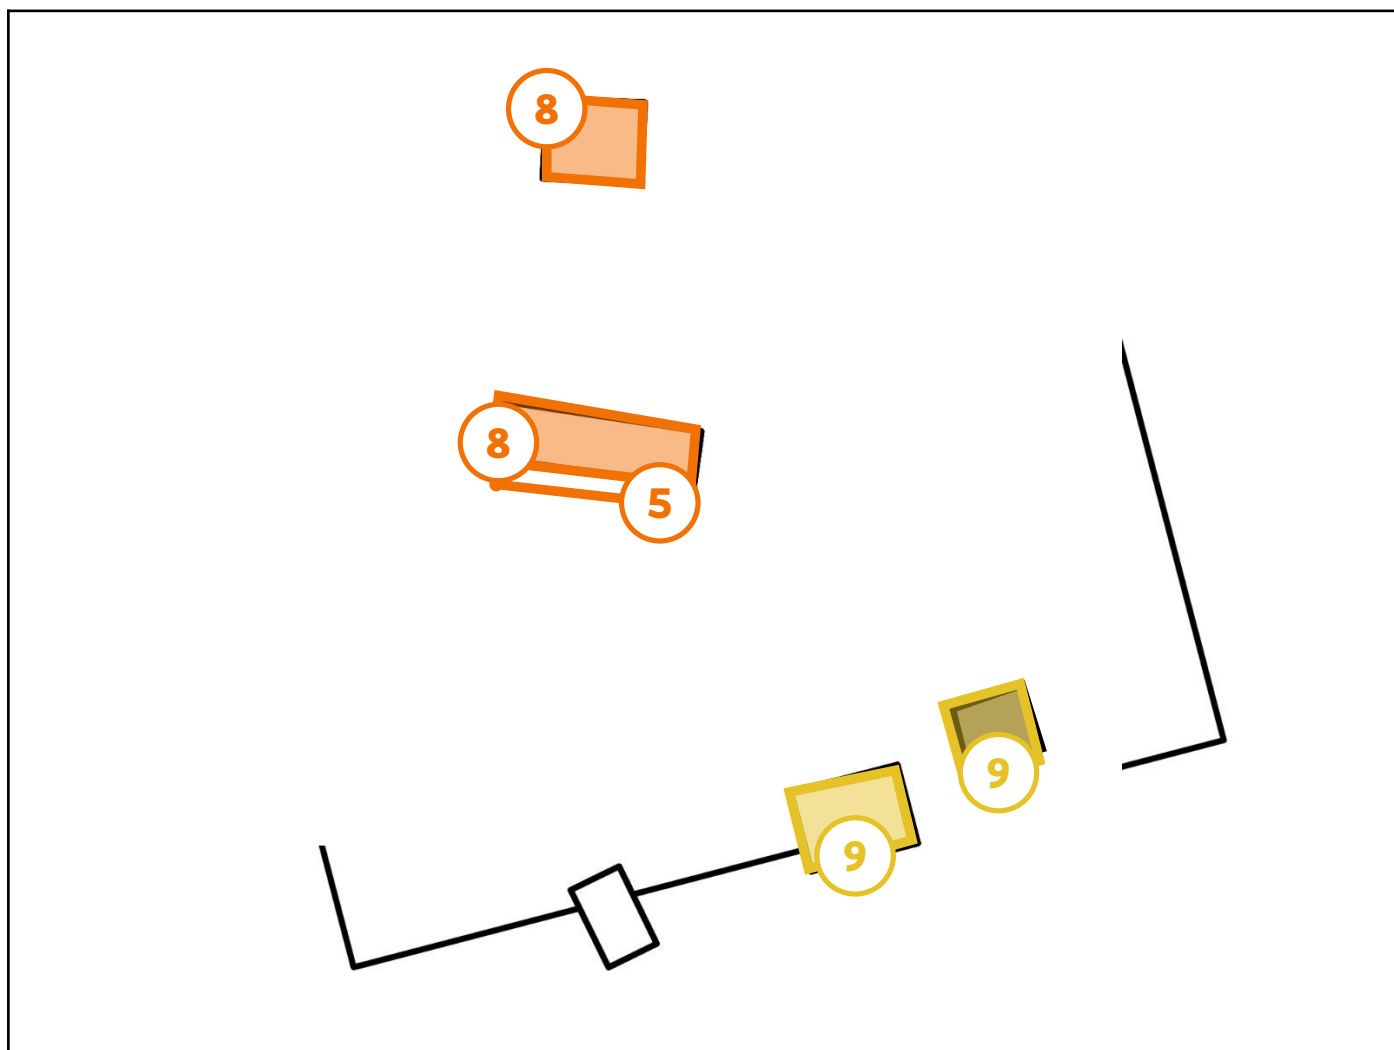
## Plan 2.1: Bijgebouwen plan

Beschrijving	Type	Actie
5. Dekstenen	Asbestmateriaal	Verwijderen
8. Leien	Asbestmateriaal	Verwijderen
9. Roofing	Asbestmateriaal	Zorgvuldig beheren

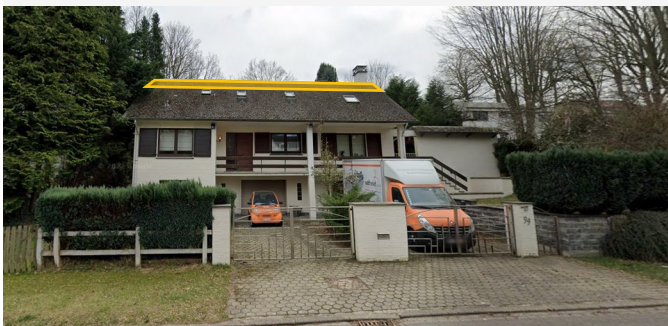
*Situeringfoto*

(Asbest)materiaal	Rookgaskanaal
Karakterisatie	Asbest (verdacht)
Primaire drager	HVAC infrastructuur en uitrusting

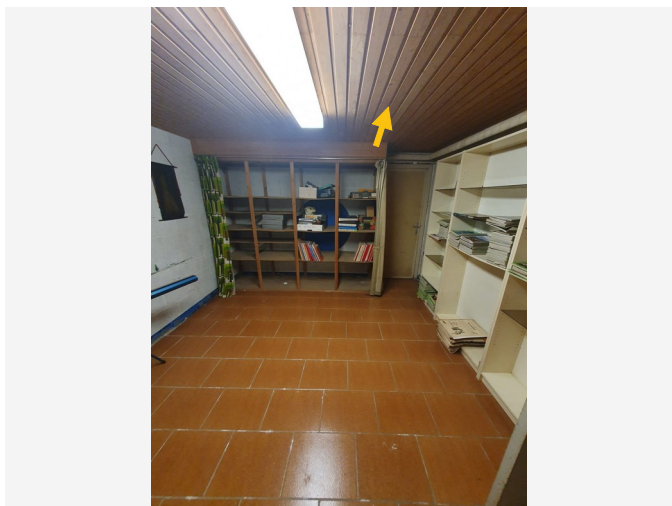
Identificatiemethode	Vaststelling & expertise (niet-asbestverdacht)
Primaire drager	Binnenwand

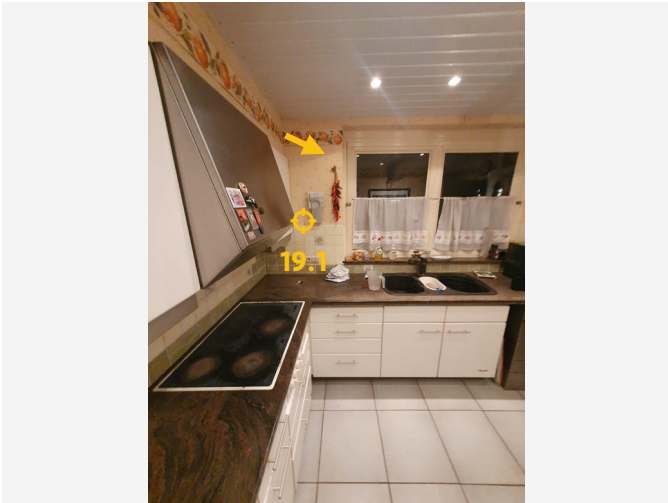
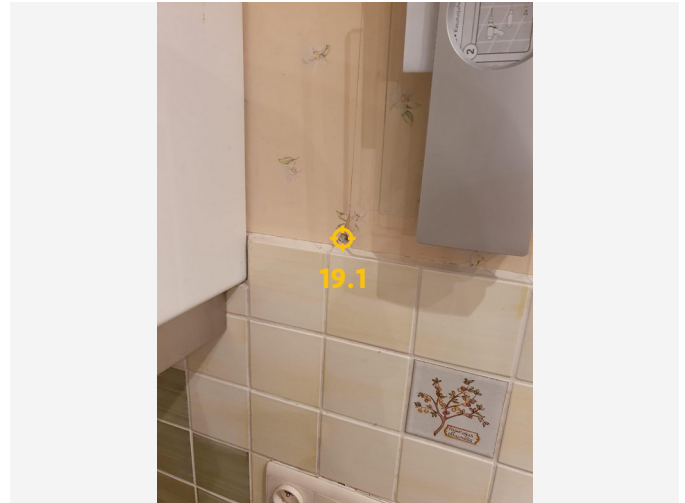
<b>Beschrijving</b>	Pleisterwerk Plafonds
<b>Omgeving</b>	Binnen
<b>Primaire drager</b>	Plafond
<b>Bindmiddel van materiaal</b>	Gips - kalk
<b>Gebondenheid op basis van bindmiddel</b>	Niet-hechtgebonden
<b>Hoeveelheid (oppervlakte - dikte - aantal)</b>	• 250,00 m <sup>2</sup> - 1,00 cm - 1 stuk
<b>Totaal volume</b>	2,50 m <sup>3</sup>
<b>Identificatiemethode</b>	Vaststelling met monstername
<b>Destructieve handeling voor identificatie</b>	Nee
<b>Opmerking</b>	Aangegeven hoeveelheden en gewichten berusten louter op een grove inschatting en kunnen niet gebruikt worden in het kader van een meetstaat voor werken.
