Asbestinventarisatetest

De Bosschaertstraat 129, 2020 Antwerpen

Attestnummer : 20260412-000192.000

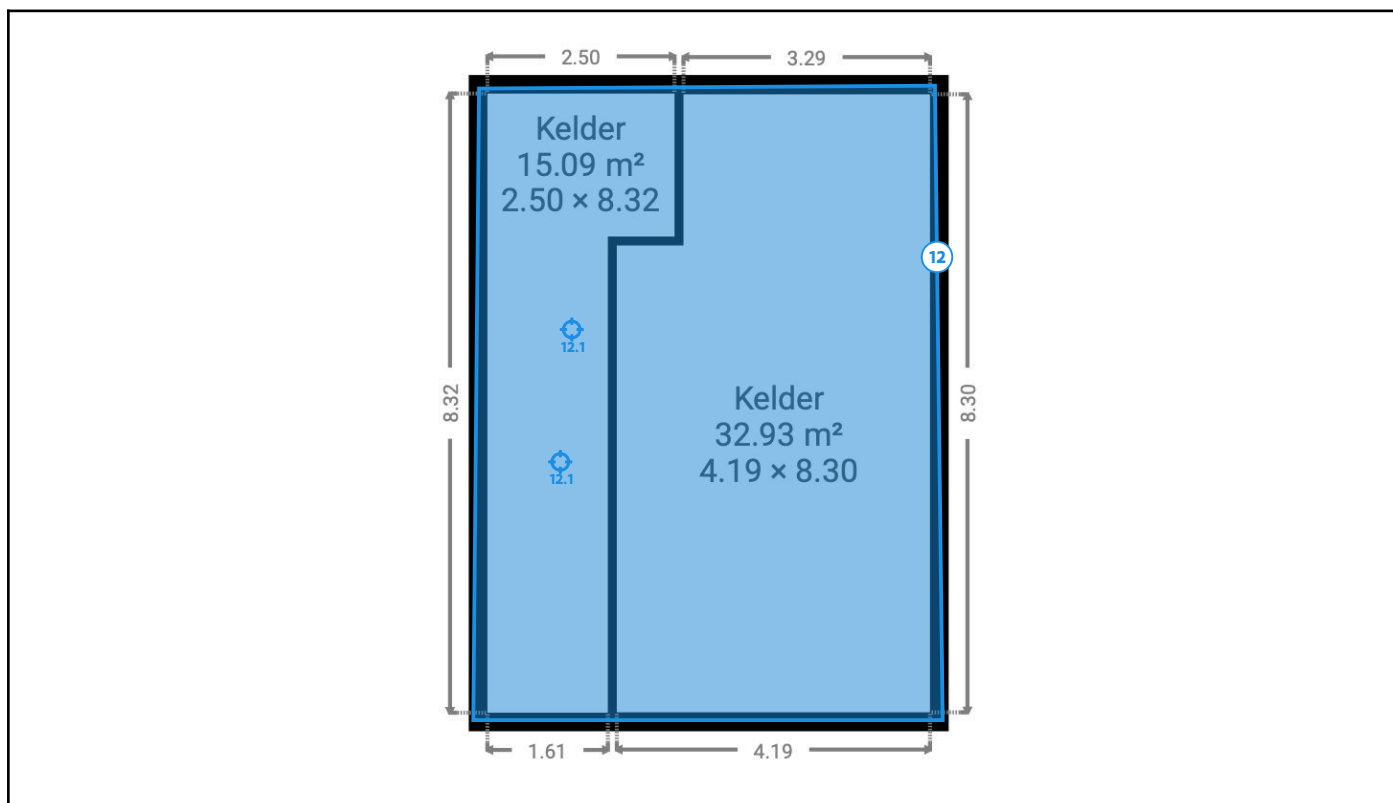
Plan 1.2: Plan-1

Beschrijving	Type	Actie
12. PLEISTER/CEMENT - PLAFOND KELDER	Geen asbest	-
12.1 Code: MM08	Mengmonster	-

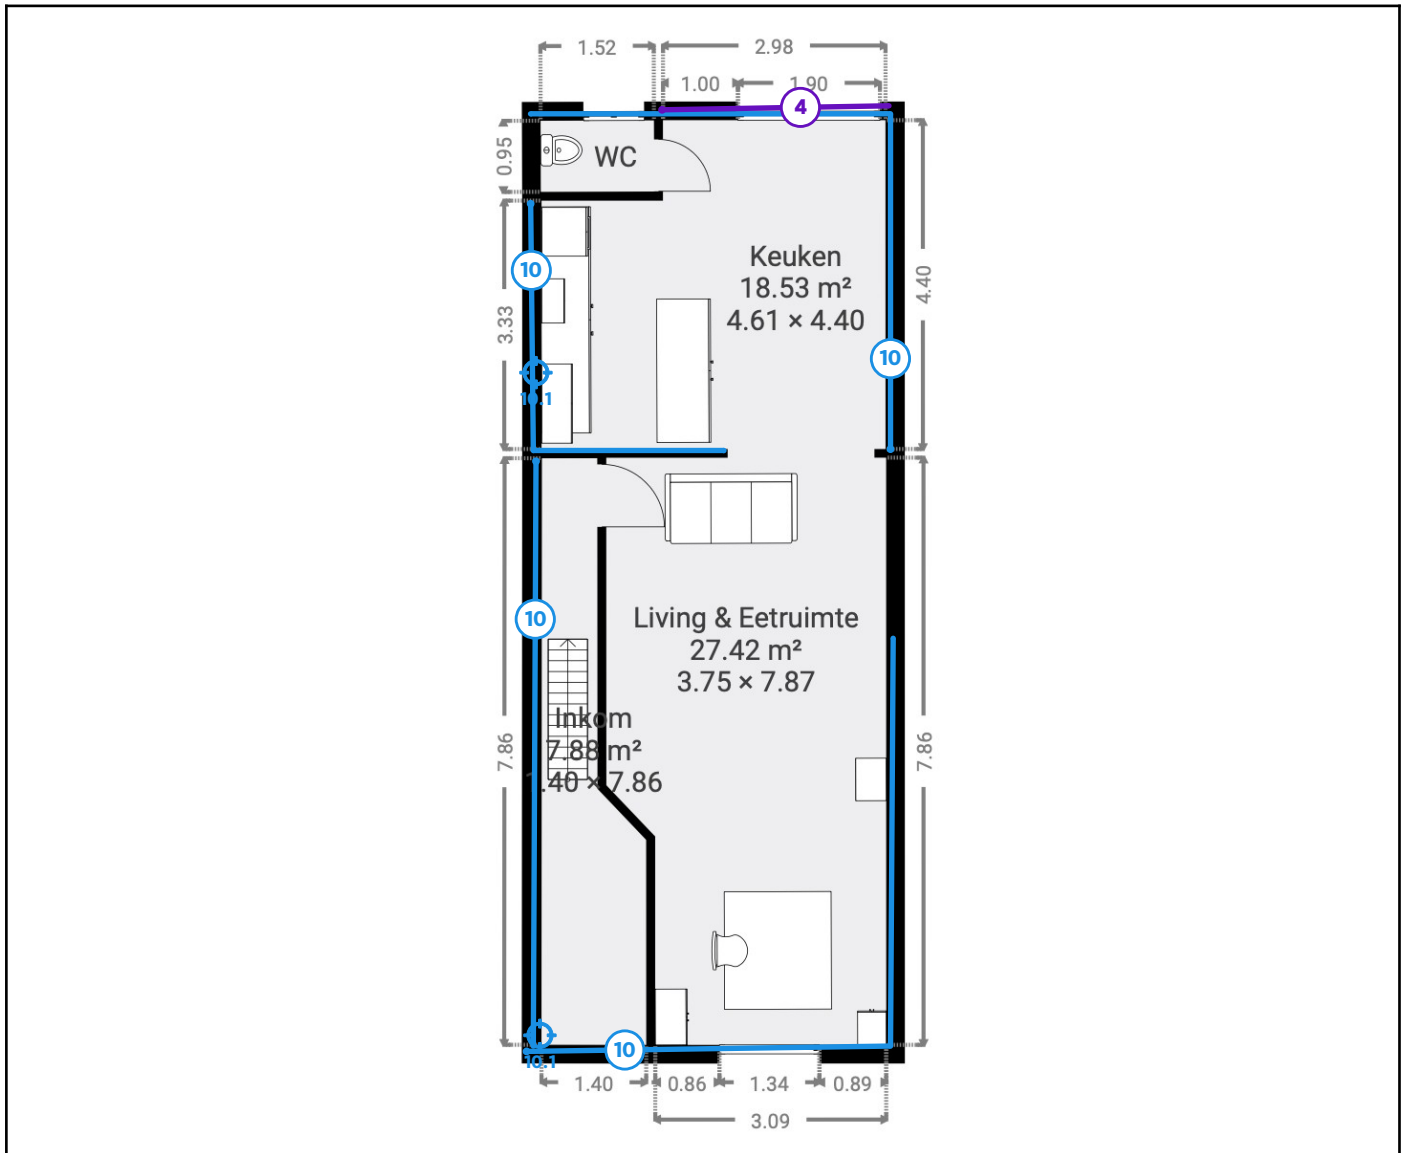
Plan 1.3: Plan+0

Beschrijving	Type	Actie
4. SLOTVASTE ACHTERDEUR	Beperking	-
10. PLEISTERWERK - MUUR WONING	Geen asbest	-
10.1 Code: MM01	Mengmonster	-

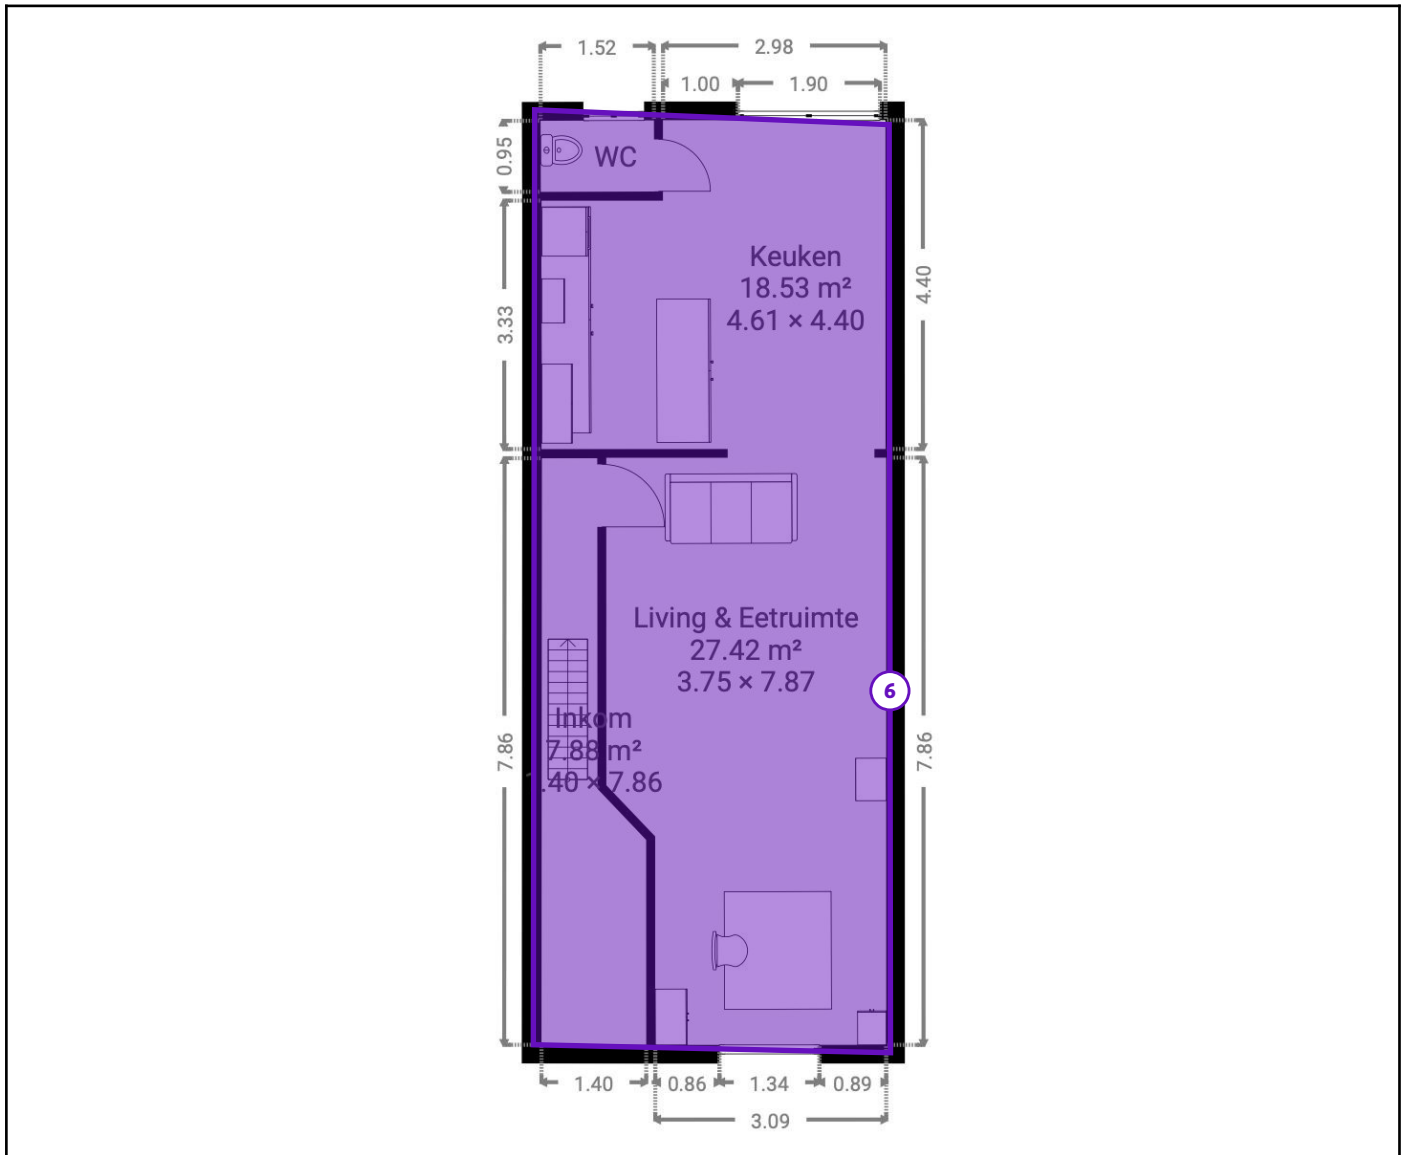
Plan 1.4: Plan+0

Beschrijving	Type	Actie
6. VALS PLAFOND	Advies	-

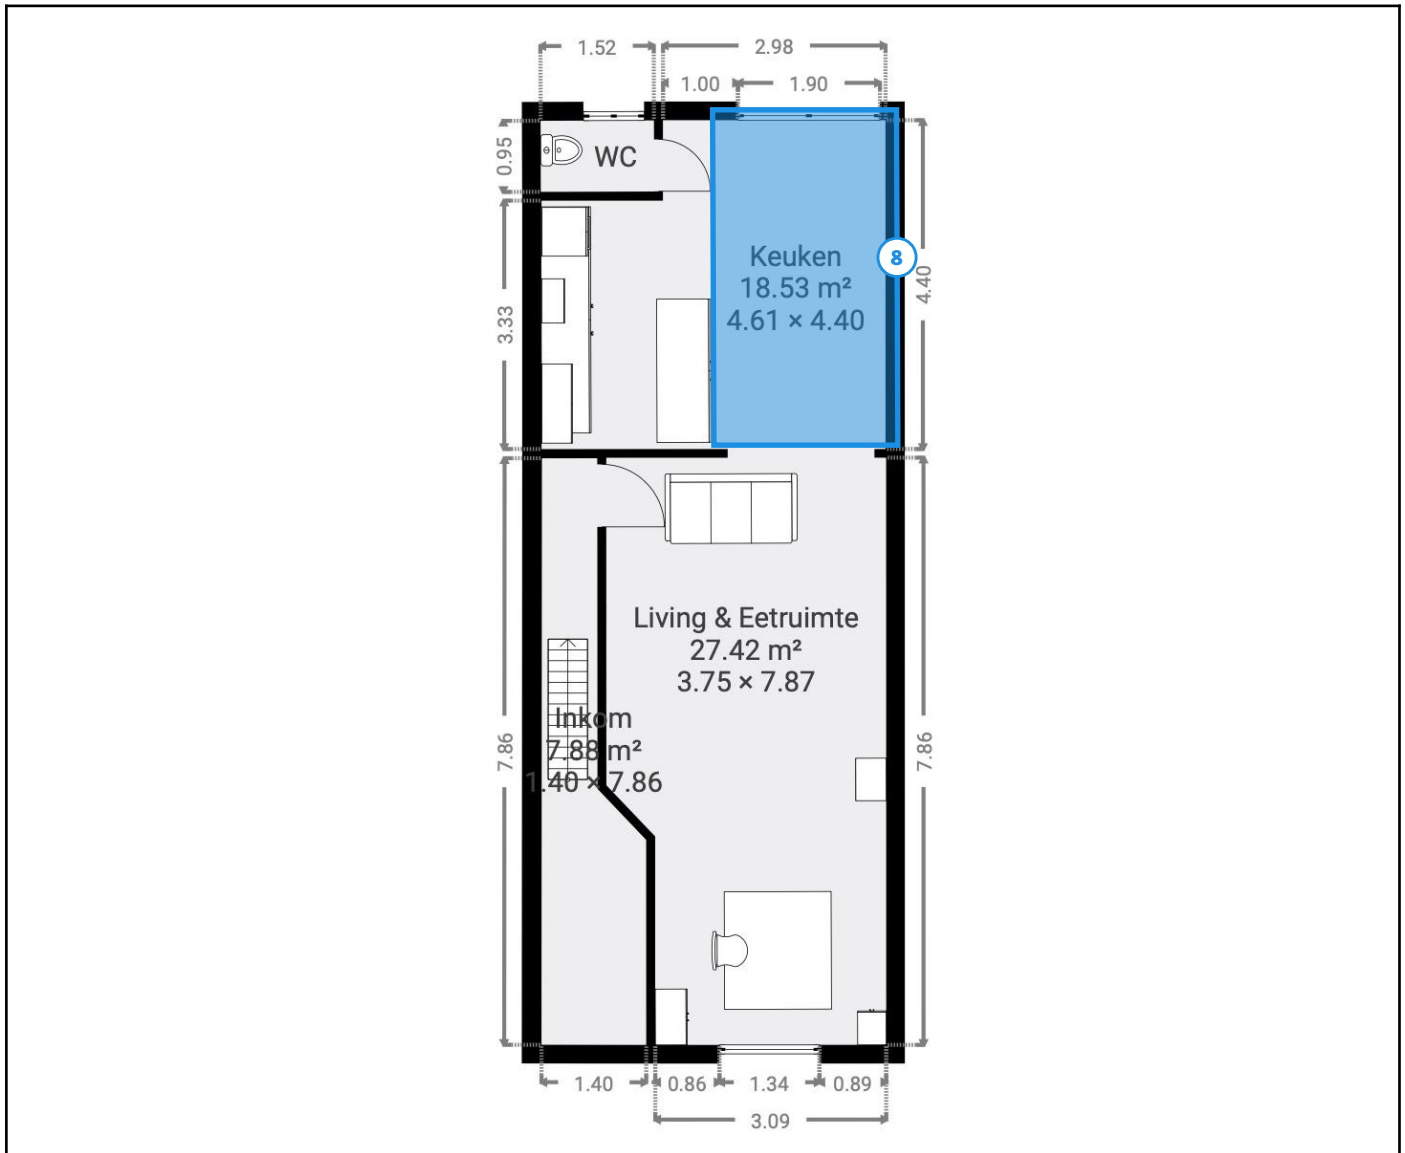
Plan 1.5: Plan+0

Beschrijving	Type	Actie
8. ROOFING/BITUMEN	Geen asbest	-

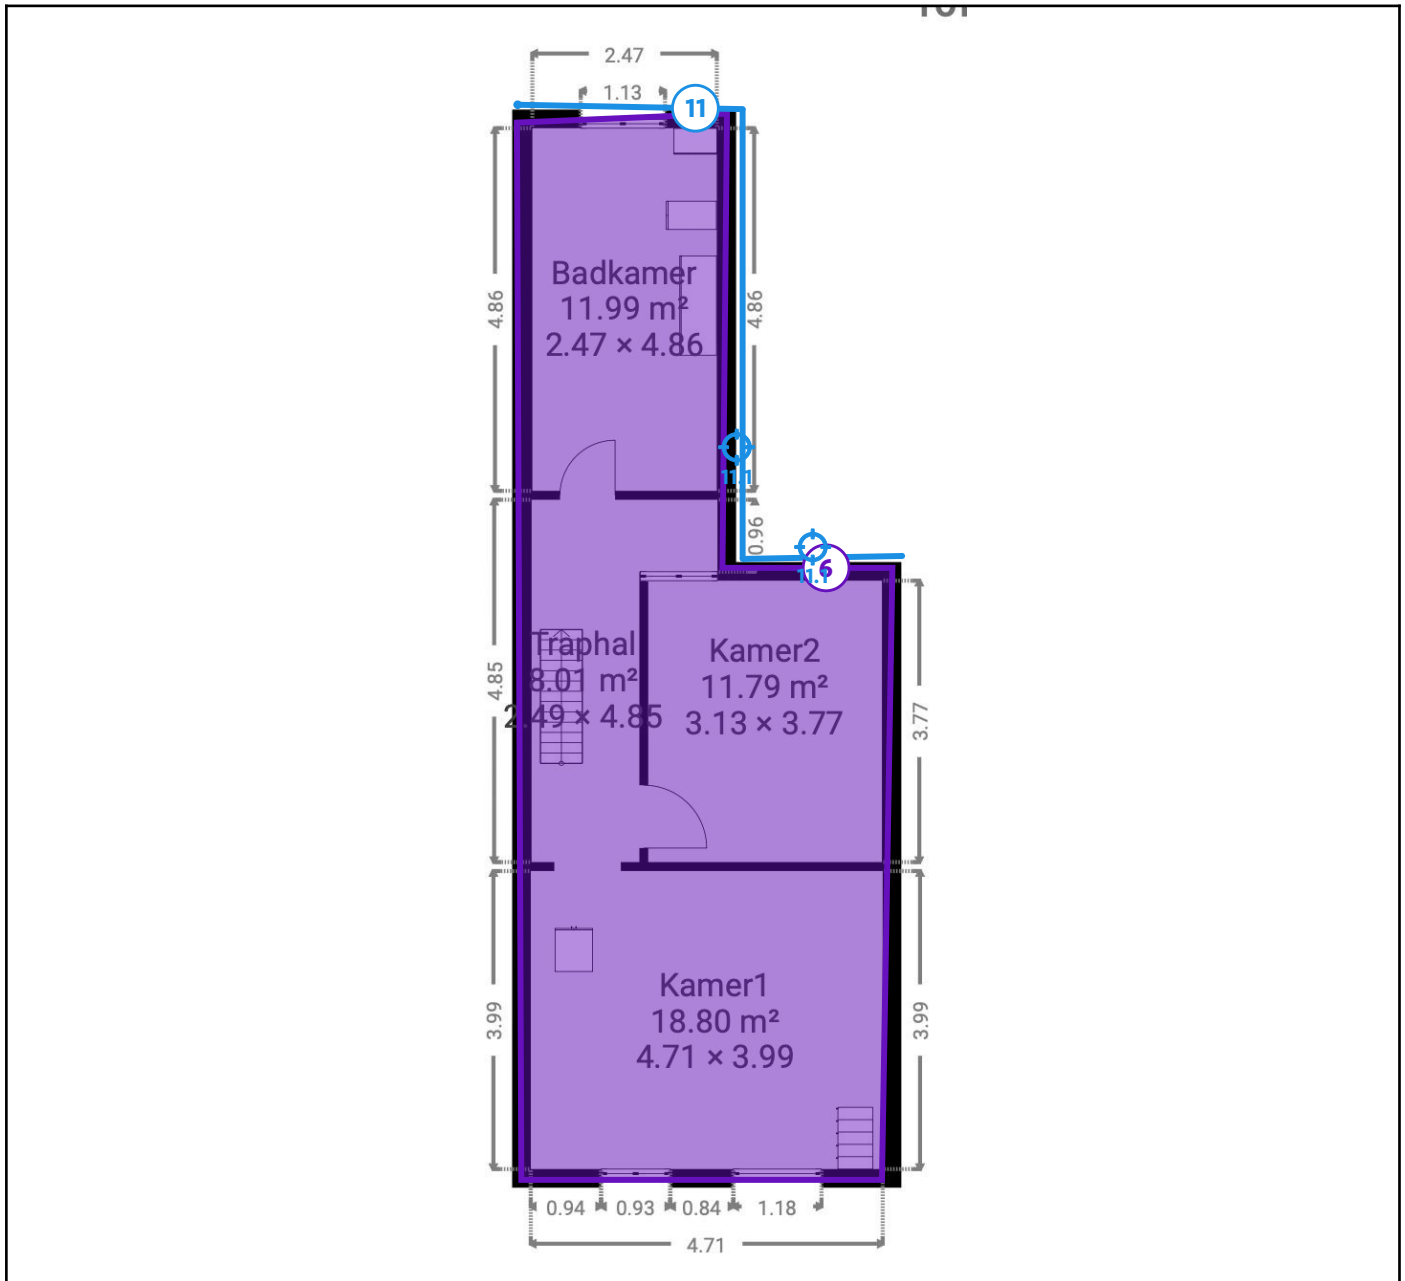
Plan 1.6: Plan+1

Beschrijving	Type	Actie
6. VALS PLAFOND	Advies	-
11. CREPI/CEMENT ACHTERGEVEL	Geen asbest	-
11.1 Code: MM05	Mengmonster	-

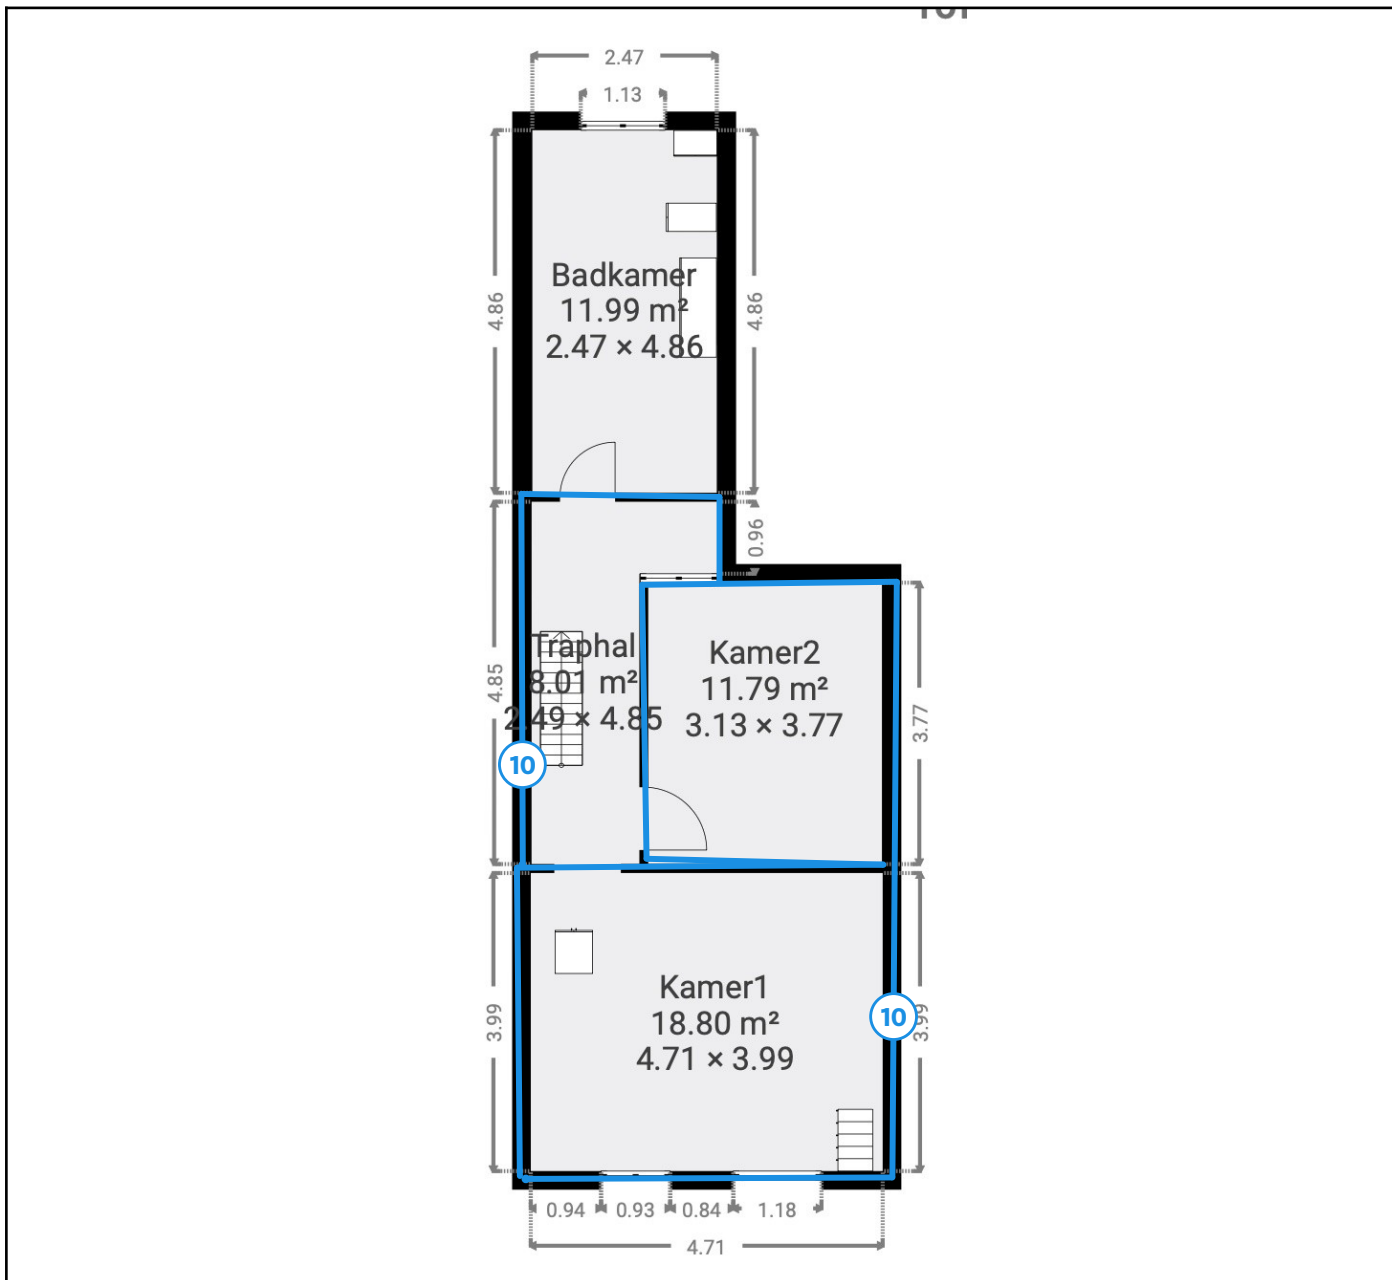
Plan 1.7: Plan+1

Beschrijving	Type	Actie
10. PLEISTERWERK - MUUR WONING	Geen asbest	-

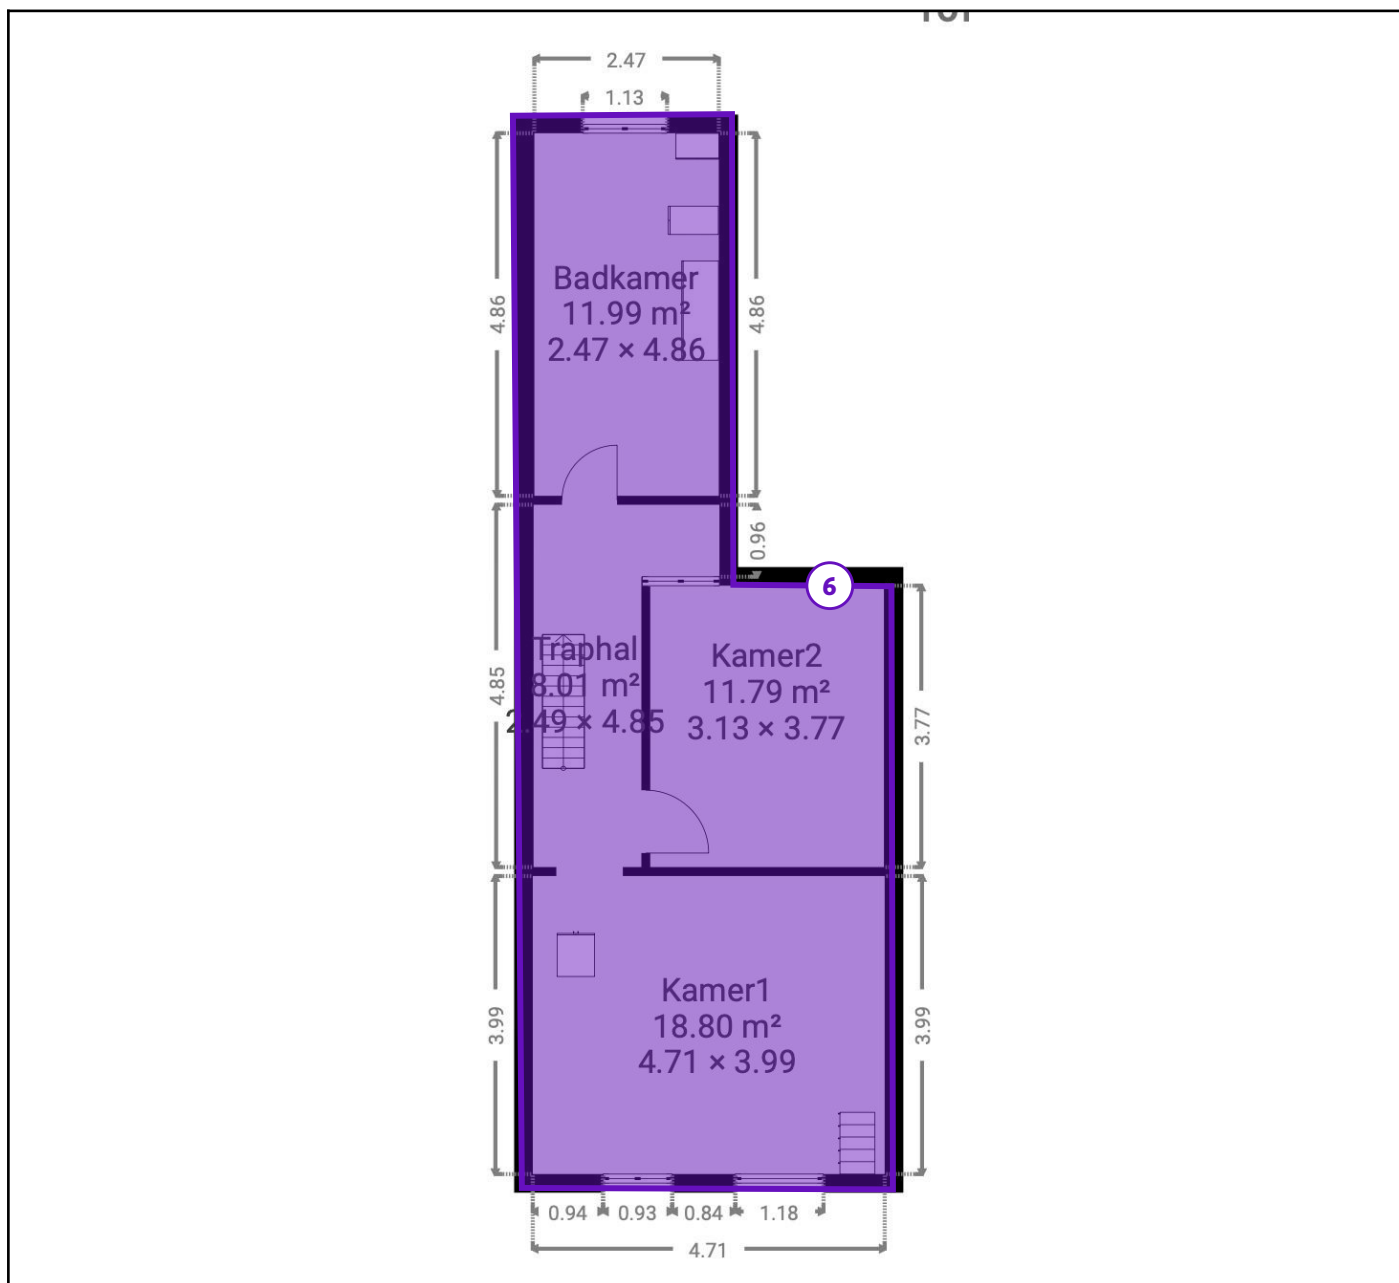
Plan 1.8: Plan+1

Beschrijving	Type	Actie
6. VALS PLAFOND	Advies	-

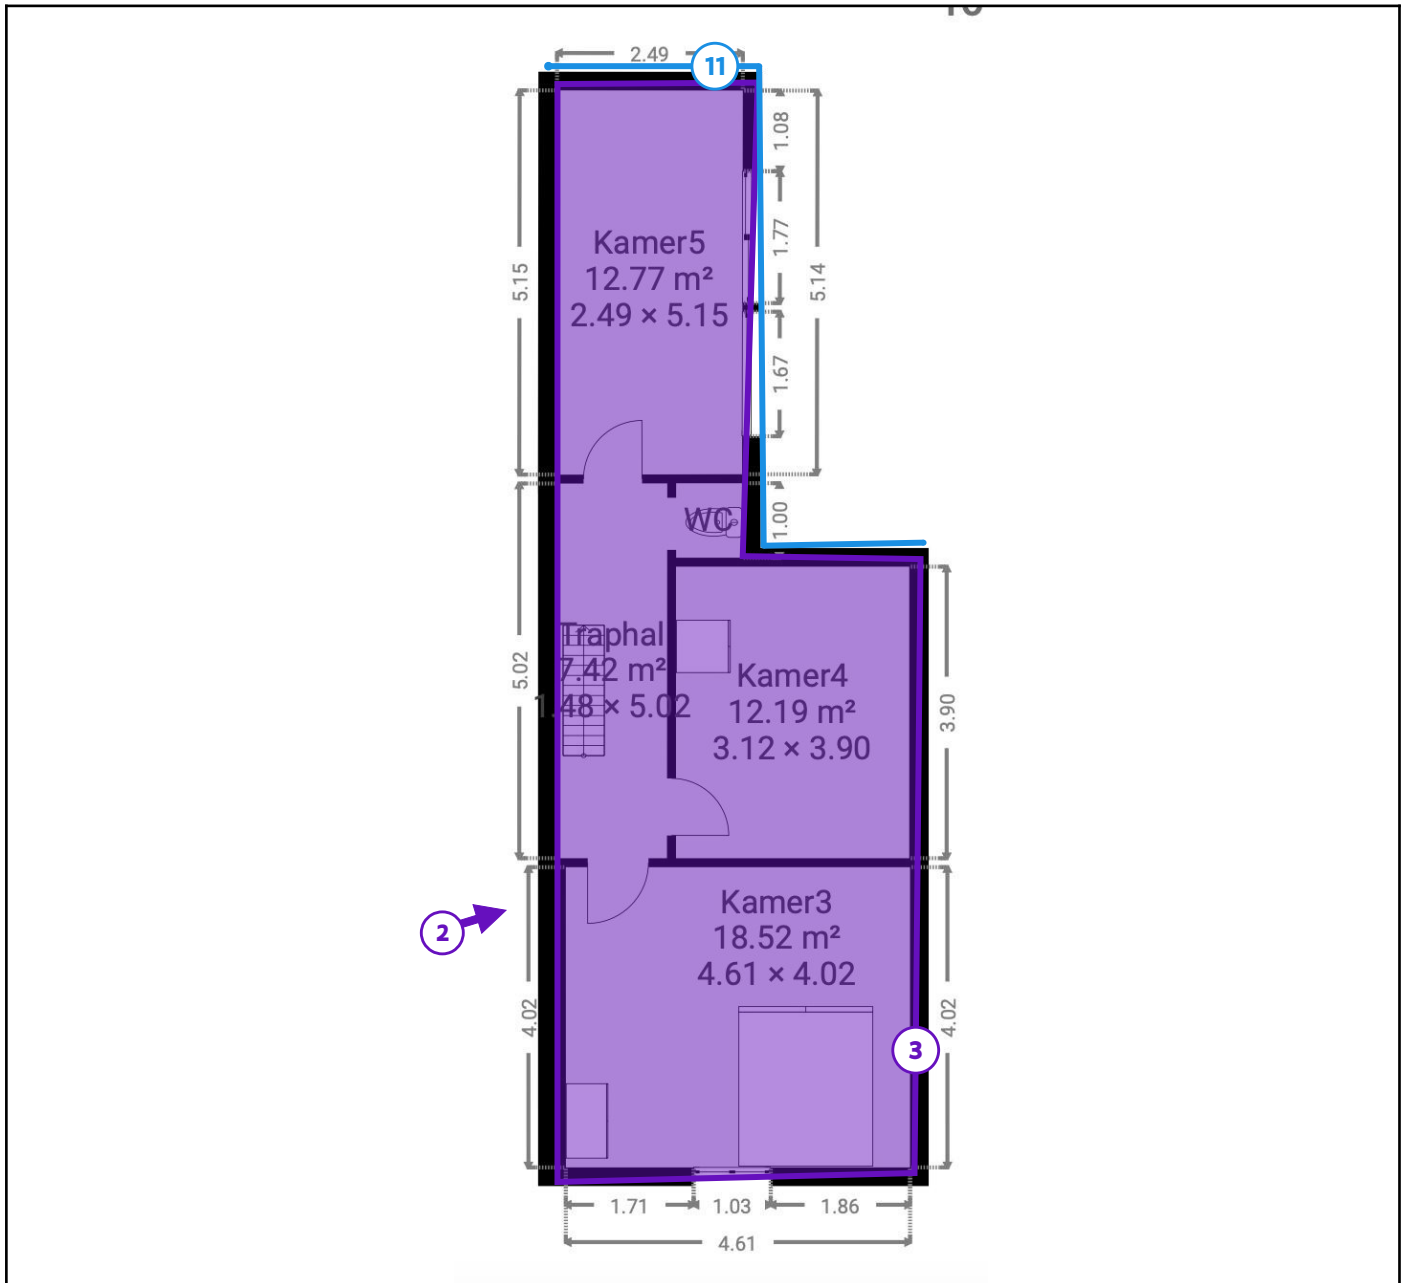
Plan 1.9: PlanZolder

Beschrijving	Type	Actie
2. SCHOORSTEEN (ROOKGASKANAAL)	Beperking	-
3. ONDERDAK NIET WAARNEEMBAAR	Beperking	-
11. CREPI/CEMENT ACHTERGEVEL	Geen asbest	-

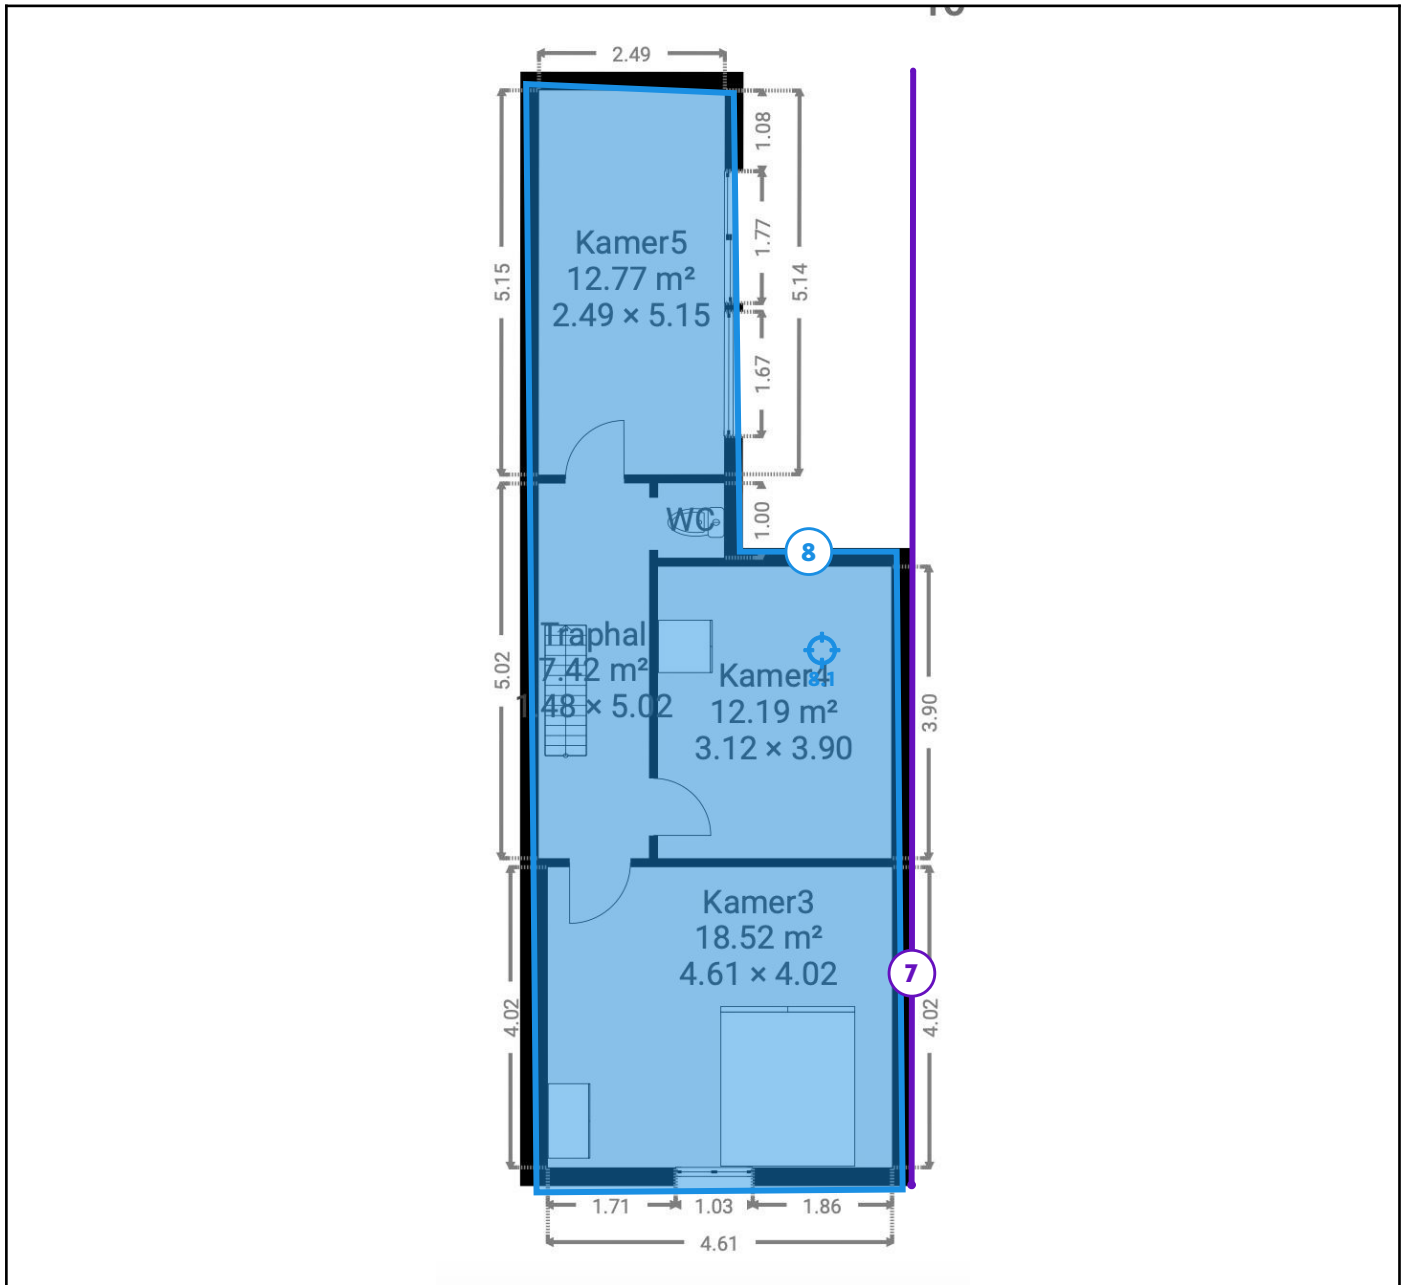
Plan 1.10: PlanZolder

Beschrijving	Type	Actie
7. VERDACHTE LEIEN BUUR	Advies	-
8. ROOFING/BITUMEN	Geen asbest	-
8.1 Code: MM03	Puntmonster	-

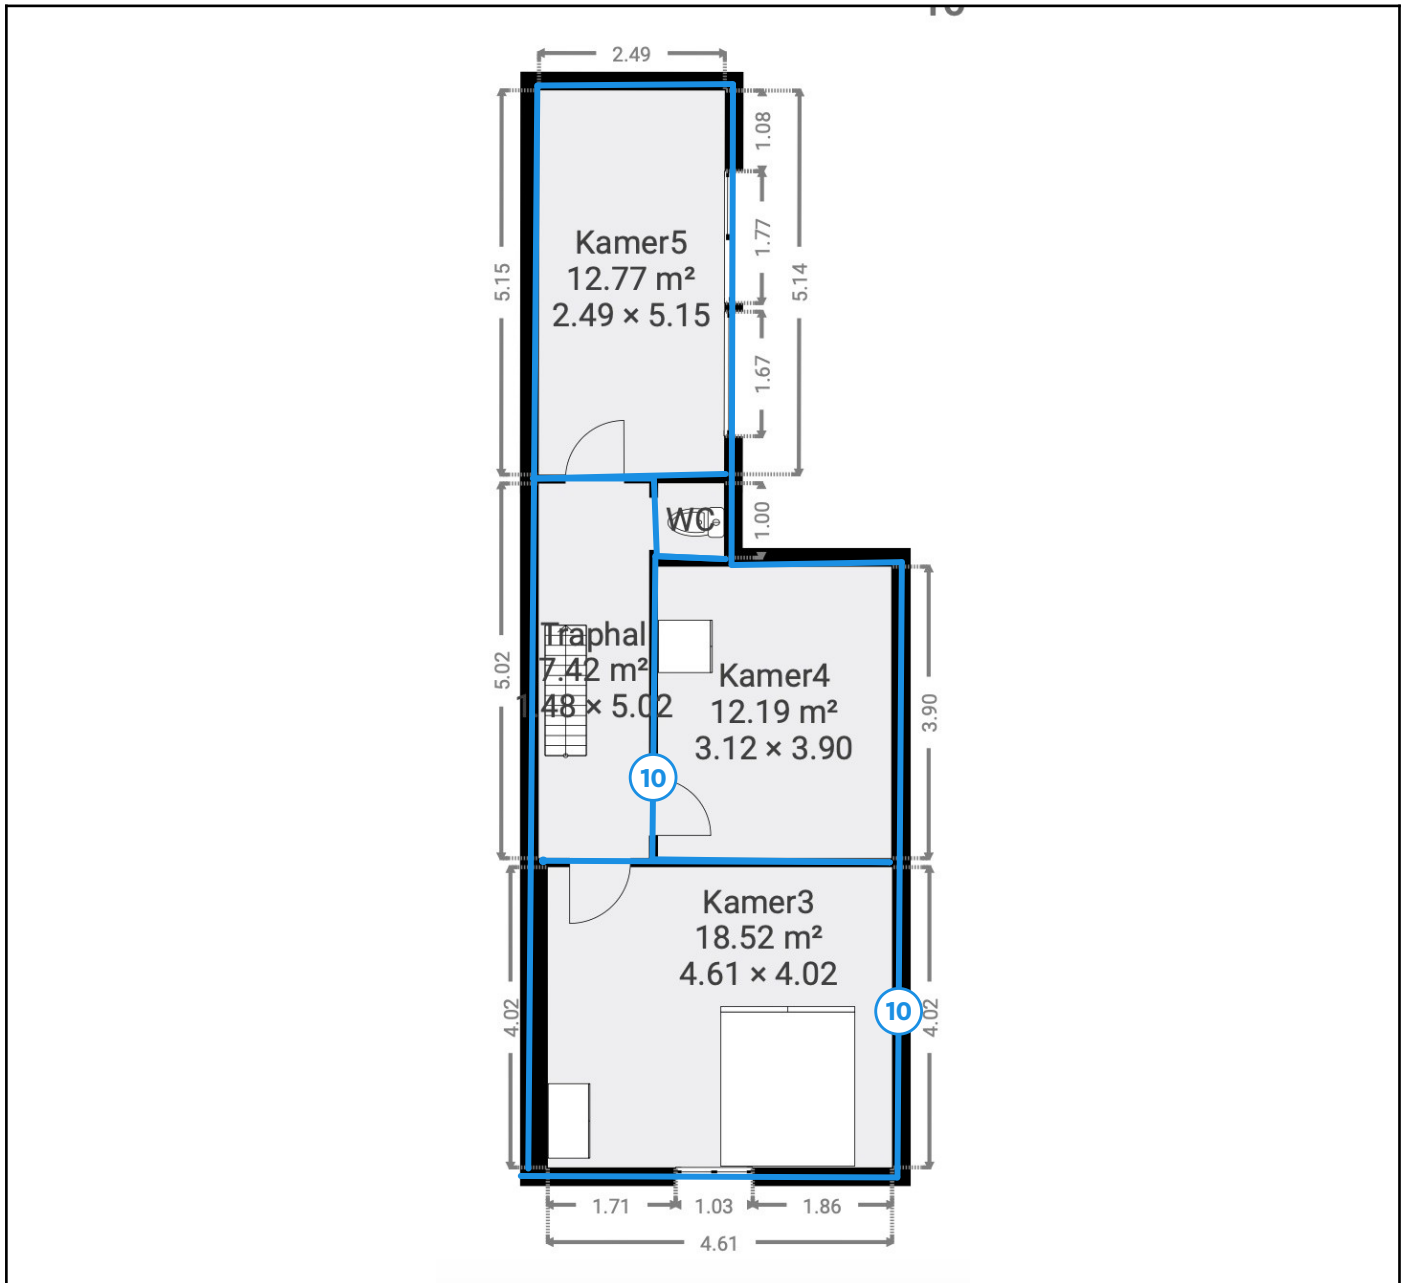
Plan 1.11: PlanZolder

Beschrijving	Type	Actie
10. PLEISTERWERK - MUUR WONING	Geen asbest	-
