Asbestinventarisatetest

Hogeweg 30, 8930 Menen

Attestnummer : 20240620-000199.000

Uitgegeven op : 20.06.2024

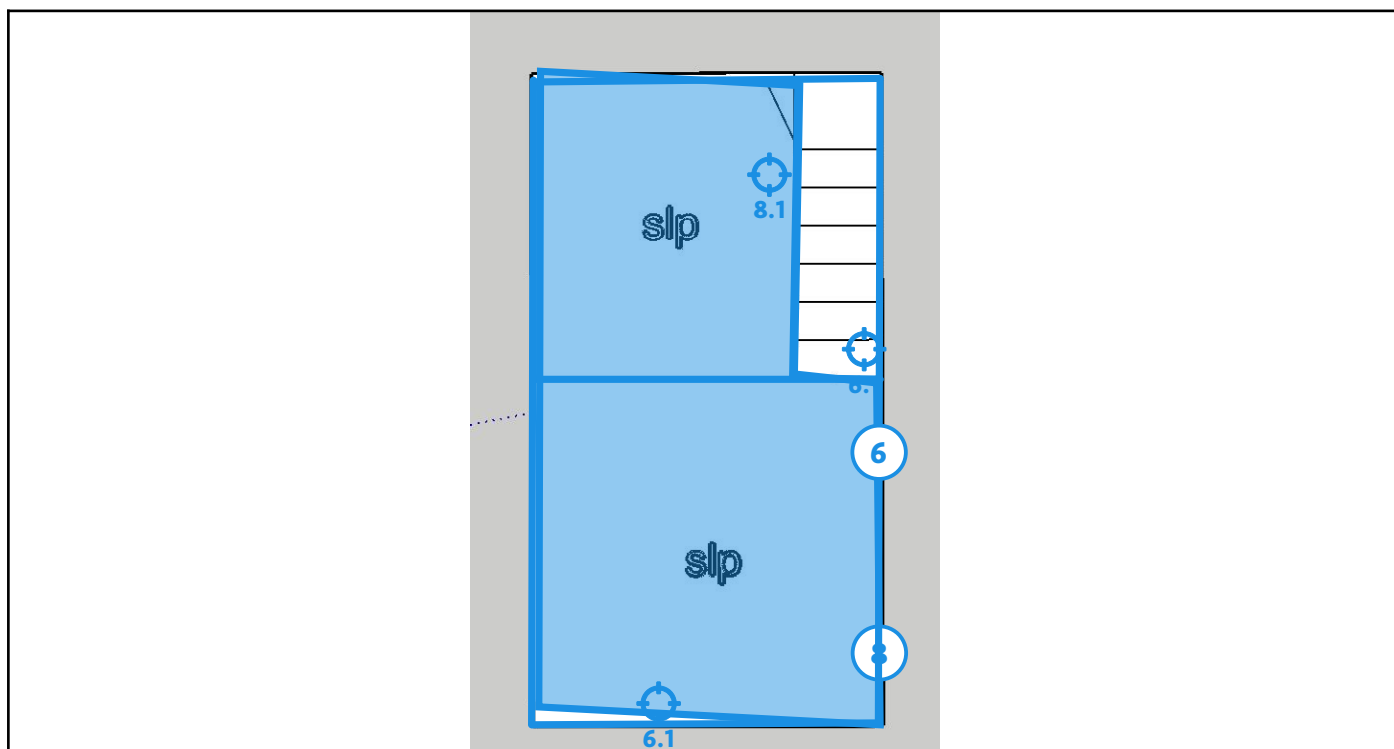
Plan 1.2: 1e

Beschrijving	Type	Actie
6. Pleisterwerk wanden +1 droog, circ ruimte	Geen asbest	-
6.1 Code: 2	Mengmonster	-
8. Pleisterwerk plafonds +1 droog	Geen asbest	-
8.1 Code: 3	Puntmonster	-

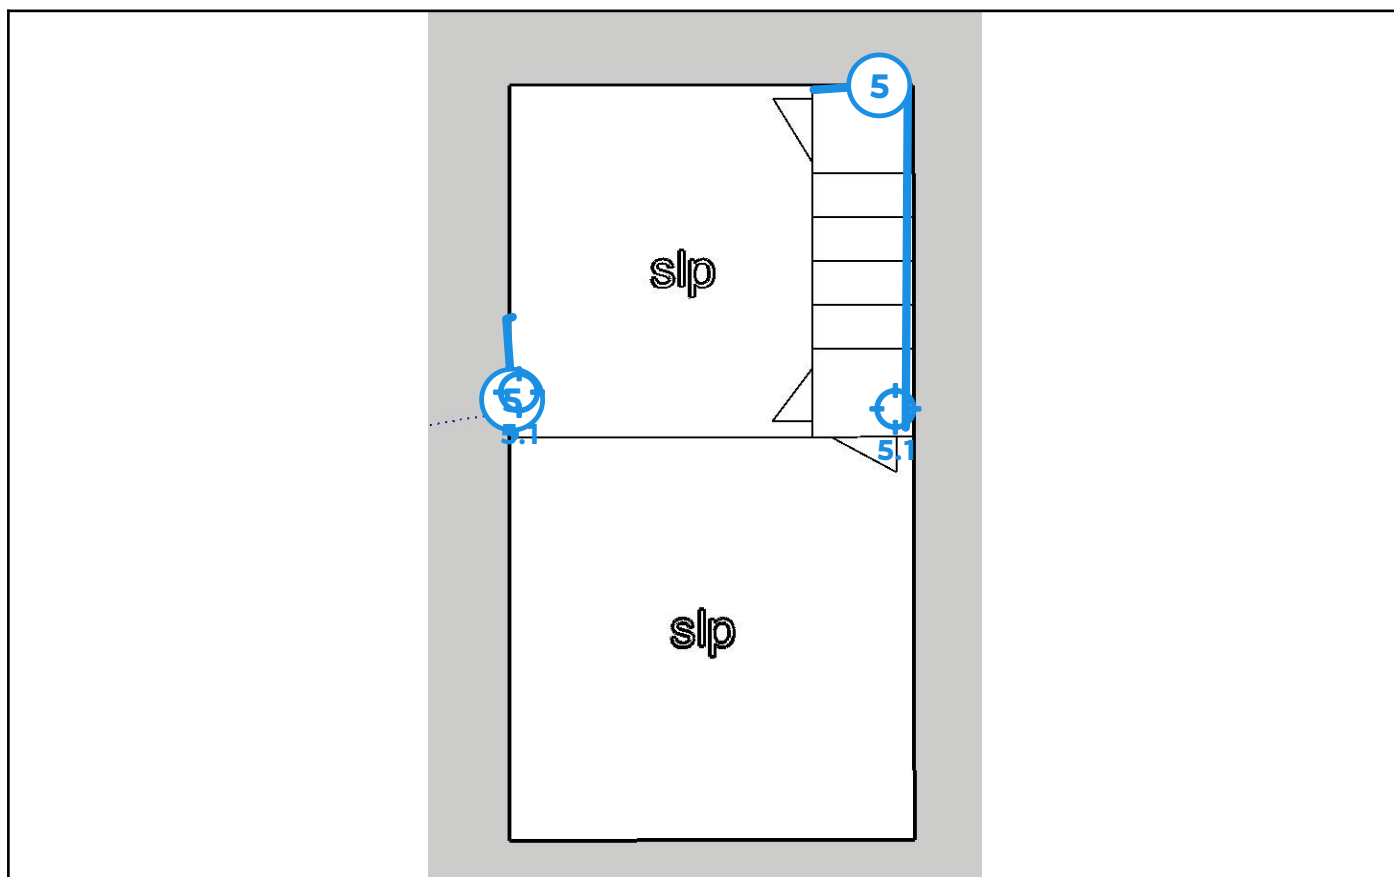
Plan 1.3: 2e

Beschrijving	Type	Actie
5. Pleisterwerk wanden +2 droog en circ ruimte	Geen asbest	-
5.1 Code: 1	Mengmonster	-
