Asbestinventarisatetest

Lange Ommegangstraat 38, 9420 Erpe-Mere

Attestnummer : 20240521-000449.000

Uitgegeven op : 21.05.2024

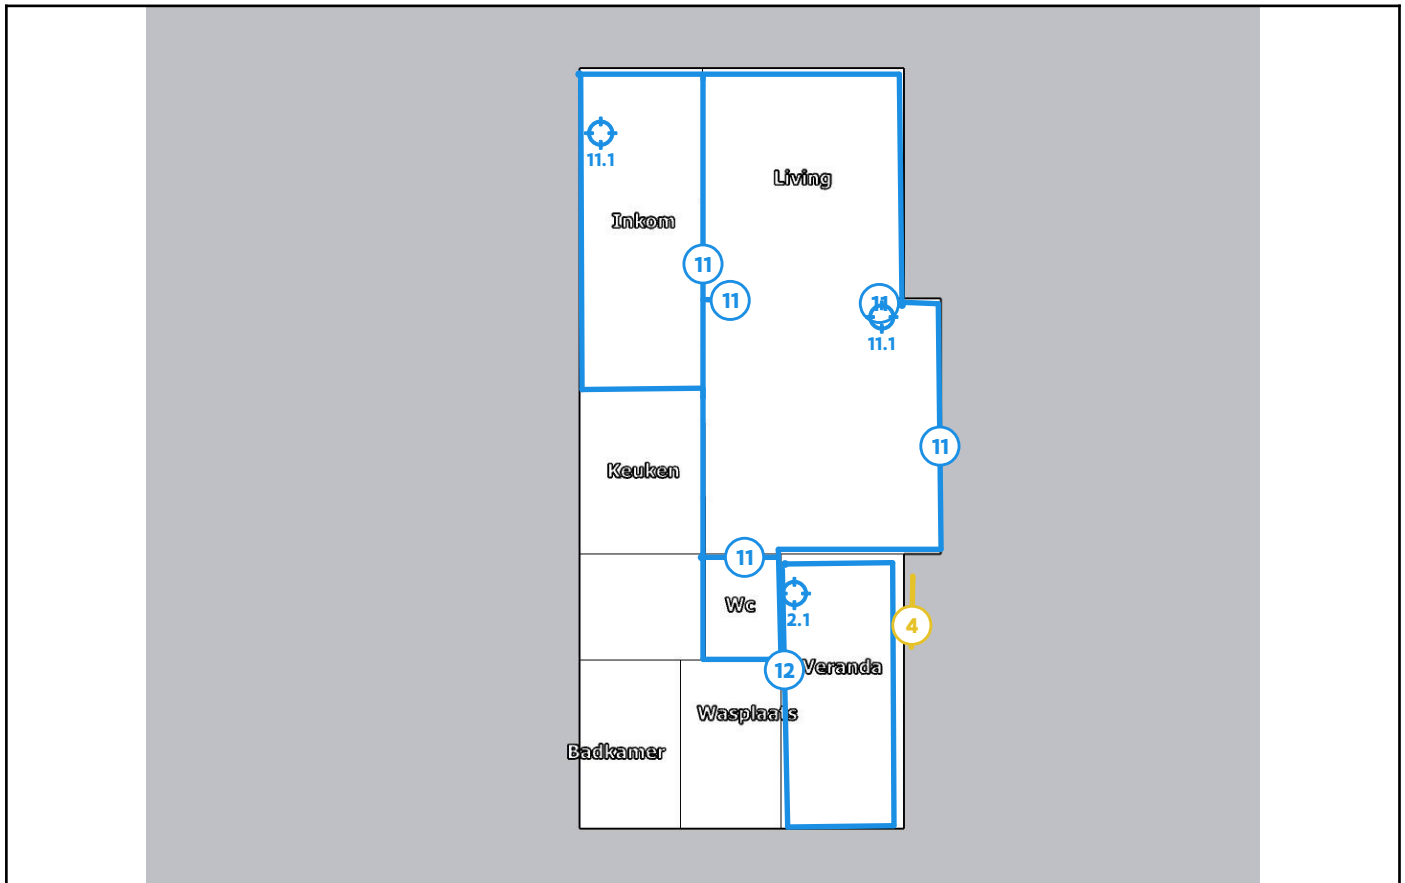
Plan 1.1: Gelijkvloers

Beschrijving	Type	Actie
4. Platen type glasal	Asbestmateriaal	Zorgvuldig beheren
11. Pleister muren	Geen asbest	-
11.1 Code: mm1	Mengmonster	-
12. Crepi veranda	Geen asbest	-
12.1 Code: mm3	Puntmonster	-

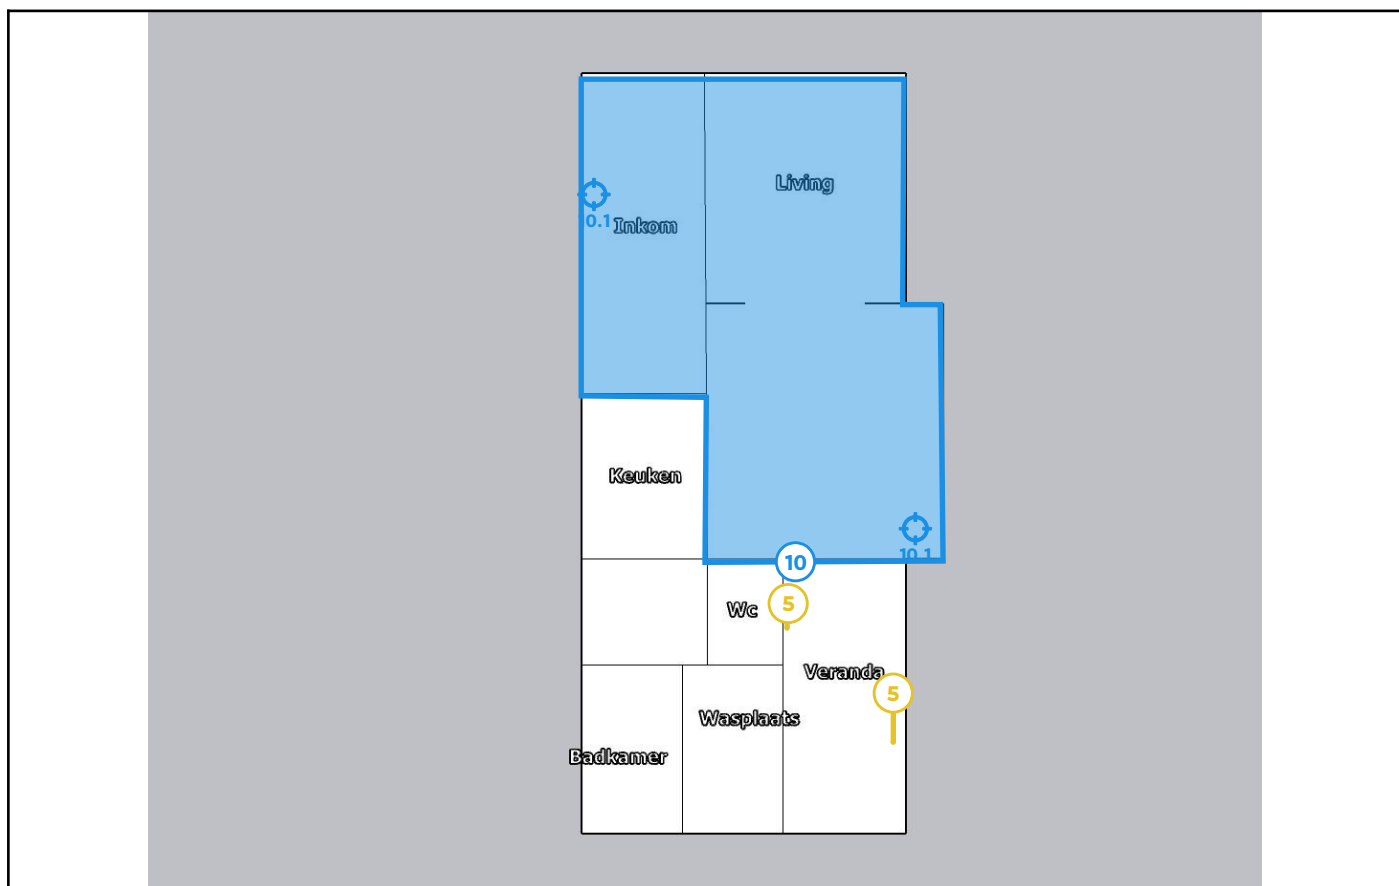
Plan 1.2: Gelijkvloers

Beschrijving	Type	Actie
5. Mastiek ramen veranda	Asbestmateriaal	Zorgvuldig beheren
10. Pleister plafonds	Geen asbest	-
10.1 Code: mm2	Mengmonster	-

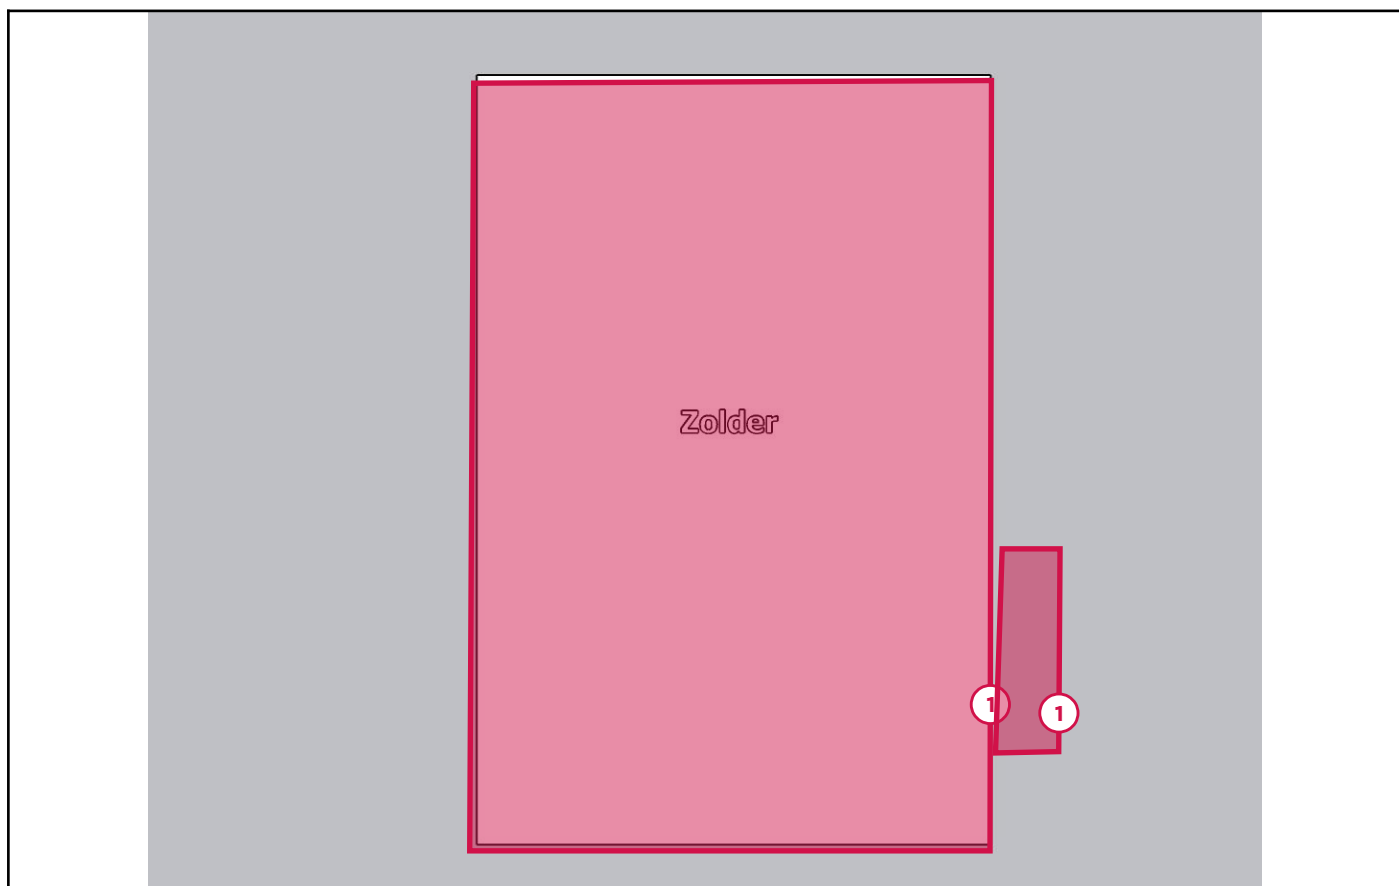
Plan 1.6: Zolder

Beschrijving	Type	Actie
1. Hoofddak in leien	Asbestmateriaal	Dringend verwijderen

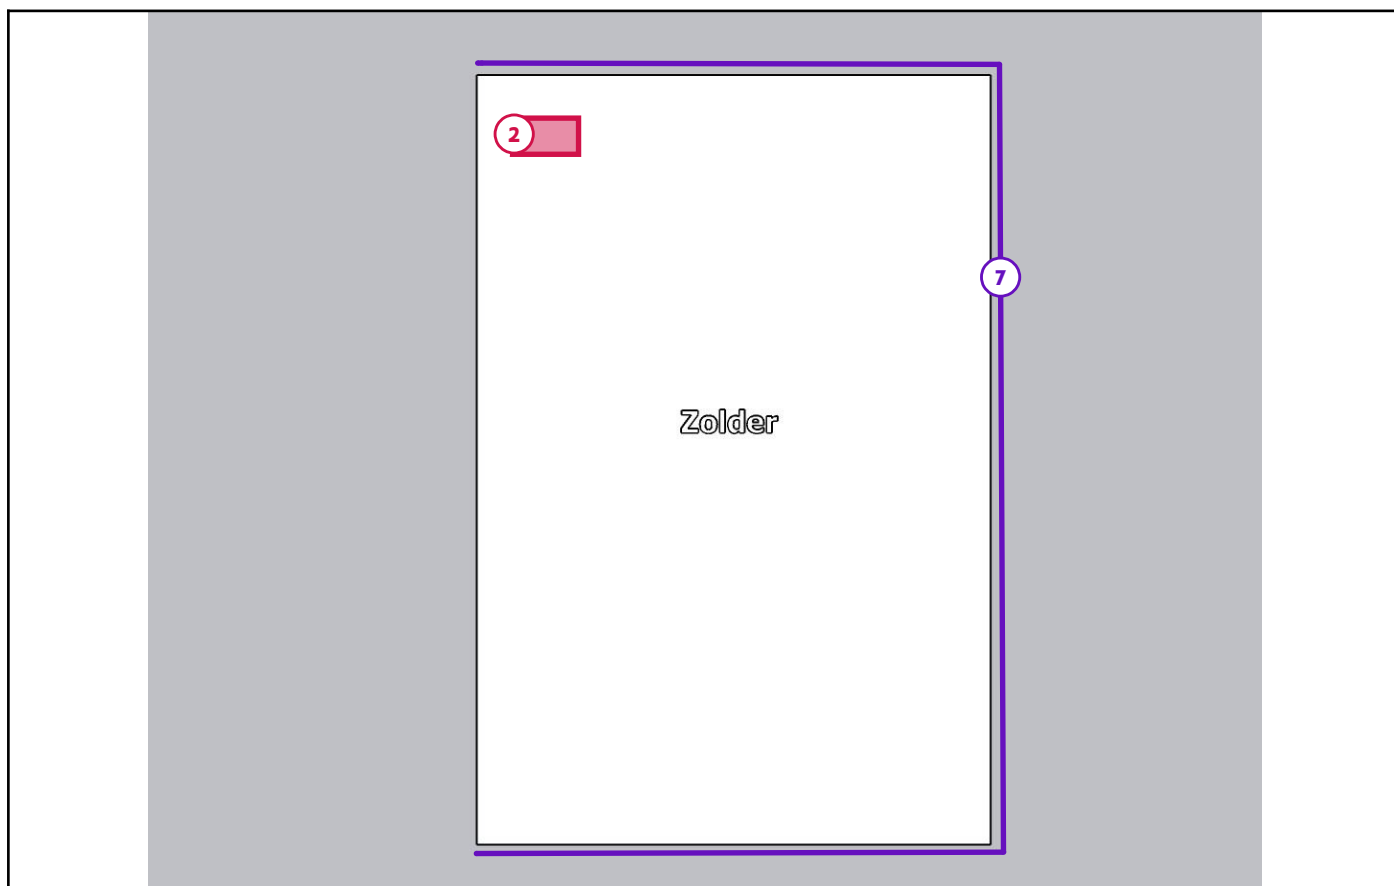
Plan 1.7: Zolder

Beschrijving	Type	Actie
2. Leien	Asbestmateriaal	Dringend verwijderen
7. Afval (debris) in dakgoten	Beperking	-

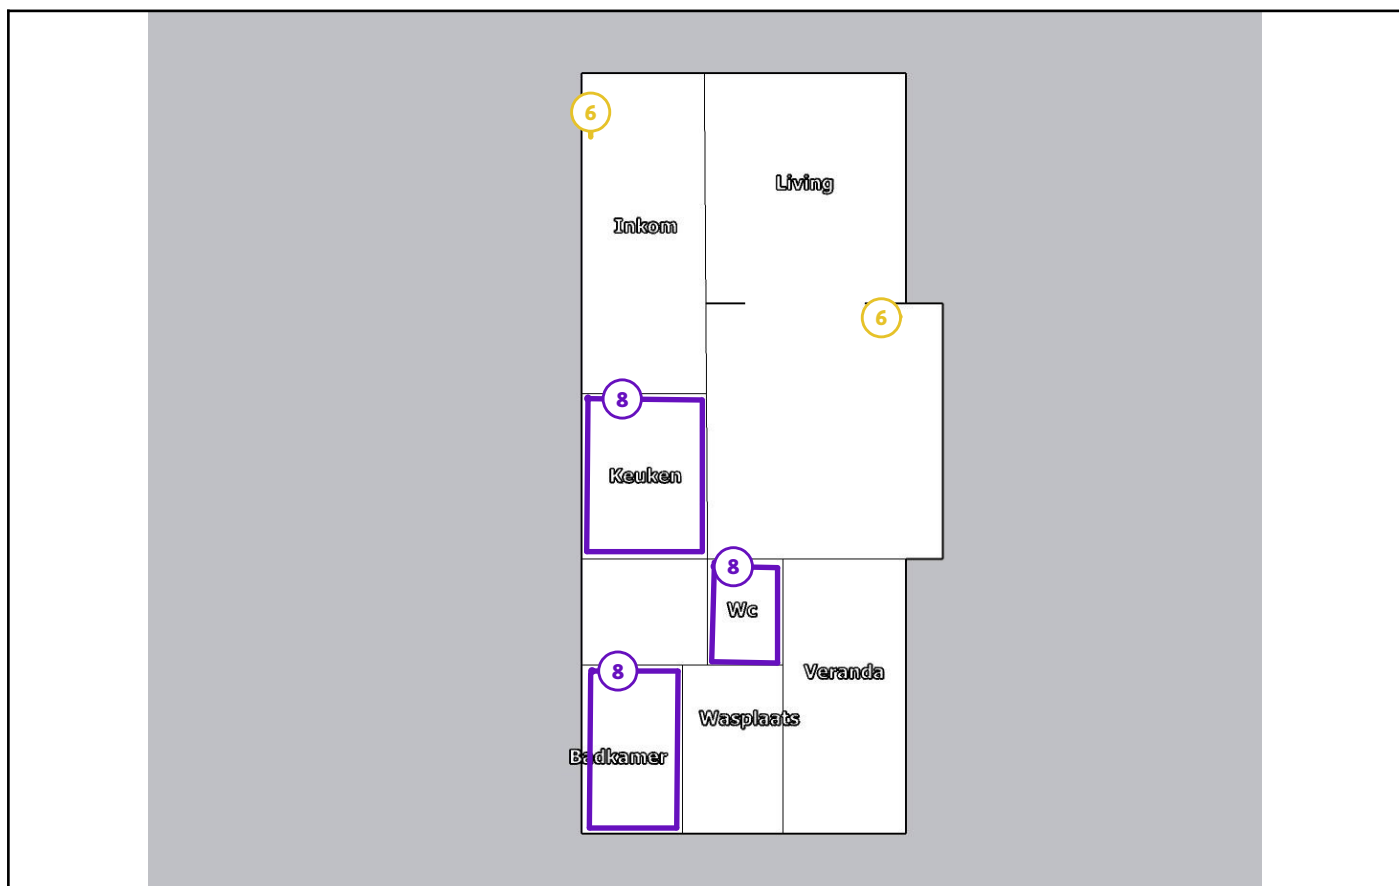
Plan 1.8: Gelijkvloers

Beschrijving	Type	Actie
6. Elektrisch materiaal in bakeliet	Asbestmateriaal	Zorgvuldig beheren
8. Faiëncelijmen en vloerlijmen	Advies	-

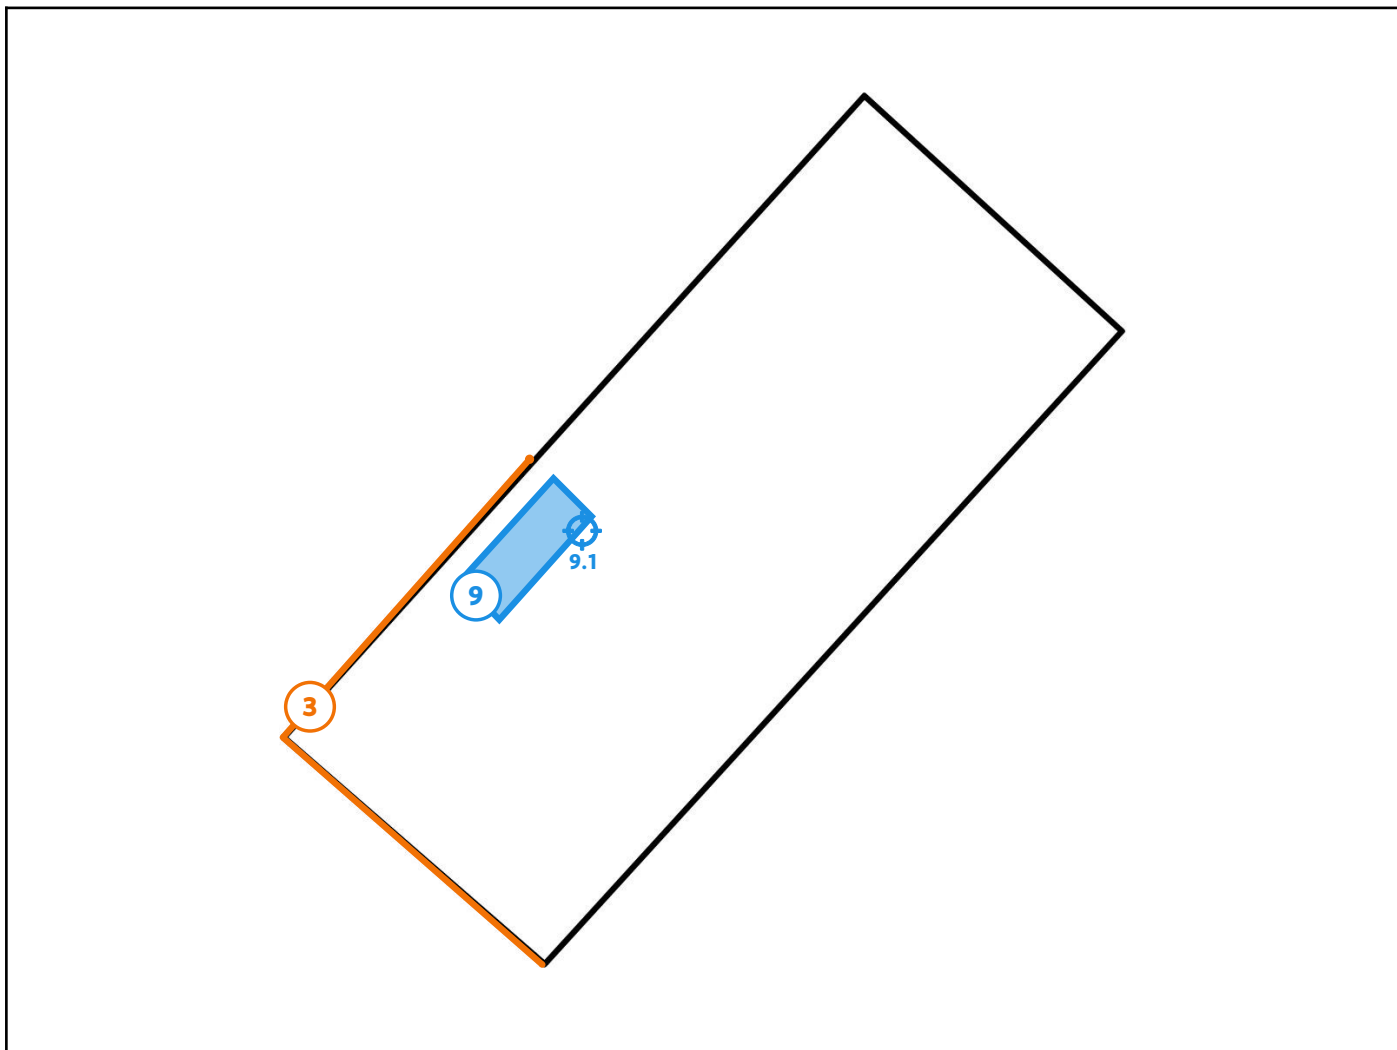
Plan 2.1: Garage plan

Beschrijving	Type	Actie
3. Golfplaten	Asbestmateriaal	Verwijderen
9. Bitumen stookolietank	Geen asbest	-
9.1 Code: mm4	Puntmonster	-
