# Asbestinventarisatetest

Liefdadigheidslaan 5, 1860 Meise

Attestnummer : 20240726-000252.000

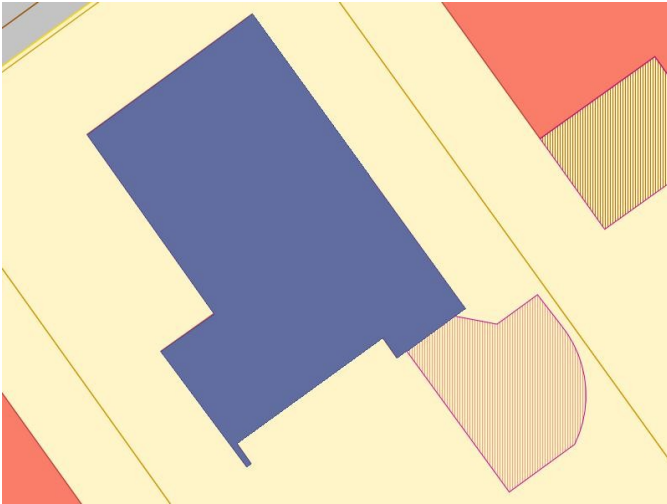
## Zone 1: Hoofdgebouw

- 6 Asbestmaterialen**
- 0 Beperkingen
- 0 Uitsluitingen
- 0 Roerende goederen
- 0 Puin, steenslag, (water)bodem
- 2 Adviezen**
- 6 Geen asbest**

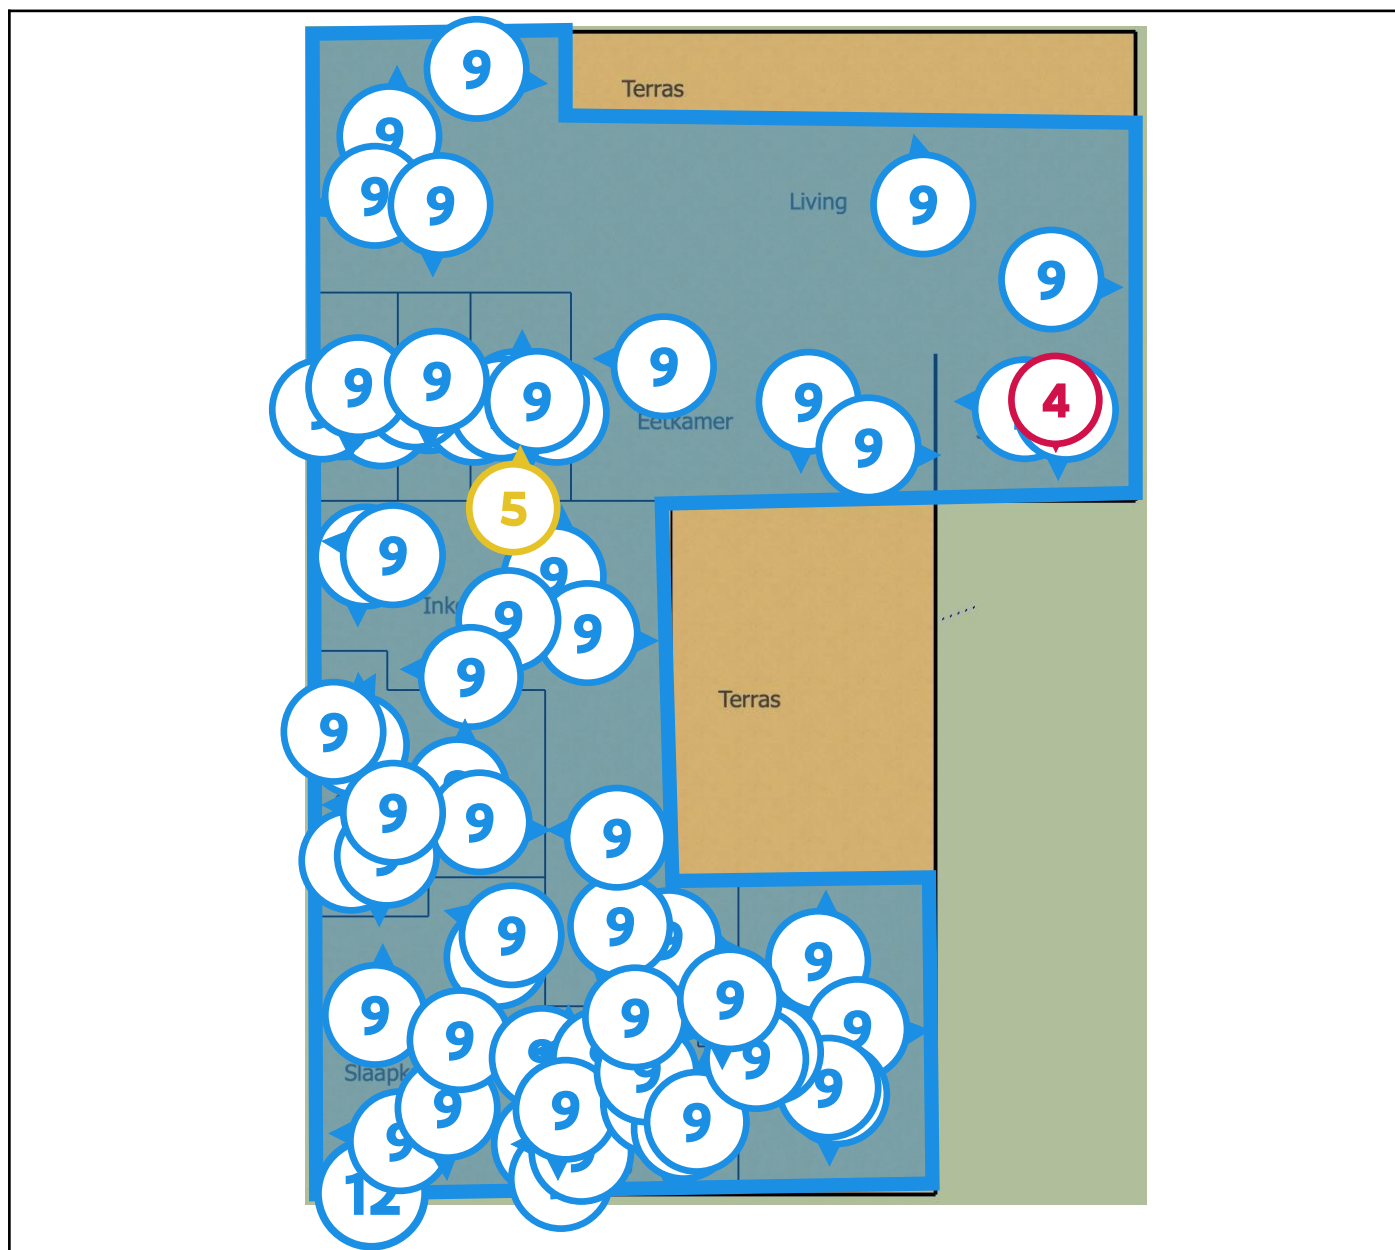
# Plan 1.1: Gelijkvloers

Beschrijving	Type	Actie
4. Touw kachel	Asbestmateriaal	Dringend verwijderen
5. Masal traptrede	Asbestmateriaal	Zorgvuldig beheren
9. Beploistering muren	Geen asbest	-
12. Beploistering plafond	Geen asbest	-

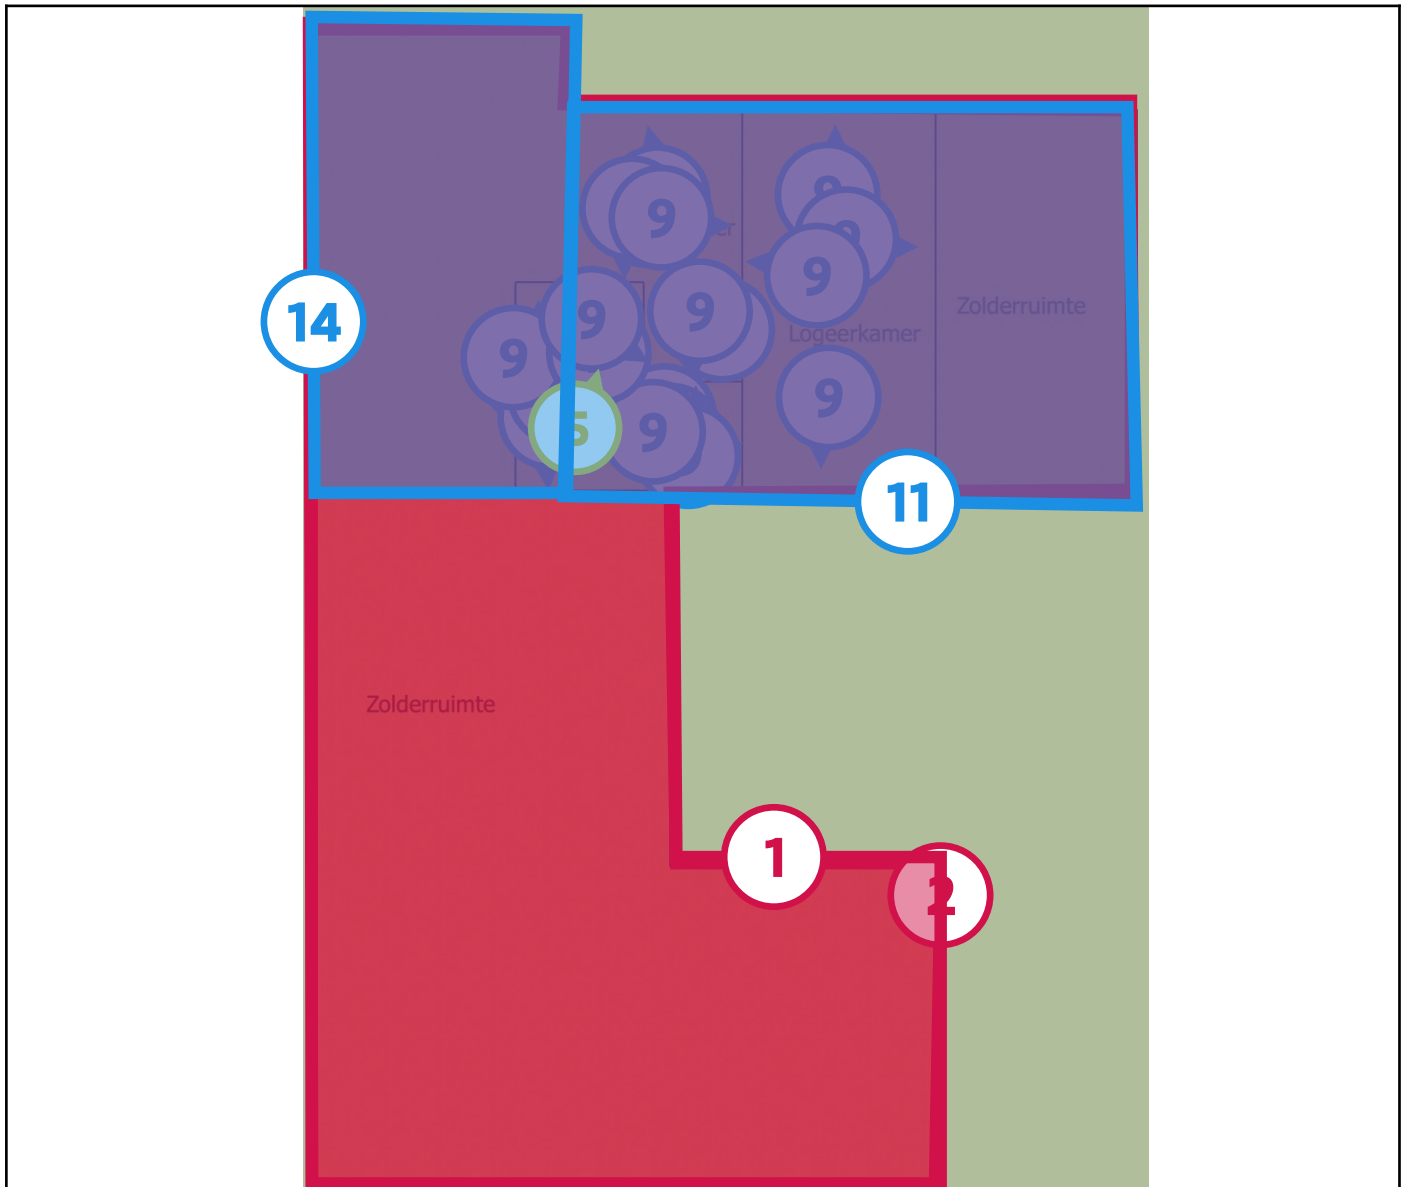
## Plan 1.2: 1ste verdieping

Beschrijving	Type	Actie
1. Menuiserite onderdak	Asbestmateriaal	Dringend verwijderen
2. Dakleien	Asbestmateriaal	Dringend verwijderen
5. Masal traptrede	Asbestmateriaal	Zorgvuldig beheren
9. Bepleistering muren	Geen asbest	-
11. Lijm tapisplein	Geen asbest	-

14. Vinyl zolder	Geen asbest	-
------------------	-------------	---

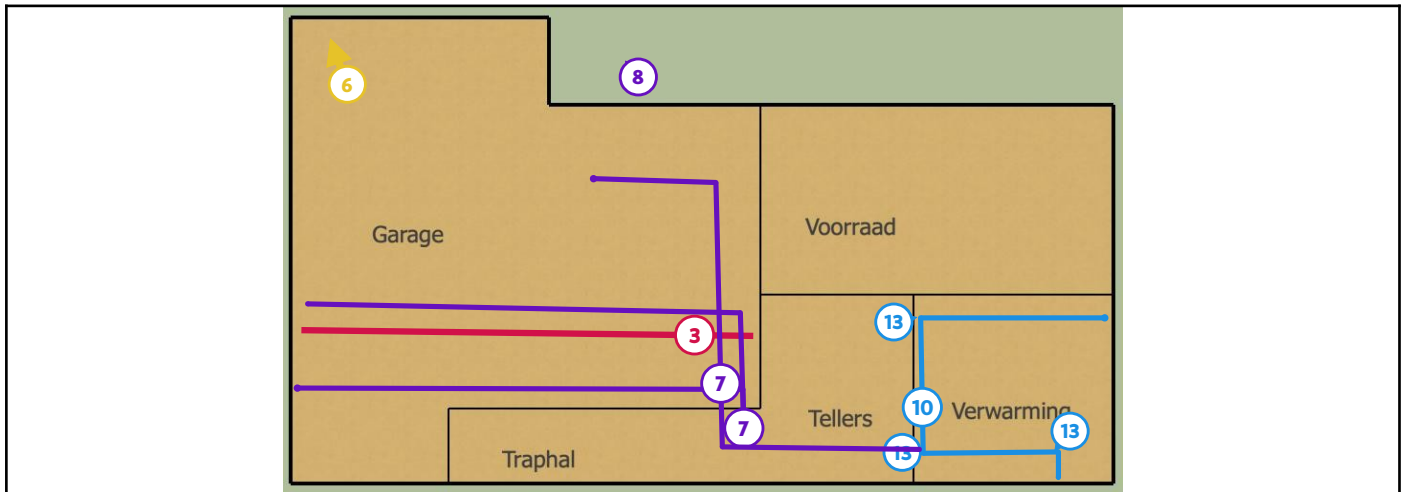
## Plan 1.3: Kelder

Beschrijving	Type	Actie
3. Riolering	Asbestmateriaal	Dringend verwijderen
6. Tellerkast bakeliet	Asbestmateriaal	Zorgvuldig beheren
7. Leidingisolatie	Advies	-
8. Riolering	Advies	-
10. Leidingisolatie recht	Geen asbest	-
13. Leidingisolatie bocht	Geen asbest	-
