Asbestinventarisatetest

Mezenlaan 36, 3001 Leuven

Attestnummer : 20260414-000502.000

Uitgegeven op : 14.04.2026

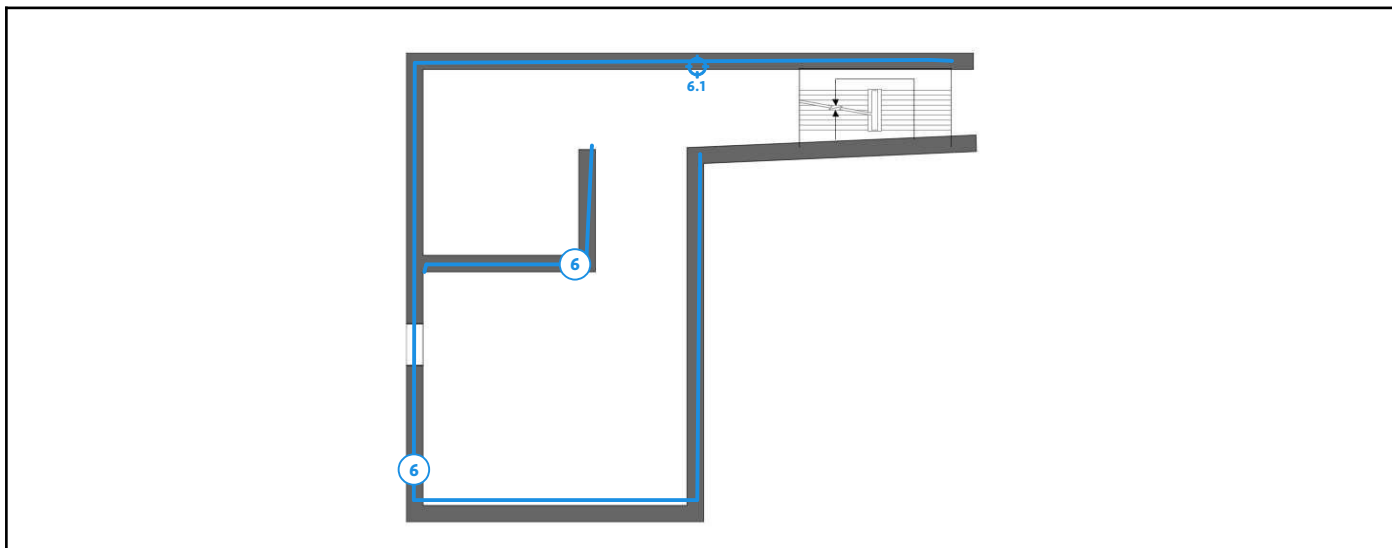
Plan 1.1: kelder plan

Beschrijving	Type	Actie
6. Cementen smeerlaag binnen	Geen asbest	-
6.1 Code: 0825784AK	Puntmonster	-

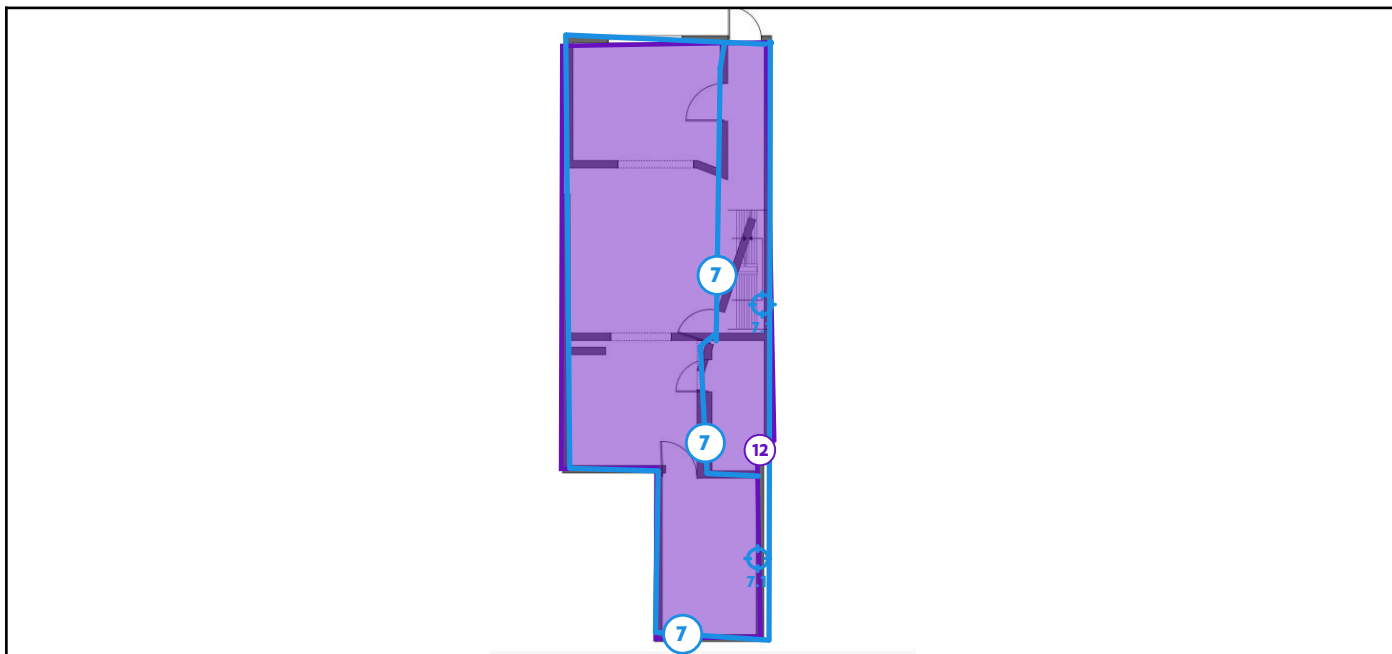
Plan 1.2: verdiep 1 plan

Beschrijving	Type	Actie
7. Pleisterwerk wanden	Geen asbest	-
7.1 Code: 0825791AK	Mengmonster	-
12. Geen pleisterwerk plafond aangetroffen.	Overige ruimte of materiaal	-

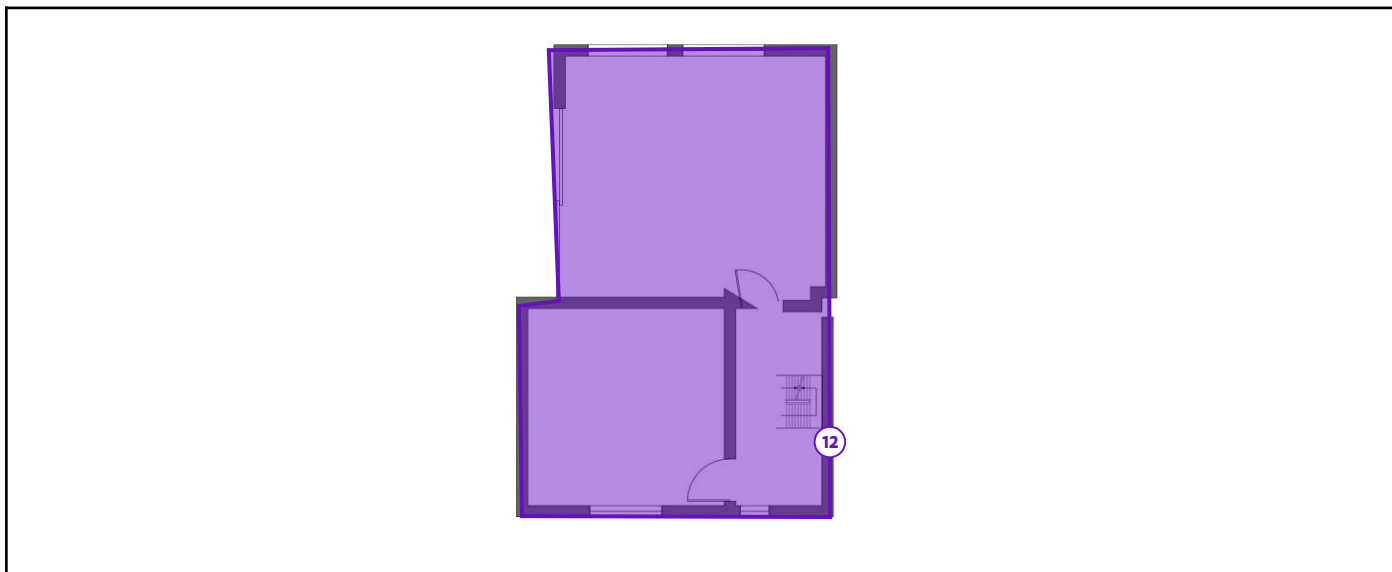
Plan 1.3: verdiep 1 plan

Beschrijving	Type	Actie
12. Geen pleisterwerk plafond aangetroffen.	Overige ruimte of materiaal	-

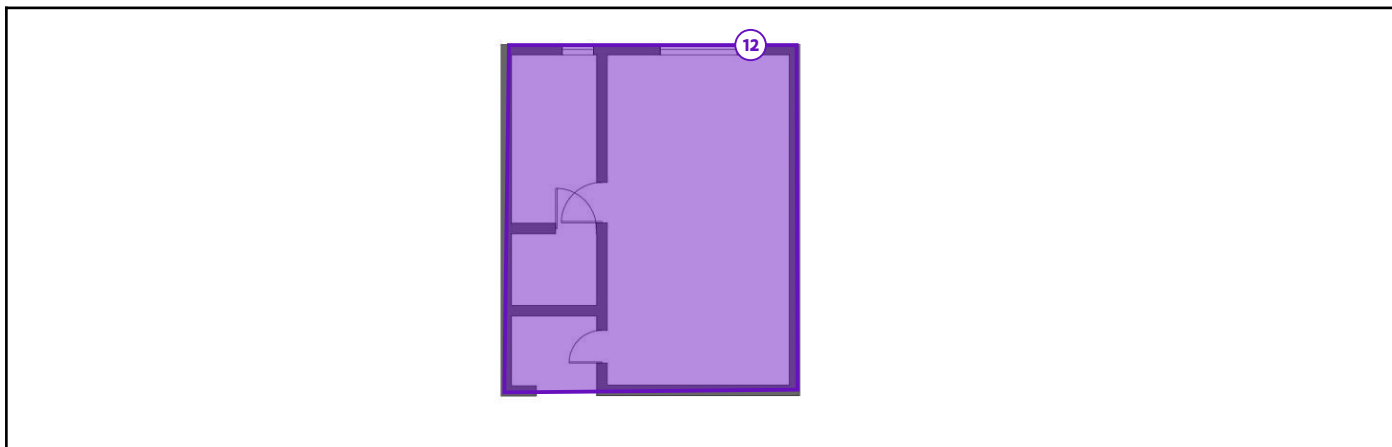
Plan 1.4: verdiep 2

Beschrijving	Type	Actie
12. Geen pleisterwerk plafond aangetroffen.	Overige ruimte of materiaal	-

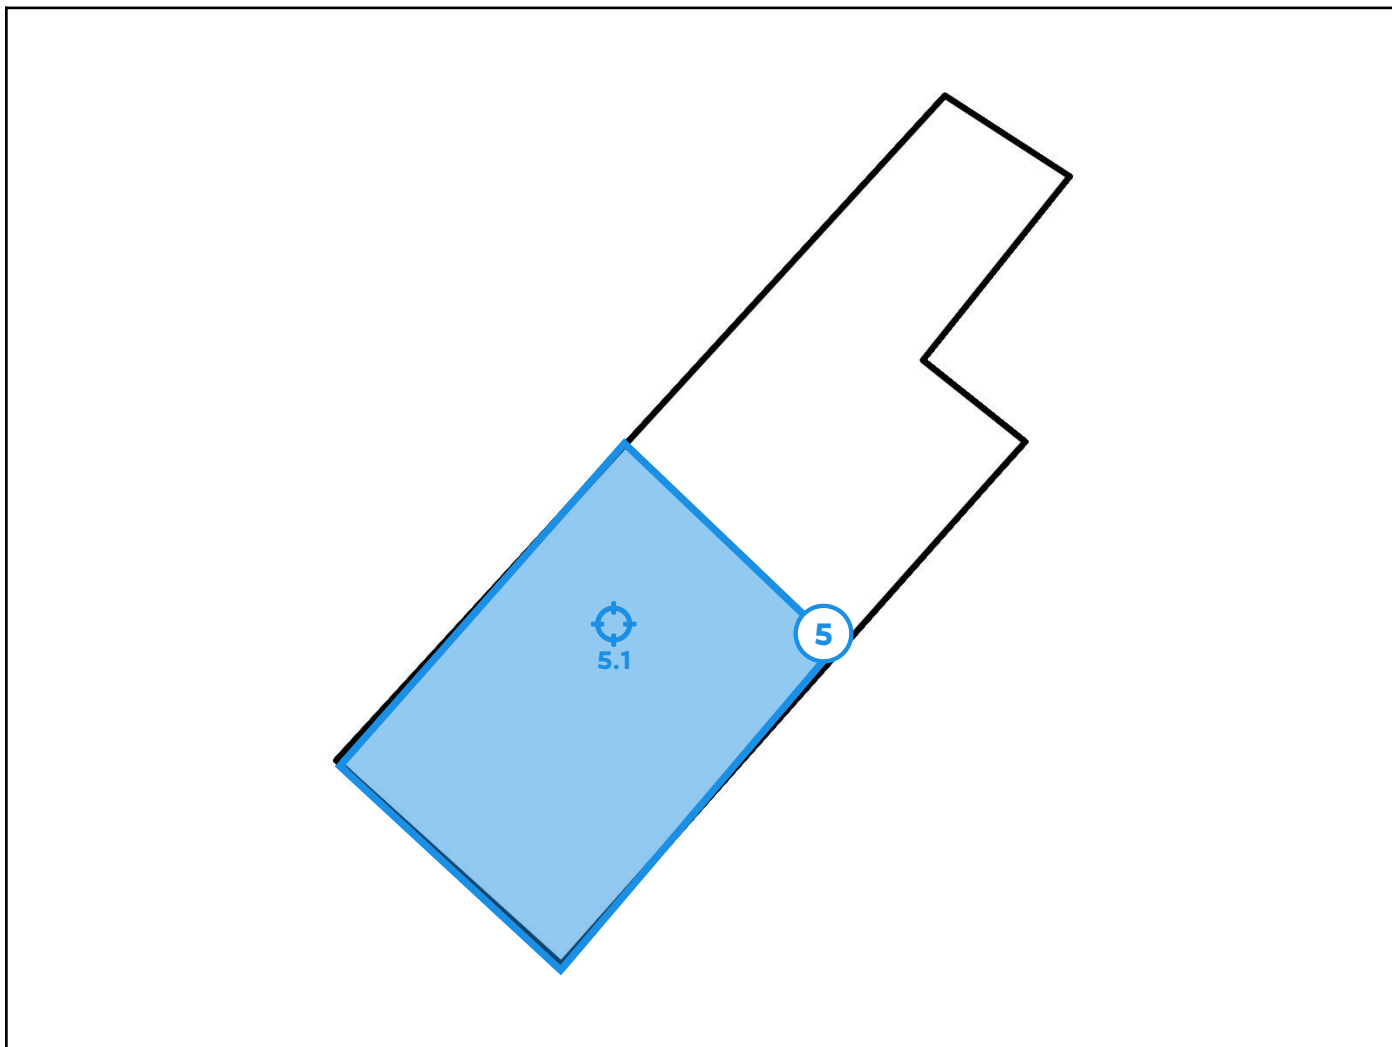
Plan 1.7: Hoofdgebouw plan

Beschrijving	Type	Actie
5. Onderdak type Menuiserie	Geen asbest	-
5.1 Code: 0825788AK	Puntmonster	-

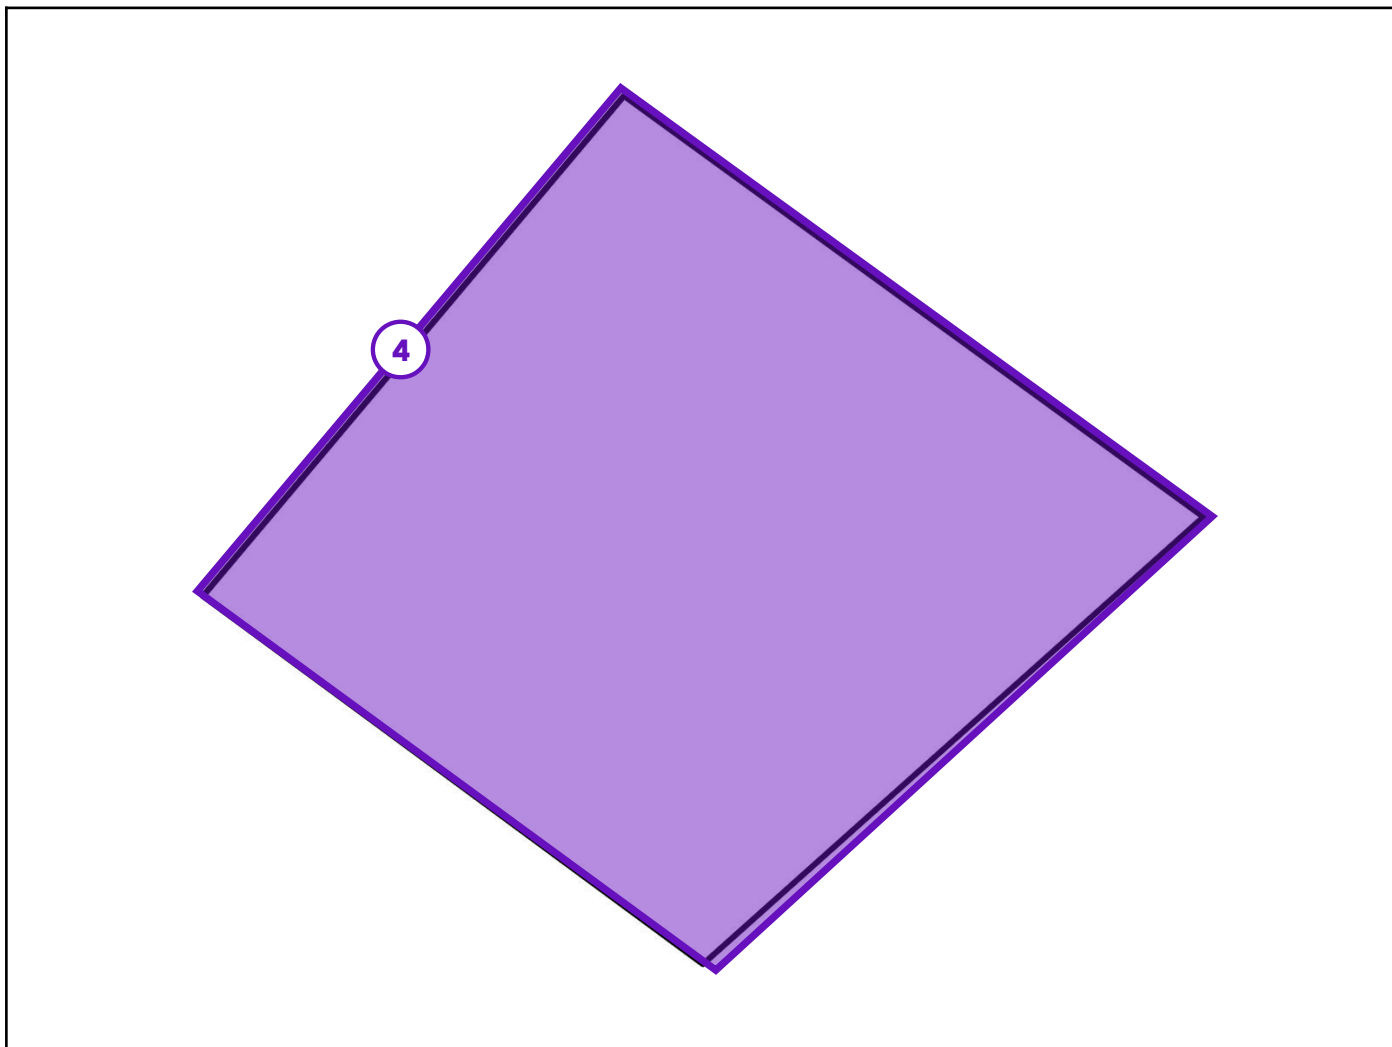
Plan 2.1: Constructie plan

Beschrijving	Type	Actie
4. Tuinhuis	Advies	-

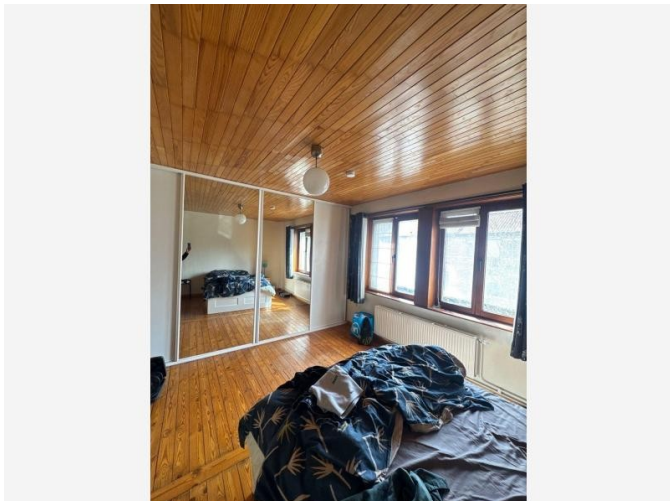
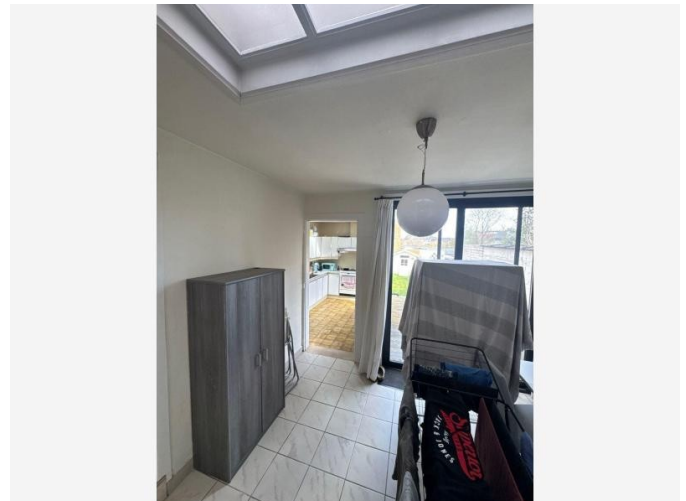
Beschrijving	Notitie	Terug te vinden op plannen
Fiche 10: Leidingisolatie (niet aanwezig)	Er is geen asbestverdachte leidingisolatie aanwezig.	-
Fiche 11: Liftinfrastructuur (niet aanwezig)	Er is geen liftinfrastructuur aanwezig op de inspectielocatie.	-
Fiche 12: Geen pleisterwerk plafond aangetroffen.	Er werd visueel geen pleisterwerk aangetroffen in de plafonds.	Plan 1.2: verdiep 1 plan Plan 1.3: verdiep 1 plan Plan 1.4: verdiep 2
