# Asbestinventarisatetest

Acacialaan 13, 2540 Hove

Attestnummer : 20260312-000263.000

Uitgegeven op : 12.03.2026

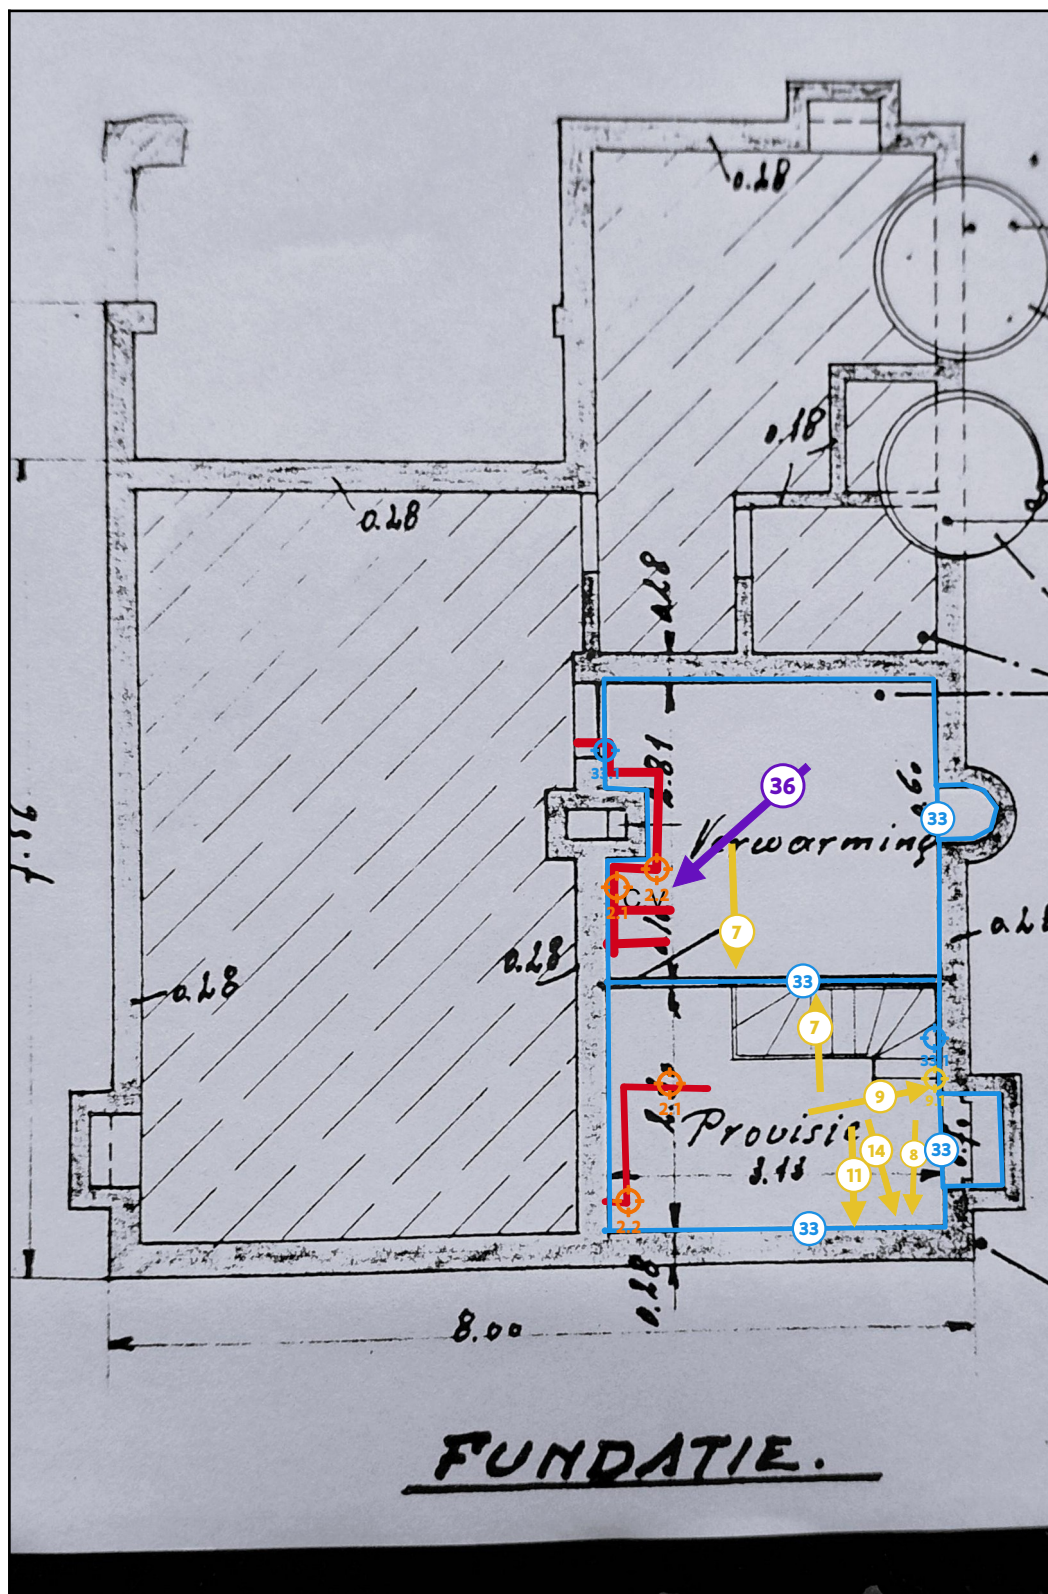
# Plan 1.1: KELDER

2. Leidingisolatie kelder	Asbestmateriaal	Verwijderen
2.1 Code: S15.	Mengmonster	-
2.2 Code: S16.	Mengmonster	-
7. Bakeliet schakelaars/stopcontacten woonst	Asbestmateriaal	Zorgvuldig beheren
8. Bakeliet verdeelkasten kelder	Asbestmateriaal	Zorgvuldig beheren
9. bocht ac kelder (afvoer)	Asbestmateriaal	Zorgvuldig beheren
9.1 Code: S19.	Puntmonster	-
11. Bakeliet Tellerkast	Asbestmateriaal	Zorgvuldig beheren
14. Bakeliet hoofdschakelaars kelder	Asbestmateriaal	Zorgvuldig beheren
33. Cementering binnenwanden kelder	Geen asbest	-
33.1 Code: S5.	Mengmonster	-
36. CV Ketel/boiler	Overige ruimte of materiaal	-

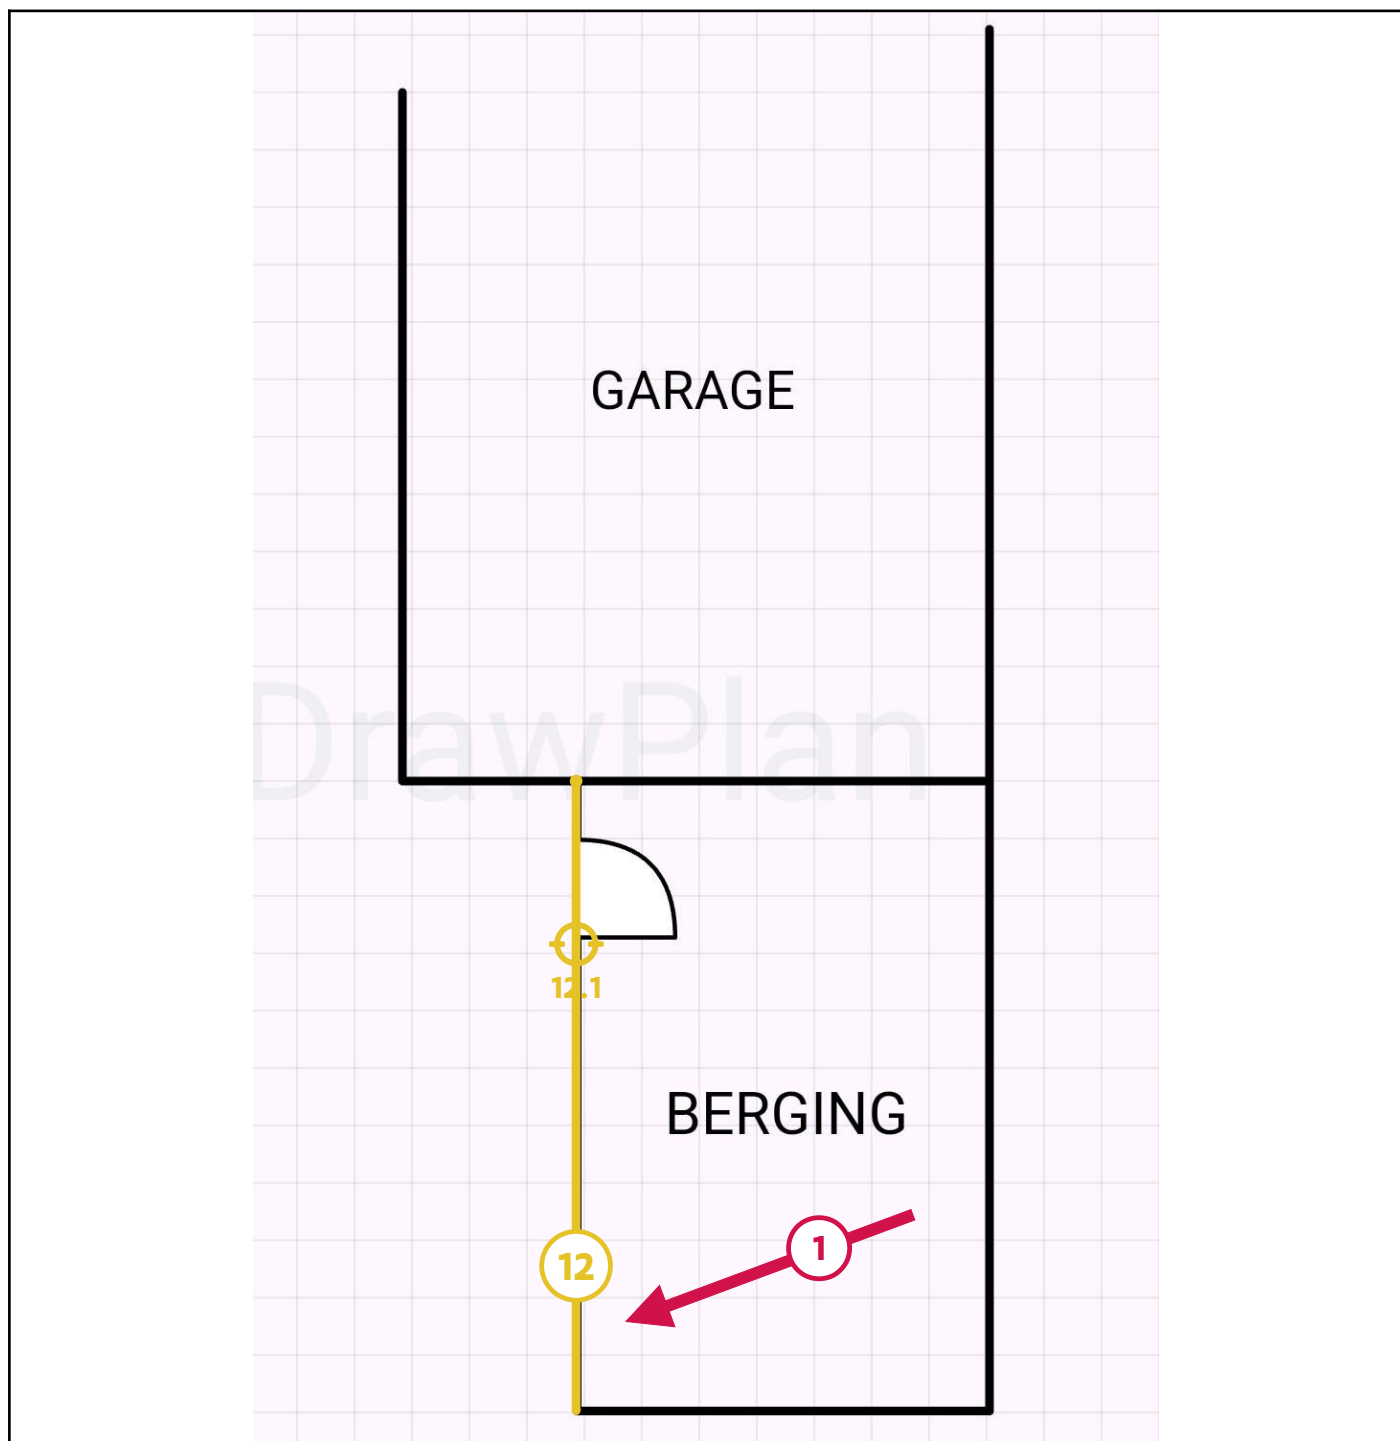
## Plan 2.3: BERGING

Beschrijving	Type	Actie
1. plaat berging tuin type menuiserie	Asbestmateriaal	Dringend verwijderen
12. Zijwanden berging tuin type Menuiserie	Asbestmateriaal	Zorgvuldig beheren

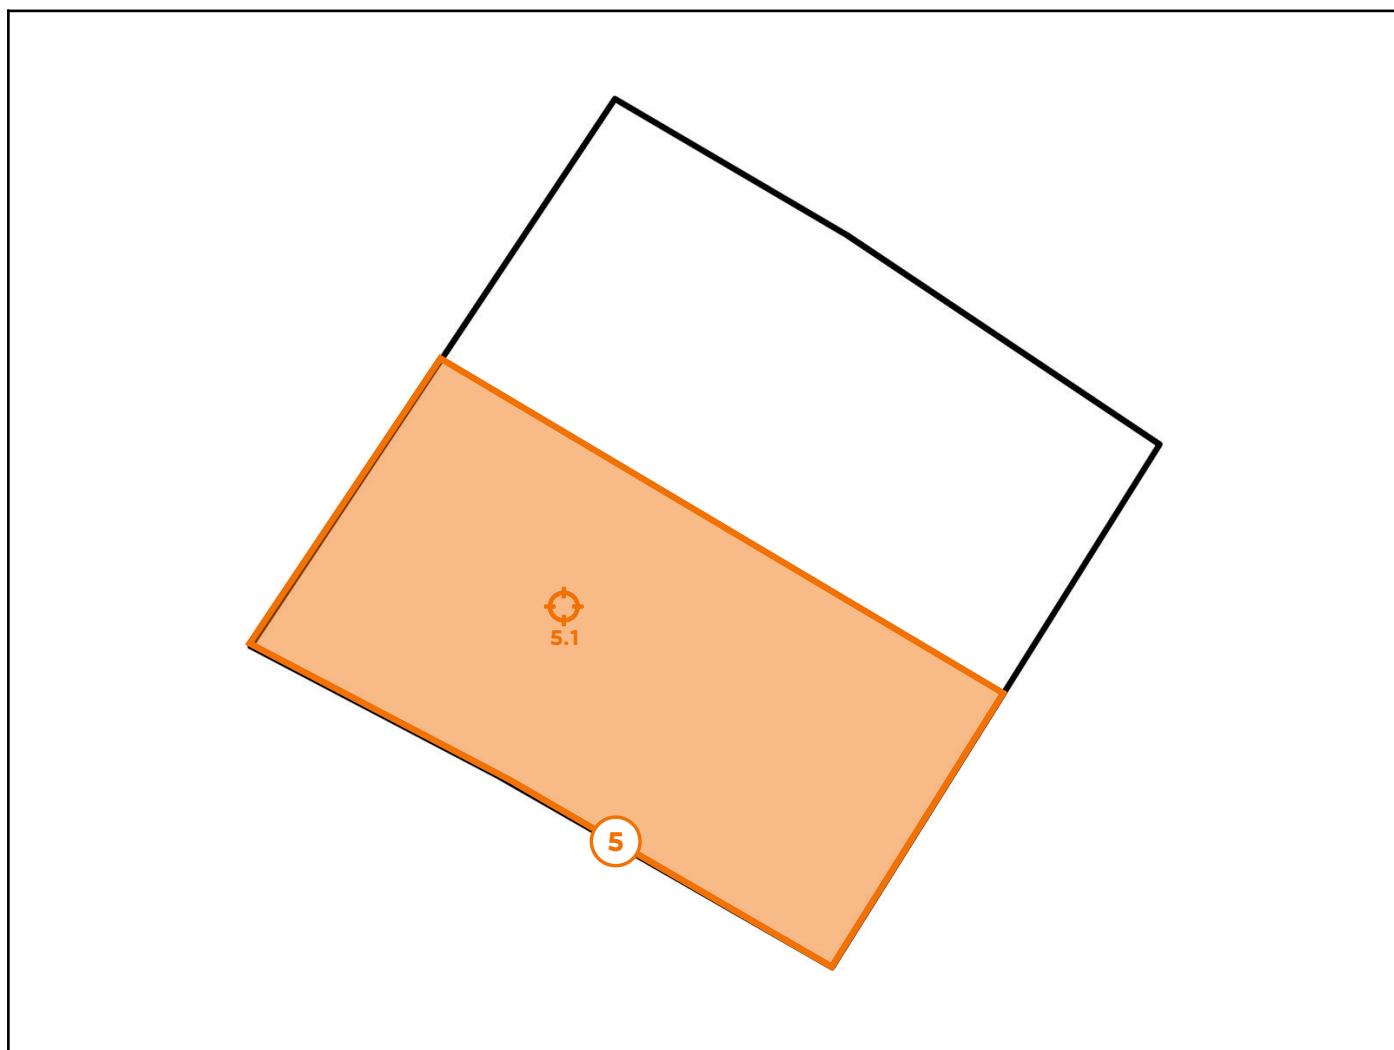
## Plan 3.2: ONDERDAK KIPPENHOK

Beschrijving	Type	Actie
5. Onderdak zadeldak kippenhok	Asbestmateriaal	Maatregelen nemen
5.1 Code: S13.	Puntmonster	-

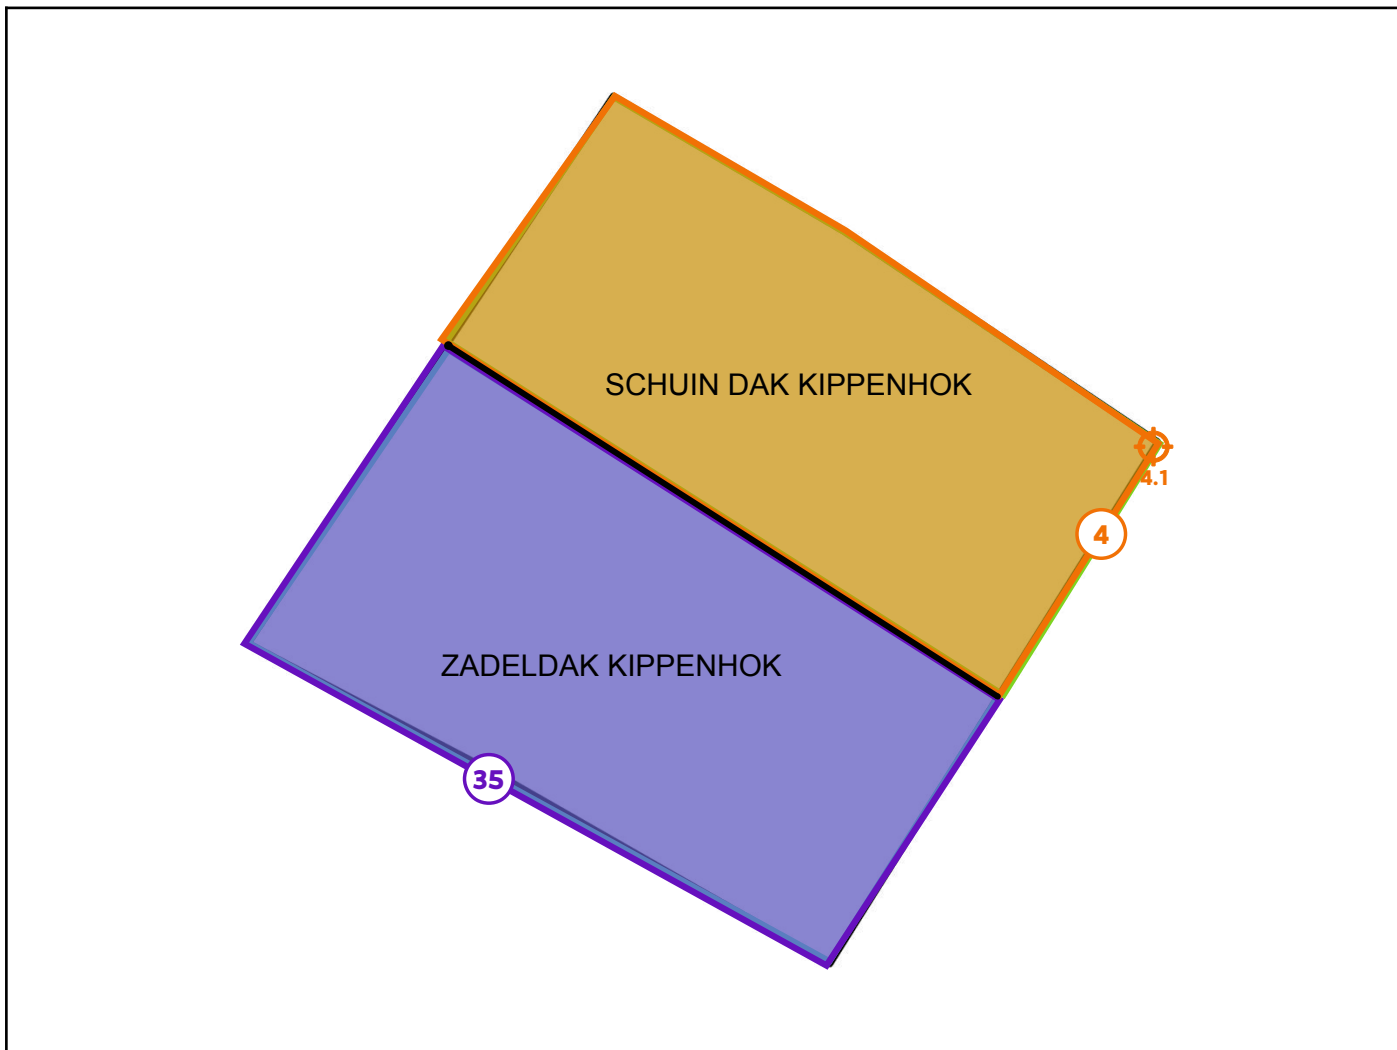
## Plan 3.3: DAKENPLAN KIPPENHOK/AFDAK

Beschrijving	Type	Actie
4. Golfplaten schuin dak kippenhok	Asbestmateriaal	Verwijderen
4.1 Code: S14.	Puntmonster	-
35. Dakbedekking zadeldak kippenhok	Overige ruimte of materiaal	-

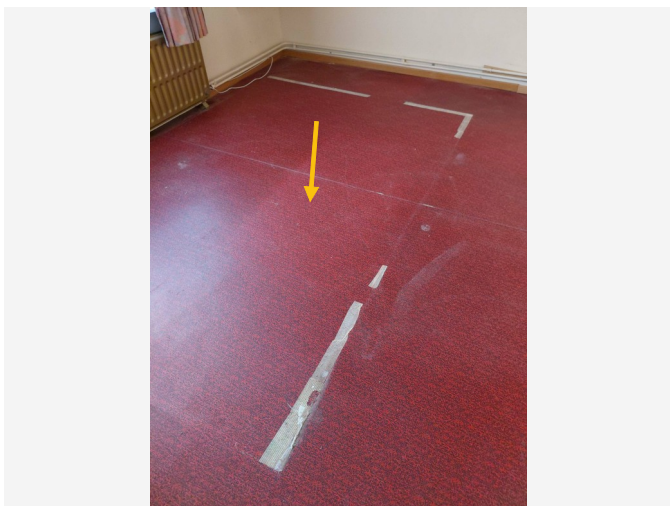
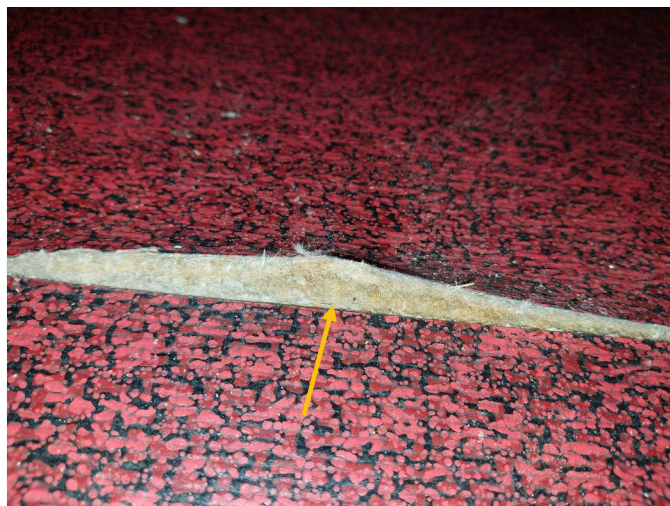
Volgens expertise kunnen we deze vinyl als niet asbest verdacht beschouwen (onderkant met jute/koord). Het is niet gekend wat eronder bevindt extra controle aangewezen bij vloer werken.

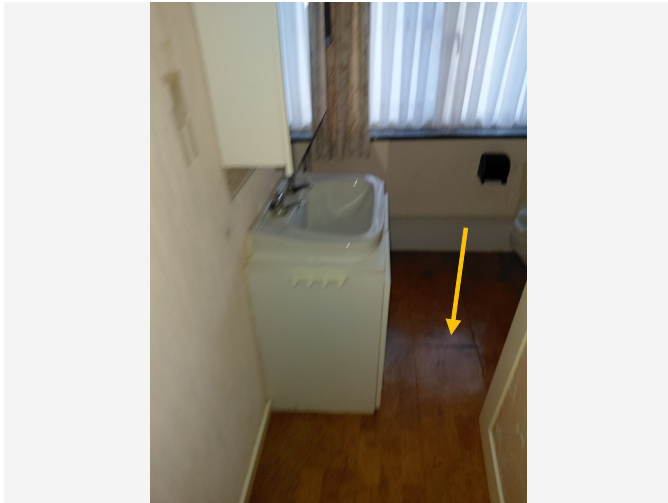
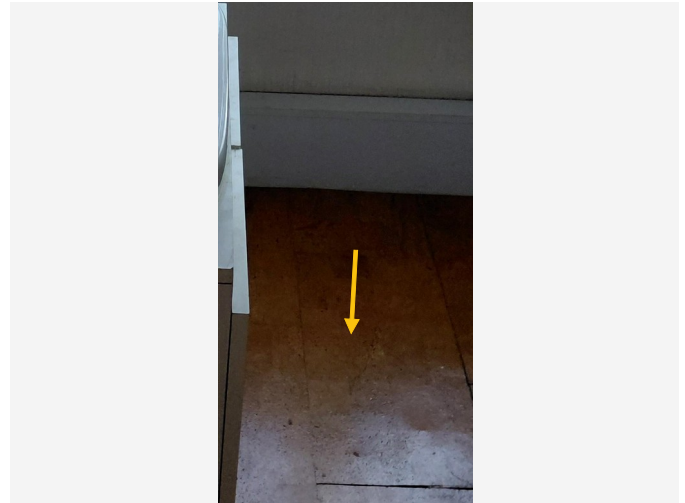
De kurken vloer is niet asbest verdacht, het is niet gekend wat eronder bevindt, bij vloer werken extra controle aangewezen.

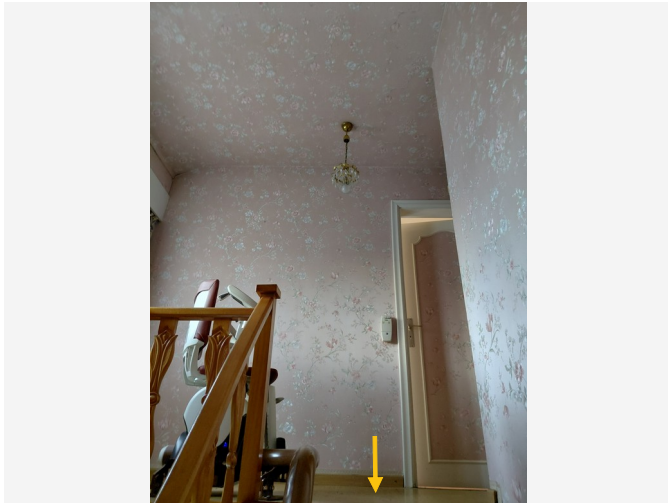
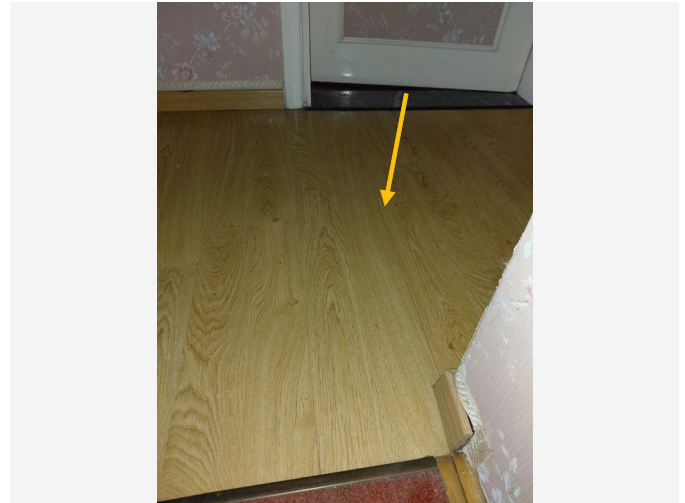
De laminaat vloeren die zijn vastgesteld in een deel van de woonst zijn niet asbest verdacht, het is niet gekend wat eronder bevindt, bij vloer werken extra controle aangewezen.

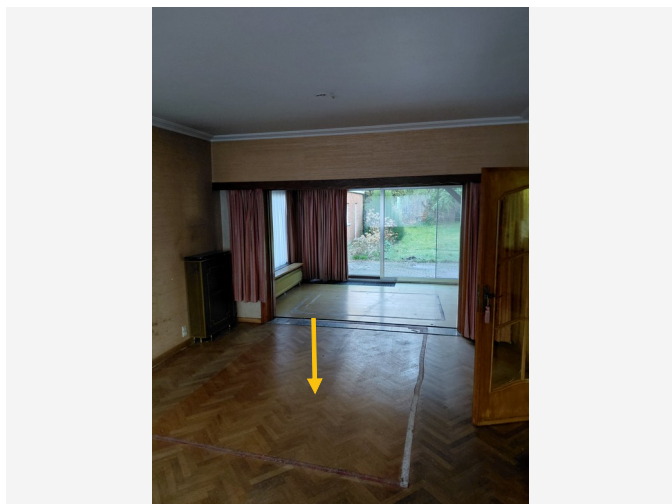
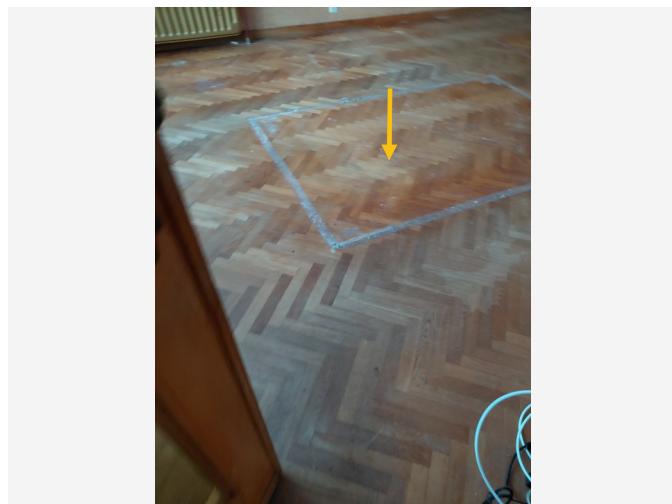
In het verleden werd vaak asbesthoudende zwarte lijm gebruikt voor het vastlijmen van parkettegels/vloer .

Er waren geen losliggende planken of beschadigingen.

Bij renovatie extra controle uit te voeren.

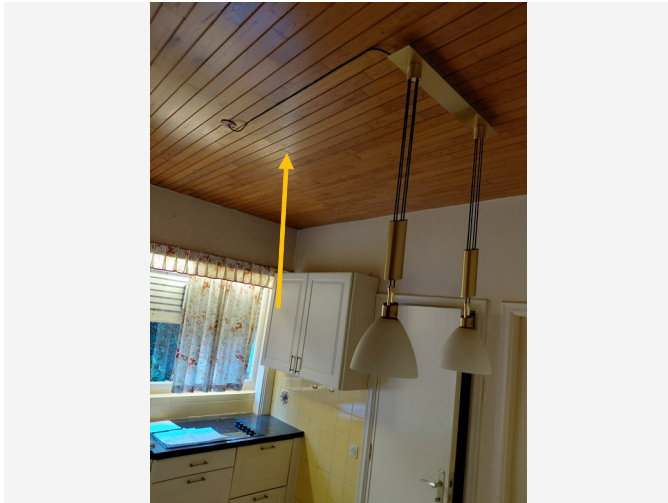
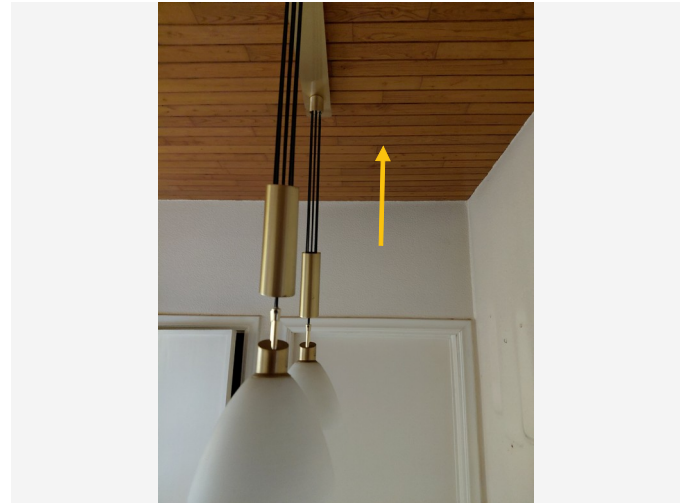
In een deel van de woonst zijn de plafonds afgewerkt met valse plafonds in plaatmateriaal. Het is niet duidelijk of er pleisterwerk of ander verdacht asbestmateriaal aanwezig is achter / op deze valse plafonds, het is aangewezen om bijkomend onderzoek uit te voeren bij werken.

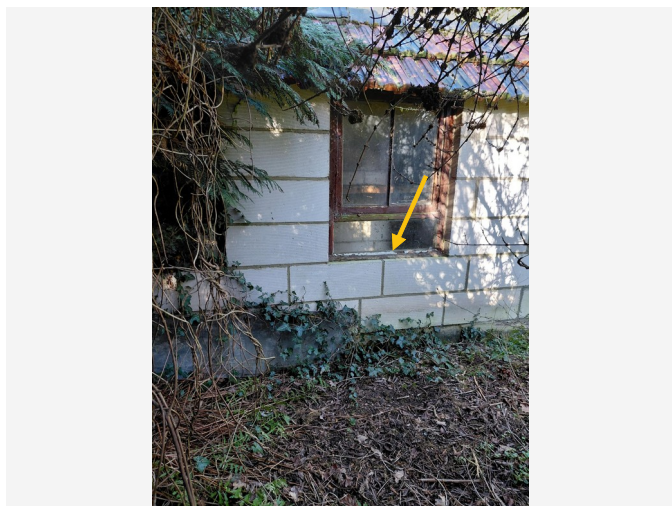
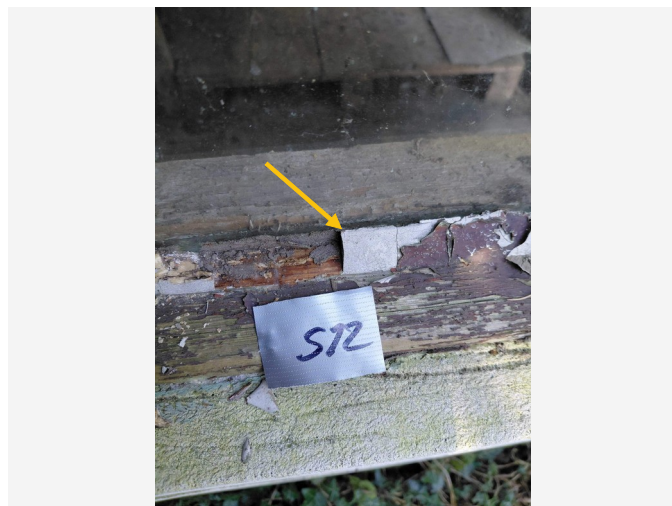
Geen asbest

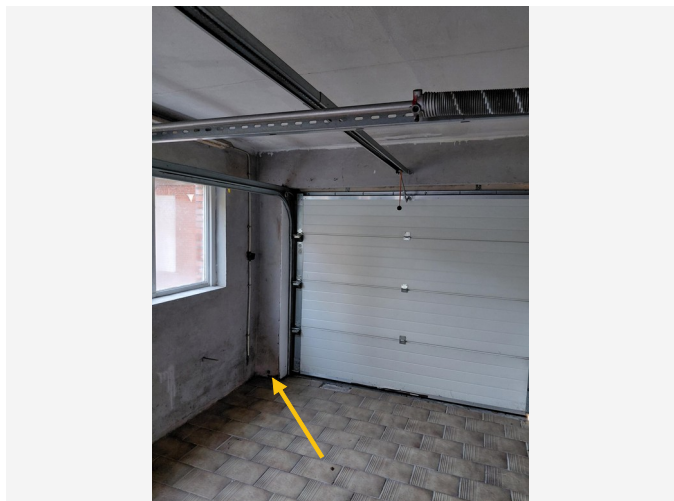
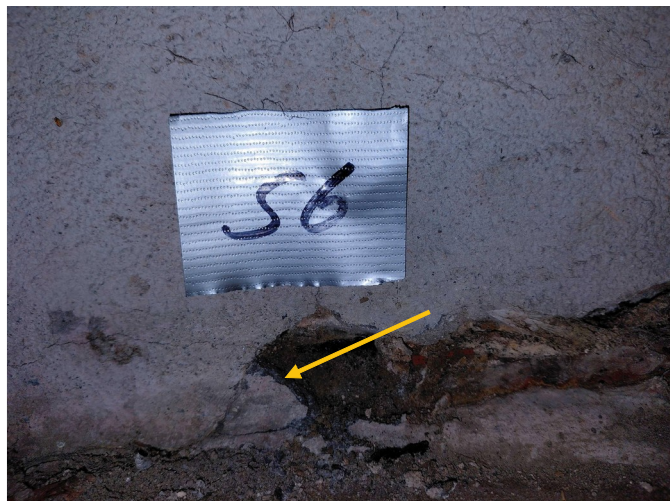
# Fiche 26: Cementering binnenwanden losstaande garage

Geen asbest

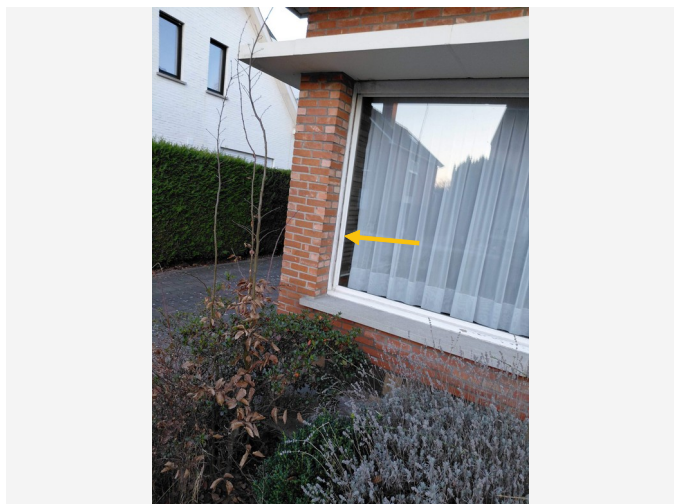
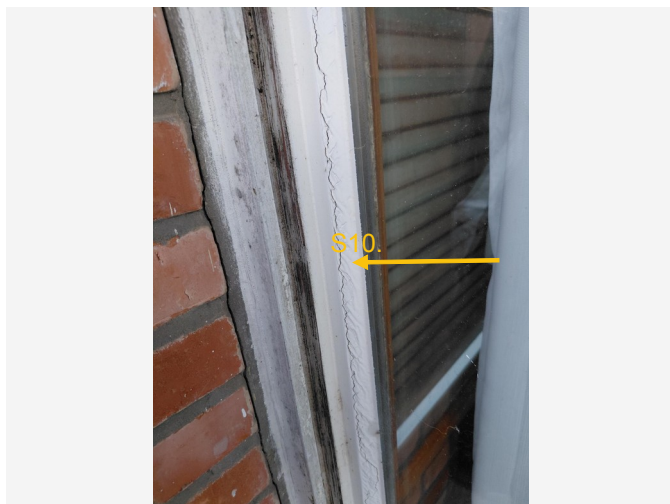
## Fiche 27: Kit/mastiek type drie woonst

Geen asbest

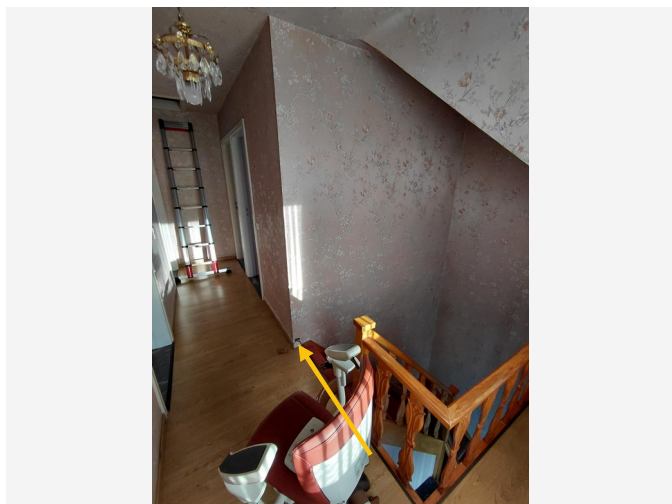
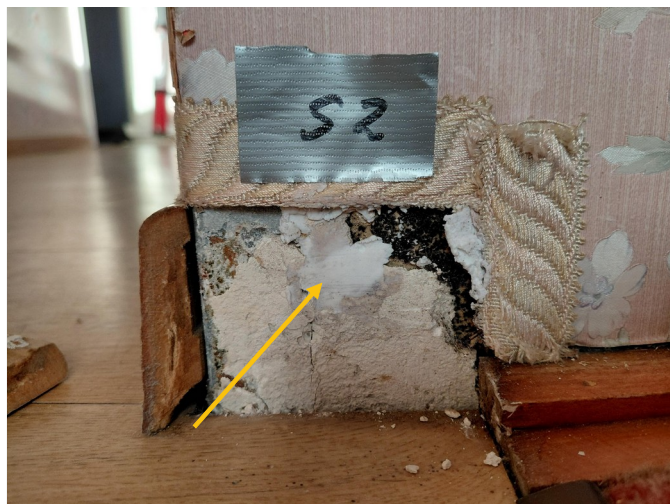
# Fiche 28: Muurpleister

Geen asbest
