Asbestinventarisatetest

Woumenweg 122, 8600 Diksmuide

Attestnummer : 20240212-000168.000

Niet-asbestveilig

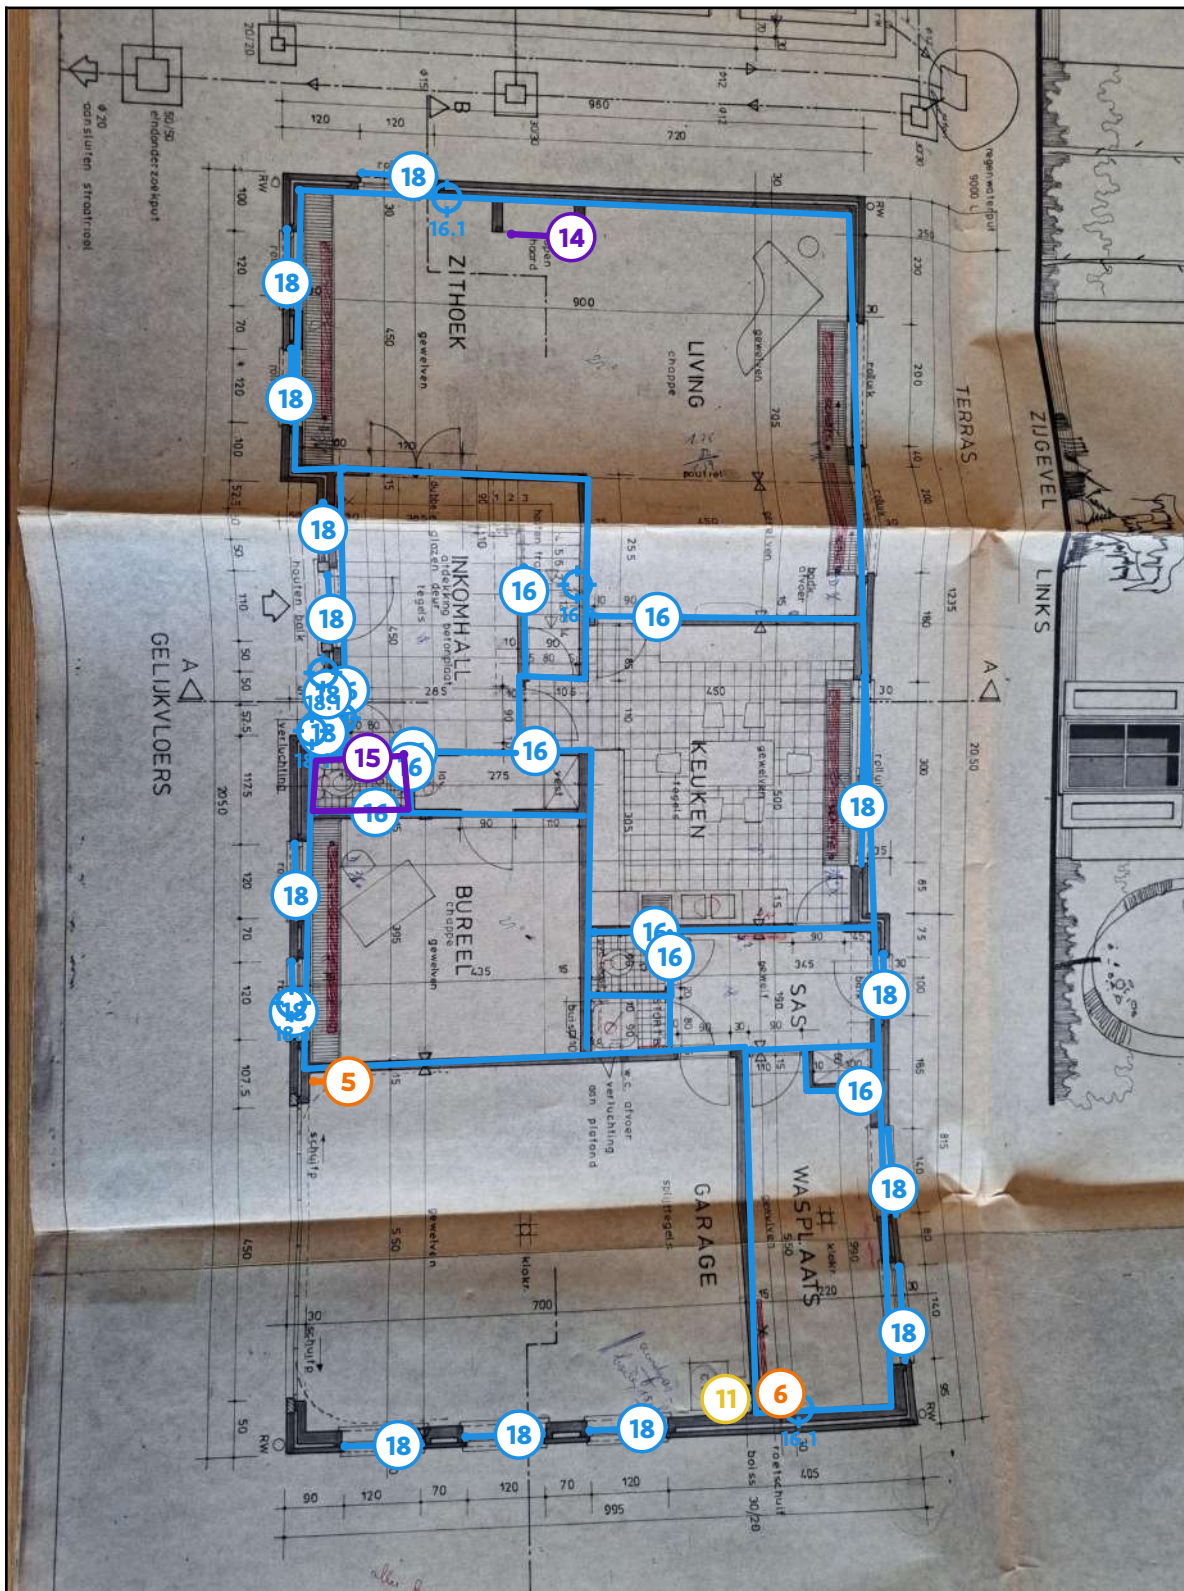
Plan 1.1: Verdiep +0

5. Tellerkast type bakeliet	Asbestmateriaal	Verwijderen
6. Schouwklep wasplaats	Asbestmateriaal	Verwijderen
11. schouwklep garage in vezelcement	Asbestmateriaal	Zorgvuldig beheren
14. Kachelkoord	Advies	-
15. Tegellijn faiencetegels	Advies	-
16. Pleister muren woning	Geen asbest	-
16.1 Code: A1	Mengmonster	-
18. Mastiek ramen woning	Geen asbest	-
18.1 Code: A3	Mengmonster	-

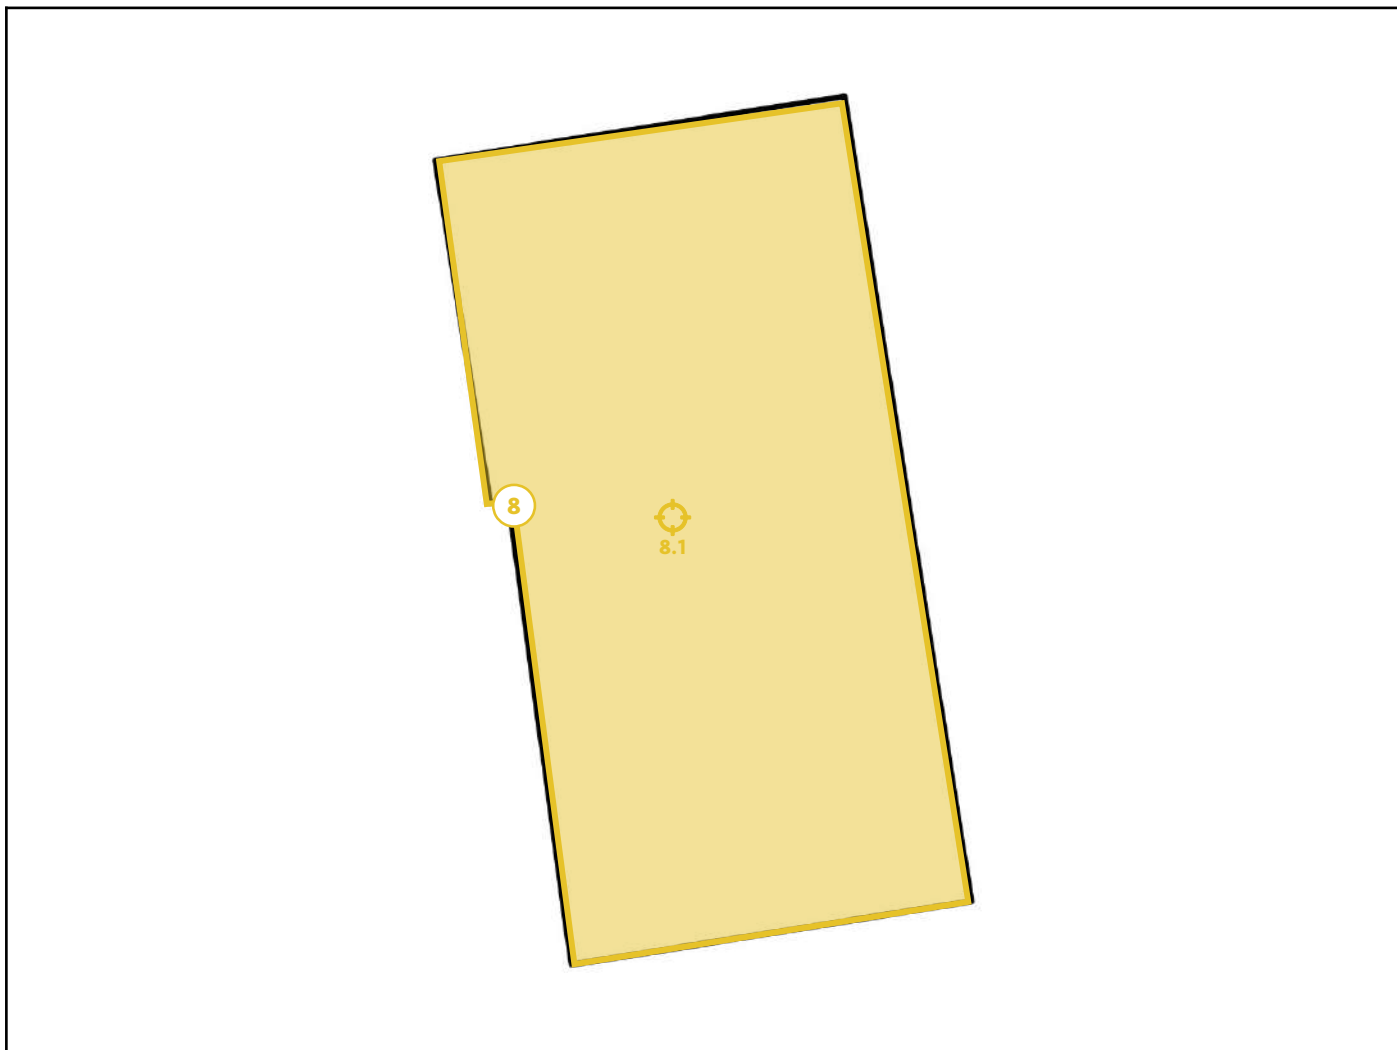
Plan 1.3: Verdiep +2 (zolder)

Beschrijving	Type	Actie
8. Onderdak woning type menuiserite (geel/grijs)	Asbestmateriaal	Zorgvuldig beheren
8.1 Code: A4	Puntmonster	-

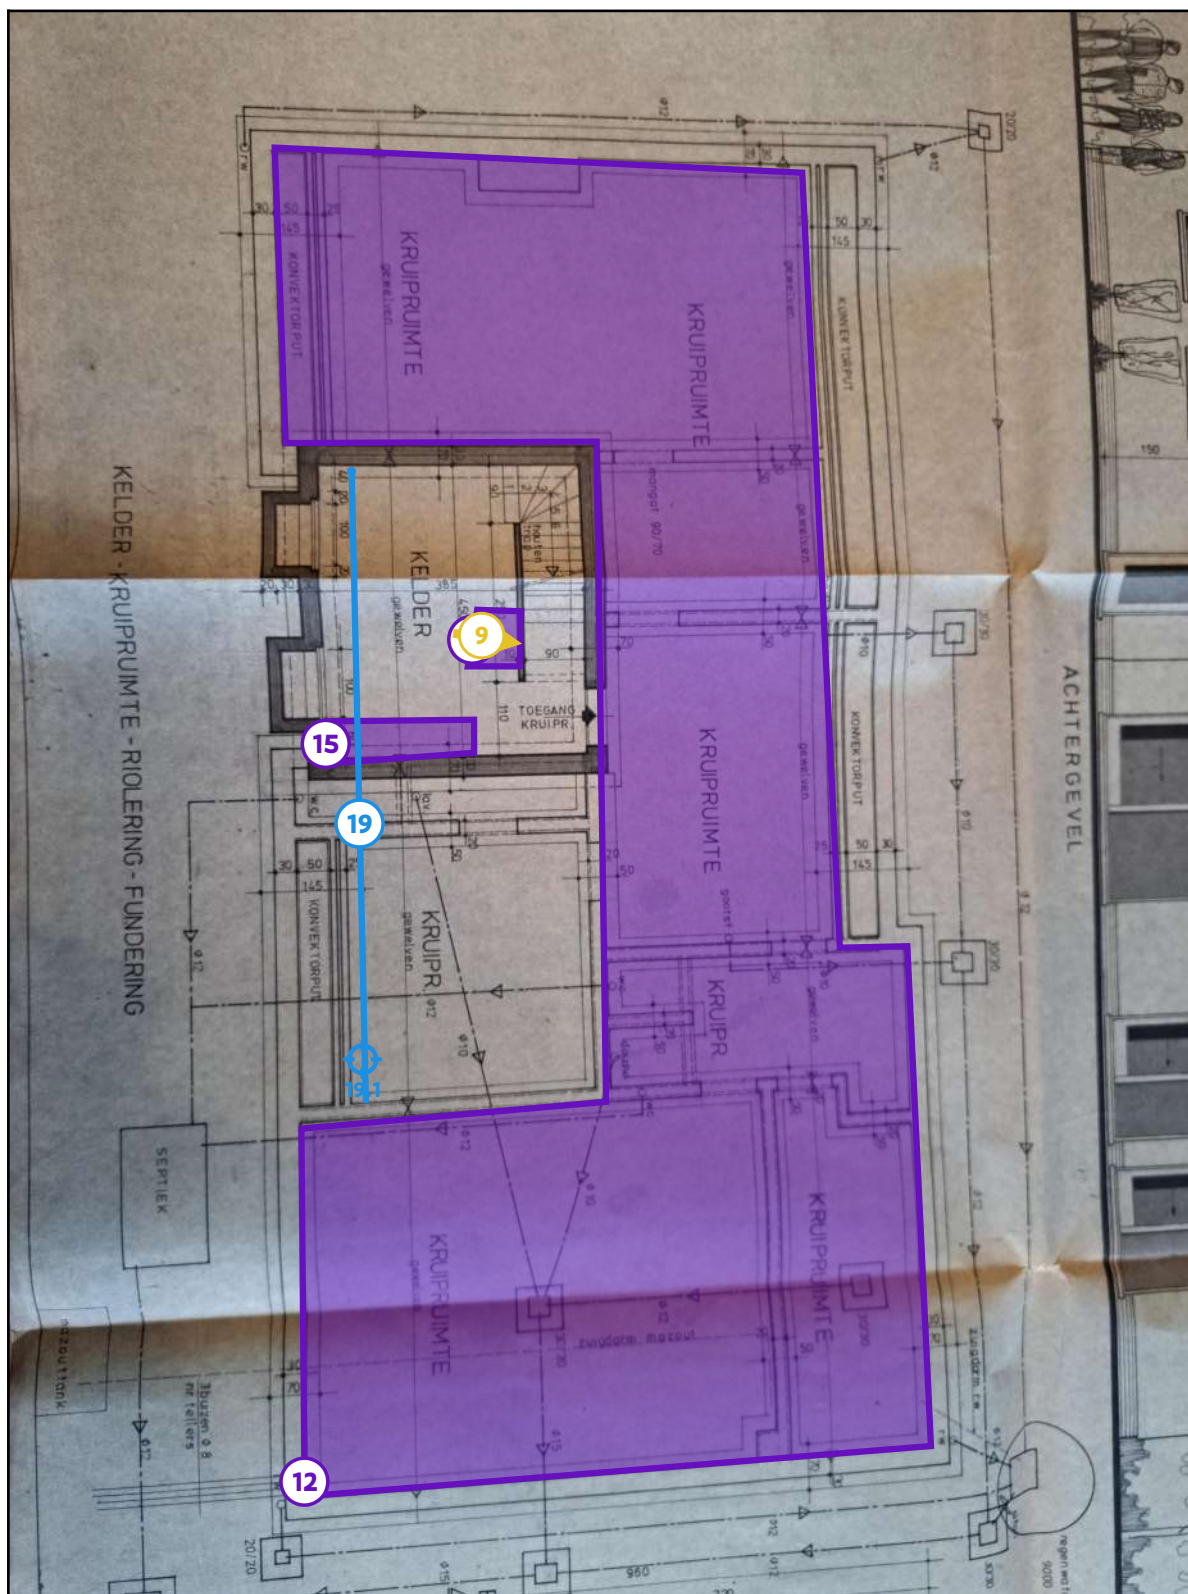
Plan 1.4: Verdiep -1 (kelder)

9. zekeringskast type bakeliet	Asbestmateriaal	Zorgvuldig beheren
12. Kruipkelder	Beperking	-
15. Tegellijm faiencetegels	Advies	-
19. Roofing leidingisolatie	Geen asbest	-
19.1 Code: A11	Puntmonster	-

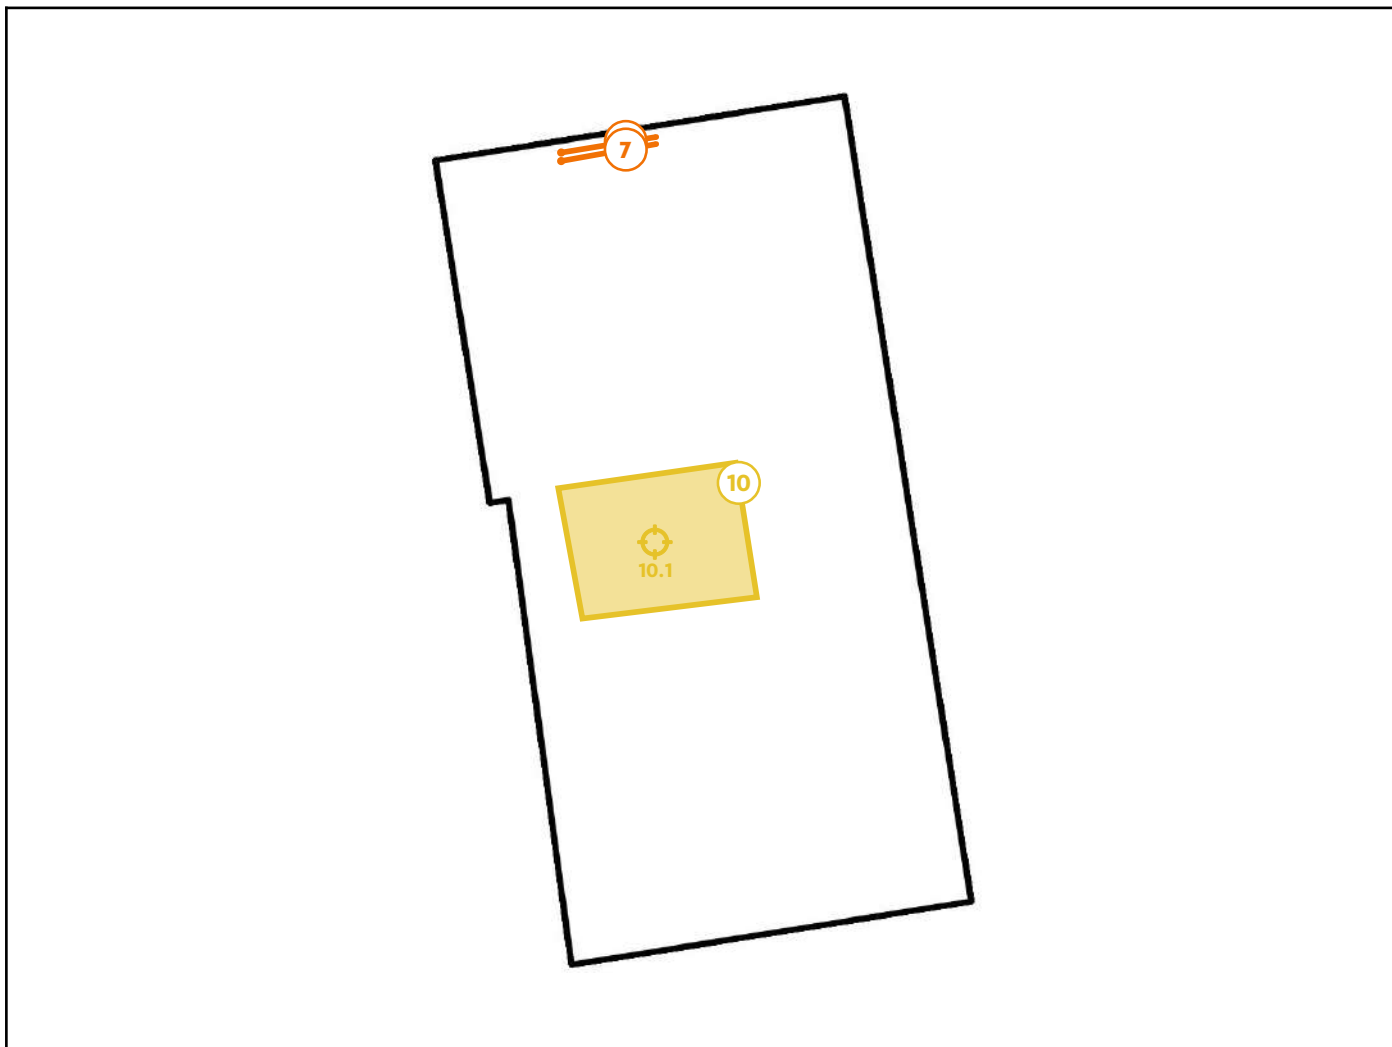
Plan 1.10: zolder +2

Beschrijving	Type	Actie
7. Schouw in vezelcement	Asbestmateriaal	Verwijderen
10. Onderdak woning type menuiserie (roze)	Asbestmateriaal	Zorgvuldig beheren
10.1 Code: A5	Puntmonster	-

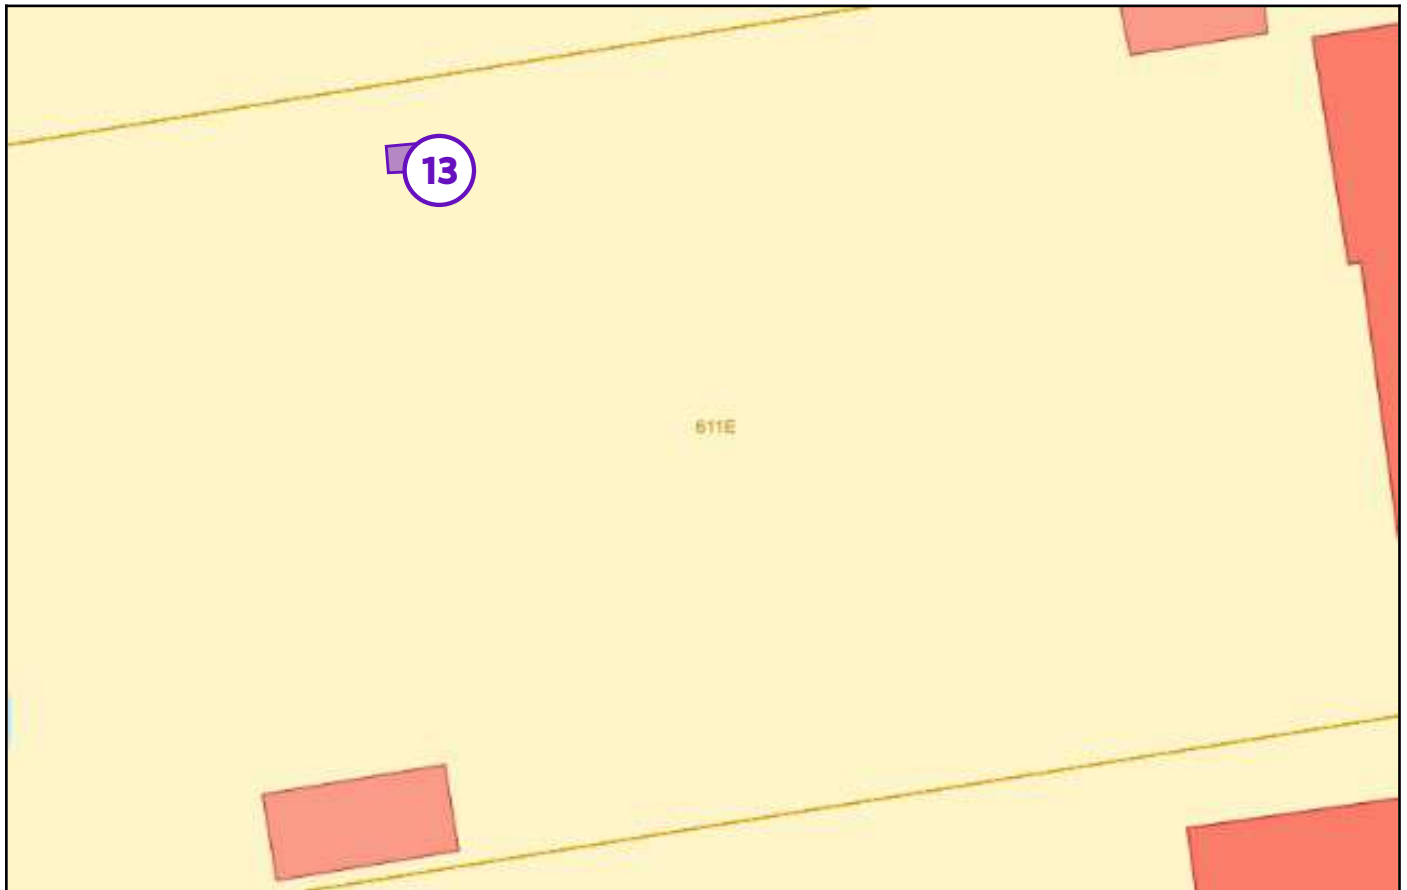
Plan 6.1: Vaststellingen buiten de constructies

Beschrijving	Type	Actie
13. Stuk golfplaat	Puin, steenslag, (water)bodem	-

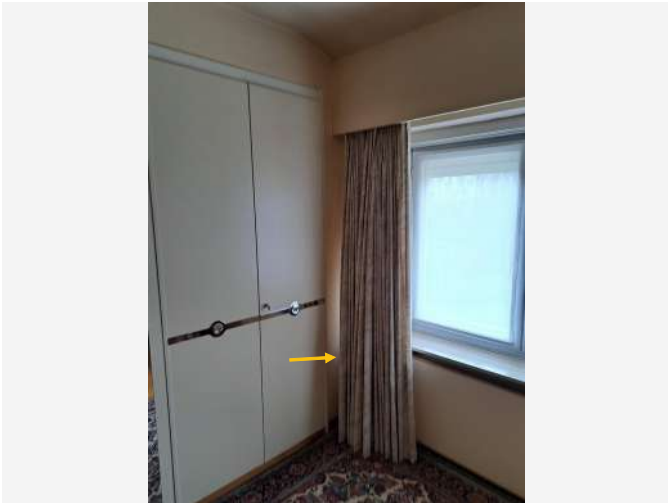
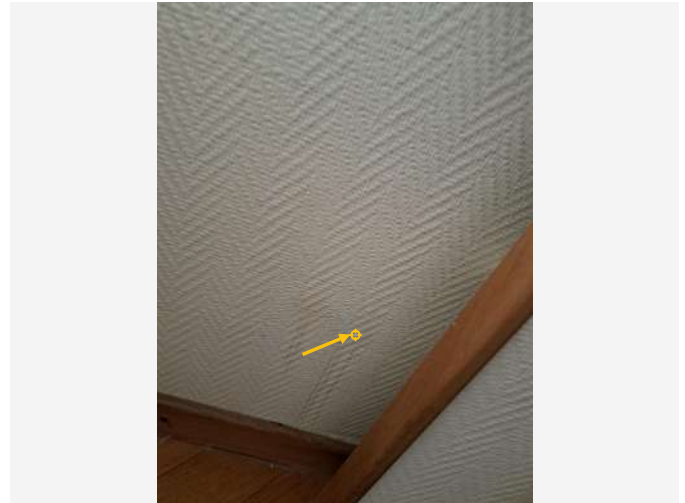
Fiche 16: Pleister muren woning

Geen asbest

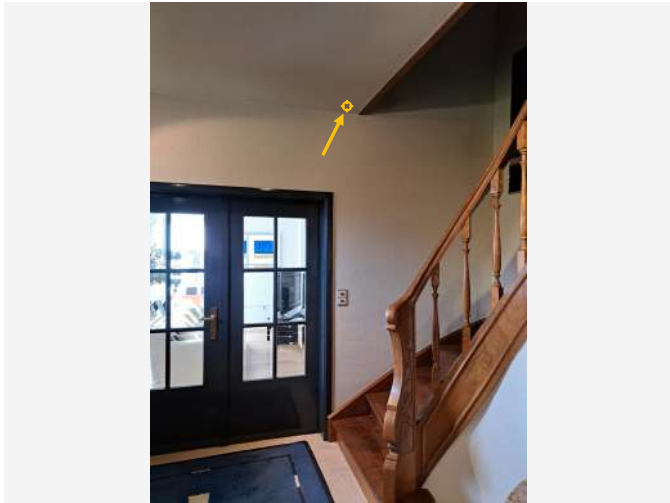
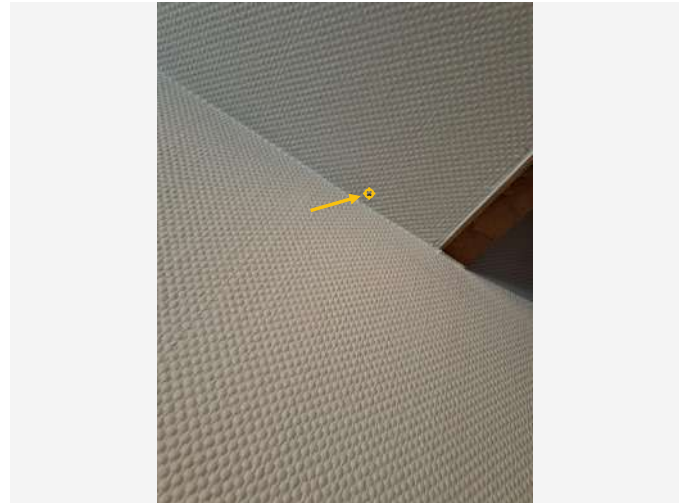
Fiche 17: Pleister plafond woning

Geen asbest

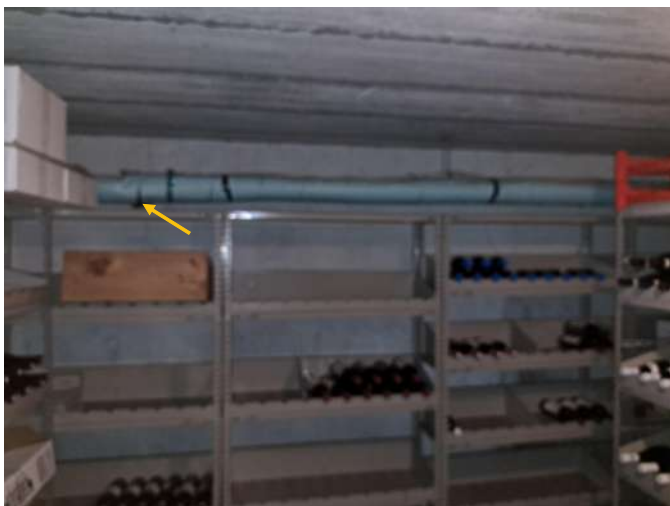
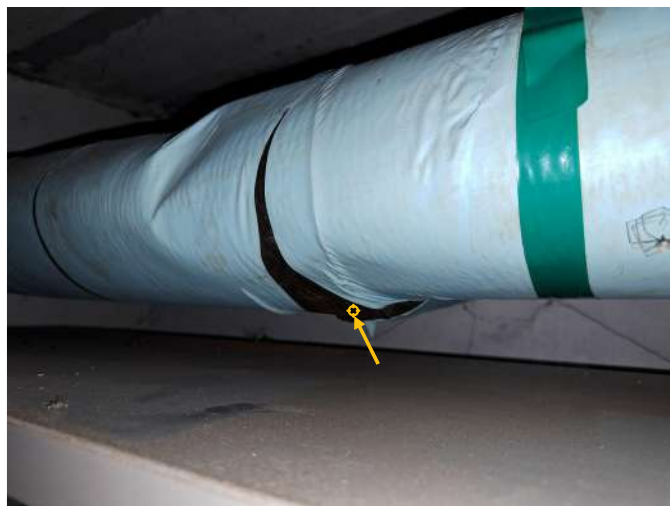
Fiche 19: Roofing leidingisolatie

Geen asbest

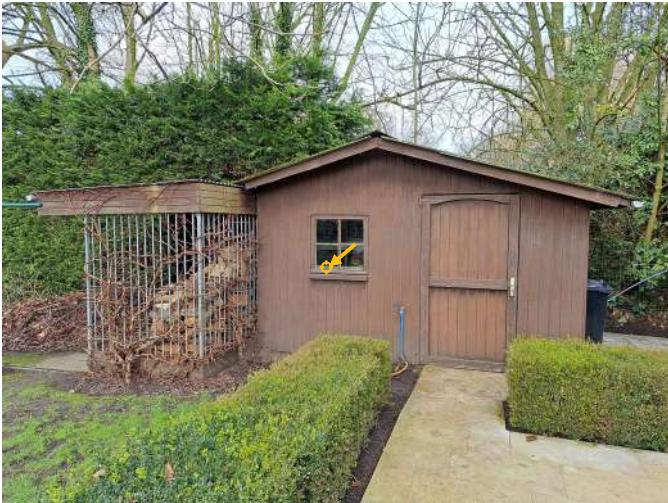
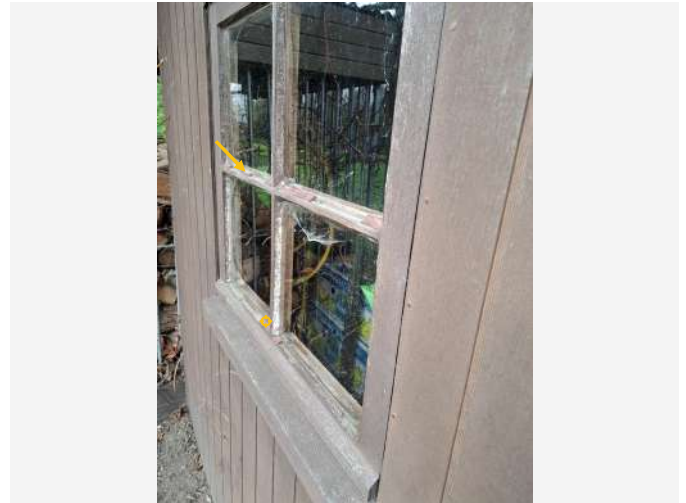
Fiche 20: Mastiek ramen tuinhuis

Geen asbest
