Asbestinventarisatetest

38001C0496/00Z000 - De Pannelaan 5, 8660 De Panne bestaande uit: Handel (W001) en garage op gelijkvloers en appartement (0101) op verdiep

Attestnummer : 20240705-000297.000

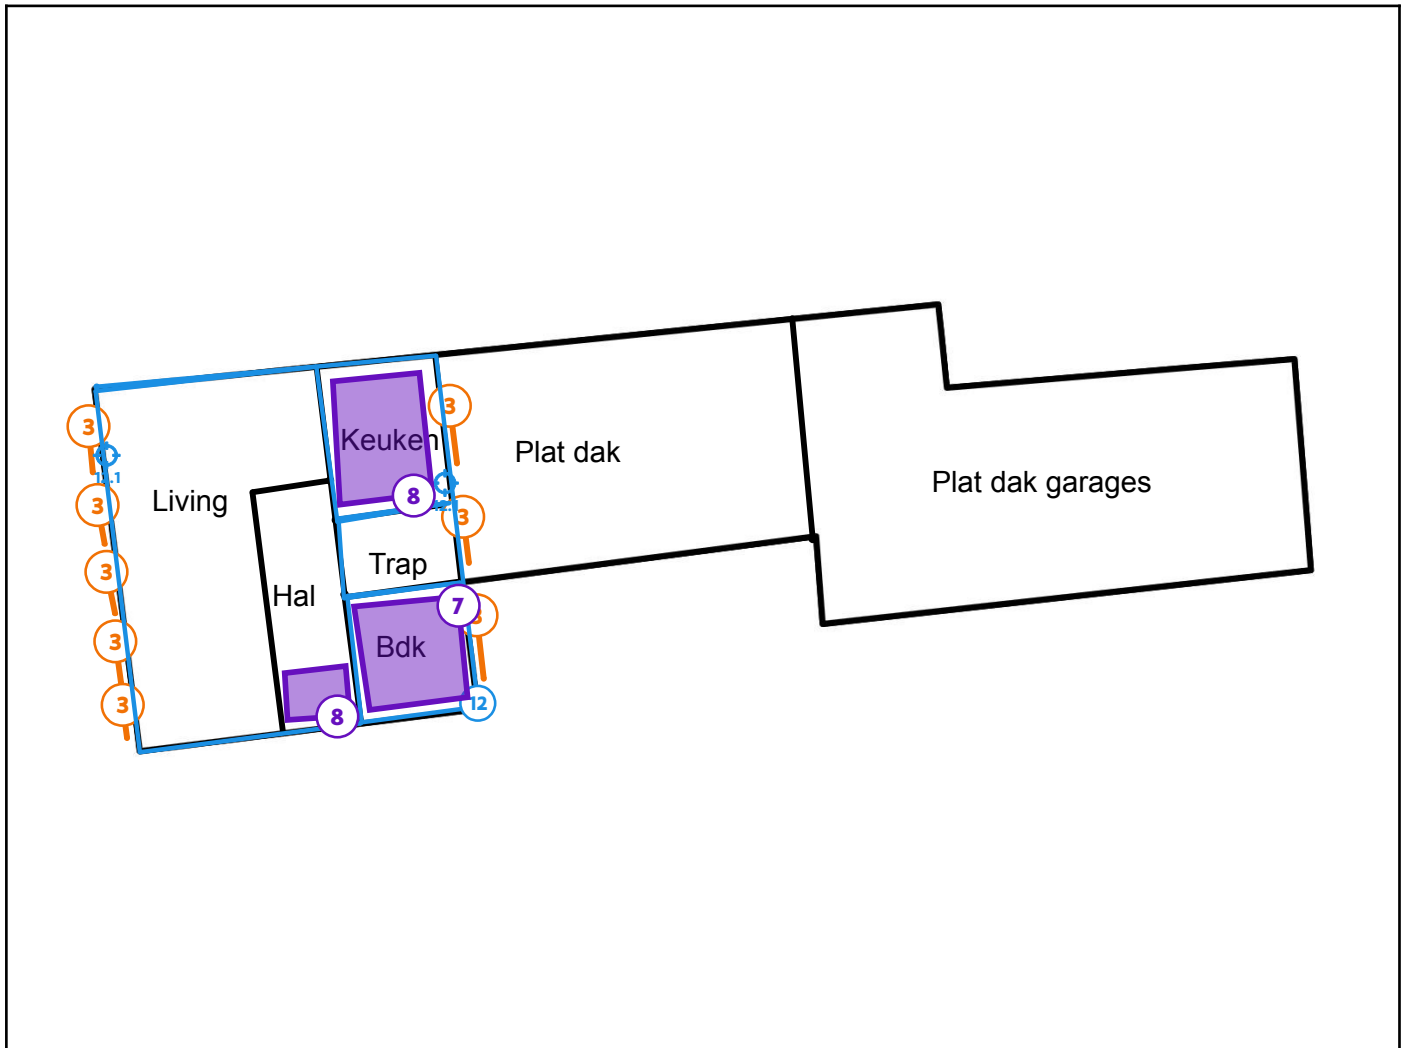
Plan 1.3: Verdiep +1

Beschrijving	Type	Actie
3. Vensterbanken in vezelcement	Asbestmateriaal	Verwijderen
7. Vinylvloer bdk +1	Advies	-
8. Vinylvloer keuken en wc +1	Advies	-
12. Pleister muren appartement	Geen asbest	-
12.1 Code: 2430160-03	Mengmonster	-

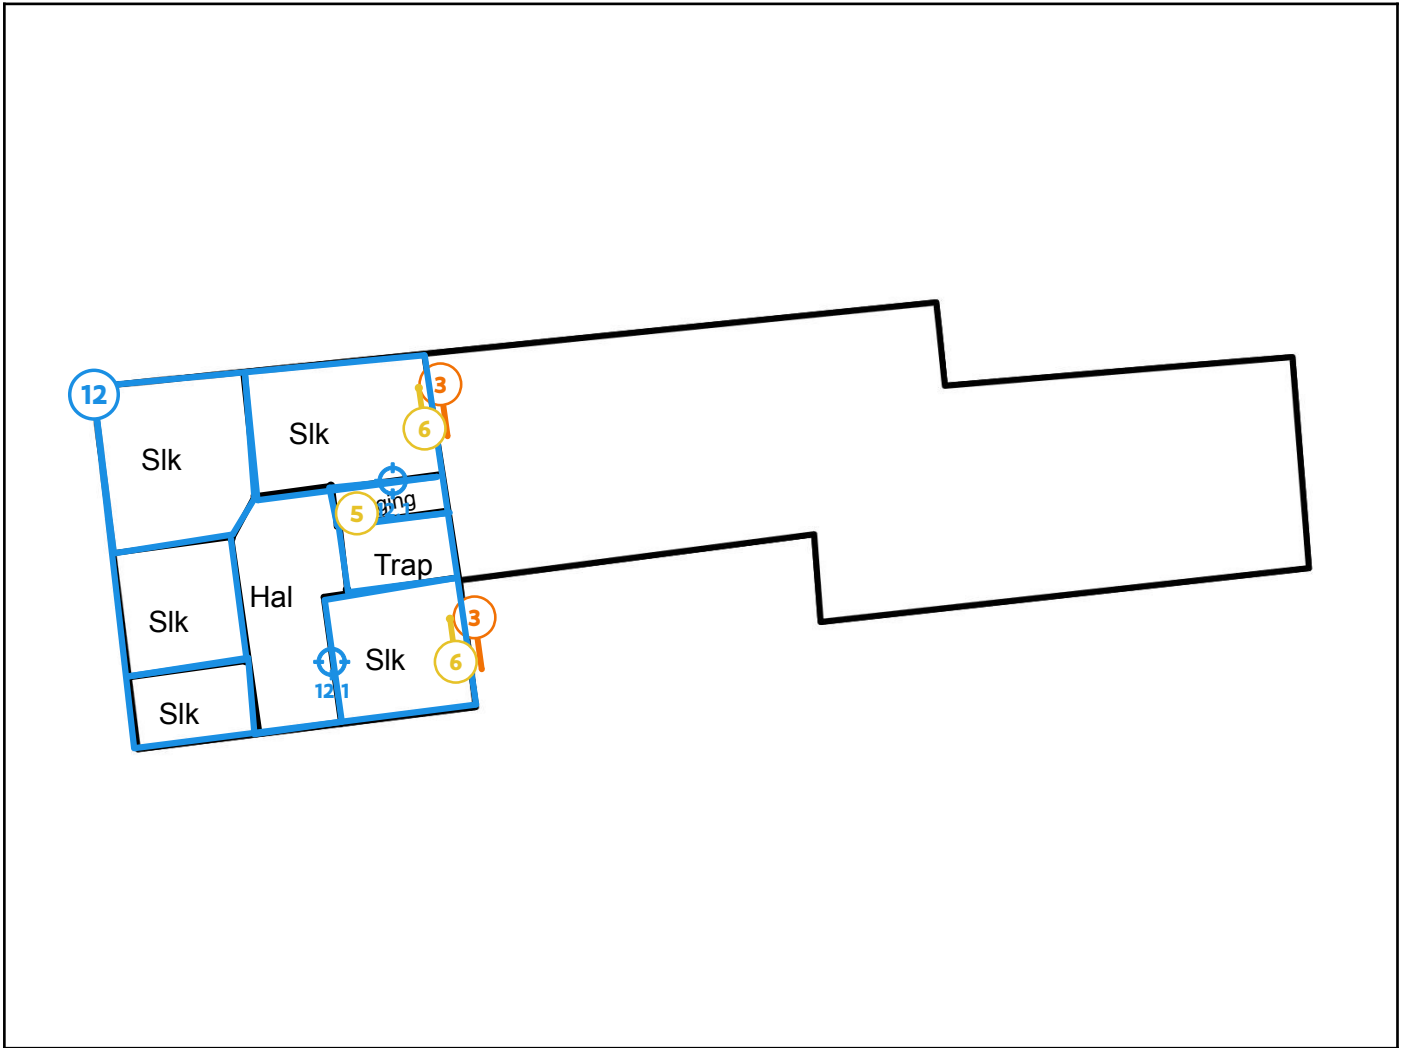
Plan 1.4: Verdiep +2

Beschrijving	Type	Actie
3. Vensterbanken in vezelcement	Asbestmateriaal	Verwijderen
5. Schakelaars type bakeliet	Asbestmateriaal	Zorgvuldig beheren
6. Venstertablet type massal +2	Asbestmateriaal	Zorgvuldig beheren
12. Pleister muren appartement	Geen asbest	-
12.1 Code: 2430160-03	Mengmonster	-

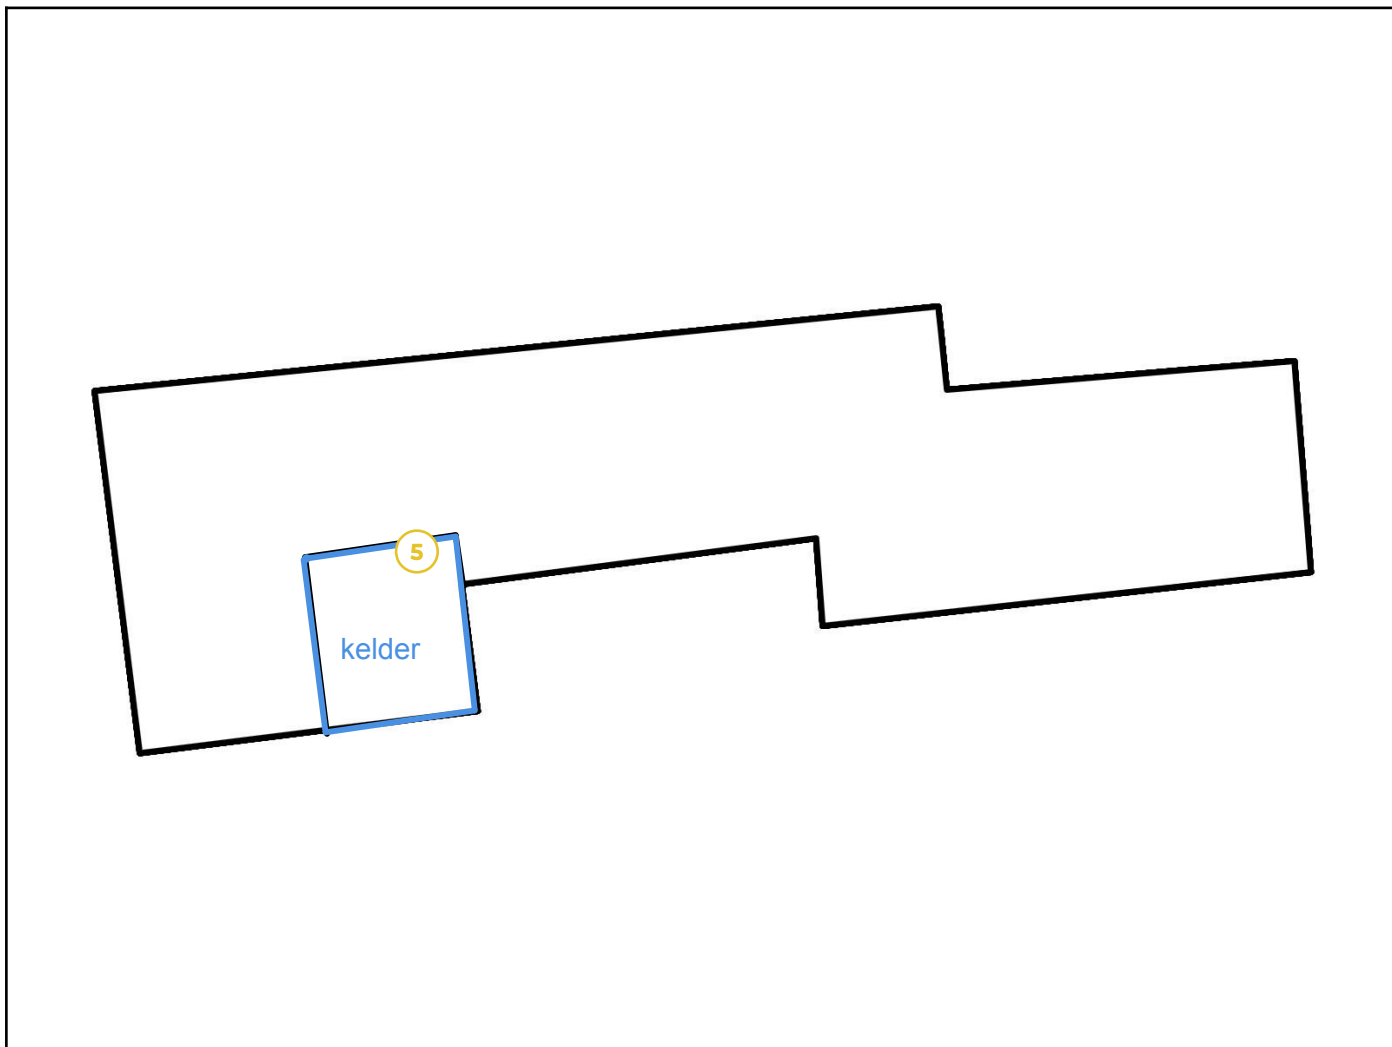
Plan 1.9: Verdiep -1 (kelder)

Beschrijving	Type	Actie
5. Schakelaars type bakeliet	Asbestmateriaal	Zorgvuldig beheren

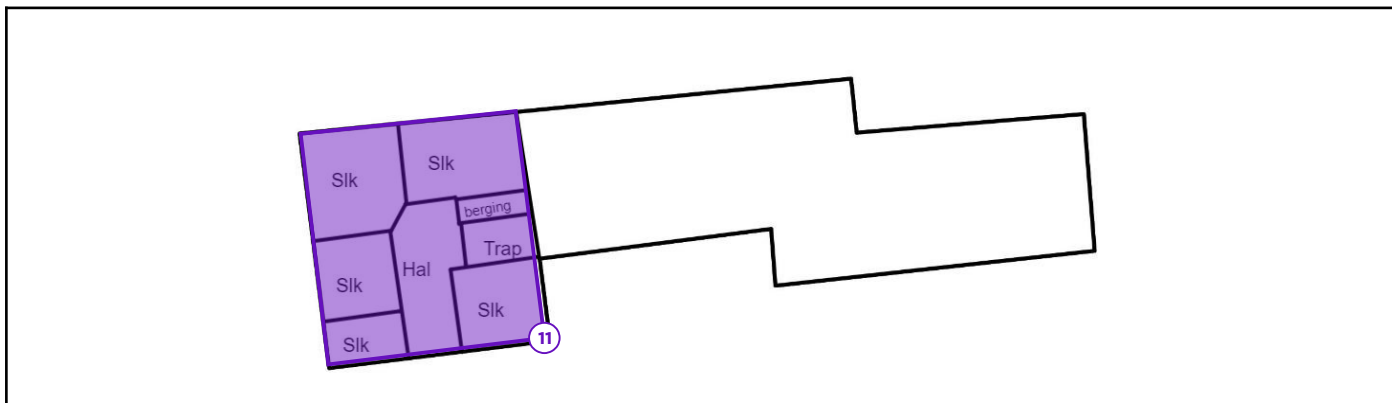
Plan 1.10: Verdiep +2

Beschrijving	Type	Actie
11. Vinylvloer +2	Advies	-

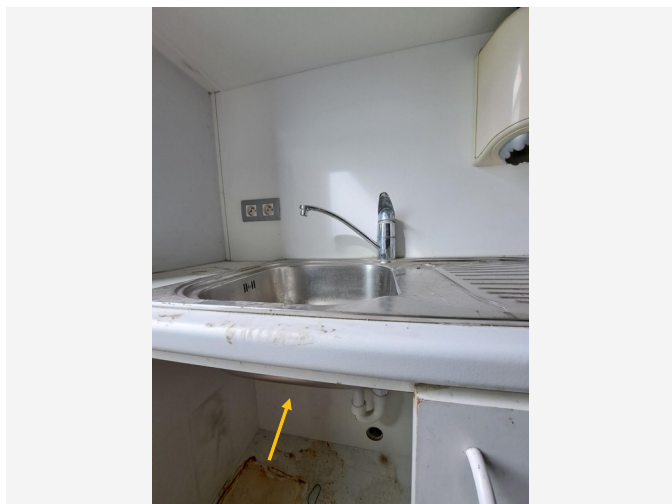
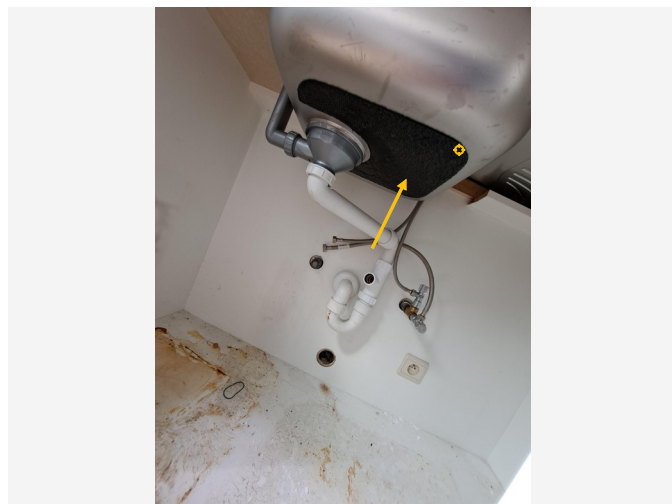
Fiche 14: Roofing lavabo

Geen asbest

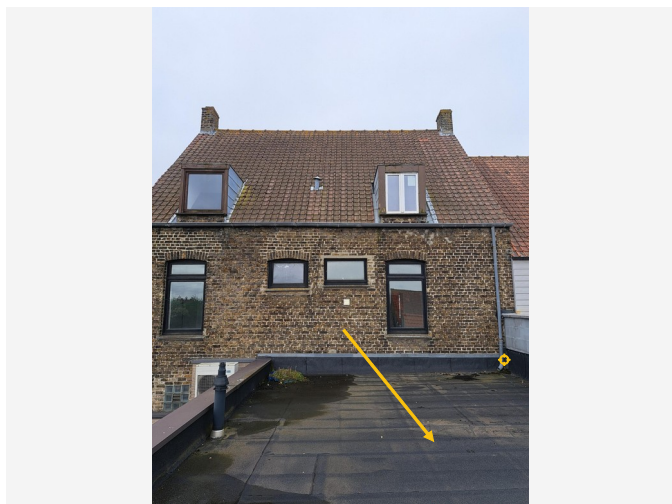
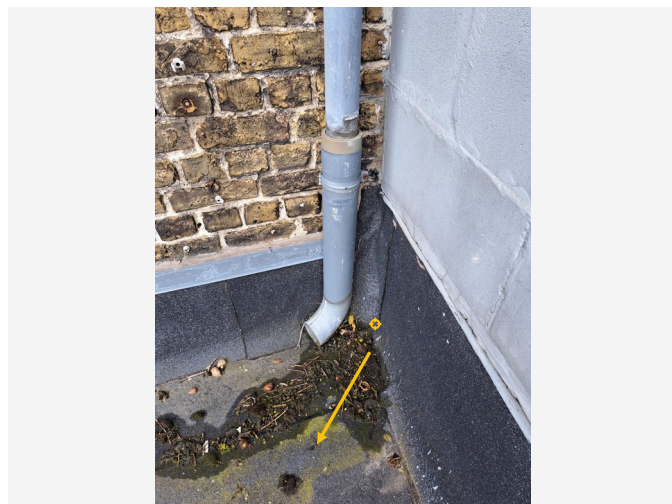
Fiche 15: Roofing plat dak handel

Geen asbest

Beschrijving	Roofing plat dak handel
Omgeving	Buiten
Primaire drager	Plat dak
Bindmiddel van materiaal	Bitumen (roofing, teer, asfalt)
Gebondenheid op basis van bindmiddel	Hecht
Hoeveelheid (oppervlakte - aantal)	• 65,00 m ² - 1 stuk
Totale oppervlakte	65,00 m ²
Identificatiemethode	Vaststelling met monstername
Destructieve handeling voor identificatie	Nee
Opmerking	Enkel de toplaag (niet de onderliggende lagen) werd bemonsterd (thv opstaande randen). Bij de monstername wordt de locatie dusdanig gekozen dat er geen lekschade wordt veroorzaakt. Onderliggende lagen werden niet bemonsterd (ikv het niet-destructief onderzoek). Bij dakwerken bv wanneer de dakbedekking verwijderd dient te worden is bijkomend onderzoek (een destructief onderzoek tot op de drager) aanbevolen.

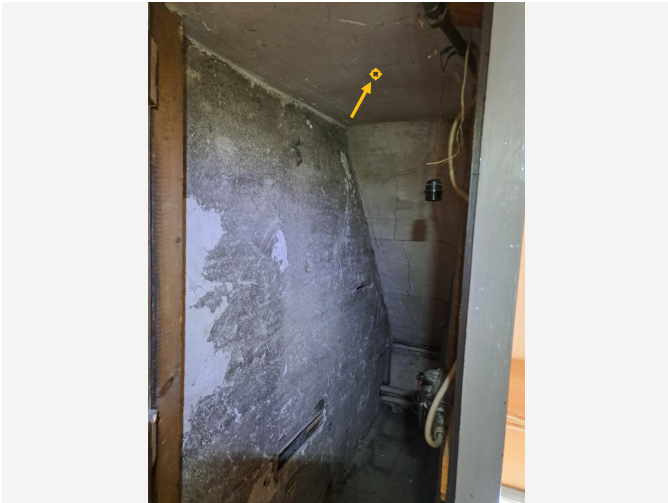
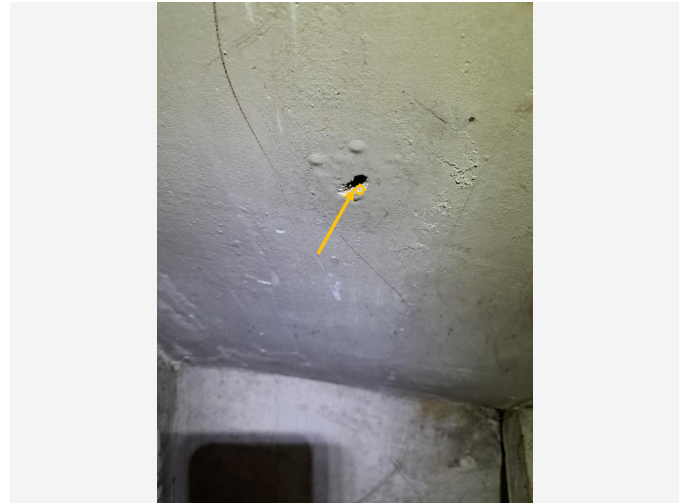
Fiche 17: Pleister plafond +1/+2/+3

Geen asbest
