Asbestinventarisatetest

Zwarte Nonnenstraat 44, 8630 Veurne

Attestnummer : 20251119-000076.000

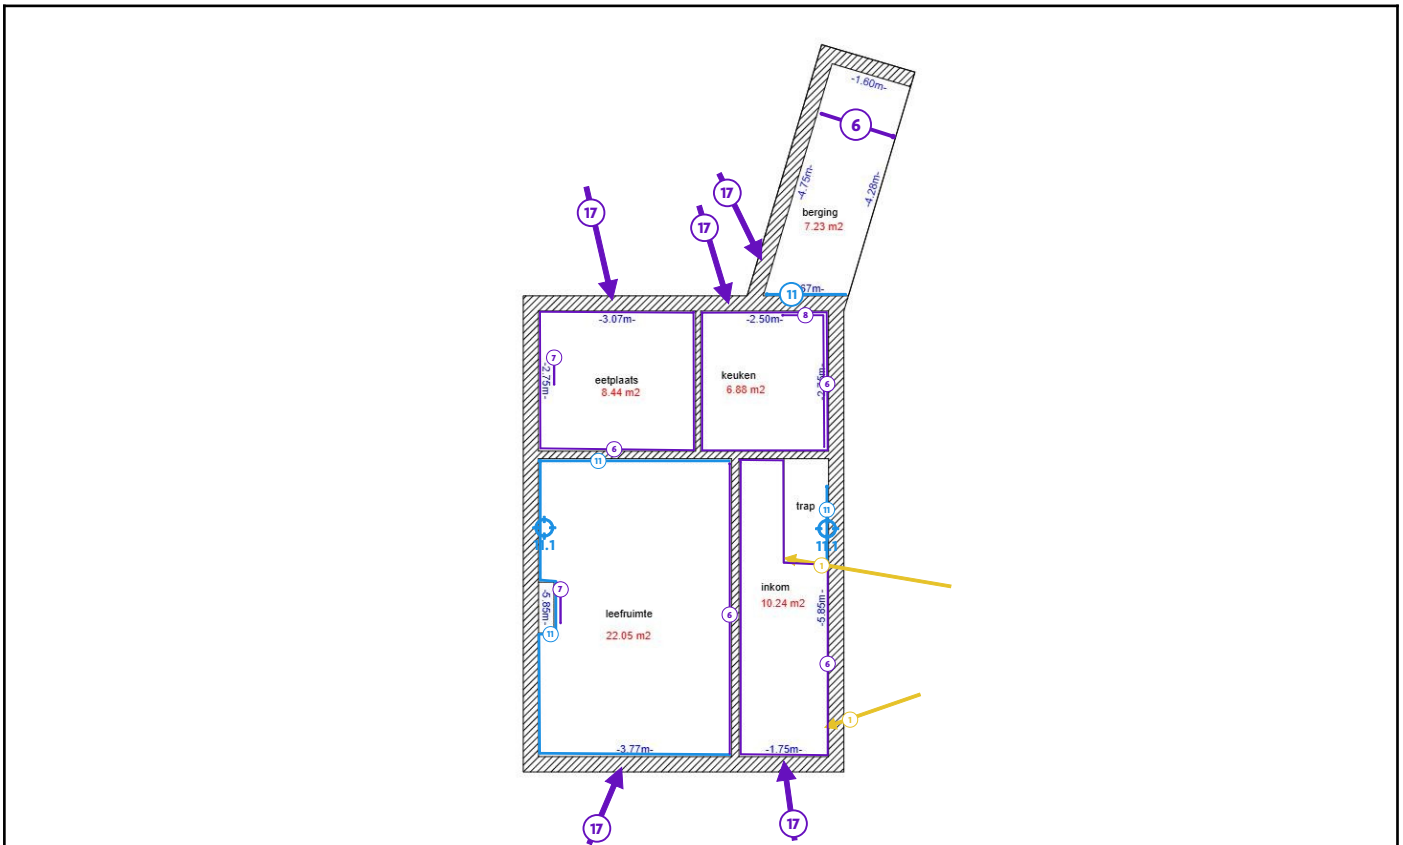
Plan 1.2: grondplan gelijkvloers

Beschrijving	Type	Actie
1. bakeliet elektrische toepassingen	Asbestmateriaal	Zorgvuldig beheren
6. valse voorzetwanden	Advies	-
7. gasradiatoren	Advies	-
8. lijm wandtegels	Advies	-
11. pleisterwerk muren	Geen asbest	-
11.1 Code: 2510563M1	Mengmonster	-
17. kit mastiek ramen	Overige ruimte of materiaal	-

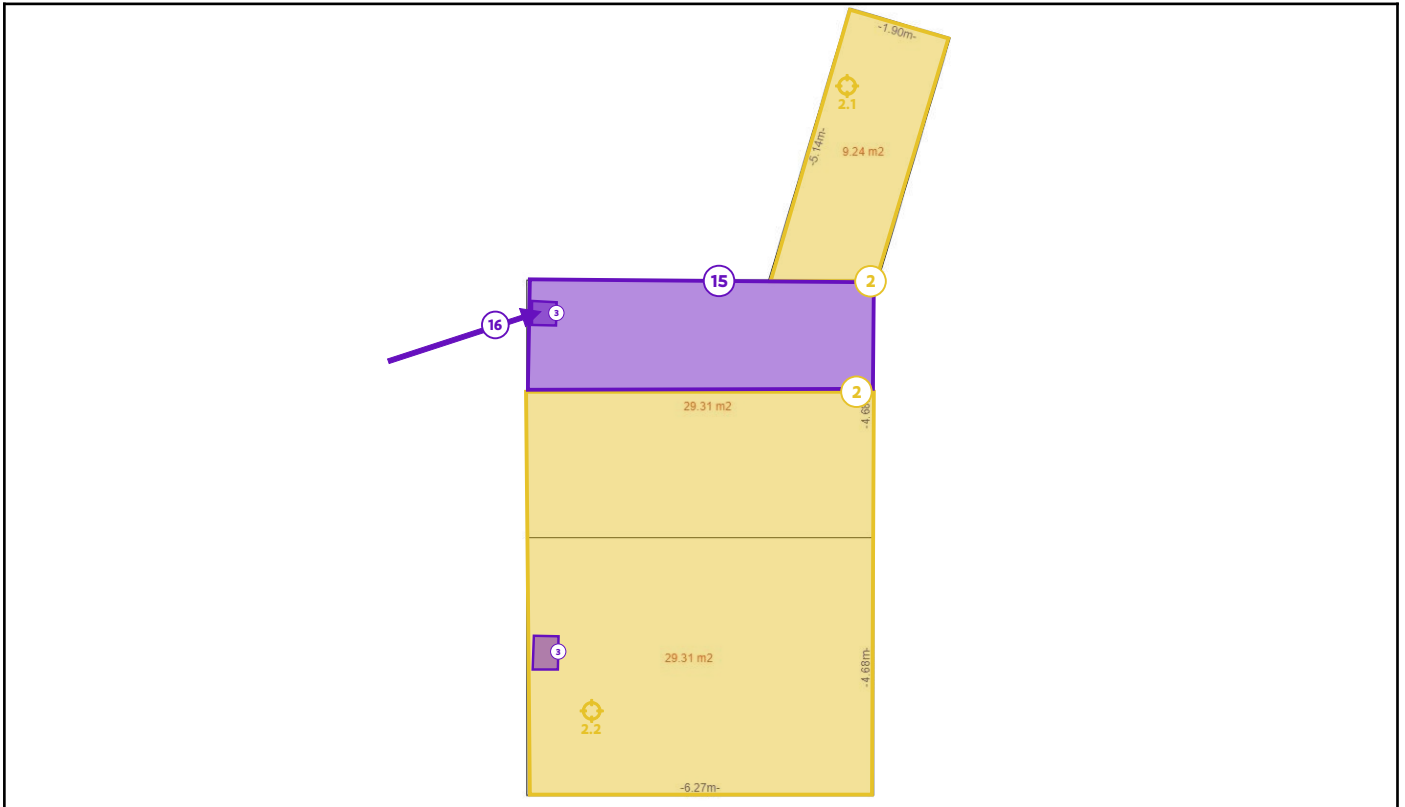
Plan 1.7: dakenplan

Beschrijving	Type	Actie
2. onderdak menuiserie platen	Asbestmateriaal	Zorgvuldig beheren
2.1 Code: 2510563P1	Puntmonster	-
2.2 Code: 2510563P2	Puntmonster	-
3. inspectie binnenkant schouw	Beperking	-
15. plat dak in zink	Overige ruimte of materiaal	-
16. rookgaskanaal	Overige ruimte of materiaal	-

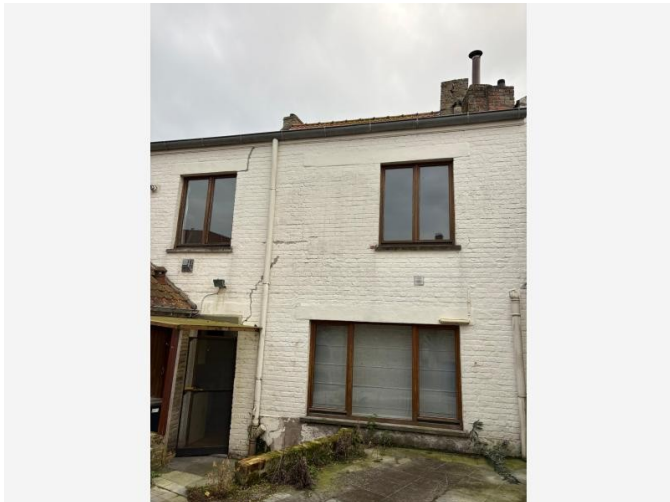
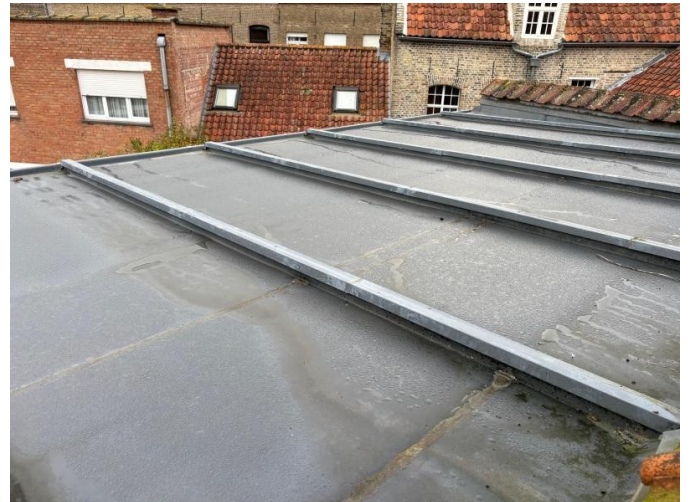
Beschrijving	Notitie	Terug te vinden op plannen
Fiche 15: plat dak in zink	plat dak is dichtgelegd met zinkplaten	Plan 1.7: dakenplan
Fiche 16: rookgaskanaal	Het rookgaskanaal op de schouw is een gres buis en dus niet asbestverdacht	Plan 1.7: dakenplan
Fiche 17: kit mastiek ramen	-	Plan 1.2: grondplan gelijkvloers Plan 1.4: grondplan 1ste verdiep
