# Asbestinventarisatetest

Bayauxlaan 69, 8300 Knokke-Heist

Attestnummer : **20240409-000270.000**

Uitgegeven op : **09.04.2024**

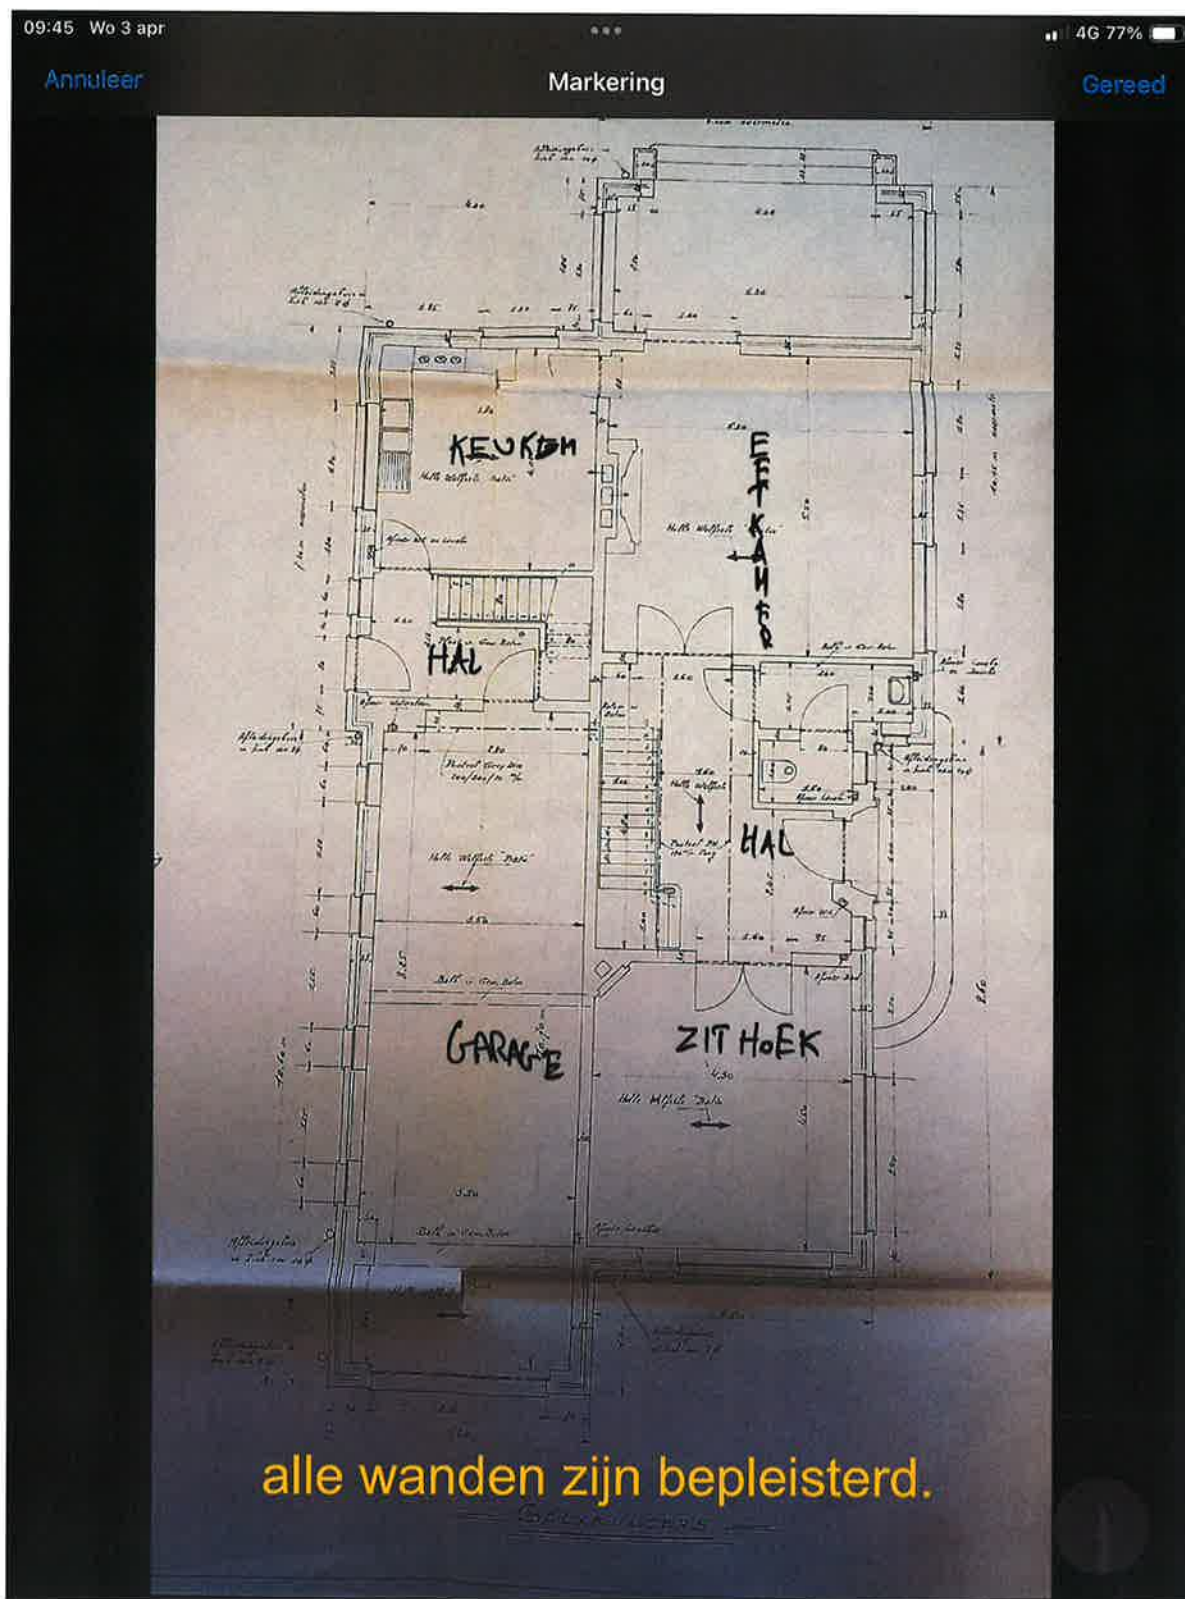
# Plan 1.4: gelijkvloers

16. pleister wand (wooneenheid) gelijkvloers + 1  
ste verdieping

Geen asbest

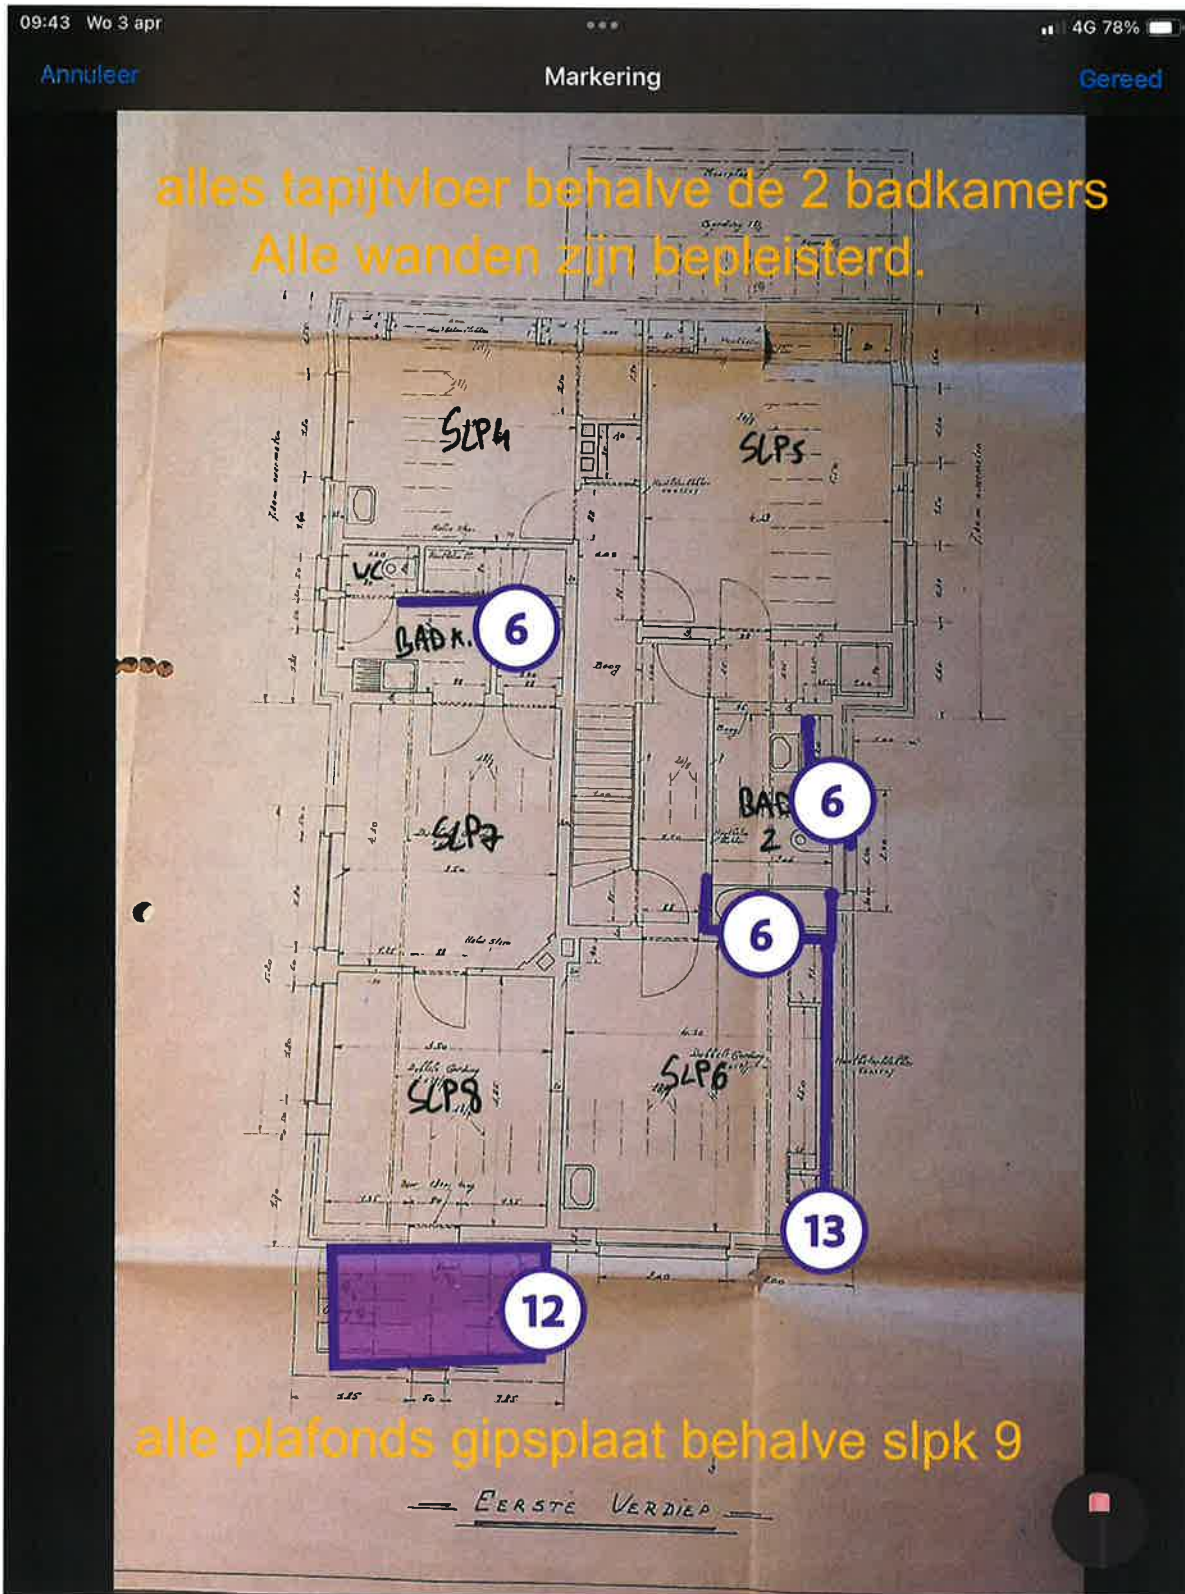
# Plan 1.5: 1 ste verdieping

6. tegellijm wandtegels en plinten keuken en badkamers	Advies	-
7. gipsplaat plafonds	Advies	-
11. tapijt vloer 1 ste verdieping en 2 de verdieping	Advies	-
12. Verlaagde plafonds bestaande uit hout/pvc slaapkamers	Advies	-
13. gipskarton wanden	Advies	-
16. pleister wand (wooneenheid) gelijkvloers + 1 ste verdieping	Geen asbest	-

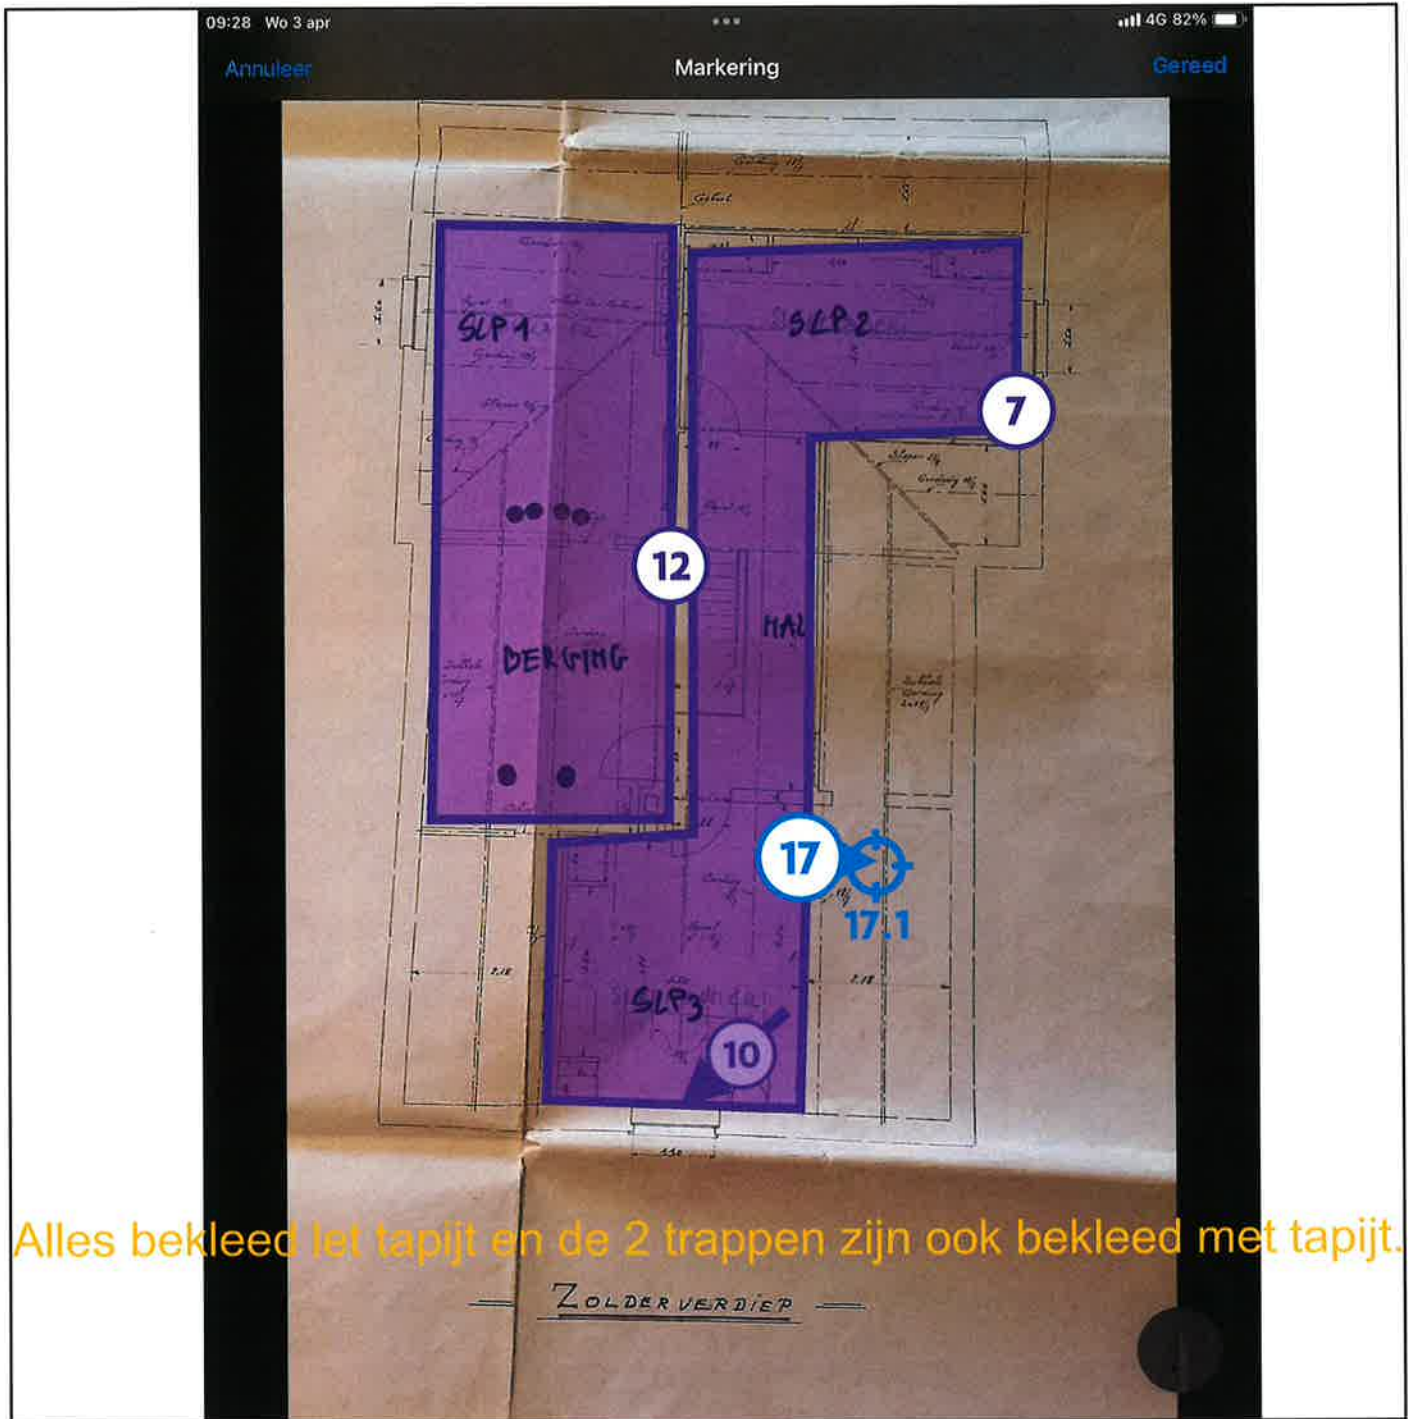
# Plan 1.7: 2 de verdieping

Beschrijving	Type	Actie
7. gipsplaat plafonds	Advies	-
10. dichtingen radiatoren bestaande uit gekoppelde platen	Advies	-

11. tapijt vloer 1 ste verdieping en 2 de verdieping	Advies	-
12. Verlaagde plafonds bestaande uit hout/pvc slaapkamers	Advies	-
17. Stoffen elektriciteits kabels	Geen asbest	-
17.1 Code: M05	Puntmonster	-

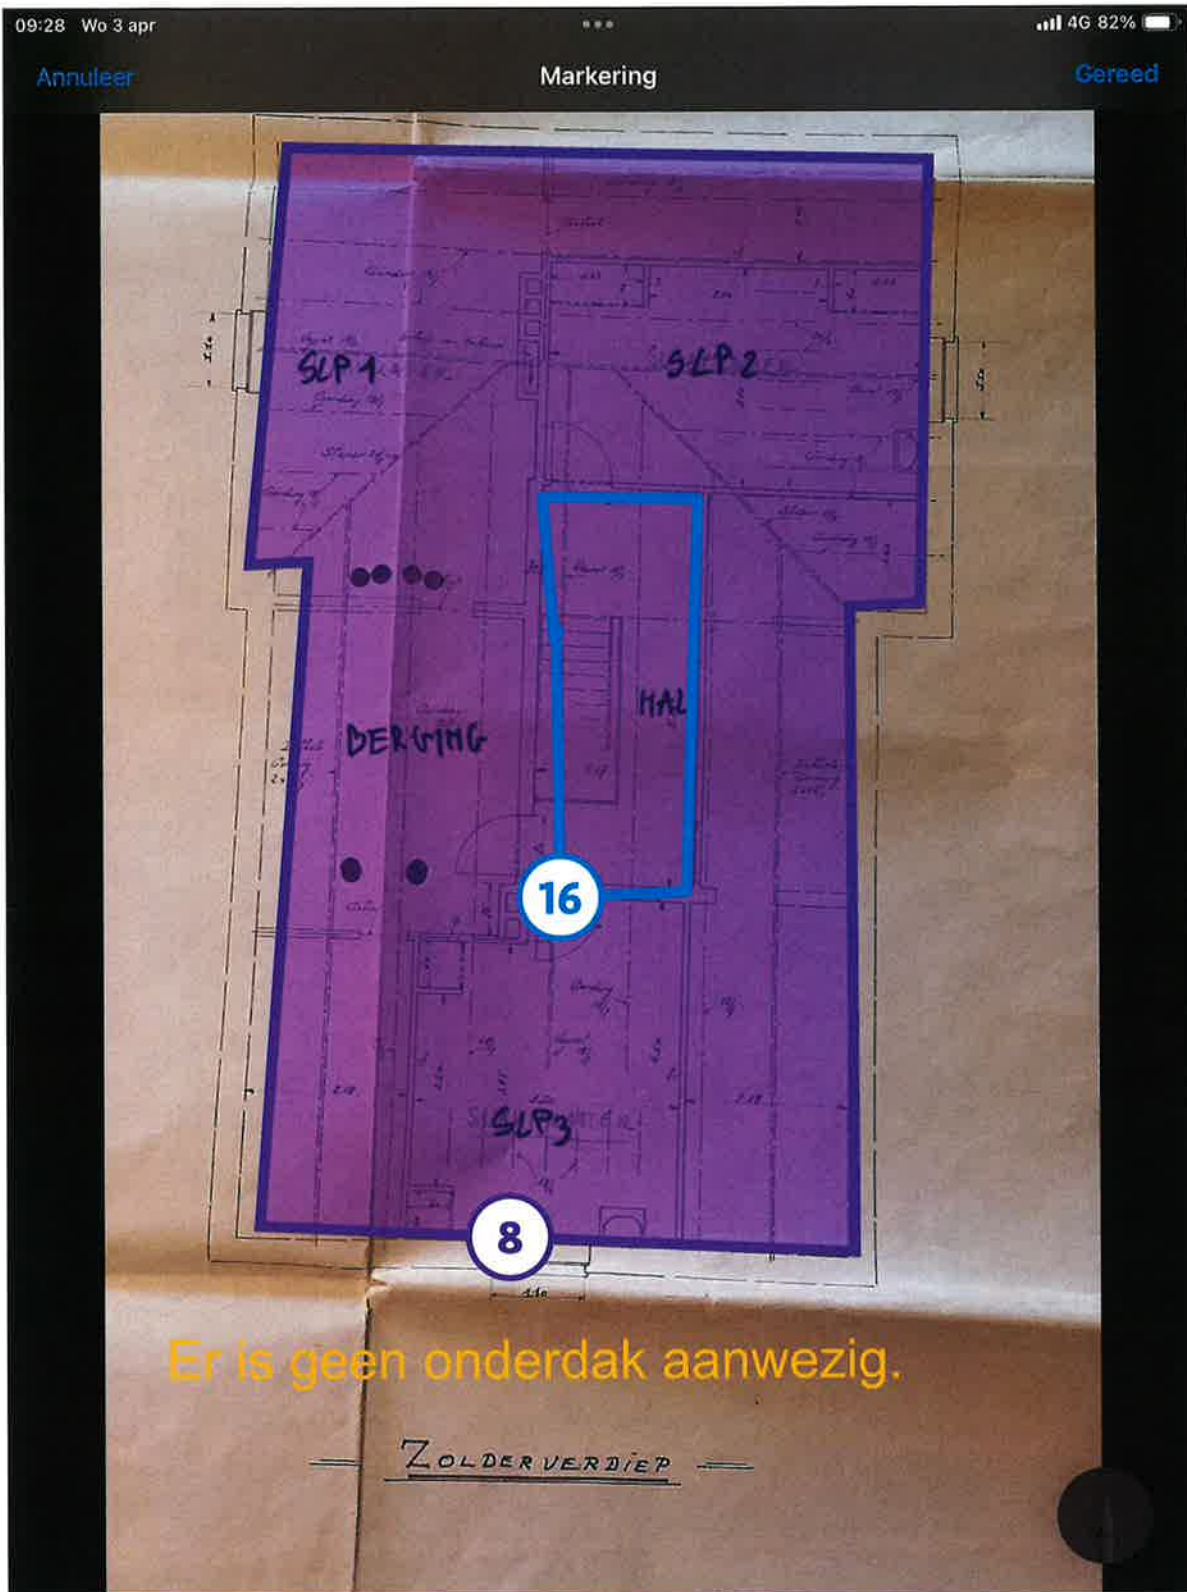
# Plan 1.8: 2 de verdieping

Er is geen onderdak aanwezig.
