Asbestinventarisatetest

Oorderseweg 167, 2180 Antwerpen

Attestnummer : 20241024-000315.000

Uitgegeven op : 24.10.2024

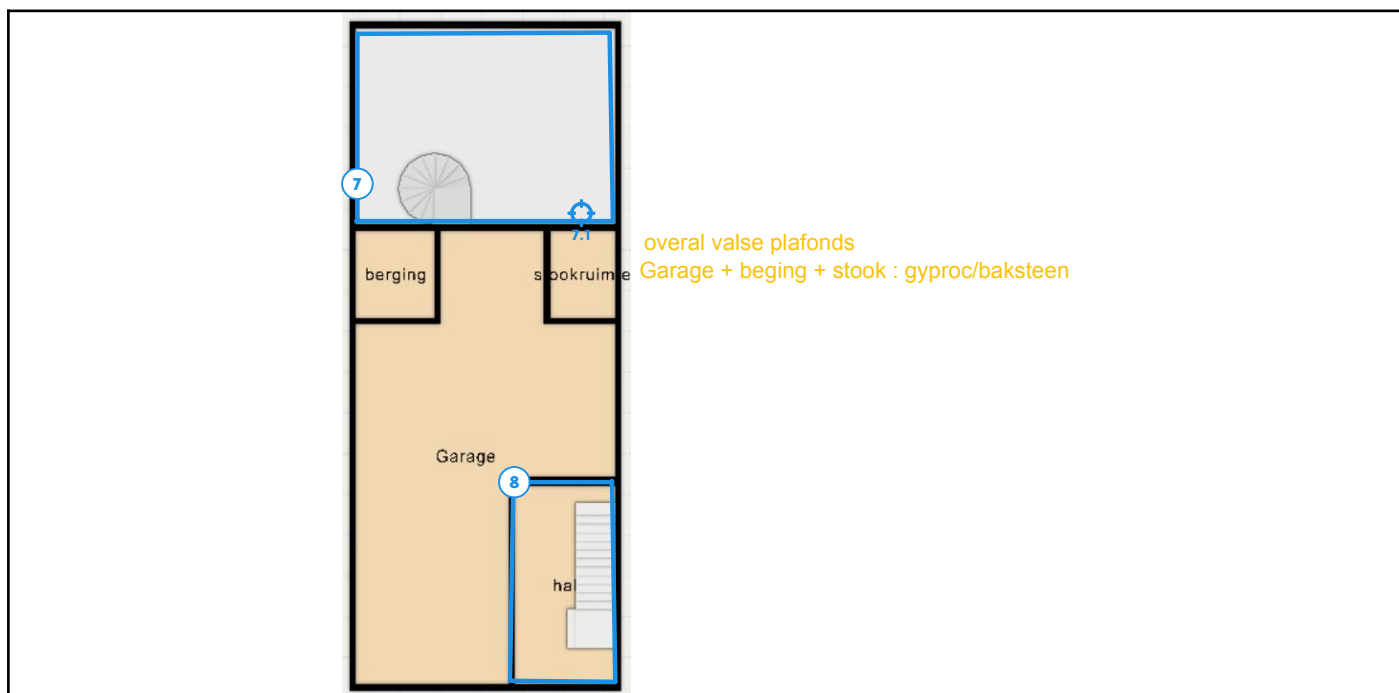
Plan 1.2: 0

Beschrijving	Type	Actie
5. valse plafonds	Advies	-
7. cementbezetting achtergevel en koer	Geen asbest	-
7.1 Code: cementbezetting	Puntmonster	-
8. Muurpleister	Geen asbest	-

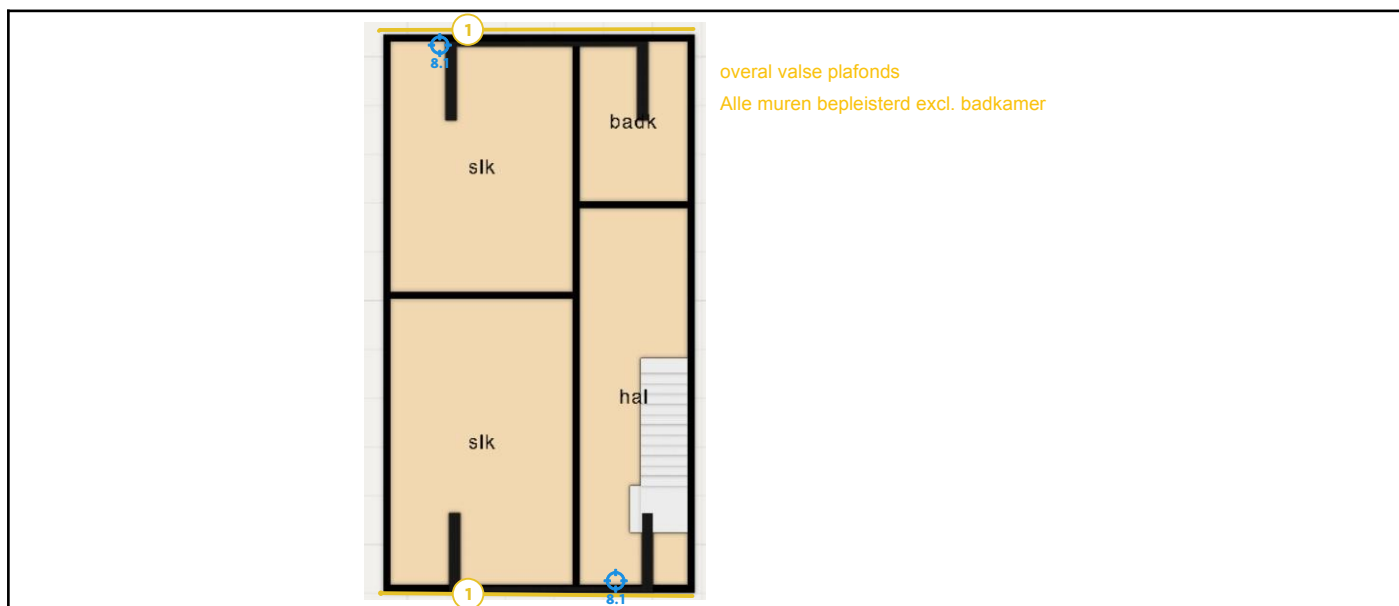
Plan 1.3: 2

Beschrijving	Type	Actie
1. Roofing dakgoten	Asbestmateriaal	Zorgvuldig beheren
5. valse plafonds	Advies	-
8. Muurpleister	Geen asbest	-
8.1 Code: Muurpleister	Mengmonster	-

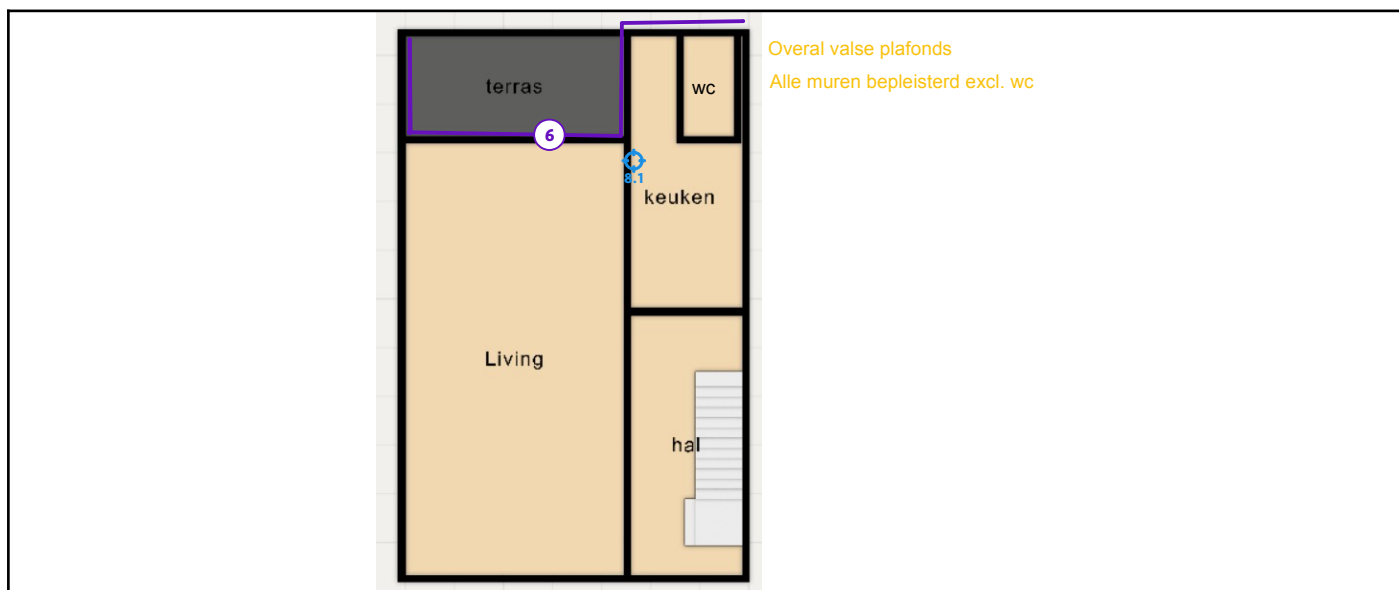
Plan 1.4: 1

Beschrijving	Type	Actie
5. valse plafonds	Advies	-
6. leien	Advies	-
8. Muurpleister	Geen asbest	-
8.1 Code: Muurpleister	Mengmonster	-

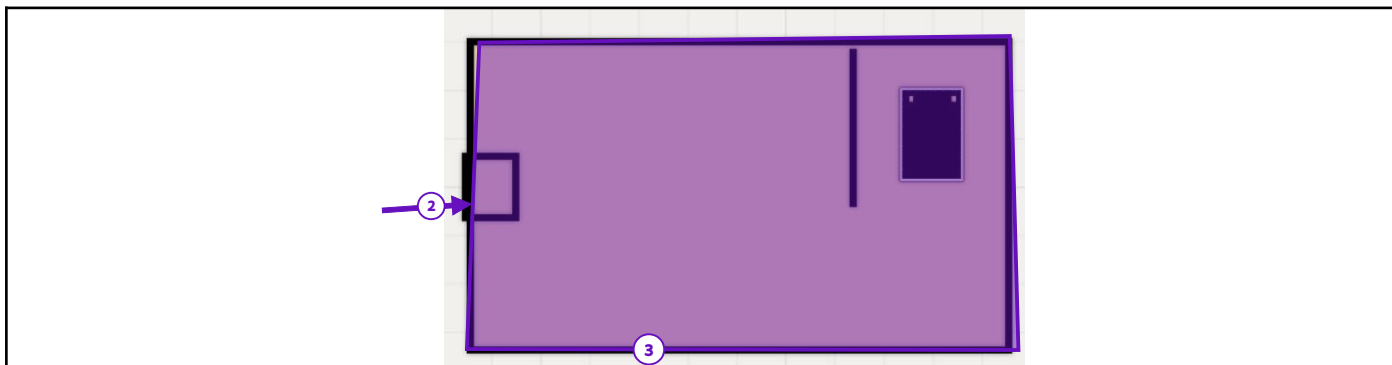
Plan 1.5: zolder

Beschrijving	Type	Actie
2. schouwen	Beperking	-
3. Onderdak	Beperking	-
