# Asbestinventarisatetest

Molendreef 2, 2830 Willebroek

Attestnummer : 20240325-000612.000

## Niet-asbestveilig

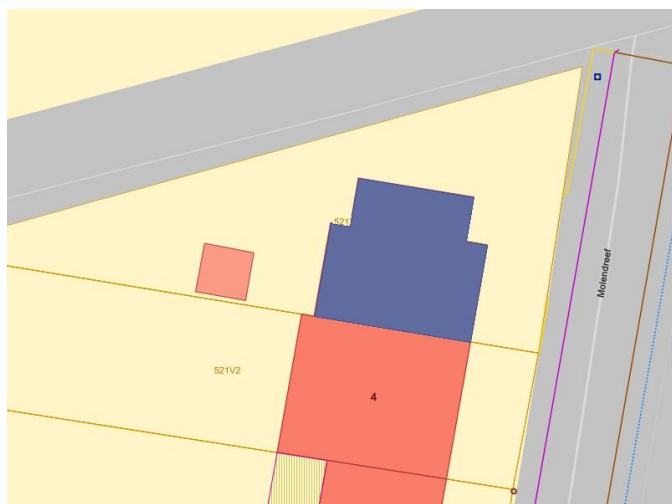
## Zone 1: woning

Tijdens de inspectie vastgesteld:

- 2 Asbestmaterialen**
- 0 Beperkingen
- 0 Uitsluitingen
- 0 Roerende goederen
- 0 Puin, steenslag, (water)bodem
- 3 Adviezen**
- 3 Geen asbest**

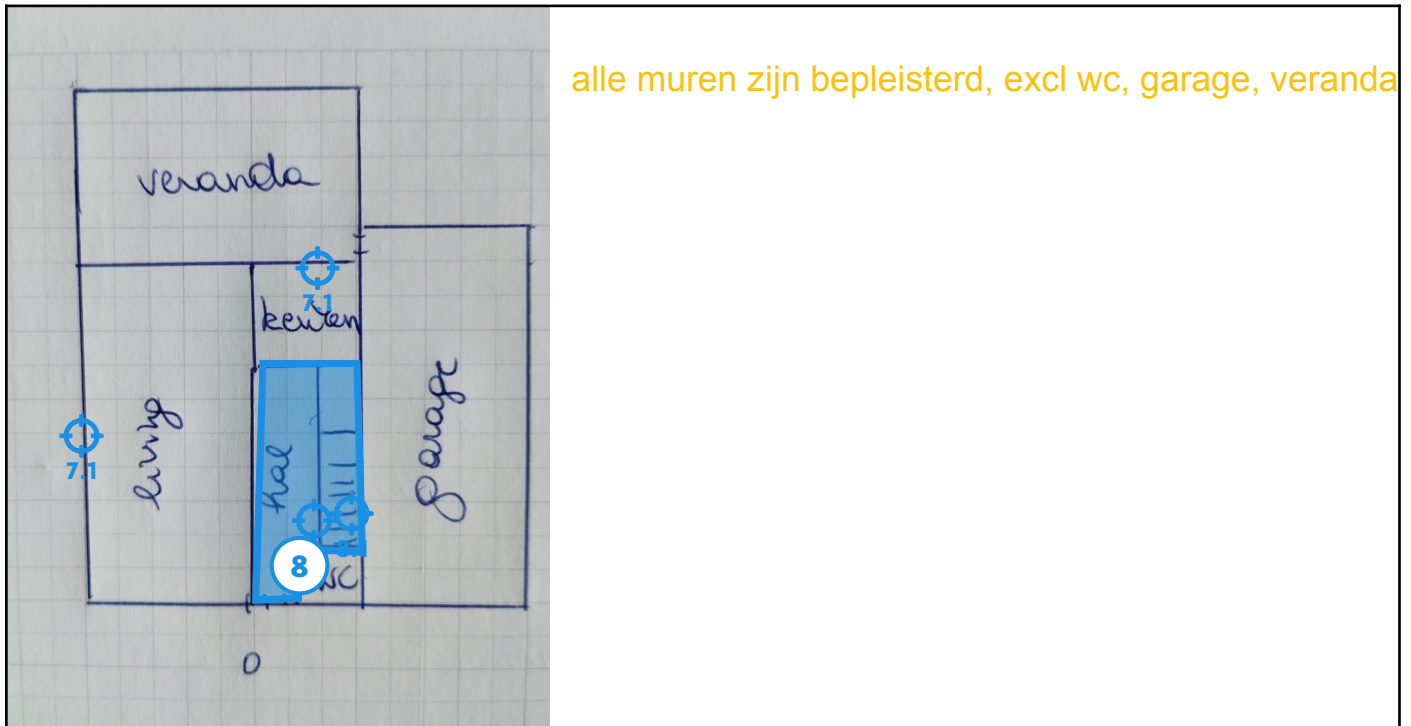
# Plan 1.1: gelijkvloers

Beschrijving	Type	Actie
7. pleister muren	Geen asbest	-
7.1 Code: 01	Mengmonster	-
8. pleister plafond	Geen asbest	-
8.1 Code: 02	Mengmonster	-

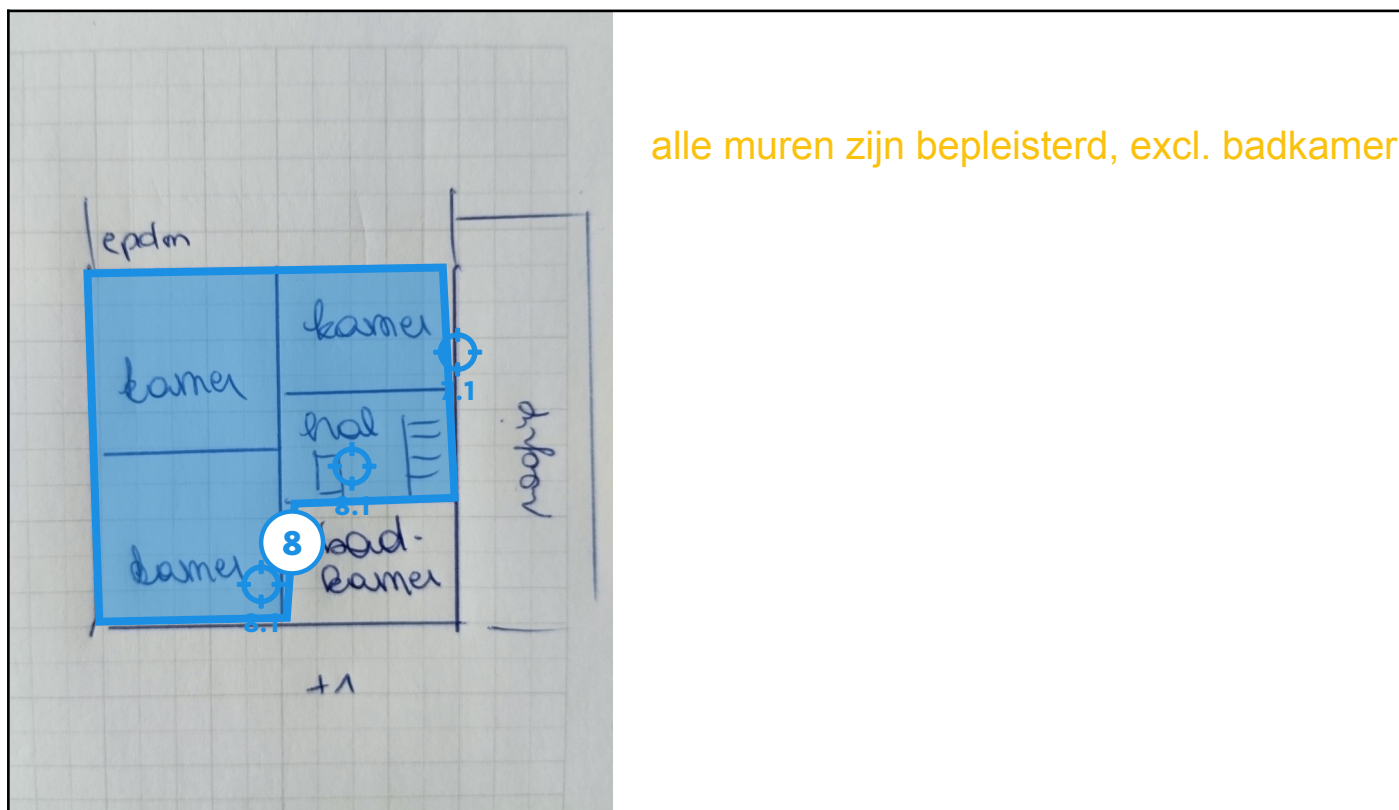
## Plan 1.2: 1e verdieping

Beschrijving	Type	Actie
7. pleister muren	Geen asbest	-
7.1 Code: 01	Mengmonster	-
8. pleister plafond	Geen asbest	-
8.1 Code: 02	Mengmonster	-

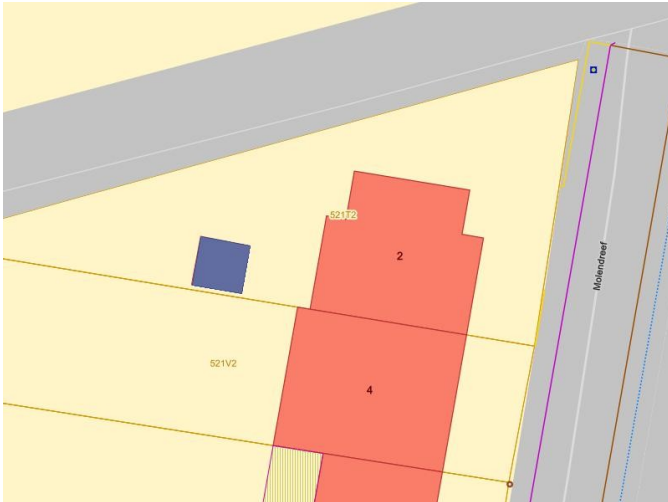
## Zone 2: tuinhuis

Tijdens de inspectie vastgesteld:

- 0 Asbestmaterialen
- 0 Beperkingen
- 0 Uitsluitingen
- 0 Roerende goederen
- 0 Puin, steenslag, (water)bodem
- 1 Adviezen**
- 0 Geen asbest

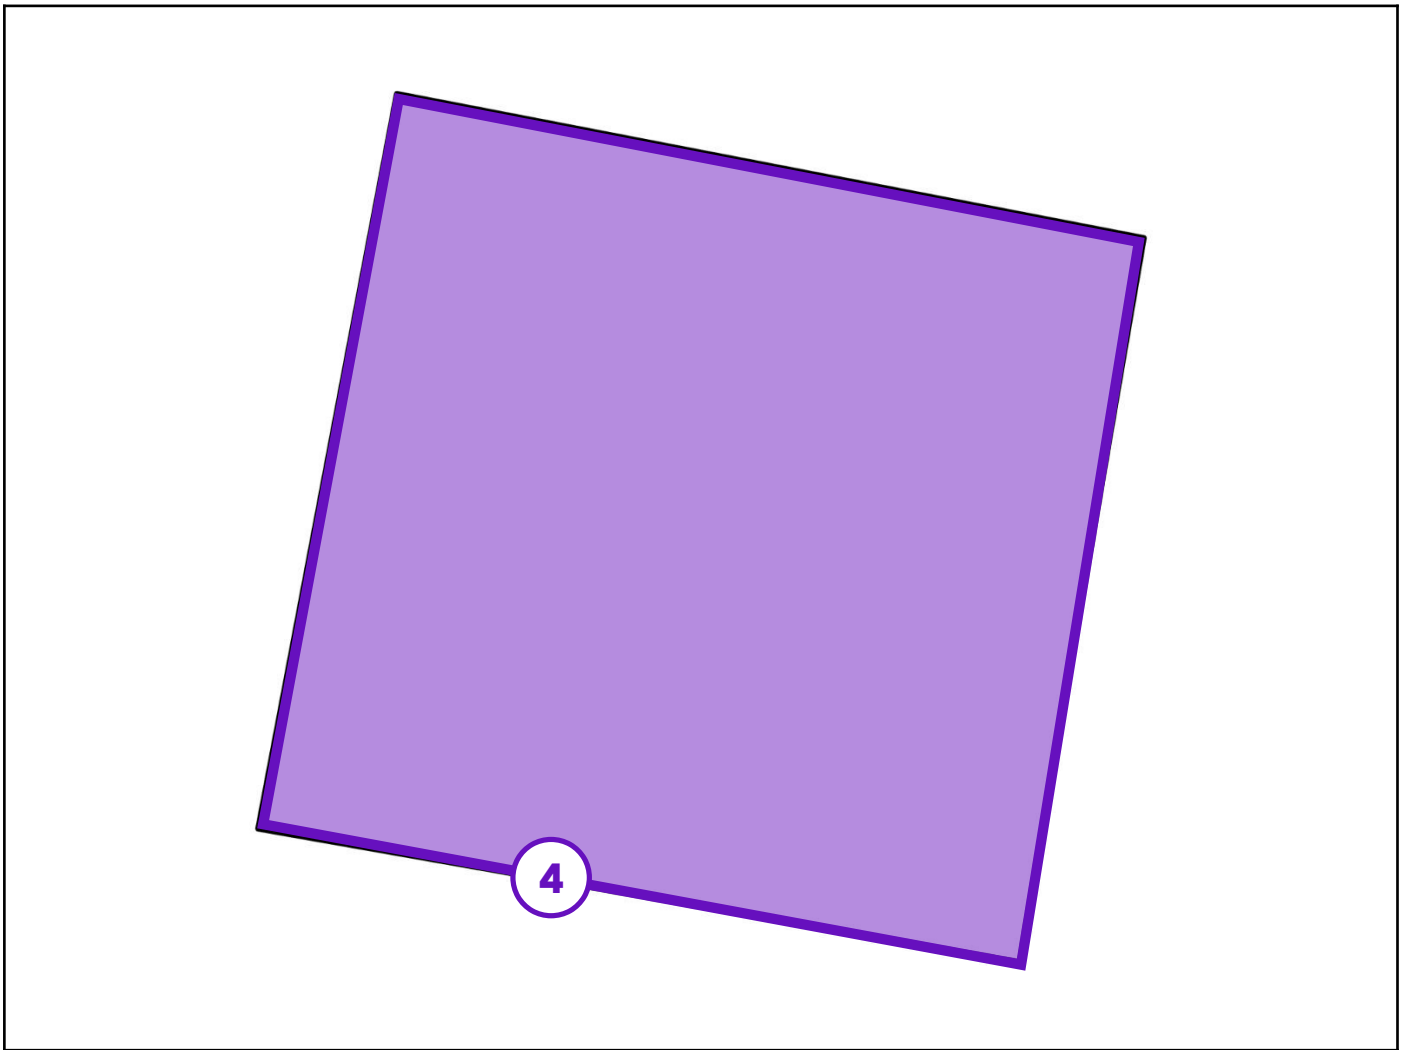
## Plan 2.1: tuinhuis plan

Beschrijving	Type	Actie
4. tuinhuis	Advies	-
