# Asbestinventarisatetest

Appeldonkstraat 79, 2830 Willebroek

Attestnummer : 20240828-000134.000

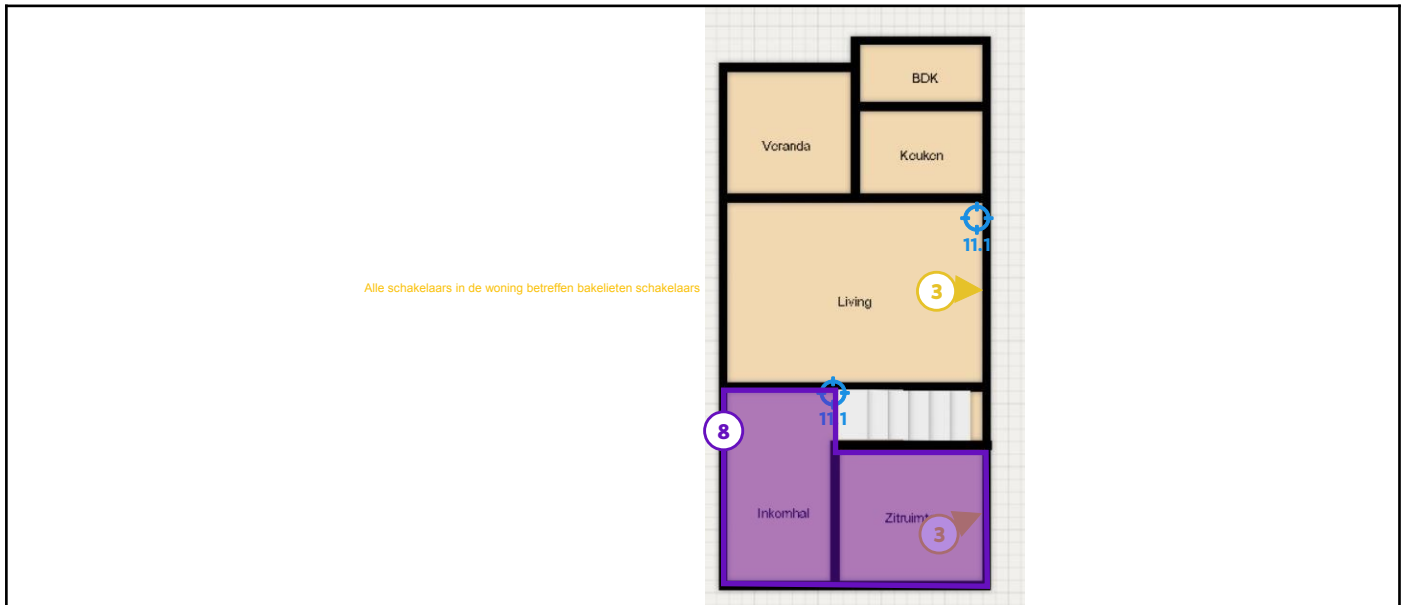
## Plan 1.2: GLV appeldonk

Beschrijving	Type	Actie
3. Asbestcementen schouwplaat	Asbestmateriaal	Zorgvuldig beheren
5. Bakelieten schakelaars	Asbestmateriaal	Zorgvuldig beheren
8. Vinyl inkomhal en zitruimte niet asbestverdacht	Advies	-
11. Pleisterwerk muren	Geen asbest	-
11.1 Code: S1	Mengmonster	-

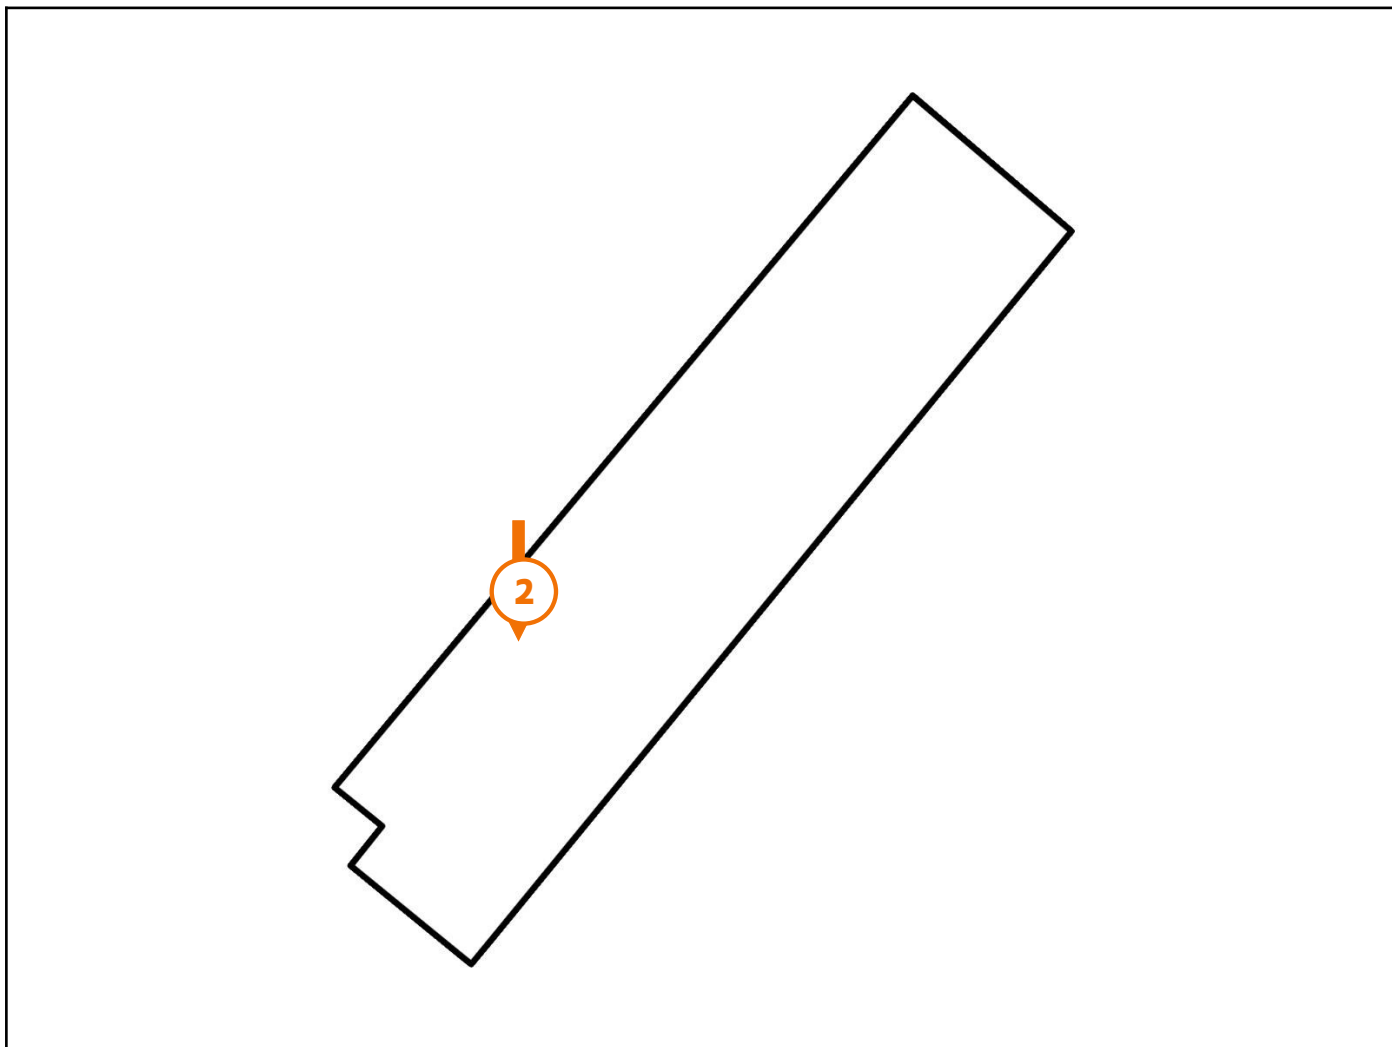
## Plan 1.9: Hoofdgebouw plan

Beschrijving	Type	Actie
2. Schouwbus	Asbestmateriaal	<a href="#">Verwijderen</a>

- Eenvoudige handelingen: mag via doe-het-zelf of door werknemer(s) met opleidingsattest eenvoudige handelingen  
De buis kan voorzichtig losgebeiteld worden , extra bevochtigen om stof te voorkomen + dragen van de nodige beschermingsmiddelen (mondmasker ffp3, handschoenen,tyvec ) Bij de gemeente/containerpark afsluitzakken halen om dubbel in te pakken en af te voeren naar het containerpark als hechtgebonden asbestafval.

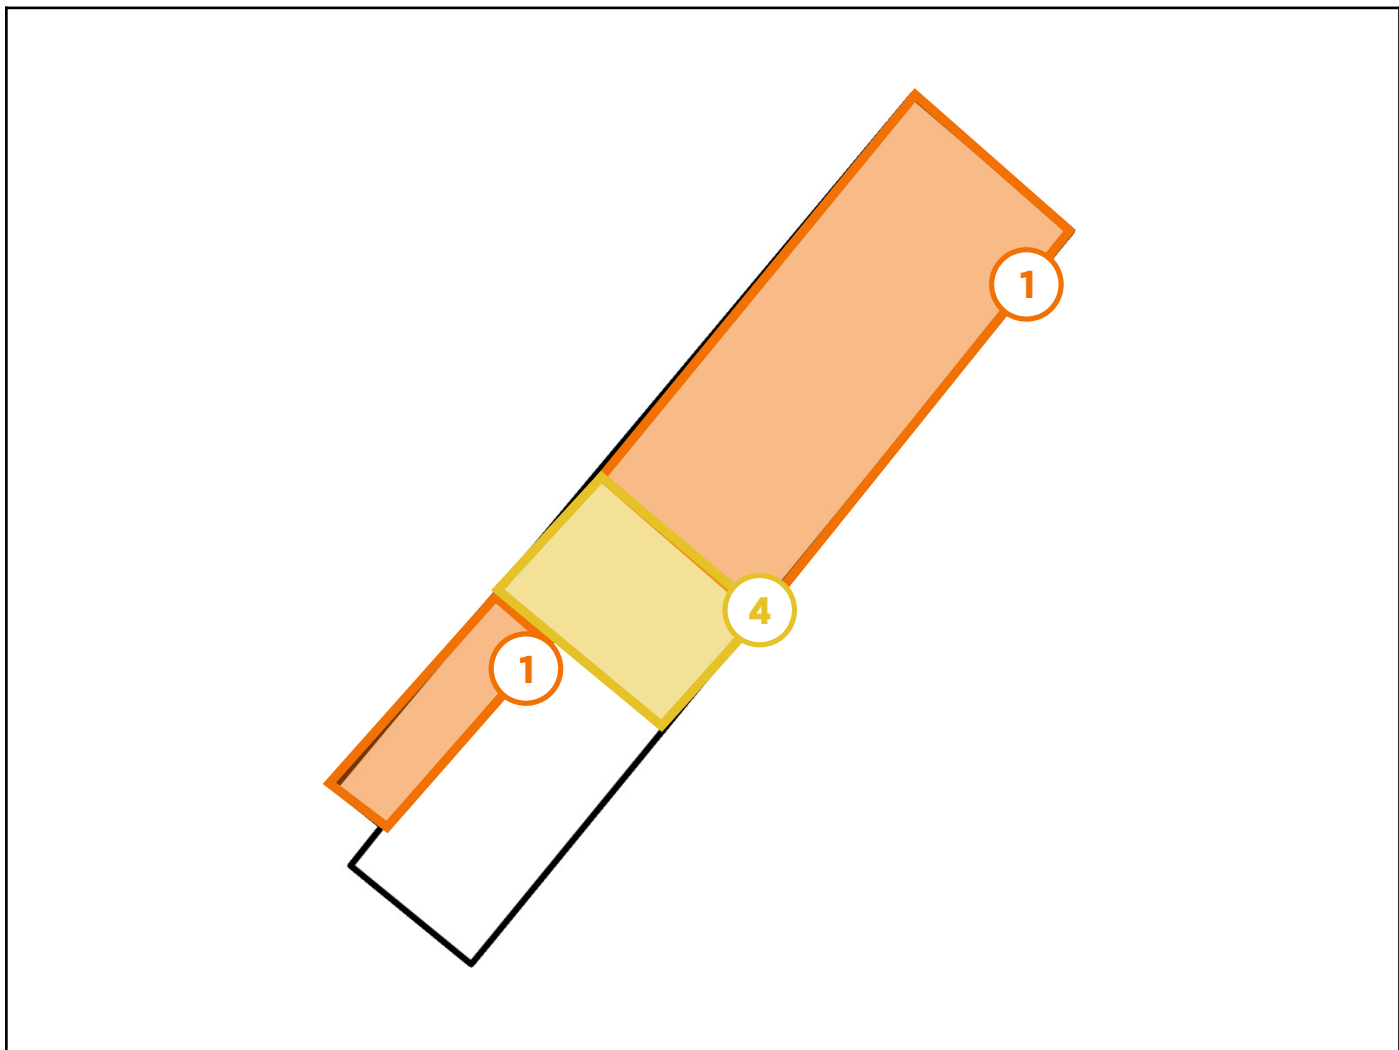
## Plan 1.10: Hoofdgebouw plan

Beschrijving	Type	Actie
1. Dakleien	Asbestmateriaal	Verwijderen
4. Roofing plat dak	Asbestmateriaal	Zorgvuldig beheren
