# Asbestinventarisatetest

Kasteelstraat 79, 2830 Willebroek

Attestnummer : 20231030-000487.000

Uitgegeven op : 30.10.2023

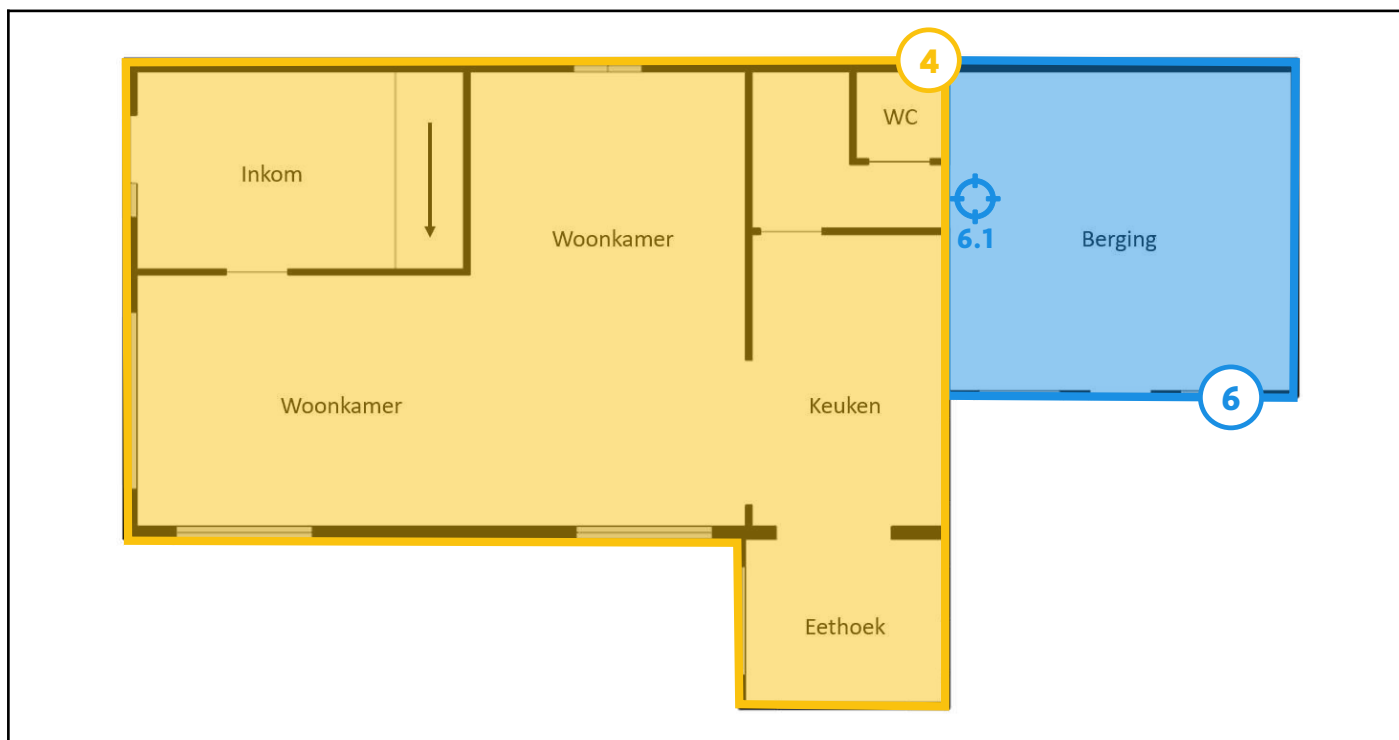
## Plan 1.1: Gelijkvloers deel 1

Beschrijving	Type	Actie
4. Gerenoveerd gedeelte woning	Uitsluiting	-
6. Pleisterwerk plafond berging	Geen asbest	-
6.1 Code: 47 2023-47 Staal 1	Puntmonster	-

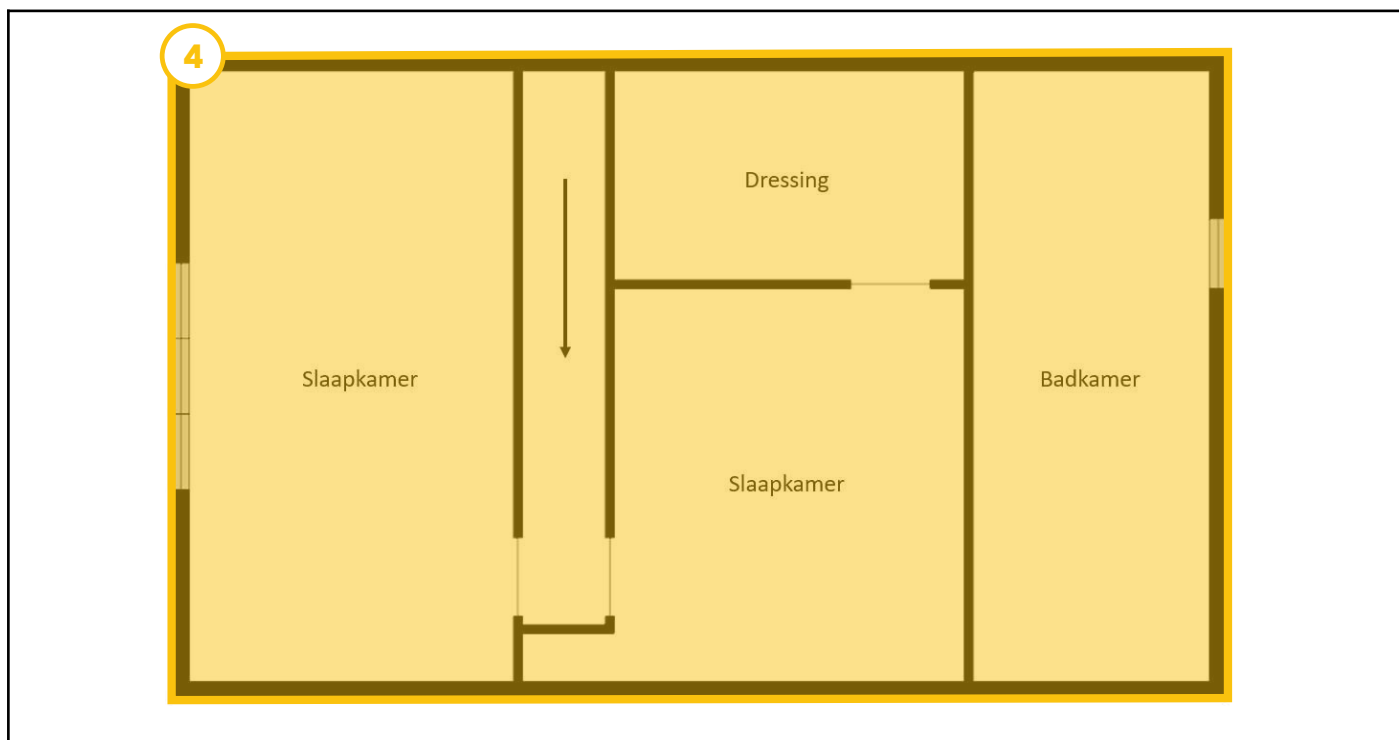
## Plan 1.3: Eerste verdiep

Beschrijving	Type	Actie
4. Gerenoveerd gedeelte woning	Uitsluiting	-
