Asbestinventarisatetest

Lozerstraat 28, 9770 Kruisem

Attestnummer : 20230910-000088.000

Uitgegeven op : 10.09.2023

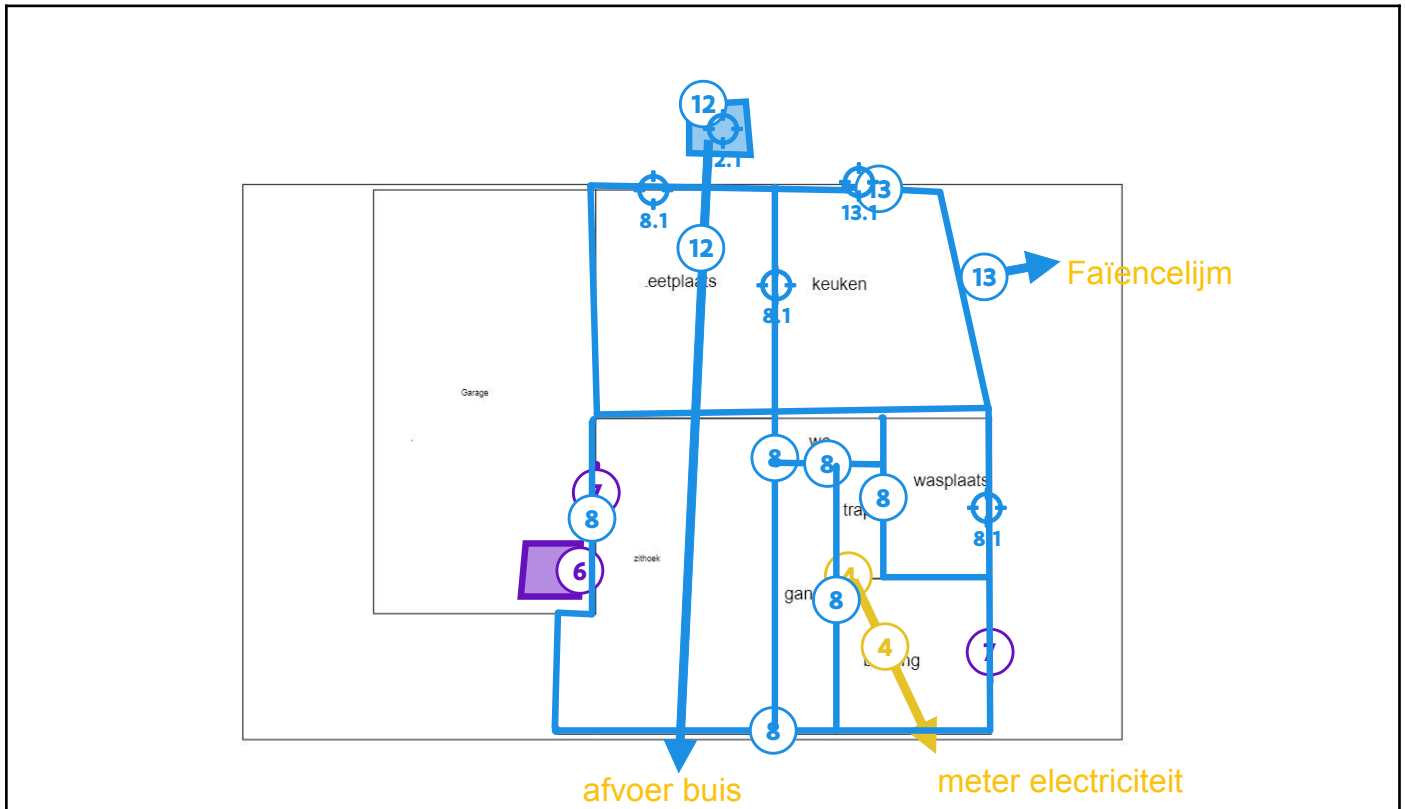
Plan 1.1: Gelijkvloers

Beschrijving	Type	Actie
4. Woning : electriciteitsaansluiting	Asbestmateriaal	Zorgvuldig beheren
6. Woning : mazoutbrander	Advies	-
7. Woning : rookgaskanaal	Advies	-
8. Woning : pleisterwerk beneden	Geen asbest	-
8.1 Code: Staal 5	Mengmonster	-
12. Woning : afvoerbuis	Geen asbest	-
12.1 Code: Staal 1	Puntmonster	-
13. Woning : faiëncetegel : keuken	Geen asbest	-
13.1 Code: Staal 7	Puntmonster	-

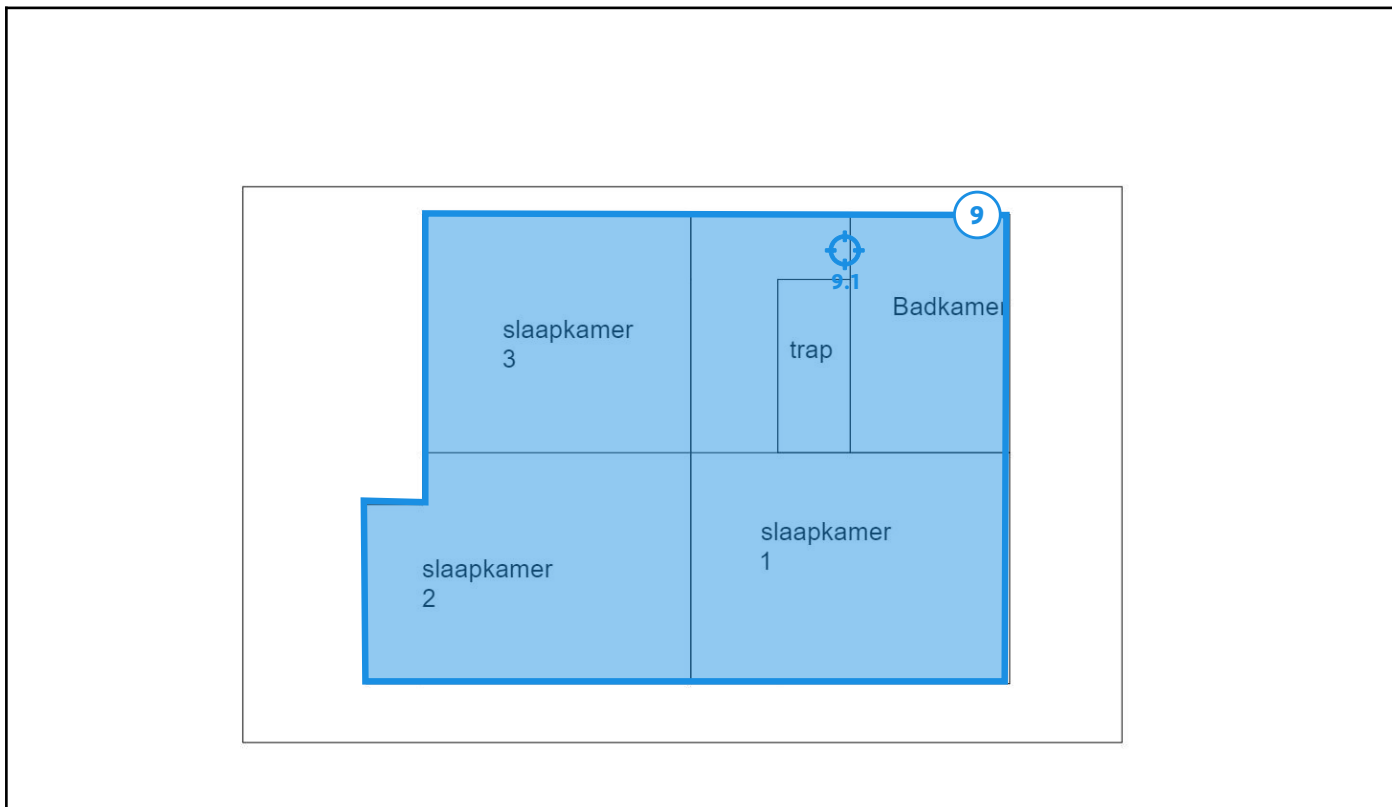
Plan 1.2: Verdieping

Beschrijving	Type	Actie
9. Woning : vloerzeil (zolder + verdieping)	Geen asbest	-
9.1 Code: Staal 2	Puntmonster	-

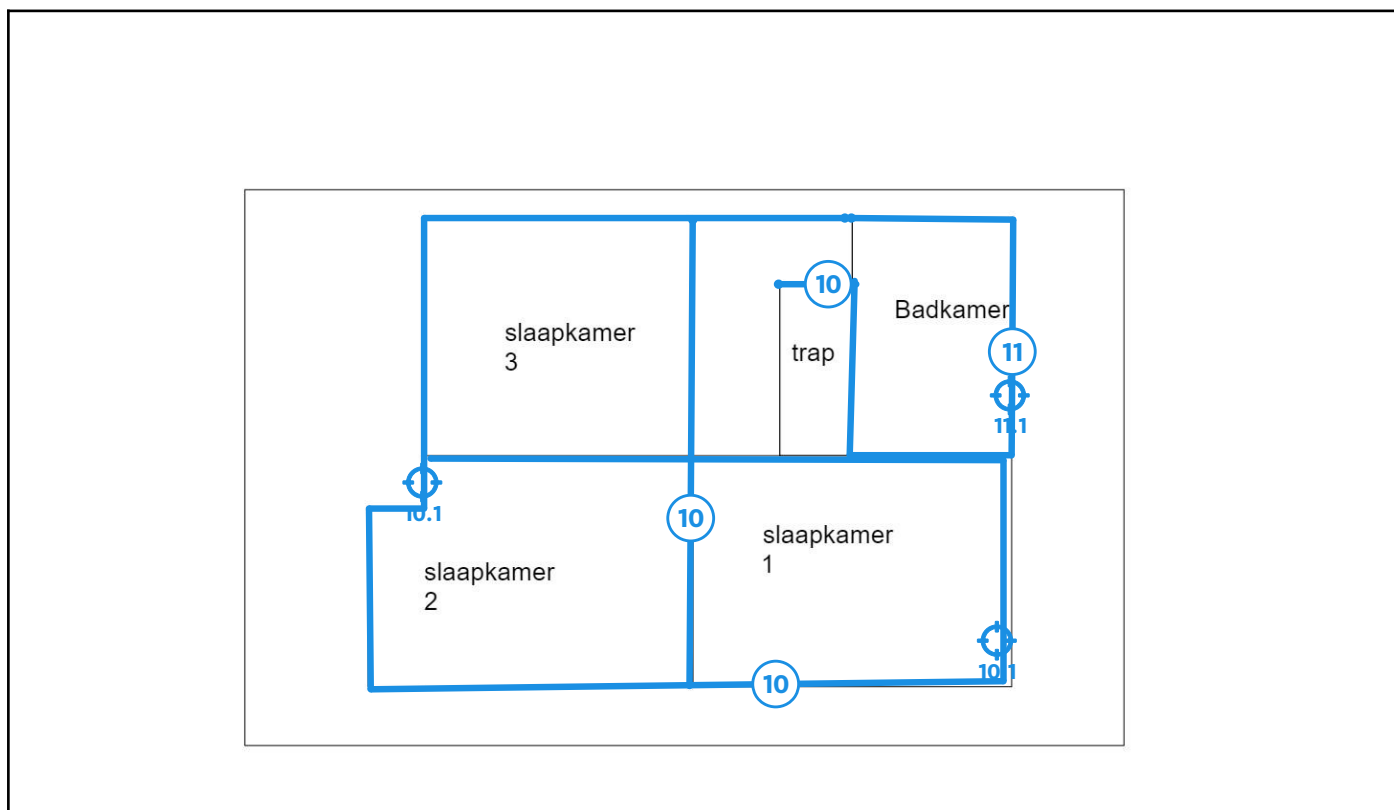
Plan 1.5: Verdieping

Beschrijving	Type	Actie
10. Woning : pleisterwerk bovenverdieping	Geen asbest	-
10.1 Code: Staal 3	Mengmonster	-
11. Woning : faïencetegel : badkamer	Geen asbest	-
11.1 Code: Staal 6	Puntmonster	-

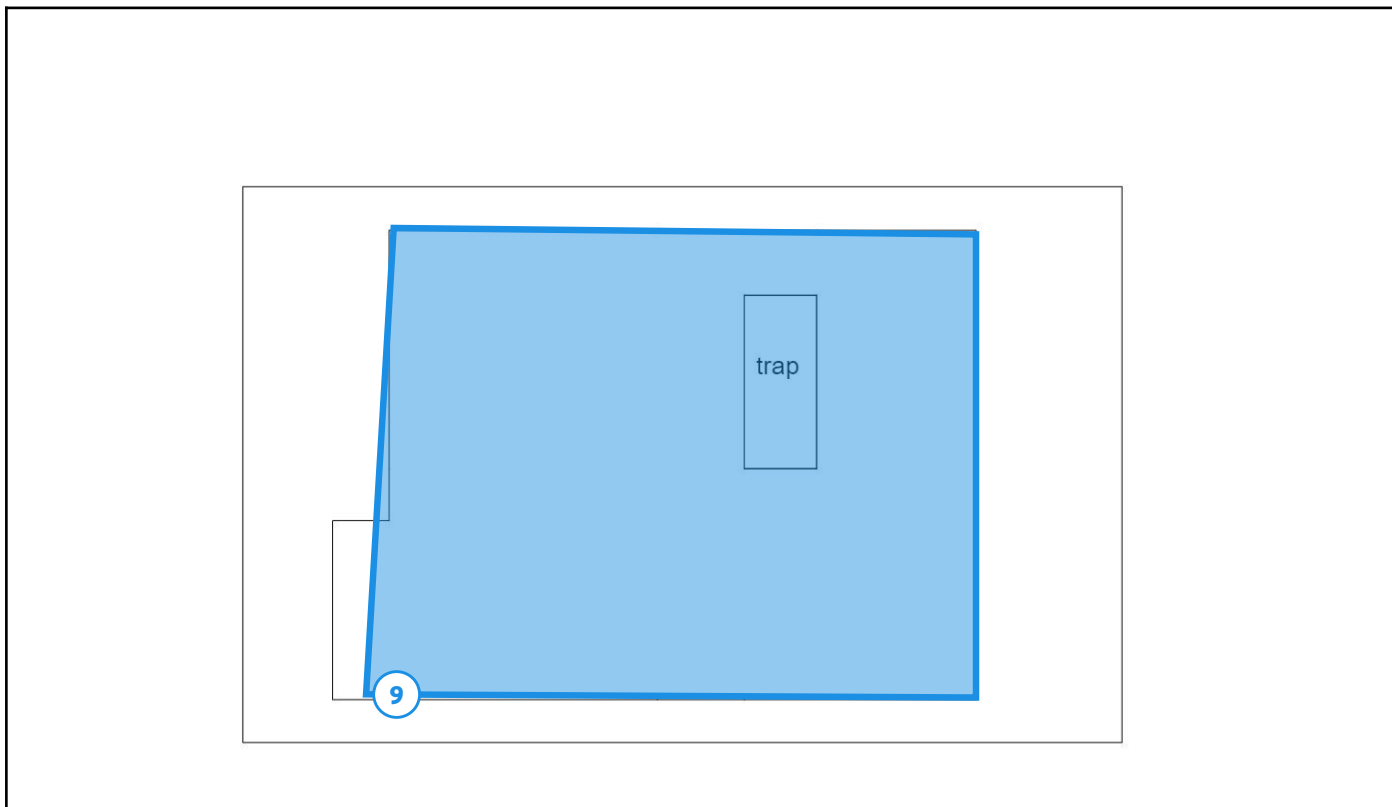
Plan 1.6: zolder

Beschrijving	Type	Actie
9. Woning : vloerzeil (zolder + verdieping)	Geen asbest	-

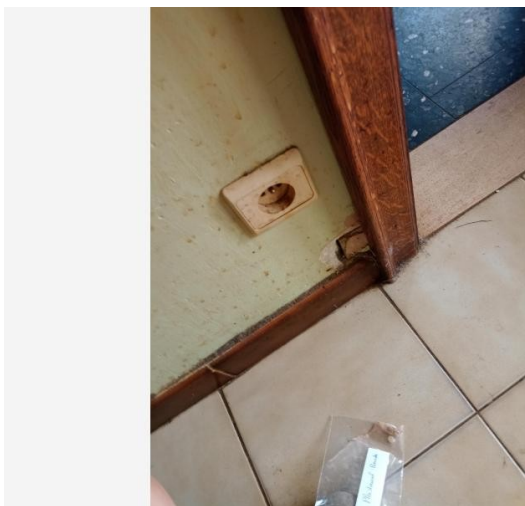
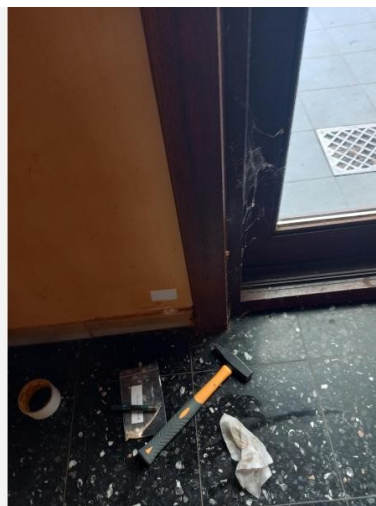
Identificatiemethode	Redelijk vermoeden
Primaire drager	HVAC infrastructuur en uitrusting
(Asbest)materiaal	Rookgaskanaal
Bindmiddel	Cement
Gebondenheid bindmiddel	Hecht

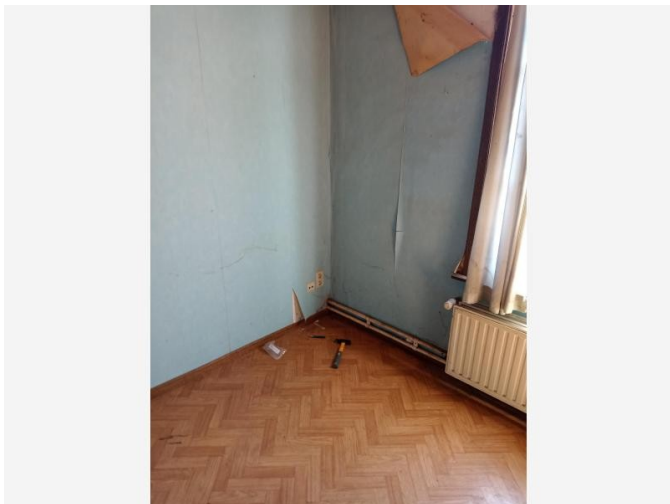
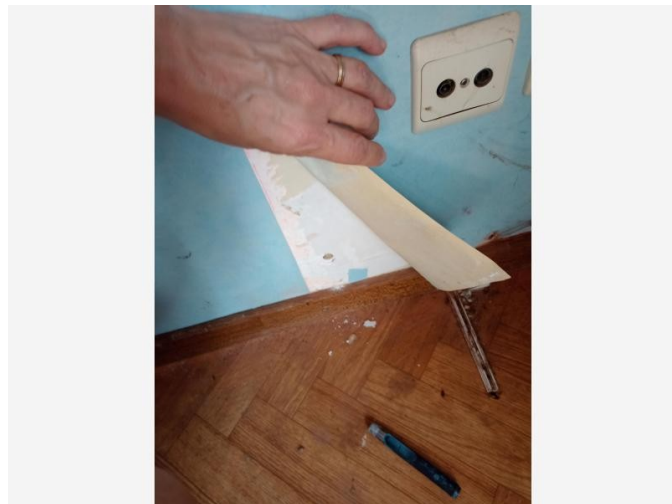
Beschrijving	Woning : vloerzeil (zolder + verdieping)
Omgeving	Binnen
Primaire drager	Vloer

Bindmiddel van materiaal	Kunststof of -hars
Gebondenheid op basis van bindmiddel	Hecht
Hoeveelheid (oppervlakte - aantal)	• 1,00 m ² - 1 stuk
Totale oppervlakte	1,00 m ²
Identificatiemethode	Vaststelling met monstername
Destructieve handeling voor identificatie	Ja

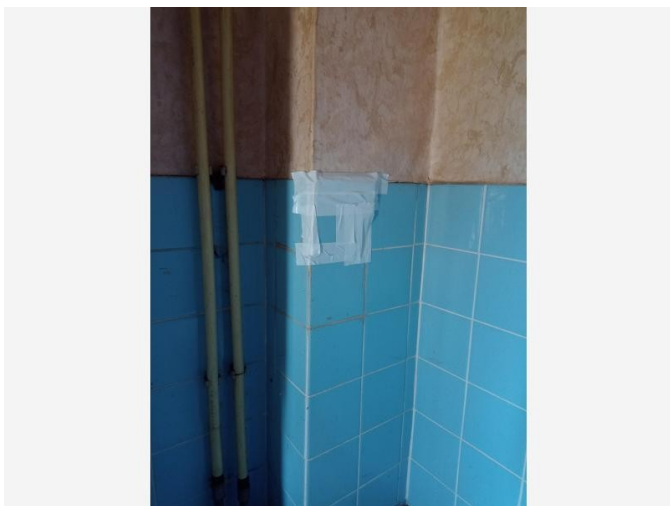
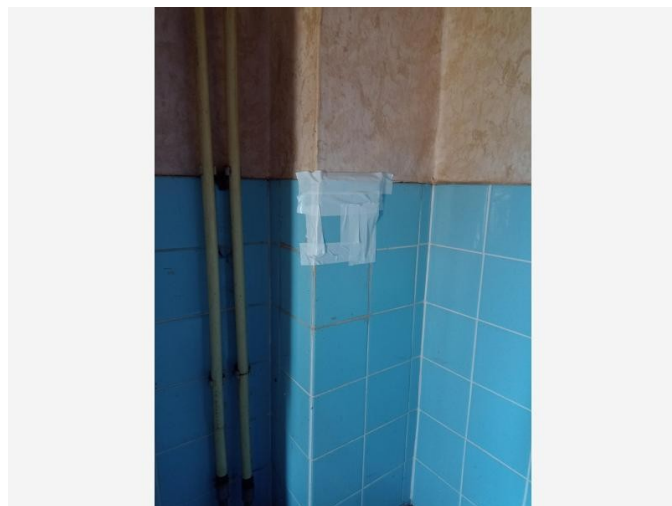
Beschrijving	Woning : pleisterwerk bovenverdieping
Omgeving	Binnen
Primaire drager	Binnenwand
Bindmiddel van materiaal	Gips - kalk

Gebondenheid op basis van bindmiddel	Niet-hechtgebonden
Hoeveelheid (oppervlakte - dikte - aantal)	• 1,00 m ² - 1,00 cm - 1 stuk
Totaal volume	0,01 m ³
Identificatiemethode	Vaststelling met monstername
Destructieve handeling voor identificatie	Ja
