Asbestinventarisatetest

De Aard 105, 2930 Brasschaat

Attestnummer : **20240604-000590.000**

Uitgegeven op : **04.06.2024**

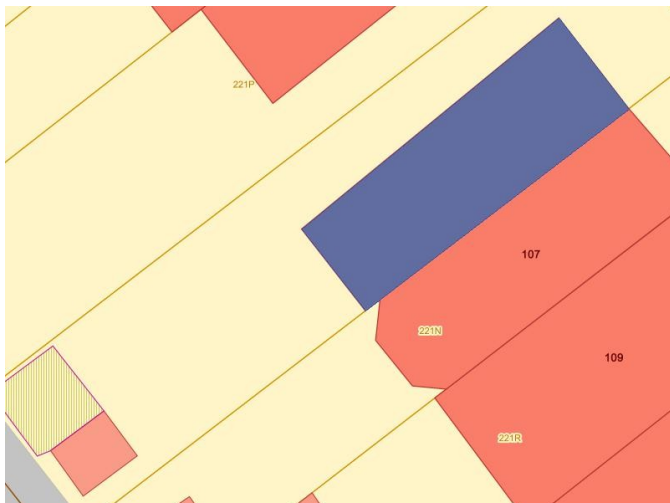
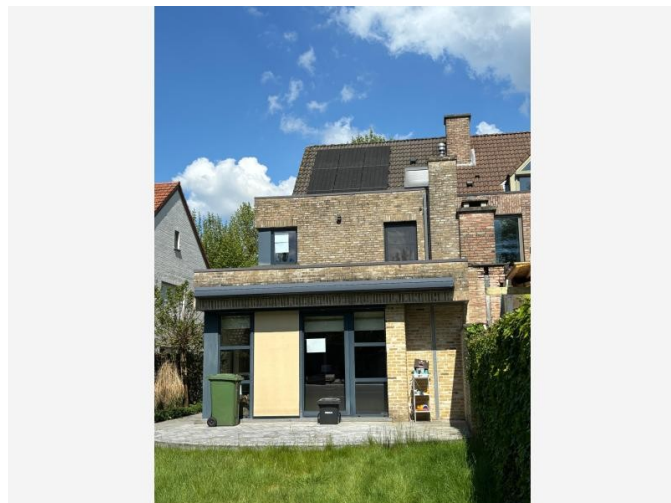
Zone 1: Hoofdgebouw

- 0 Asbestmaterialen
- 1 Beperkingen**
- 0 Uitsluitingen
- 0 Roerende goederen
- 0 Puin, steenslag, (water)bodem
- 1 Adviezen**
- 1 Geen asbest**

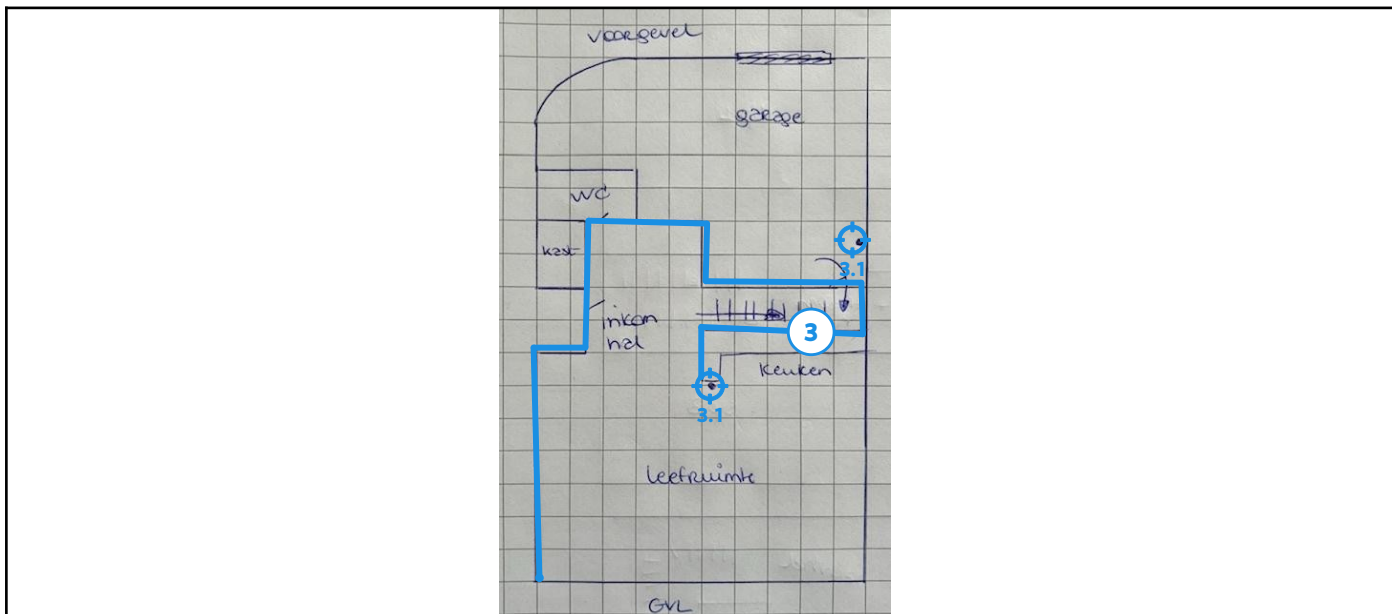
Plan 1.1: Gelijkvloers - pleister muren

Beschrijving	Type	Actie
3. Pleisterwerk muren	Geen asbest	-
3.1 Code: MM01	Mengmonster	-

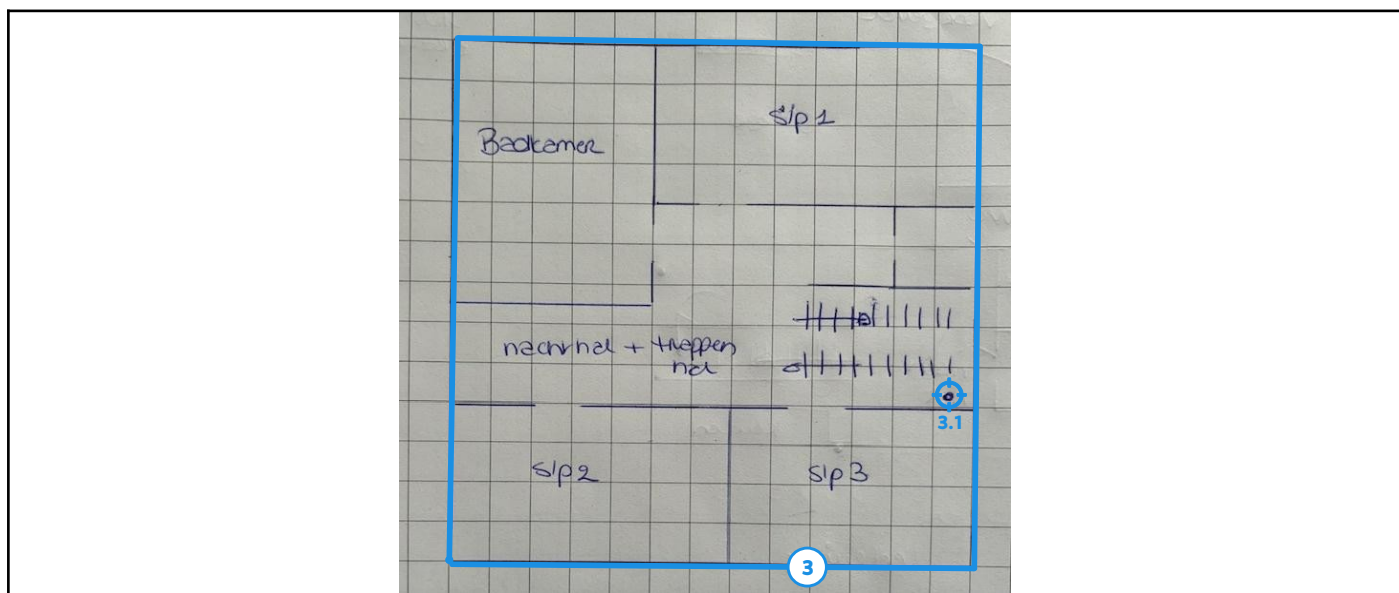
Plan 1.2: 1ste verdieping - pleister muren

Beschrijving	Type	Actie
3. Pleisterwerk muren	Geen asbest	-
3.1 Code: MM01	Mengmonster	-

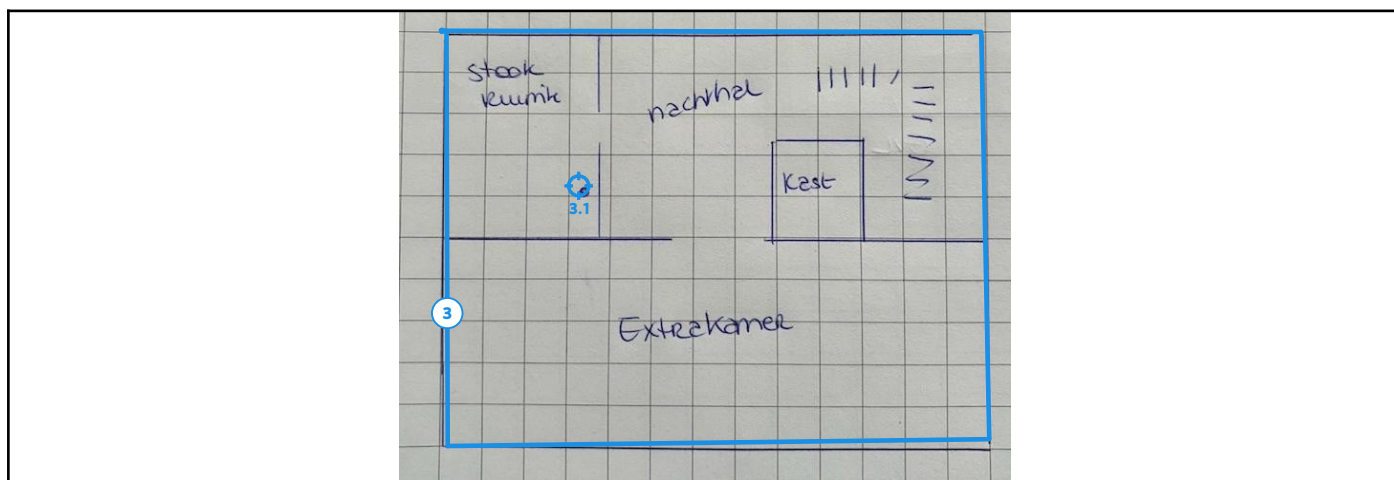
Plan 1.3: Zolder - pleister muren

Beschrijving	Type	Actie
3. Pleisterwerk muren	Geen asbest	-
3.1 Code: MM01	Mengmonster	-

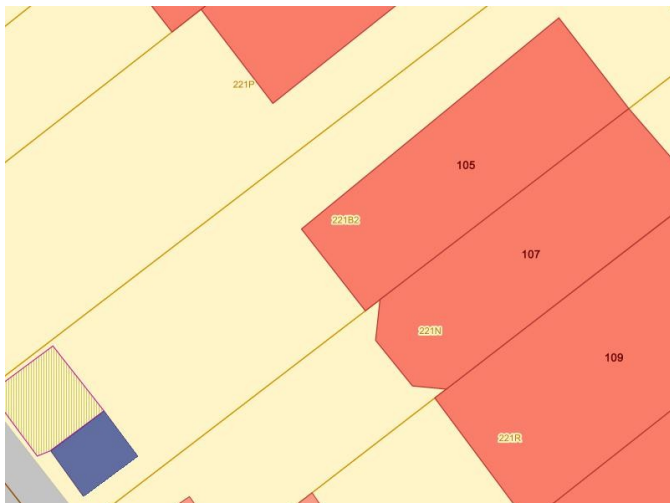
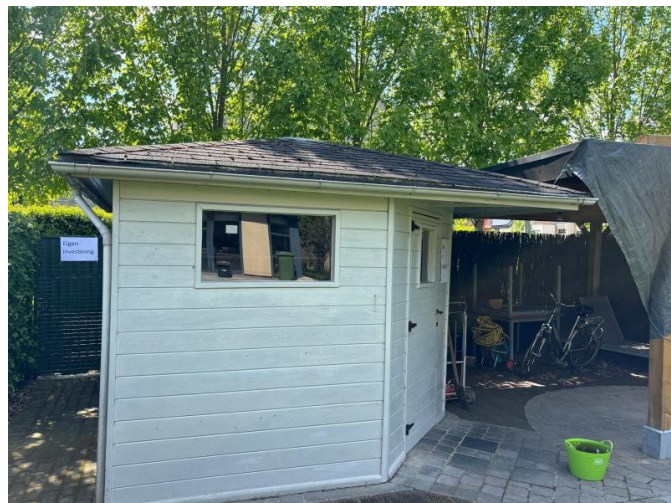
Zone 2: Bijgebouw

- 0 Asbestmaterialen
- 0 Beperkingen
- 0 Uitsluitingen
- 0 Roerende goederen
- 0 Puin, steenslag, (water)bodem
- 0 Adviezen
- 1 Geen asbest**

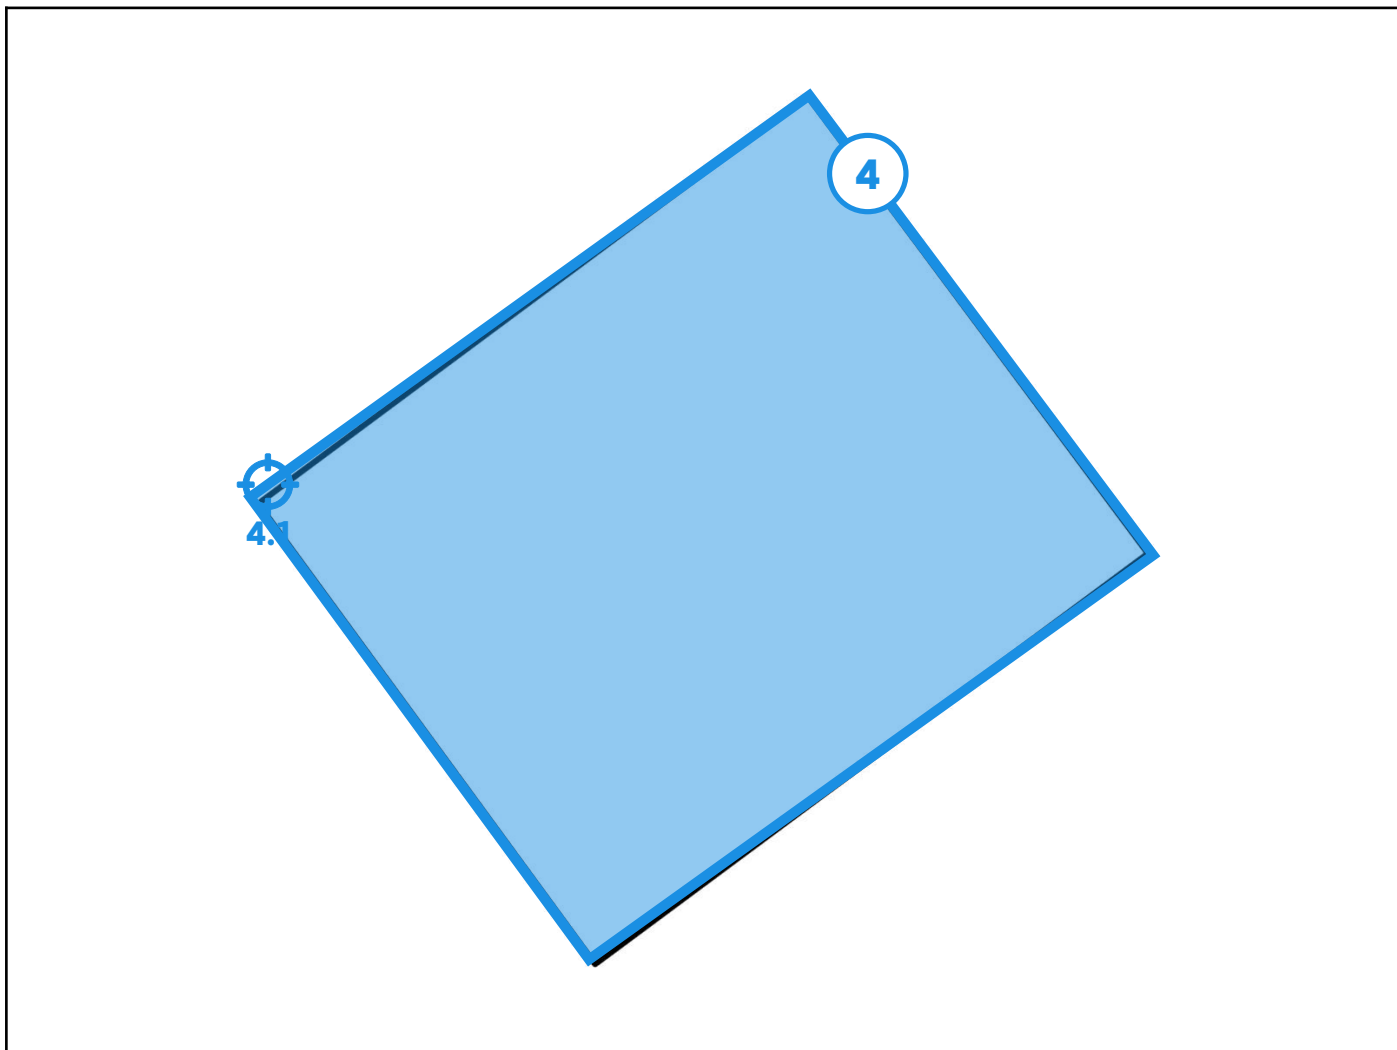
Plan 2.1: Bijgebouw plan

Beschrijving	Type	Actie
4. Dakbedekking - tuinhuis	Geen asbest	-
4.1 Code: MM02	Puntmonster	-
