# Asbestinventarisatetest

Nijverheidstraat 64, 2800 Mechelen

Attestnummer : 20260203-000435.000

Uitgegeven op : 03.02.2026

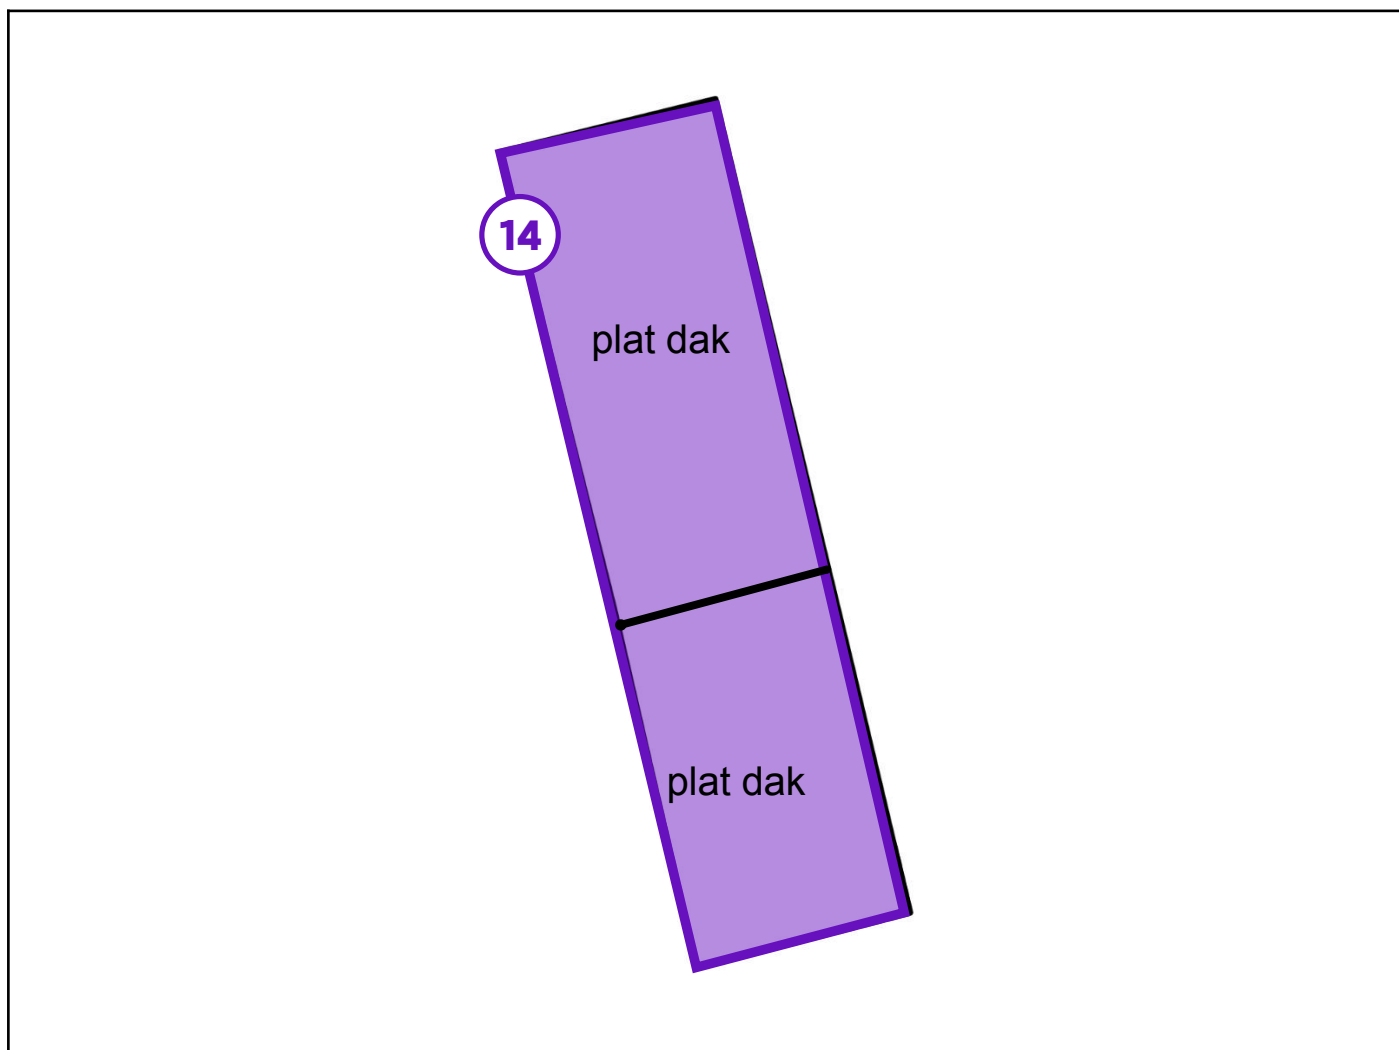
## Plan 1.1: woning plan

Beschrijving	Type	Actie
14. EPDM plat dak	Overige ruimte of materiaal	-

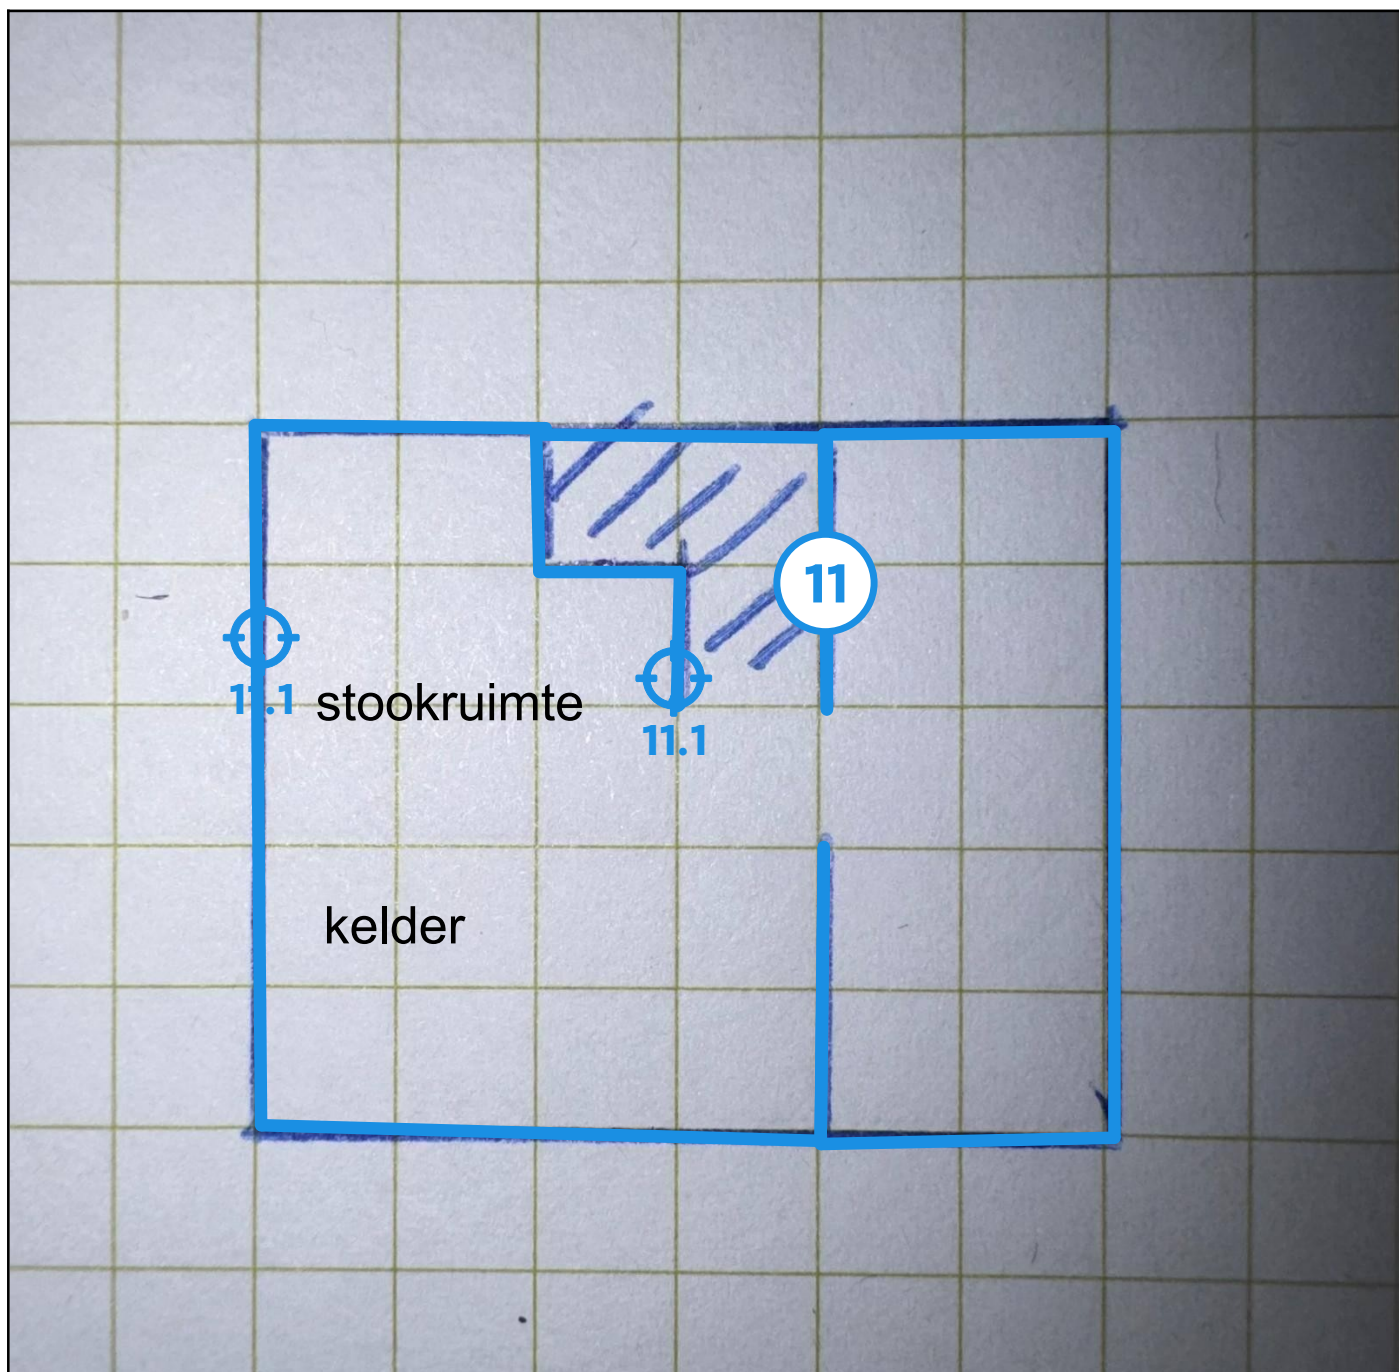
## Plan 1.3: kelder verdieping

Beschrijving	Type	Actie
11. cementering muren (kelder)	Geen asbest	-
11.1 Code: mm03	Mengmonster	-

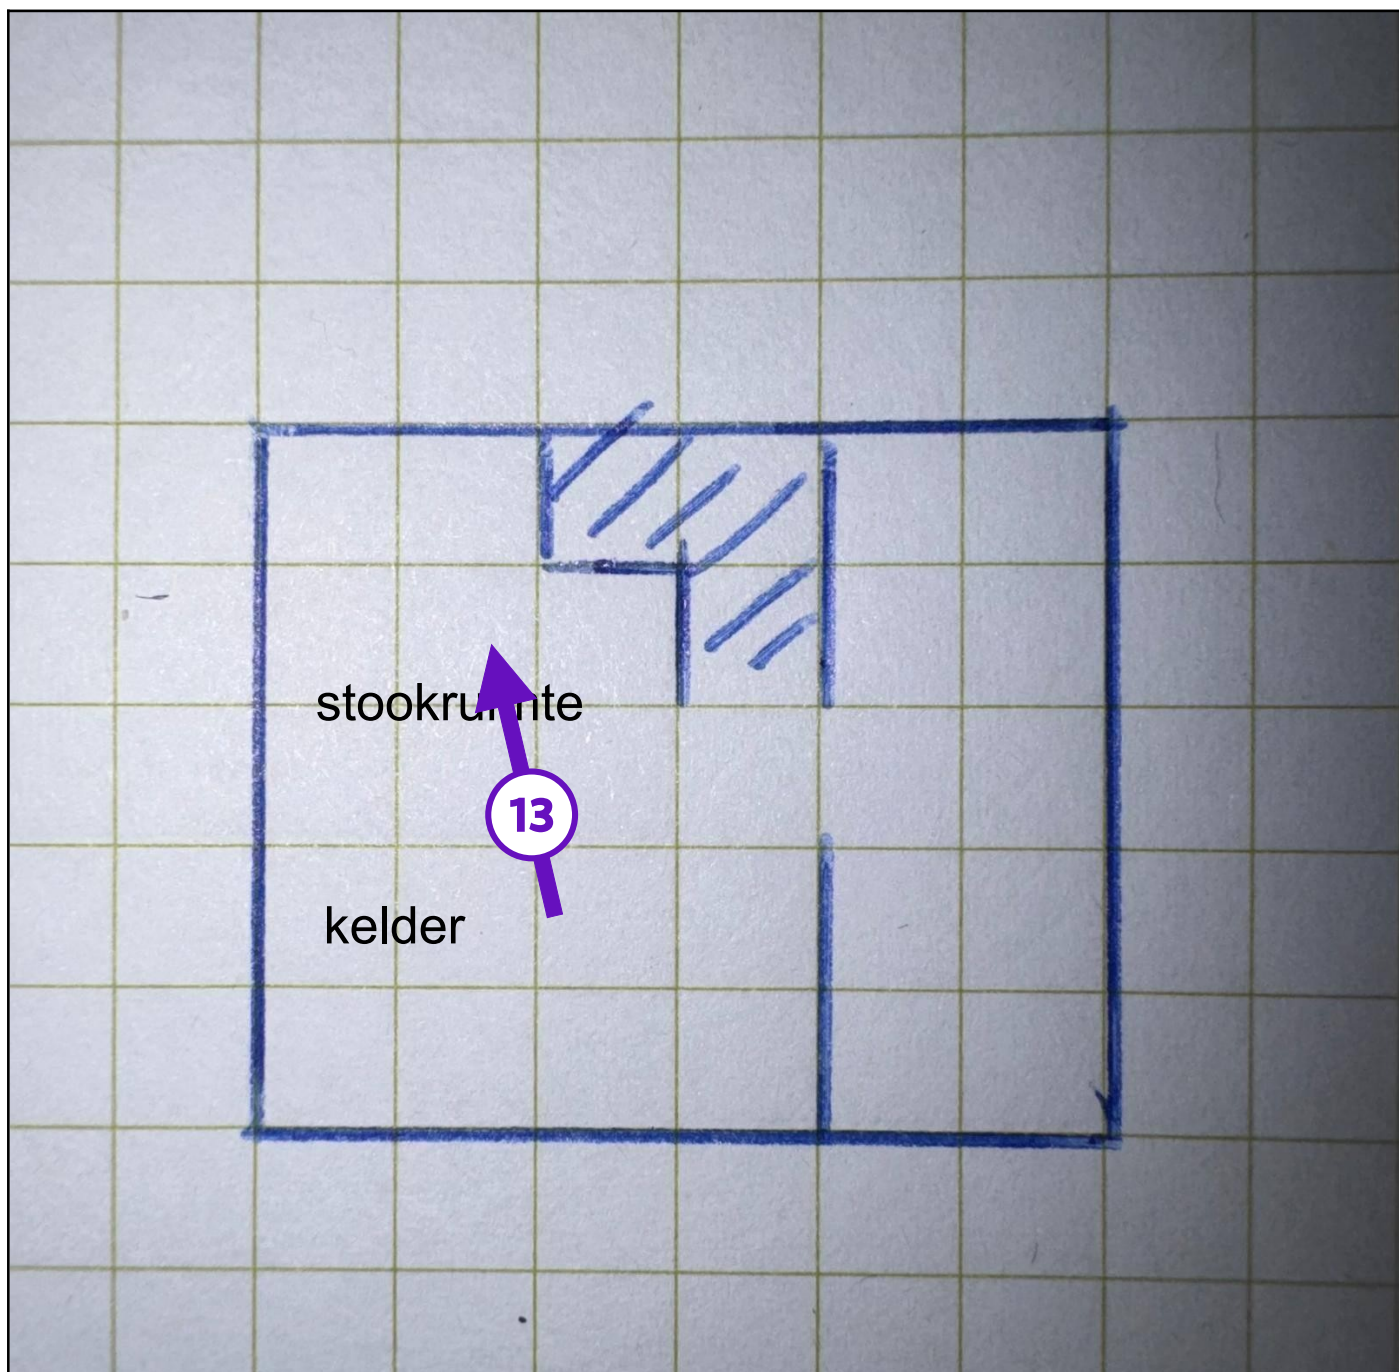
## Plan 1.5: kelder verdieping

Beschrijving	Type	Actie
13. Materialen aan de stookketel	Overige ruimte of materiaal	-

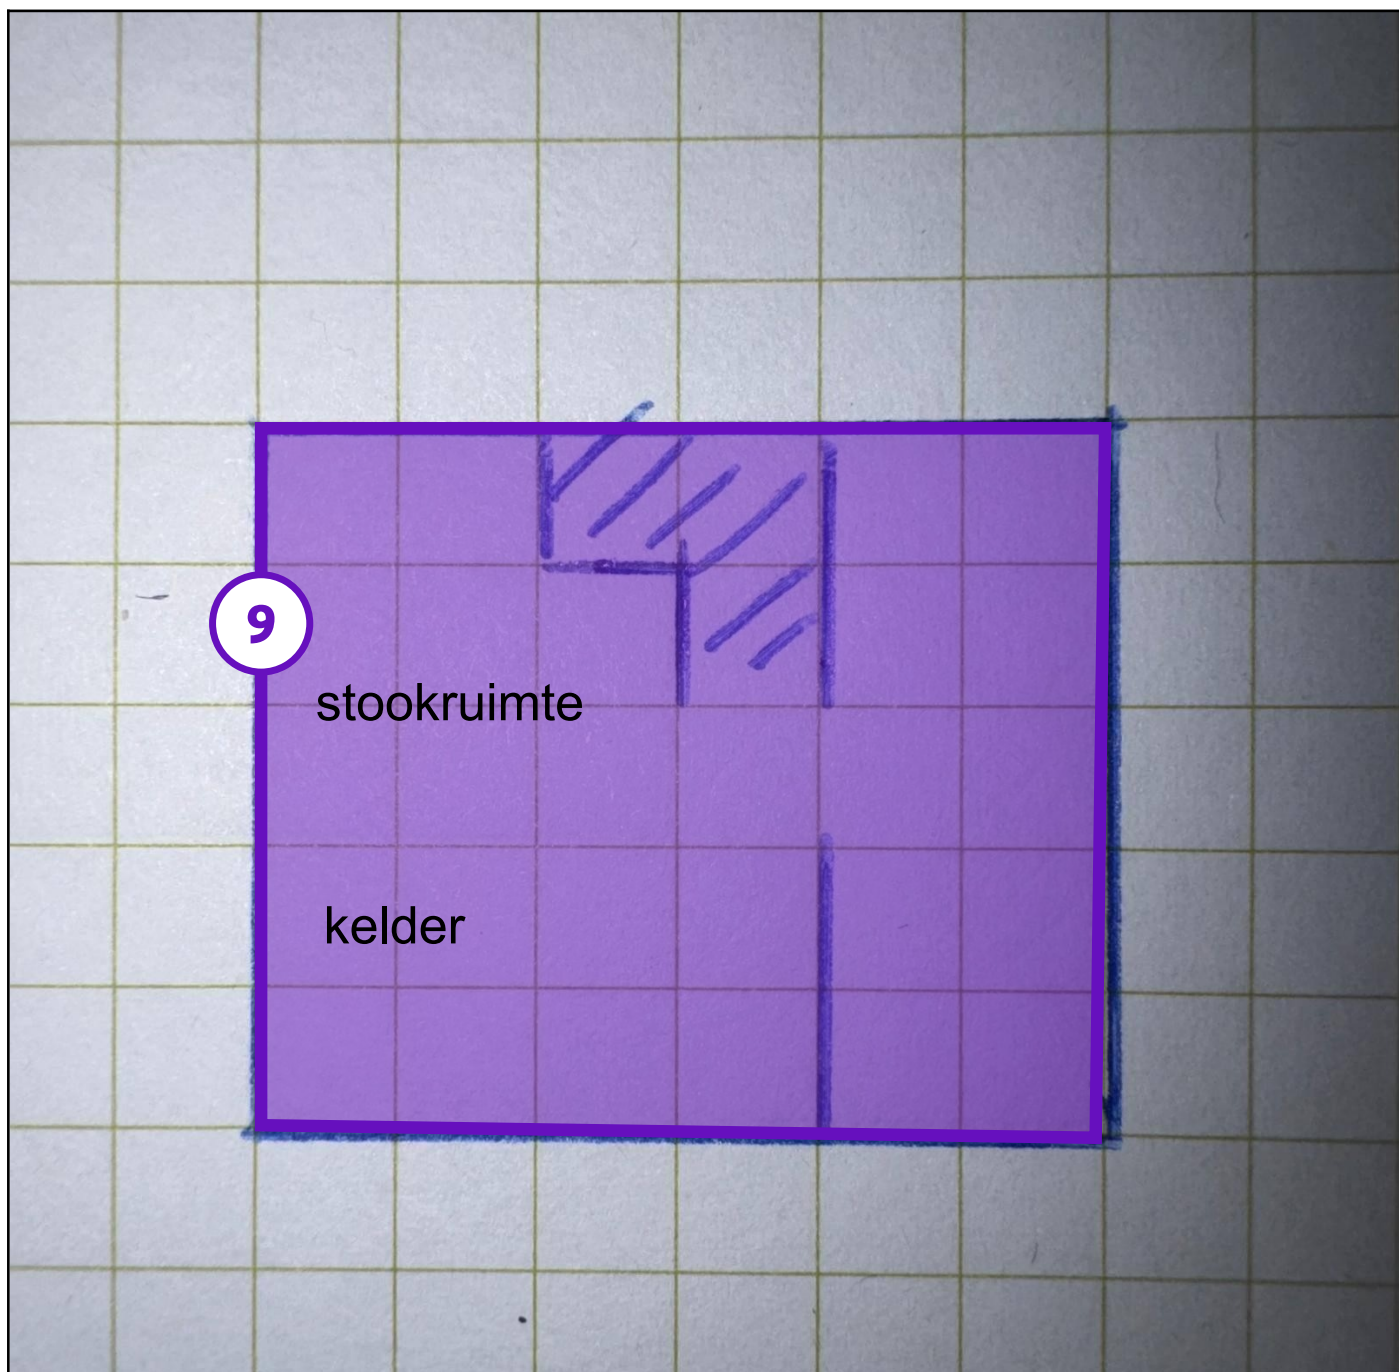
## Plan 1.6: kelder verdieping

Beschrijving	Type	Actie
9. plafonds uit niet asbestverdachte materiaal	Advies	-

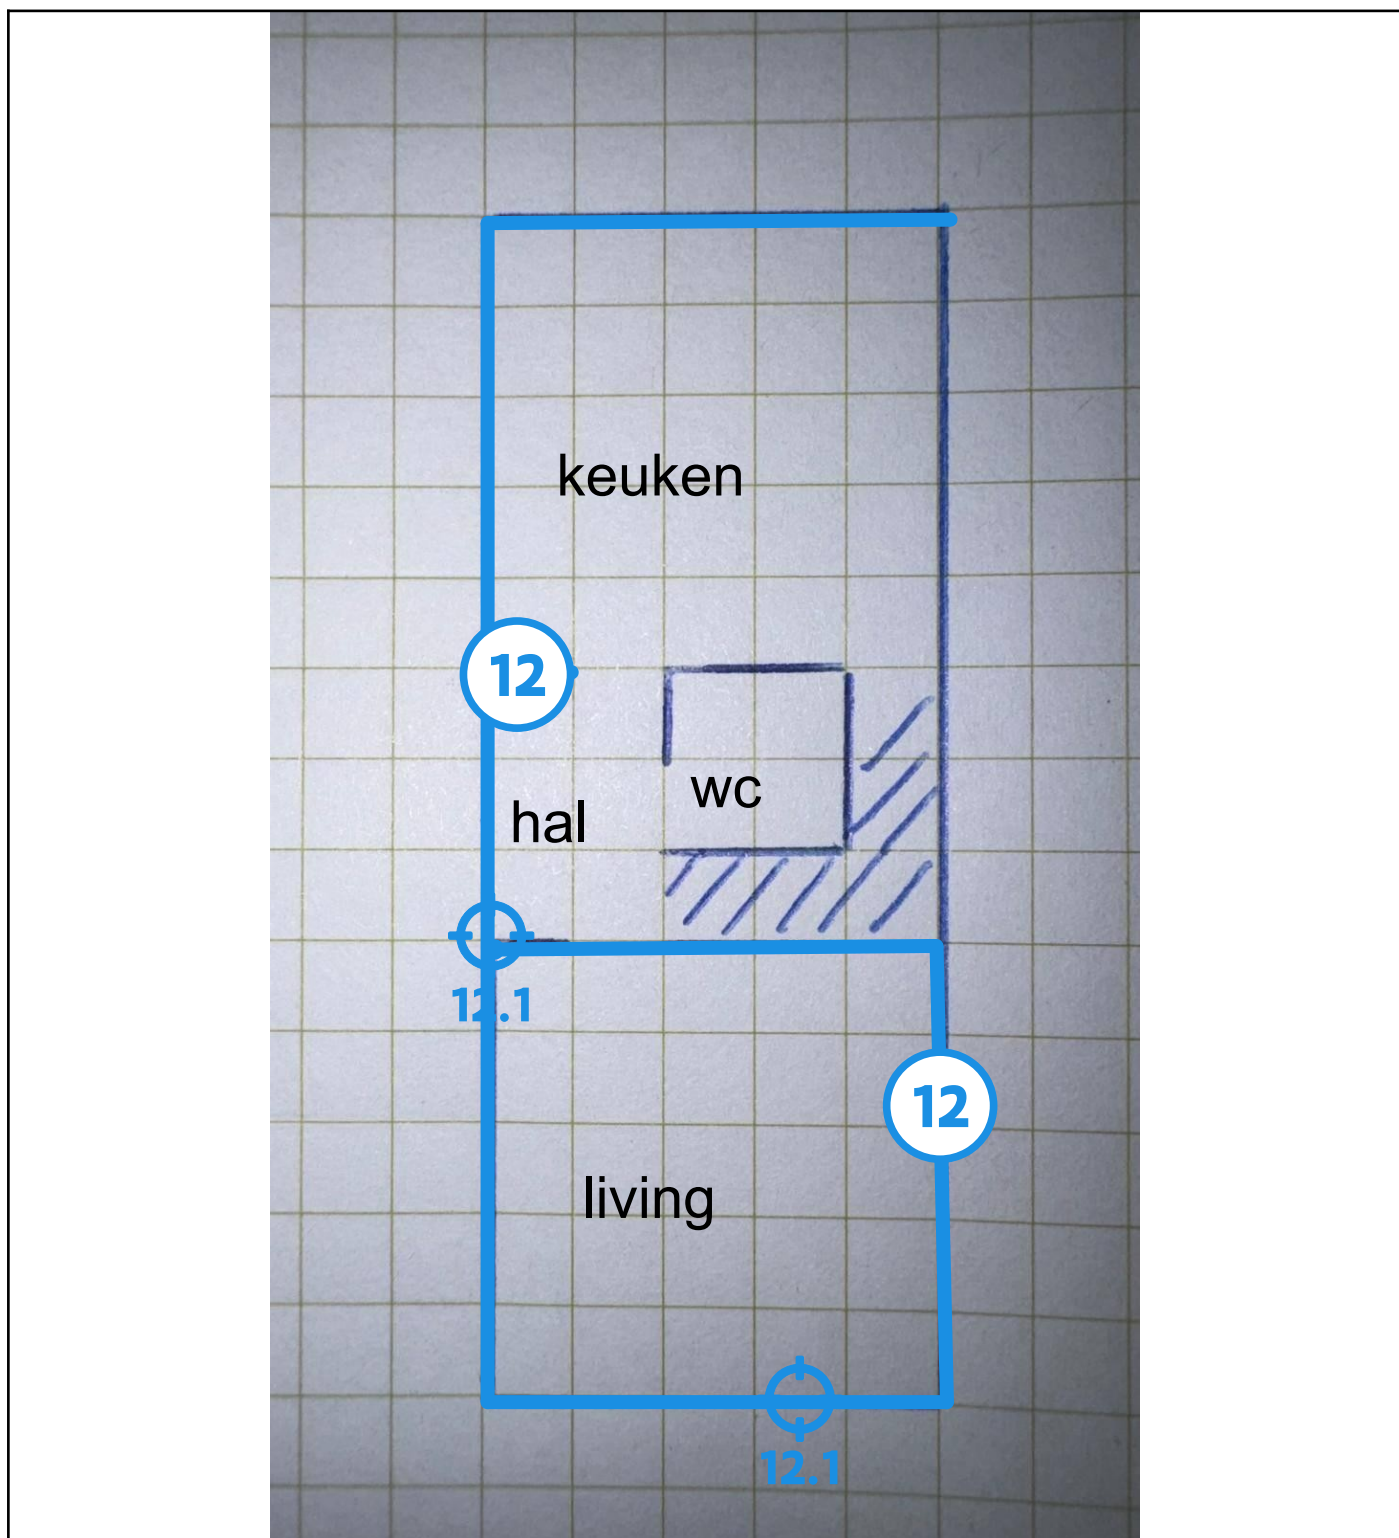
## Plan 1.7: gelijkvloers

Beschrijving	Type	Actie
12. pleisterwerk muren	Geen asbest	-

12.1 Code: mm01	Mengmonster	-
-----------------	-------------	---

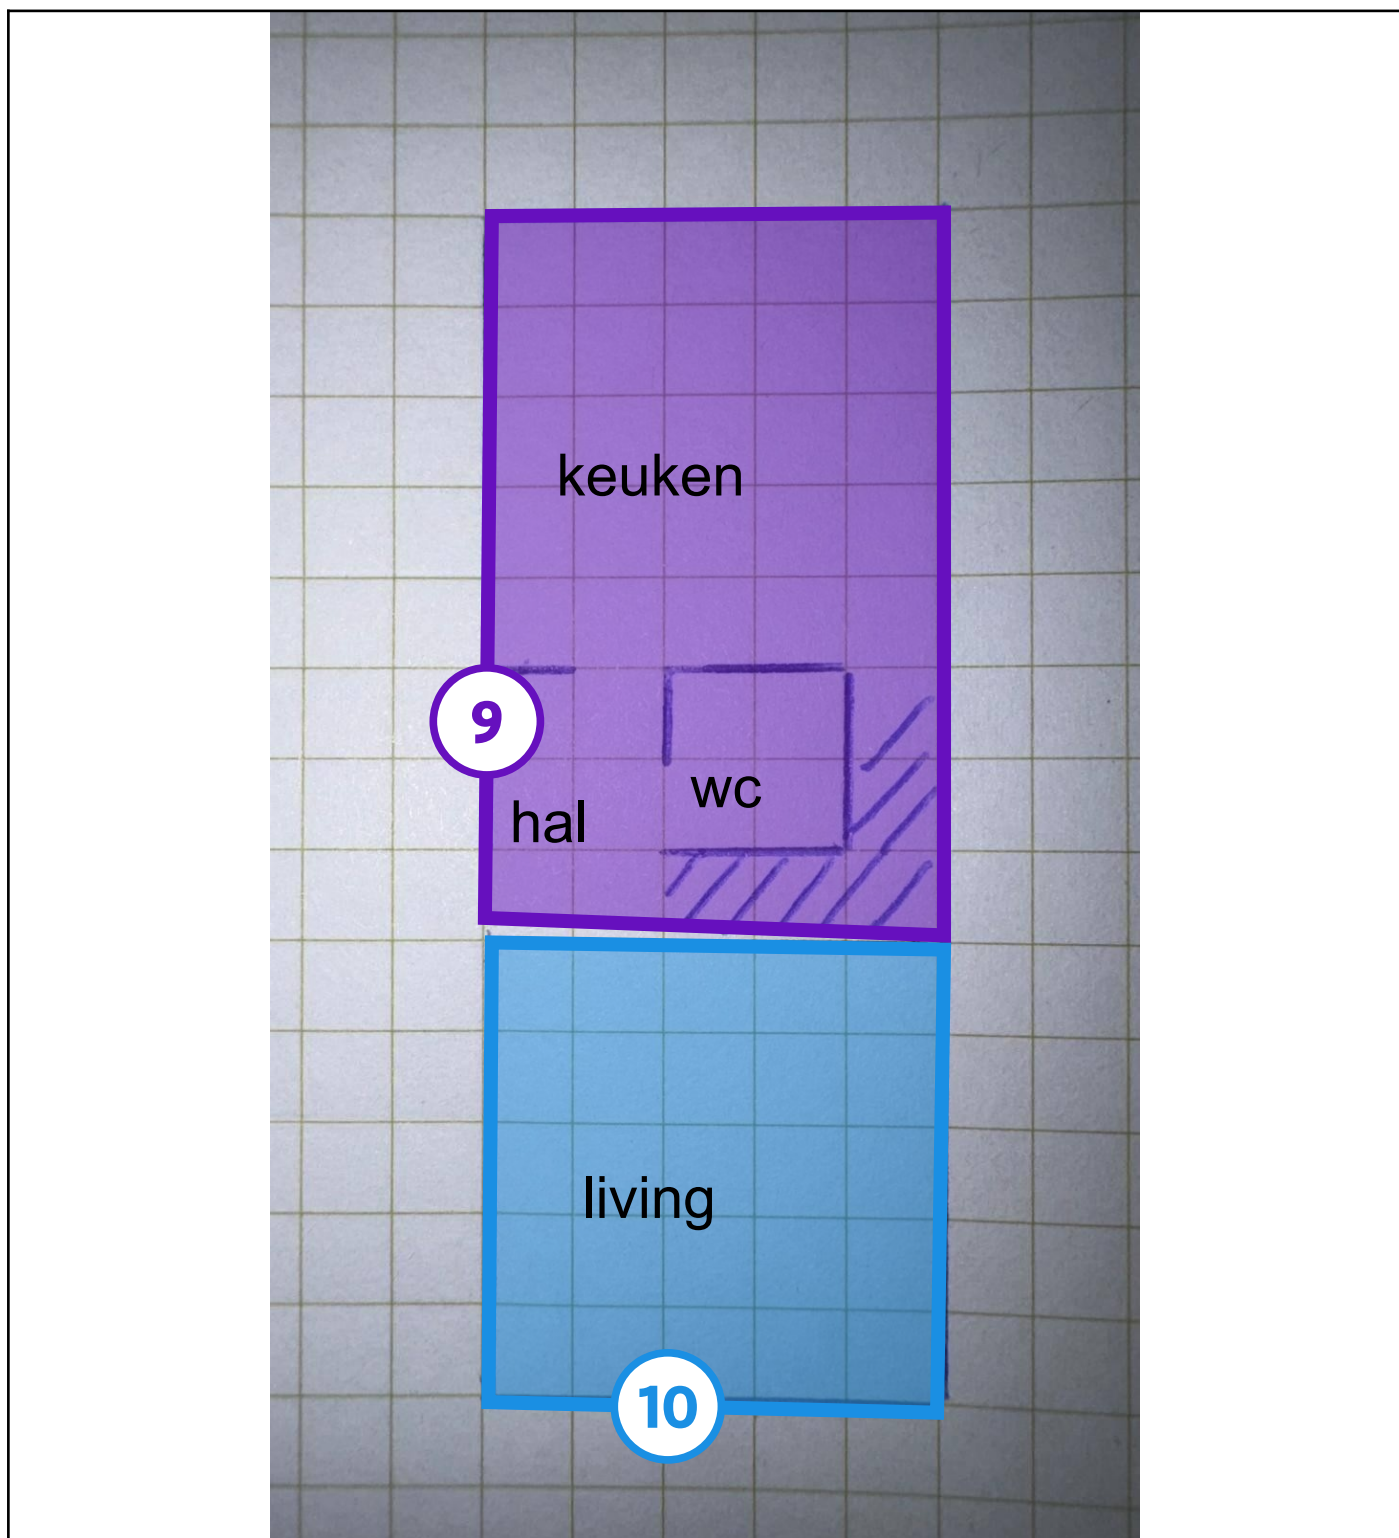
## Plan 1.11: gelijkvloers

Beschrijving	Type	Actie
9. plafonds uit niet asbestverdachte materiaal	Advies	-

10. pleisterwerk plafond	Geen asbest	-
--------------------------	-------------	---

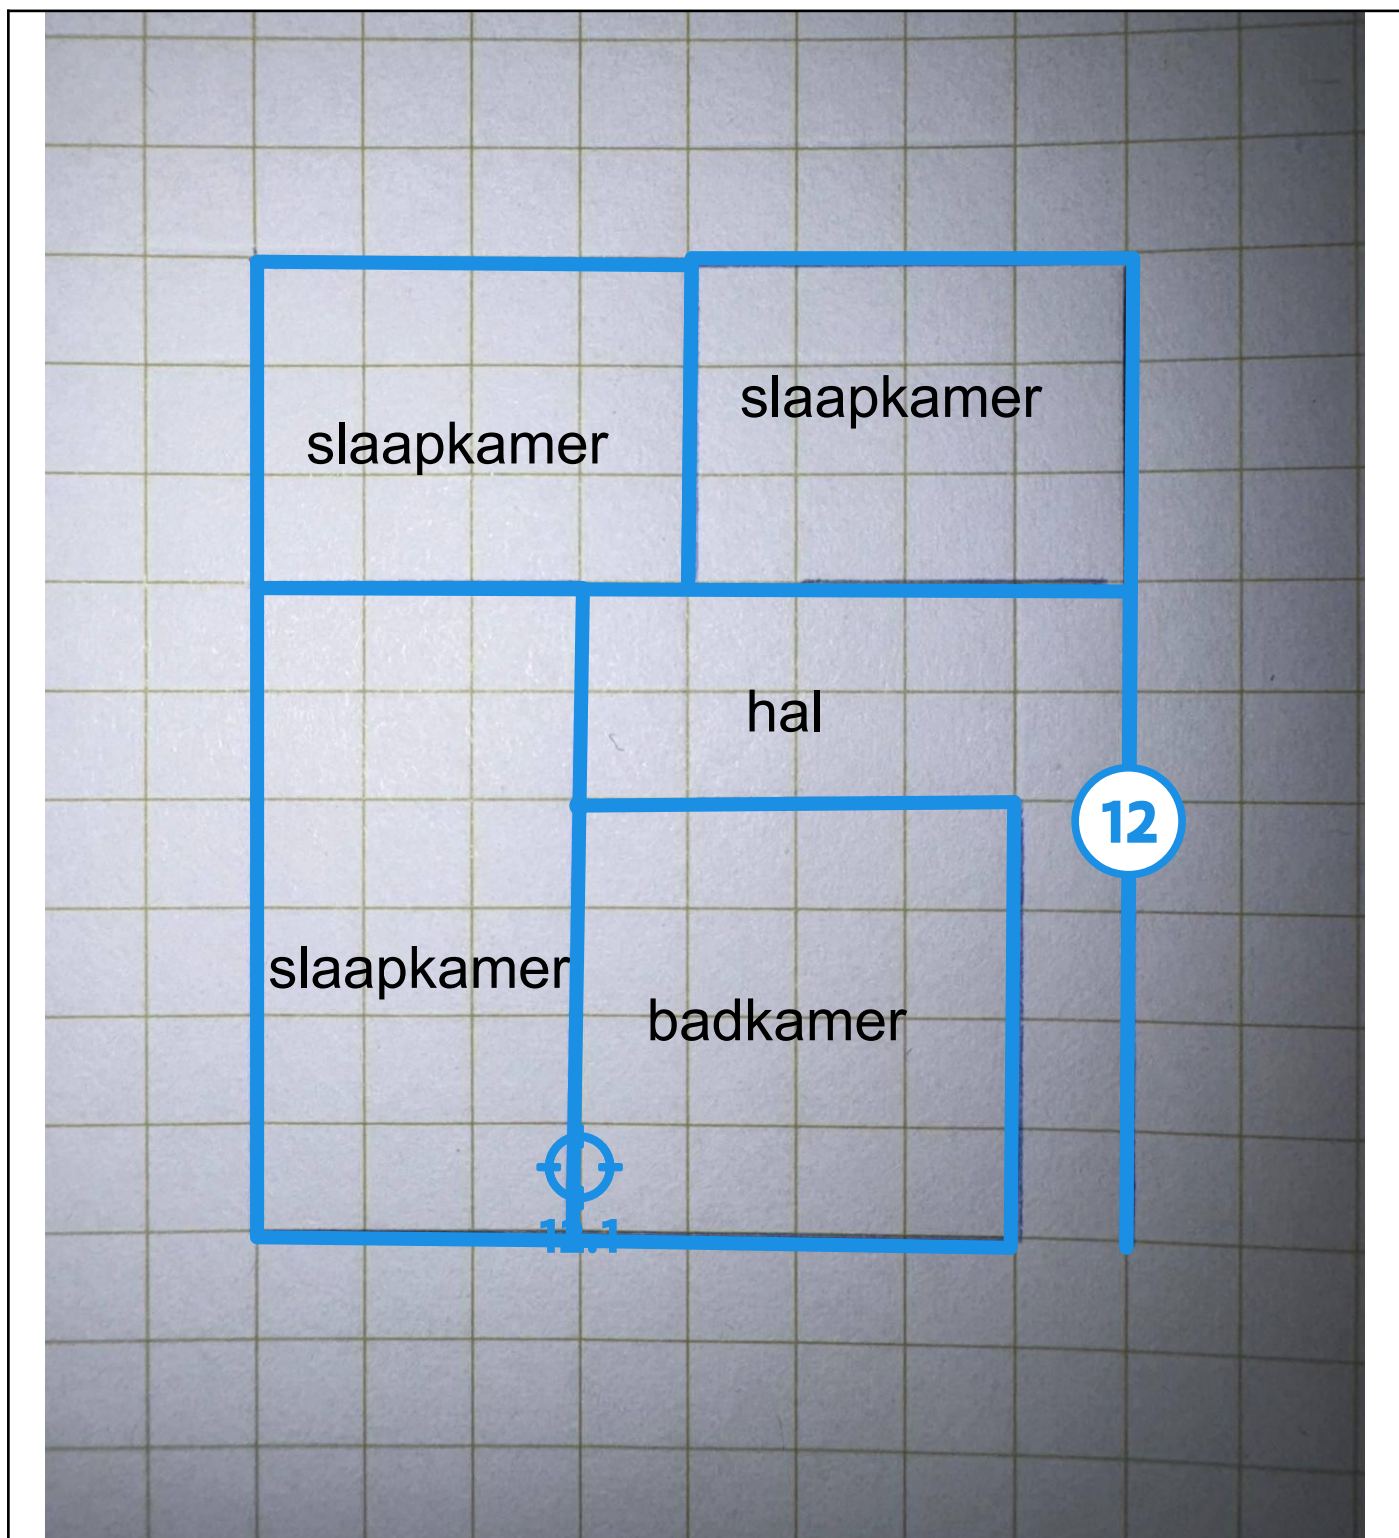
## Plan 1.12: verdieping 1

Beschrijving	Type	Actie
12. pleisterwerk muren	Geen asbest	-

12.1 Code: mm01	Mengmonster	-
-----------------	-------------	---

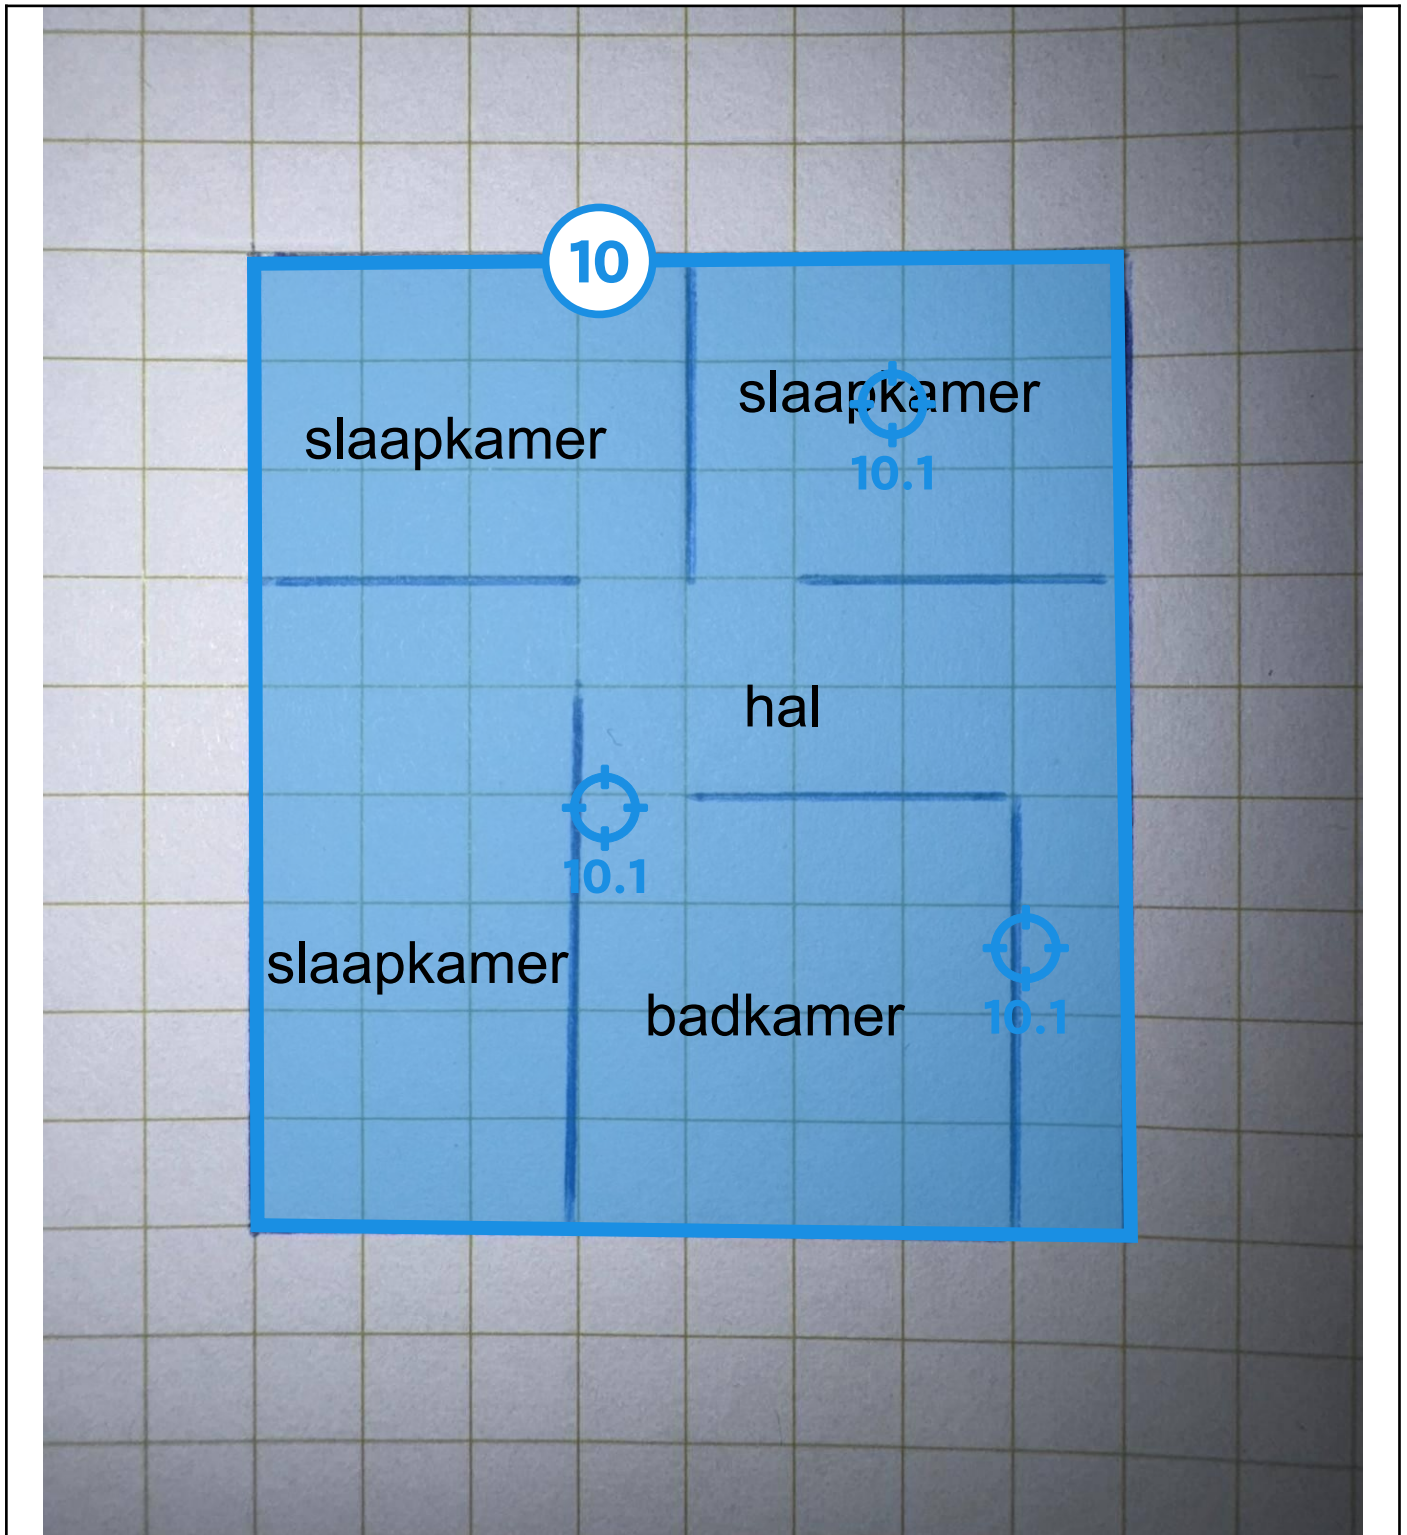
## Plan 1.13: verdieping 1

Beschrijving	Type	Actie
10. pleisterwerk plafond	Geen asbest	-

10.1 Code: mm02	Mengmonster	-
-----------------	-------------	---

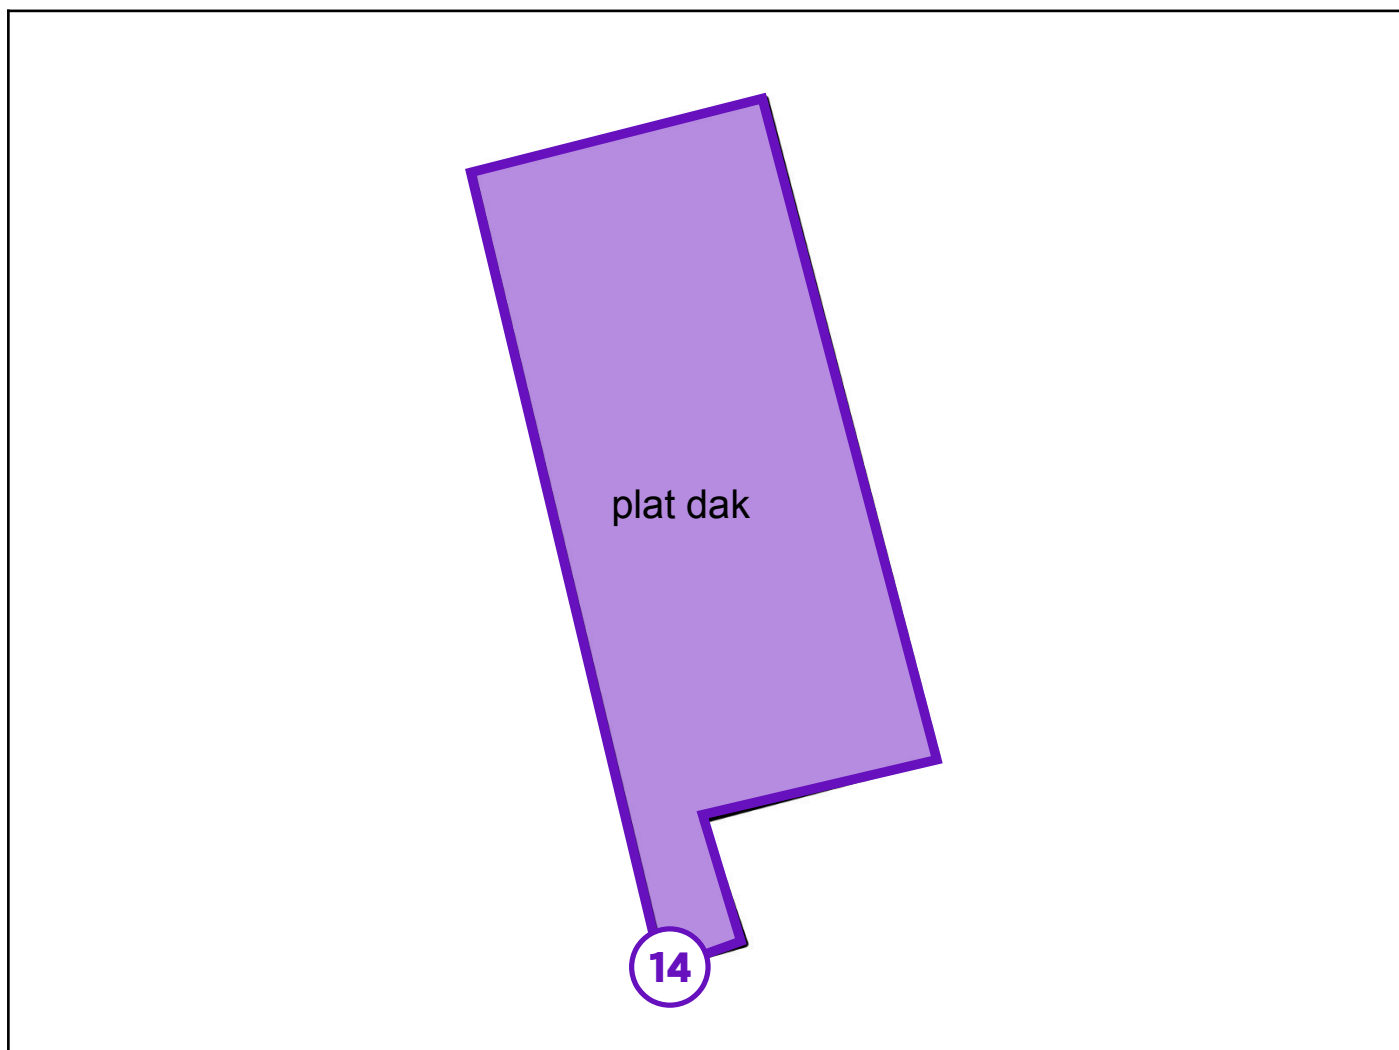
## Plan 2.1: woning plan

Beschrijving	Type	Actie
14. EPDM plat dak	Overige ruimte of materiaal	-

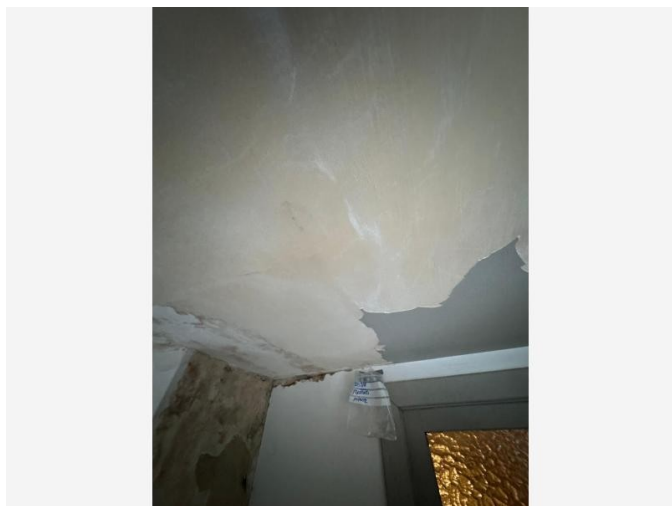
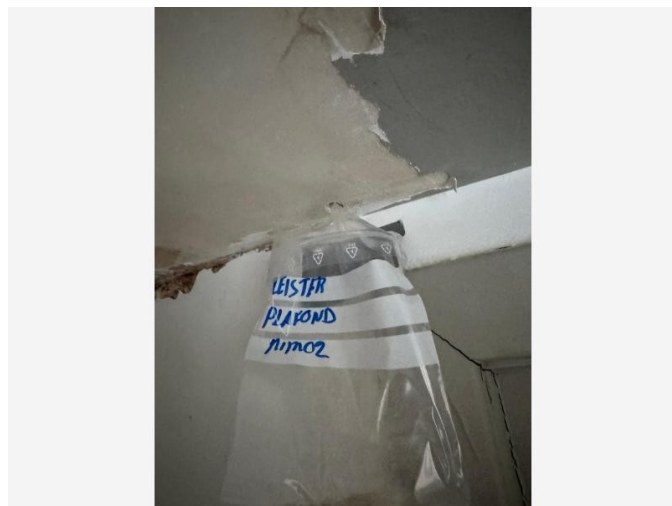
<b>Beschrijving</b>	pleisterwerk plafond
<b>Omgeving</b>	Binnen
<b>Primaire drager</b>	Plafond
<b>Bindmiddel van materiaal</b>	Gips - kalk
<b>Gebondenheid op basis van bindmiddel</b>	Niet-hechtgebonden
<b>Hoeveelheid (oppervlakte - dikte - aantal)</b>	• 40,00 m <sup>2</sup> - 1,00 cm - 1 stuk
<b>Totaal volume</b>	0,40 m <sup>3</sup>
<b>Identificatiemethode</b>	Een monstername door de asbestdeskundige met laboanalyse door een asbestlabo.
<b>Destructieve handeling voor identificatie</b>	Nee
<b>Opmerking</b>	deze oppervlakte, volumes en gewichten zijn niet gemeten, maar geschat op basis van een benadering van de aanwezige pleister (de opgegeven hoeveelheden mogen niet gebruikt worden als maatstaf voor heffingen).

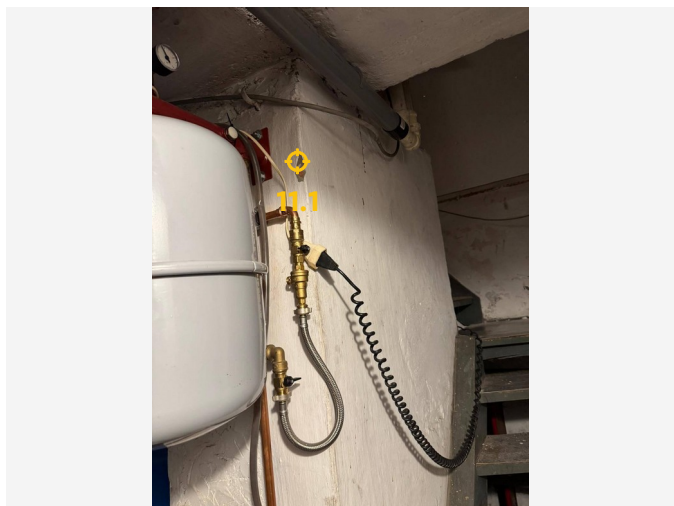
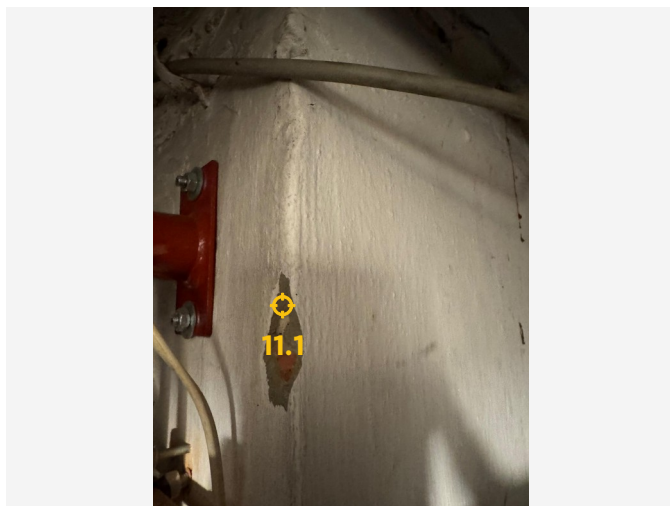
<b>Beschrijving</b>	cementering muren (kelder)
<b>Omgeving</b>	Binnen
<b>Primaire drager</b>	Binnenwand
<b>Bindmiddel van materiaal</b>	Cement
<b>Gebondenheid op basis van bindmiddel</b>	Hecht
<b>Hoeveelheid (oppervlakte - dikte - aantal)</b>	• 20,00 m <sup>2</sup> - 1,00 cm - 1 stuk
<b>Totaal volume</b>	0,20 m <sup>3</sup>
<b>Identificatiemethode</b>	Een monstername door de asbestdeskundige met laboanalyse door een asbestlabo.
<b>Destructieve handeling voor identificatie</b>	Nee
<b>Opmerking</b>	deze oppervlakte, volumes en gewichten zijn niet gemeten, maar geschat op basis van een benadering van de aanwezige cementering. Deze schatting mag niet worden gebruikt als maatstaf voor heffingen.

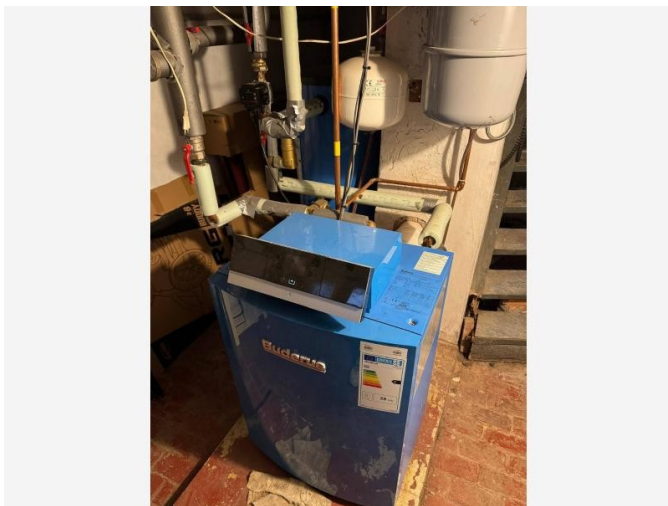
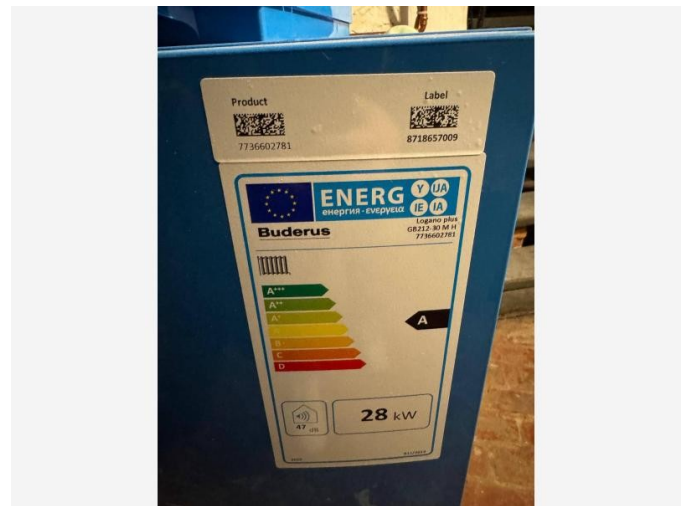
## Fiche 13: Materialen aan de stookketel

Beschrijving	Notitie	Terug te vinden op plannen
Fiche 13: Materialen aan de stookketel	Tijdens de inspectie werd een ketel aangetroffen. Het betreft een moderne ketel, geproduceerd na 2001. Op basis hiervan wordt de ketel niet als asbestverdacht beschouwd.	Plan 1.5: kelder verdieping
Fiche 14: EPDM plat dak	tijdens de inspectie werd vastgesteld dat het plat dak is uitgevoerd in EPDM. Deze materiaalsoort is niet asbestverdacht.	Plan 1.1: woning plan Plan 2.1: woning plan
