# Asbestinventarisatetest

Monseigneur Scheepersstraat 42, 2800 Mechelen

Attestnummer : 20260226-000305.000

**Niet-asbestveilig**

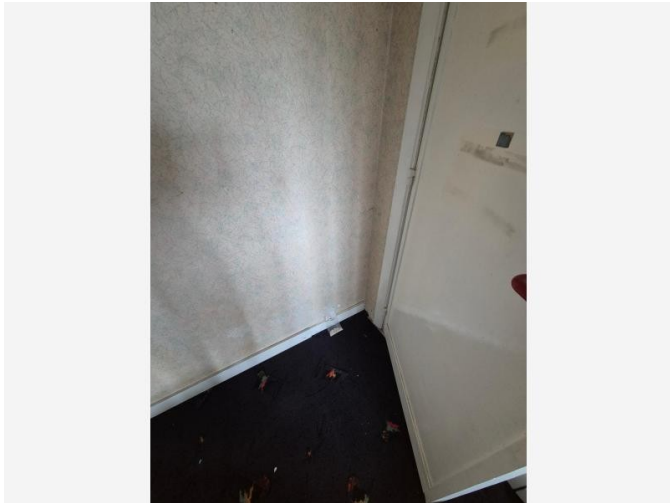
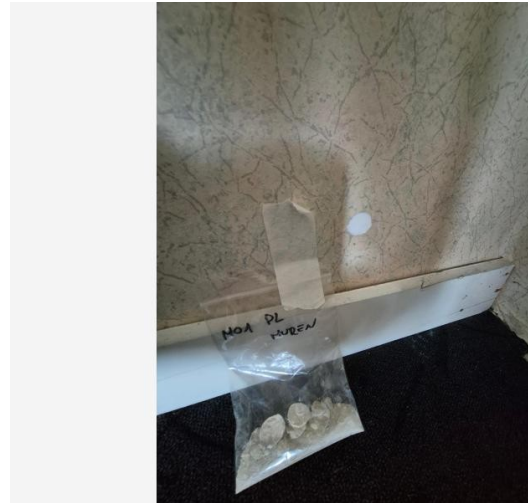
## Fiche 13: Pleisterwerk muren

Geen asbest

| Opmerking | <p>Volgens het inspectieprotocol is een monstername van het pleisterwerk verplicht om dit te identificeren als niet-asbesthoudend.</p> <p>Locatie staalnames: keuken, traphal, zolderkamer, kmr 1eV. Geen pleisterwerk aanwezig in CV ruimte.</p> <p>De vermelde oppervlaktes en volumes betreffen een beredeneerde schatting. Er worden geen rechten verleend aan deze oppervlaktes/volumes. De dikte is een schatting die voorkomt uit de monsterplaatsen en is daarom niet altijd representatief.</p> |

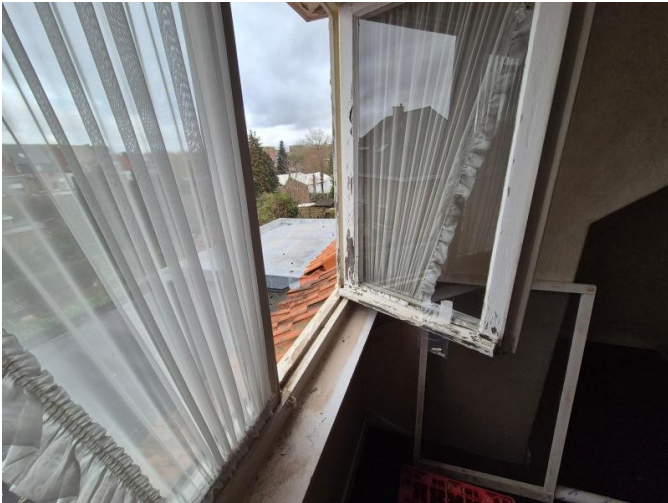
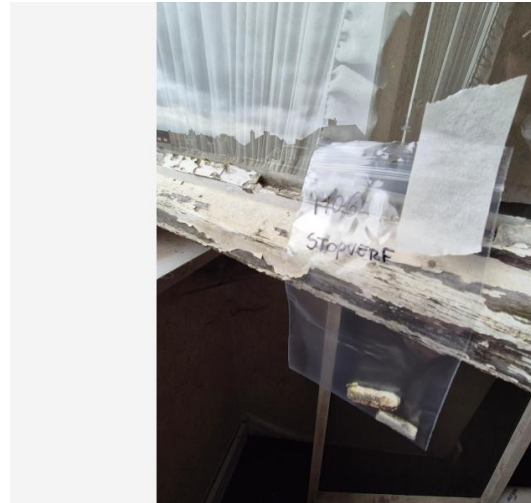
## Fiche 15: Stopverf oude ramen

Geen asbest

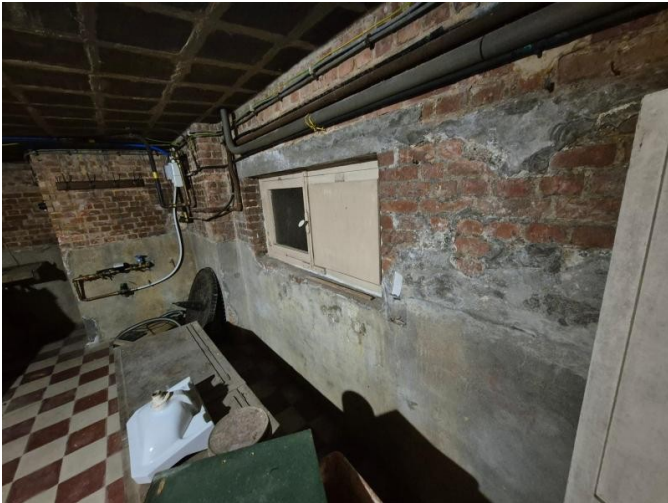
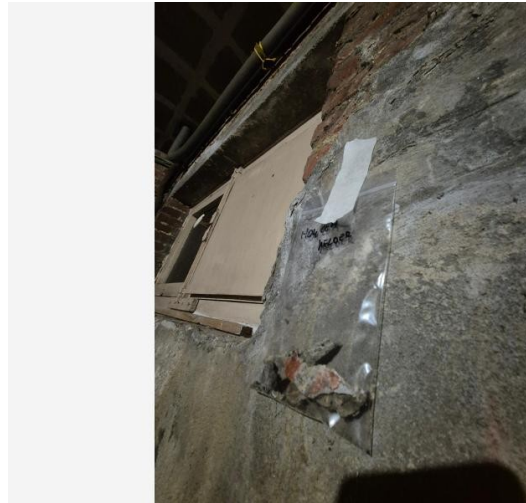
## Fiche 16: Cementering kelder

Geen asbest

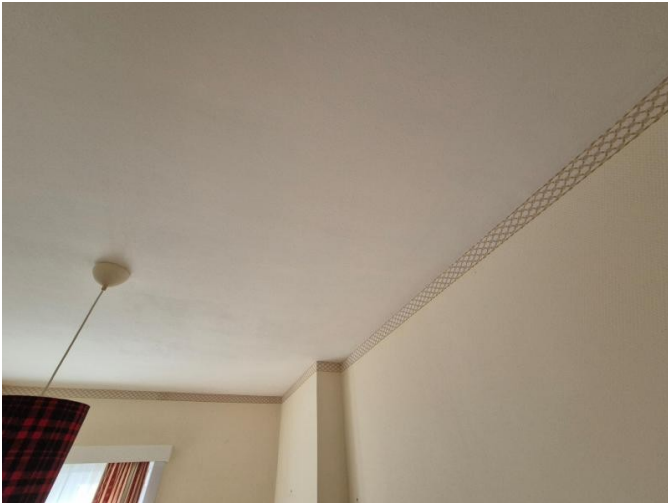
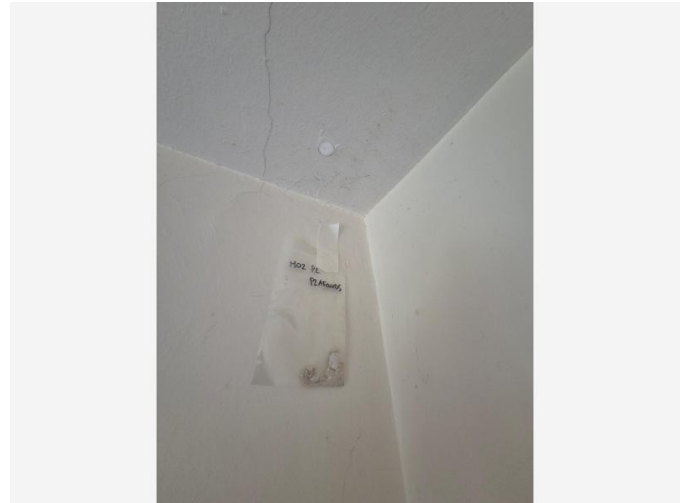
## Fiche 17: Pleisterwerk plafonds

Geen asbest

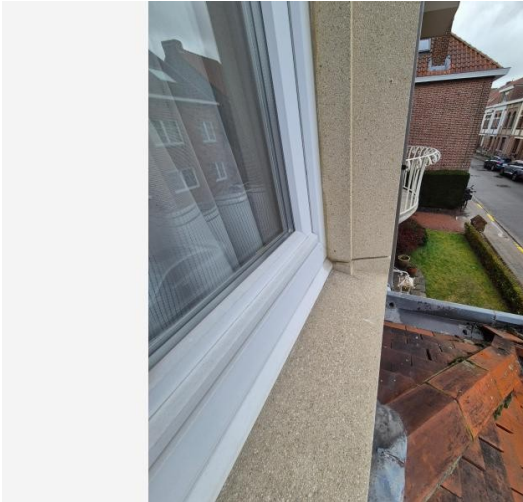
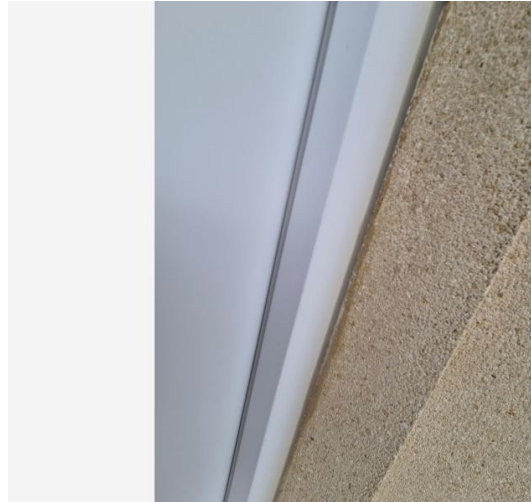
## Fiche 21: Afdichtingen rond buitenschrijnwerk

| Beschrijving | Notitie | Terug te vinden op plannen |
|---|---|---|
| Fiche 21: Afdichtingen rond buitenschrijnwerk | De afdichtingen werden gecontroleerd en als niet-asbesthoudend beschouwd. Tussen schrijnwerk en muur: type siliconen, zacht en elastisch. Tussen glas en kader: type rubber en siliconen.<br><br>Stopverf oude ramen opgenomen in aparte bronfiche. | Plan 1.4: Grondplan kopie<br>Plan 1.6: Verdiepingsplan kopie |
