# Asbestinventarisatetest

Elektriciteitstraat 31/504, 2800 Mechelen

Attestnummer : 20260120-000389.000

# Zone 1: Hoofdgebouw

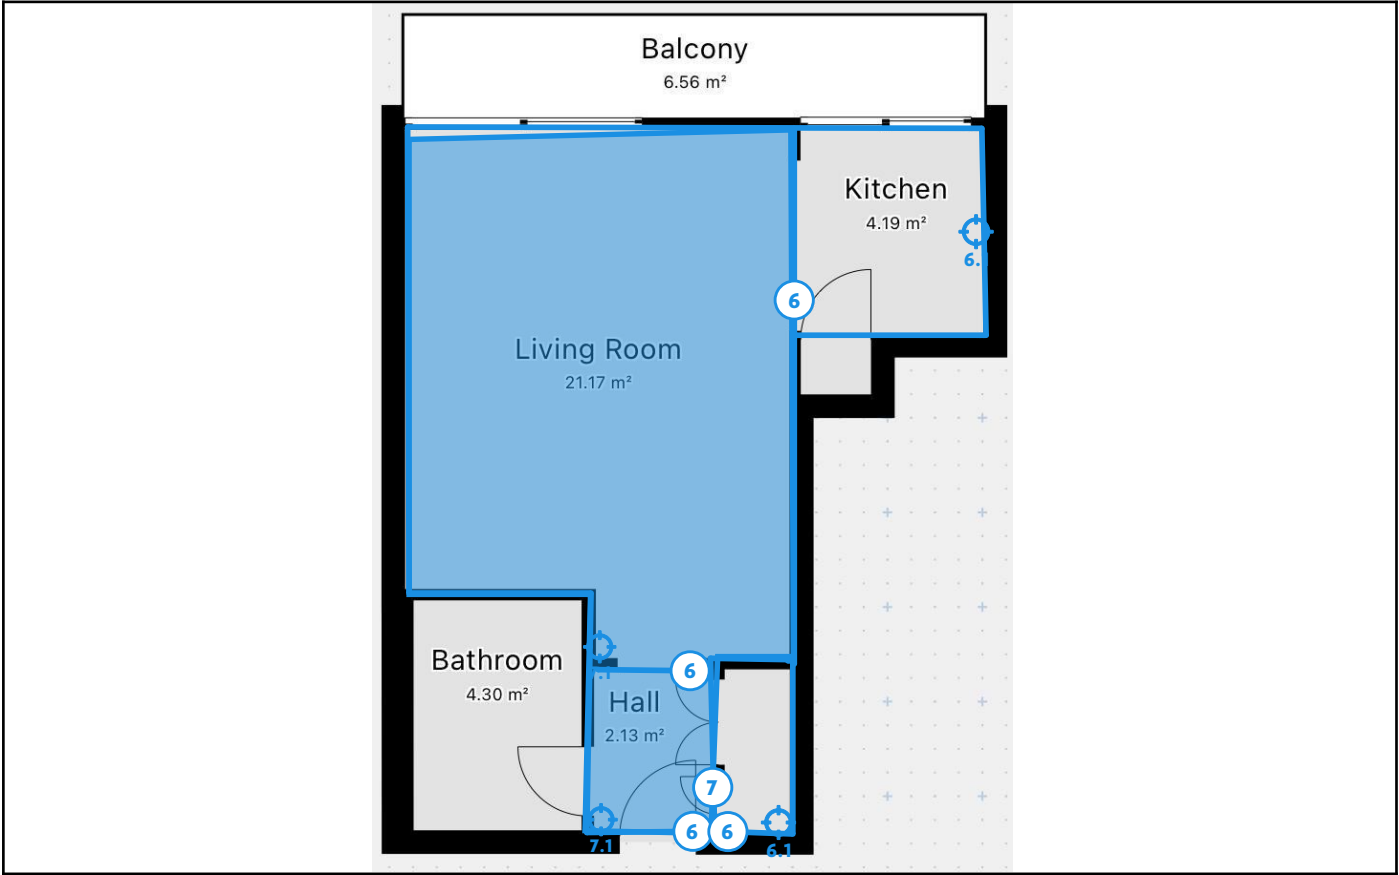
# Plan 1.2: gipsplan app 504

| Beschrijving | Type | Actie |
|---|---|---|
| 7.1 Code: 6020384677 Gips plafond | Mengmonster | - |
