Asbestinventarisatetest

Molendamstraat 38, 9750 Kruisem

Attestnummer : 20241231-000127.000

Niet-asbestveilig

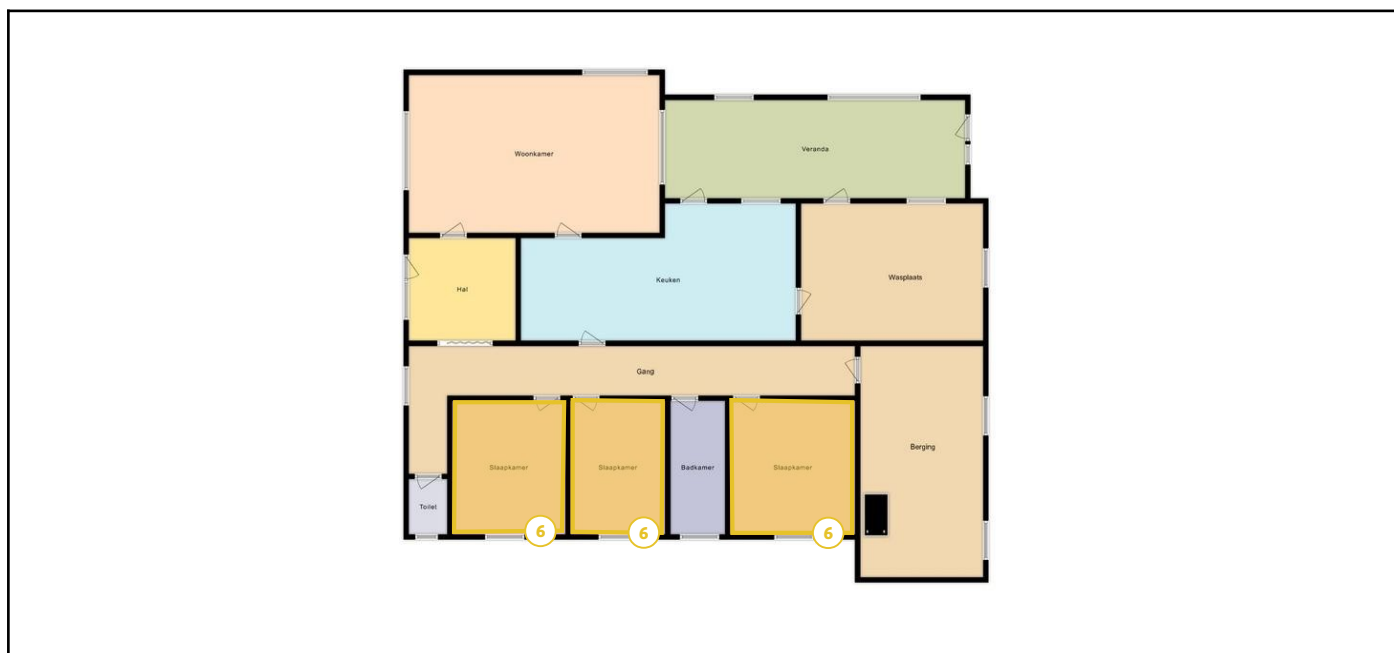
Plan 1.1: +0 Vloeren

Beschrijving	Type	Actie
6. Lijm vinyl	Asbestmateriaal	Zorgvuldig beheren

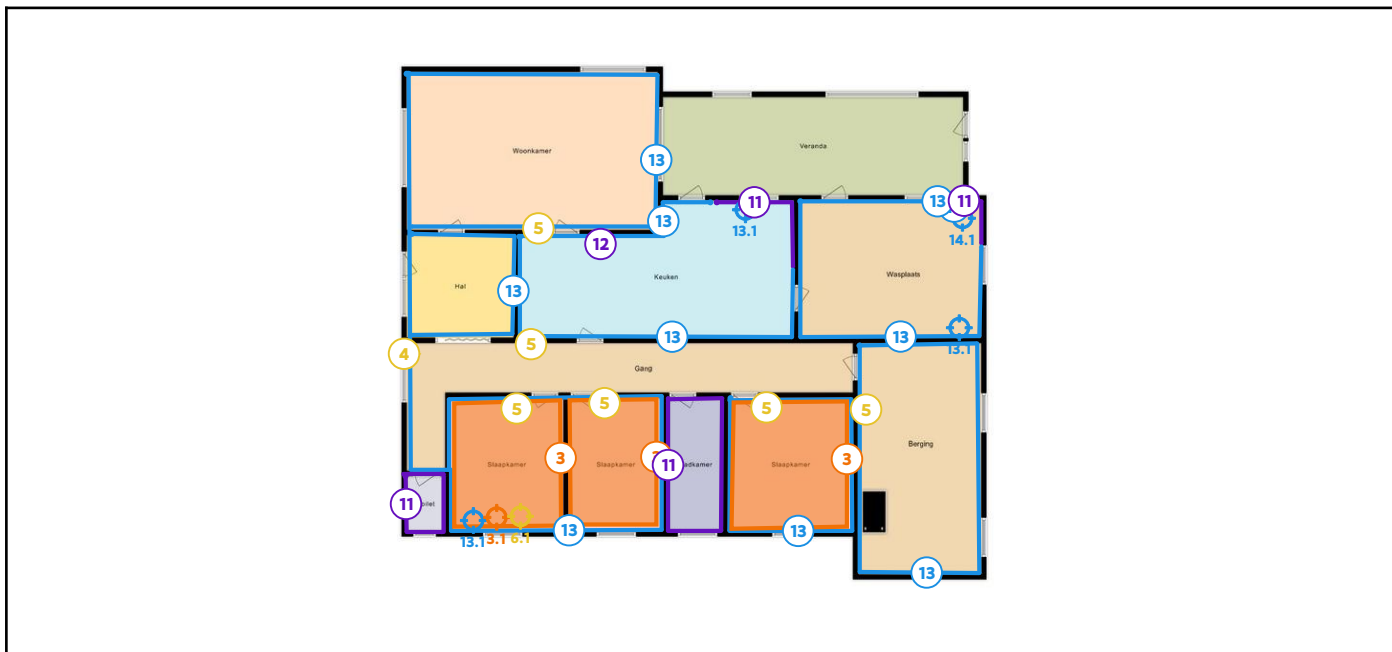
Plan 1.2: +0 muren

Beschrijving	Type	Actie
3. Vinyl vloer slaapkamers	Asbestmateriaal	Verwijderen
3.1 Code: PM02	Puntmonster	-
4. Bakeliet zwart	Asbestmateriaal	Zorgvuldig beheren
5. Bakeliet wit	Asbestmateriaal	Zorgvuldig beheren
6. Lijm vinyl	Asbestmateriaal	Zorgvuldig beheren
6.1 Code: PM03	Puntmonster	-
11. Faience tegelwerk	Advies	-
12. Textielkoord pelletkachel	Advies	-
13. Pleisterwerk muren	Geen asbest	-
13.1 Code: MM01	Mengmonster	-
14. Anti dreun matje onderzijde gootsteen	Geen asbest	-

14.1 Code: PM01	Puntmonster	-
-----------------	-------------	---

- Hermetische zone (erkend asbestverwijderaar)
De vinyl is gelijmd aan een onderliggende vloerlaag. Verwijderen gebeurt door aftrekken vinyl waarbij asbestkarton zal scheuren.

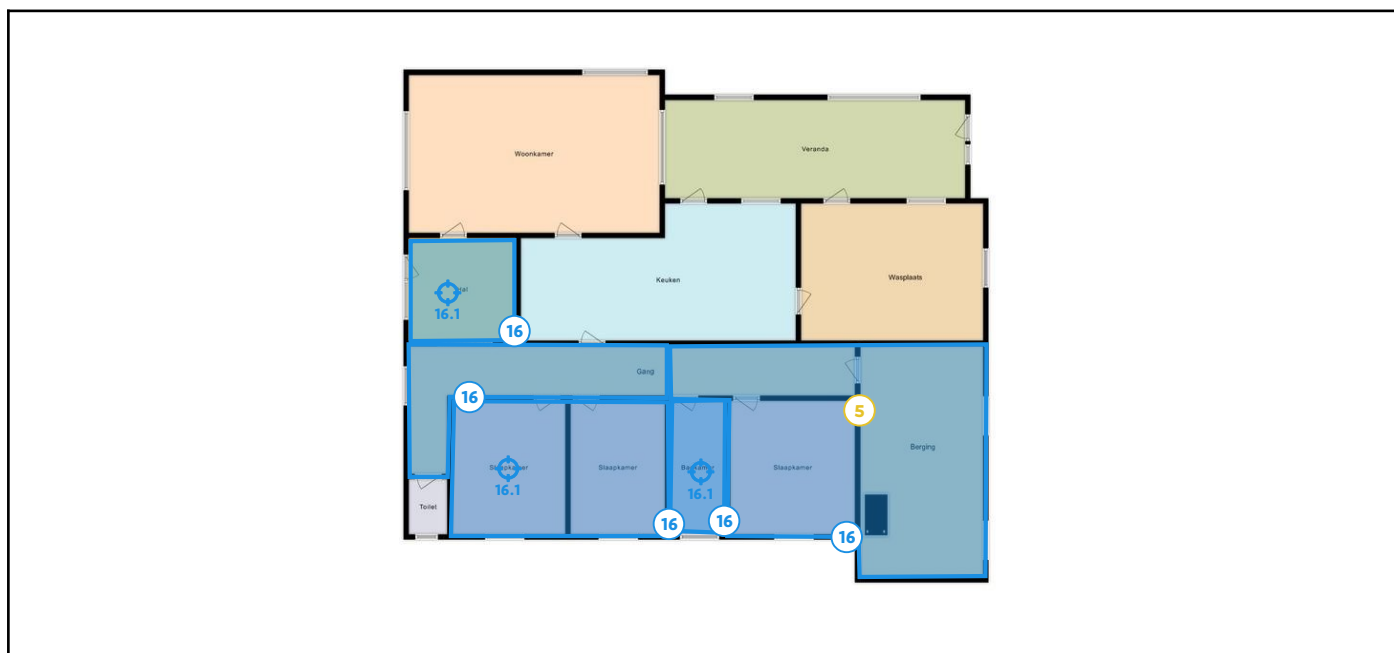
Plan 1.3: +0 plafonds

Beschrijving	Type	Actie
5. Bakeliet wit	Asbestmateriaal	Zorgvuldig beheren
16. Pleisterwerk plafonds	Geen asbest	-
16.1 Code: MM02	Mengmonster	-

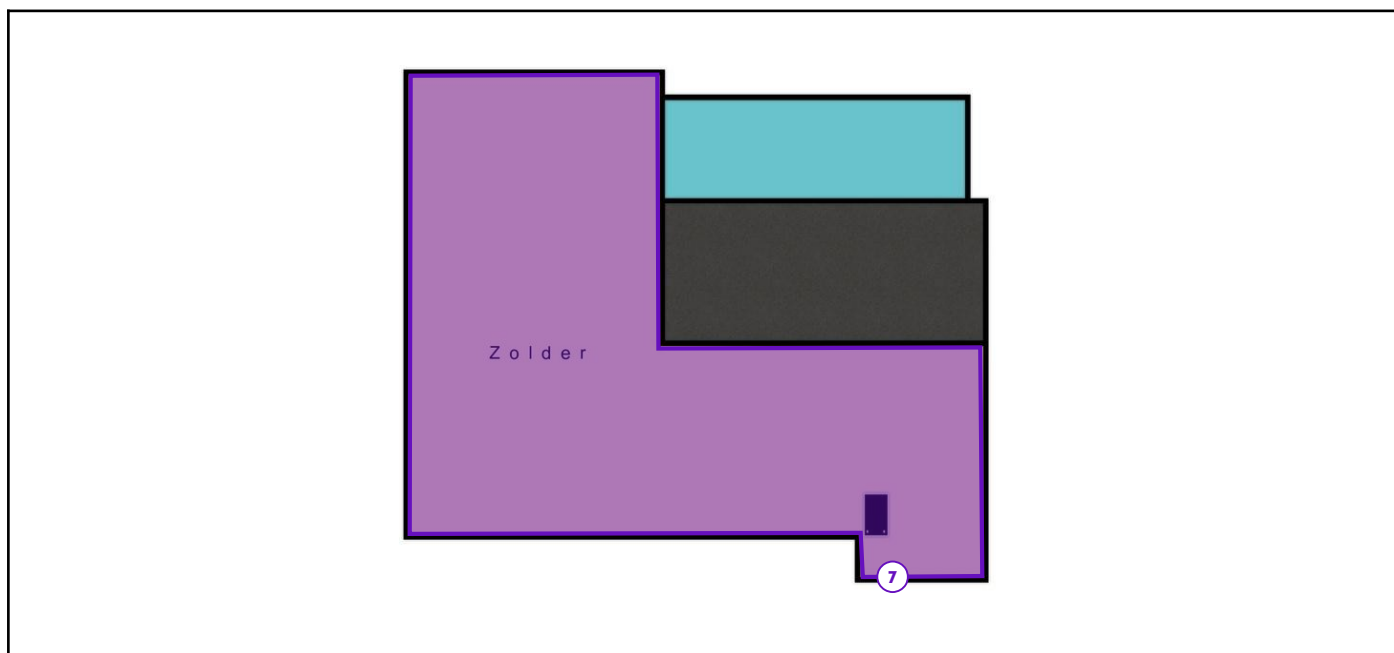
Plan 1.4: Zolder

Beschrijving	Type	Actie
7. Zolder	Beperking	-

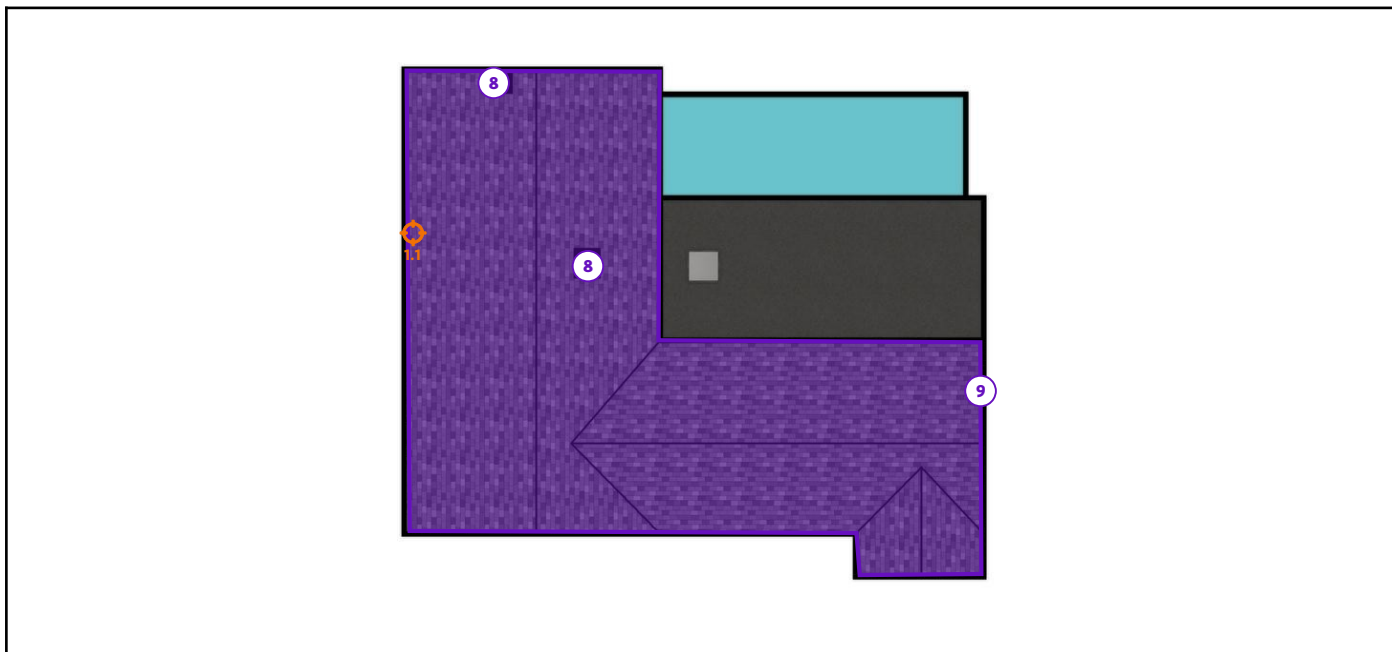
Plan 1.5: Daken

Beschrijving	Type	Actie
1. Leien dak woning	Asbestmateriaal	Verwijderen
1.1 Code: PM04	Puntmonster	-
8. Schoorsteen	Beperking	-
9. Onderdak woning	Beperking	-

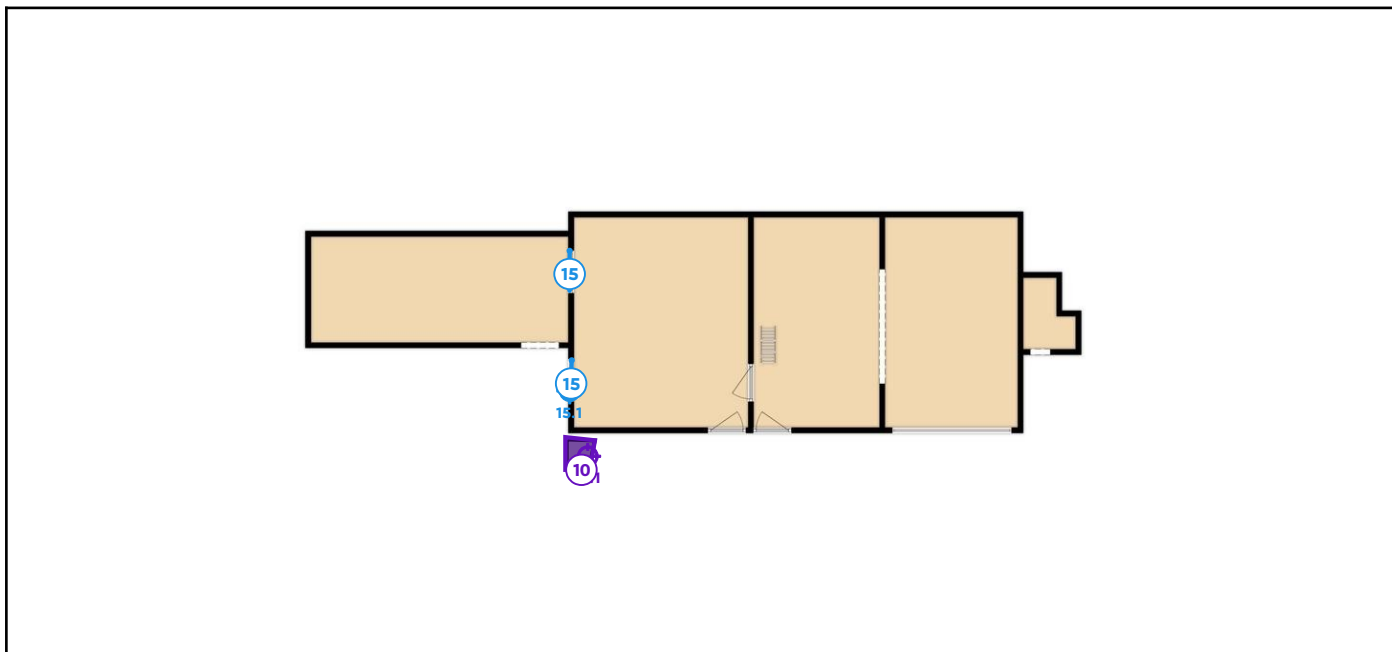
Plan 2.1: Schuur

Beschrijving	Type	Actie
10. Regenwaterbak	Roerend goed	-
10.1 Code: PM06	Puntmonster	-
15. Mastiek ramen schuur	Geen asbest	-
15.1 Code: PM05	Puntmonster	-

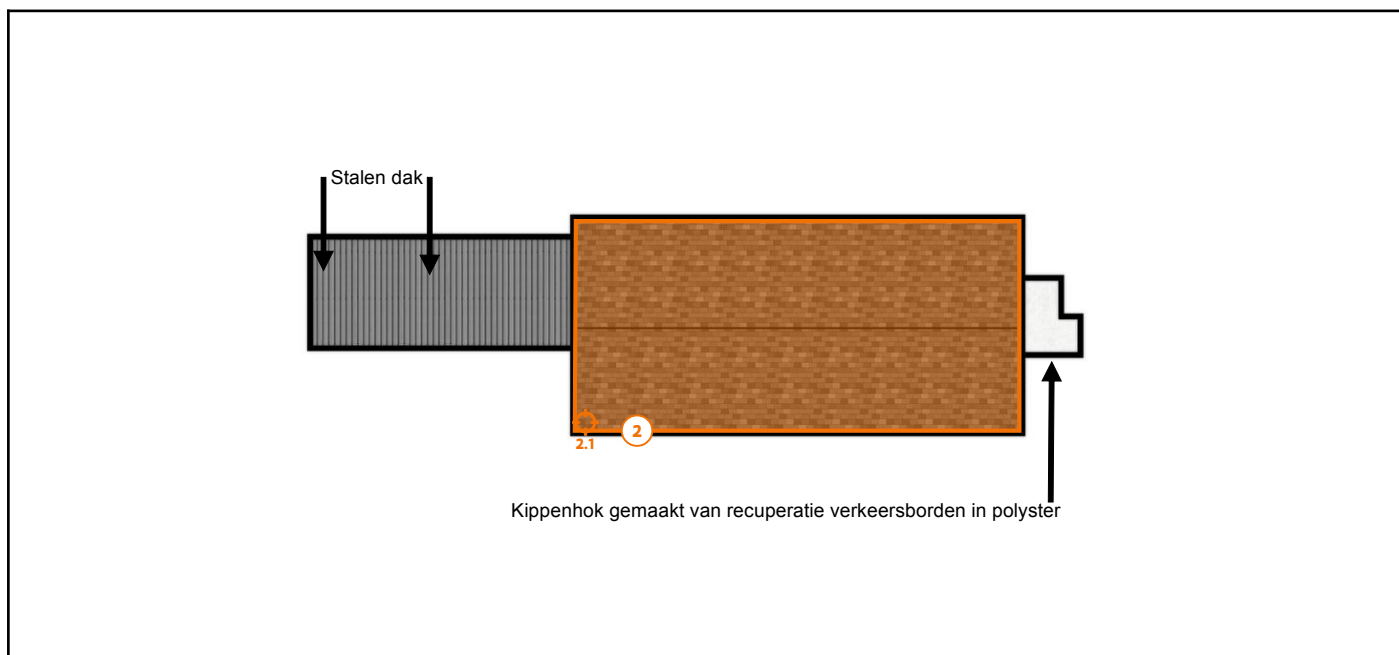
Plan 2.3: Schuur dak

Beschrijving	Type	Actie
2. Leien dak schuur	Asbestmateriaal	Verwijderen
2.1 Code: PM07	Puntmonster	-
