Asbestinventarisatetest

Vluchtenboerstraat 148, 9890 Gavere

Attestnummer : 20260228-000109.000

Uitgegeven op : 28.02.2026

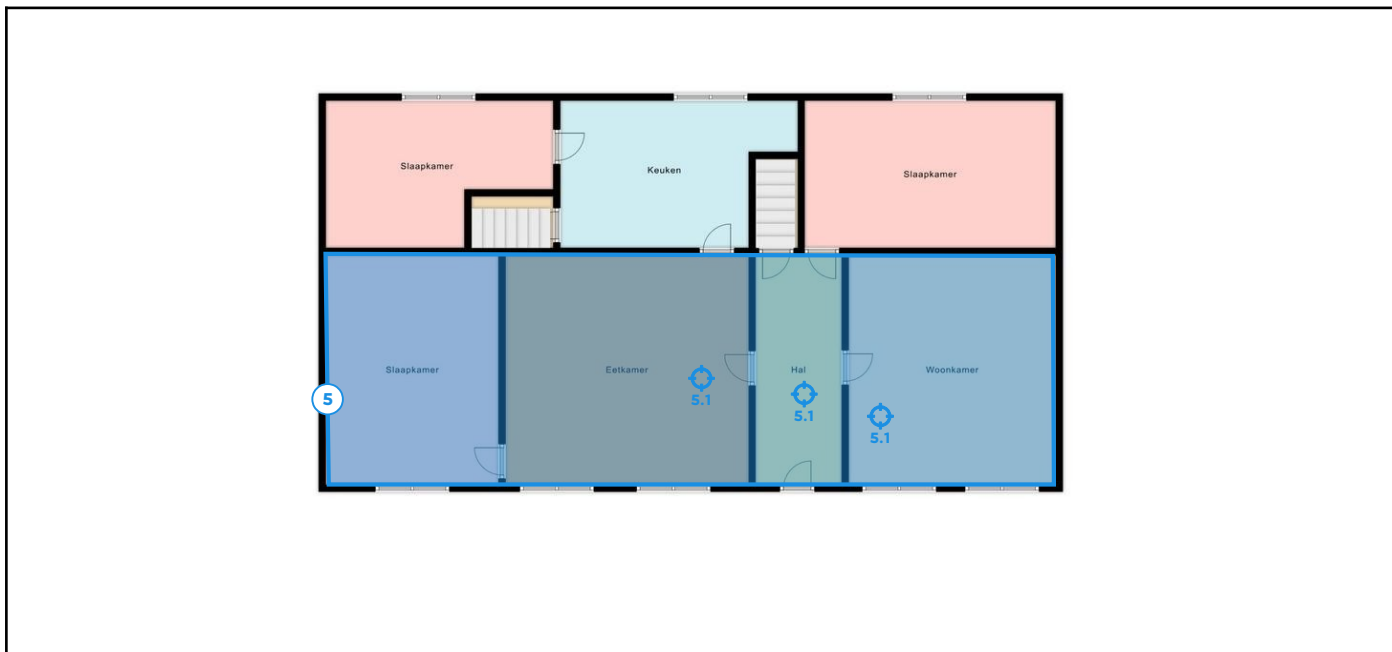
Plan 1.6: Woning +0 plafonds

Beschrijving	Type	Actie
5. Pleisterwerk plafonds	Geen asbest	-
5.1 Code: MM02	Mengmonster	-
