Asbestinventarisatetest

Baaigemstraat 78, 9890 Gavere

Attestnummer : 20260228-000108.000

Niet-asbestveilig

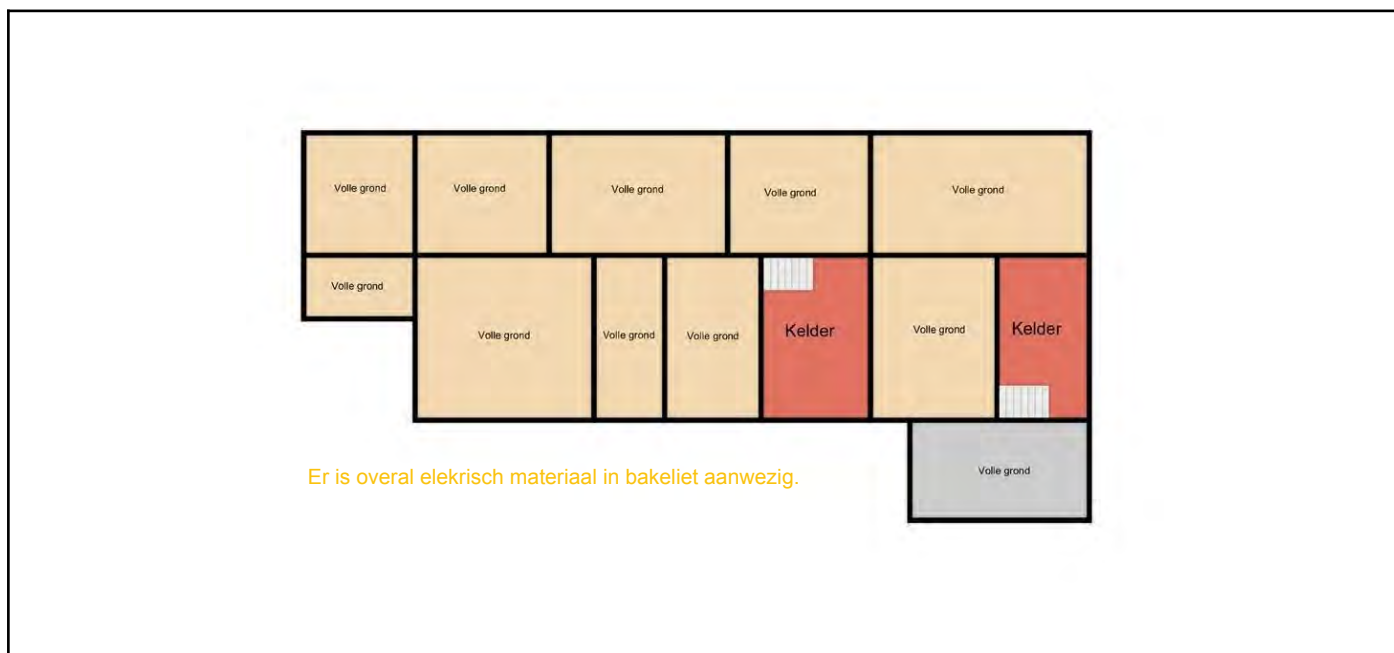
Plan 1.1: Woning -1

Beschrijving	Type	Actie
4. Bakeliet elektrisch materiaal	Asbestmateriaal	Zorgvuldig beheren

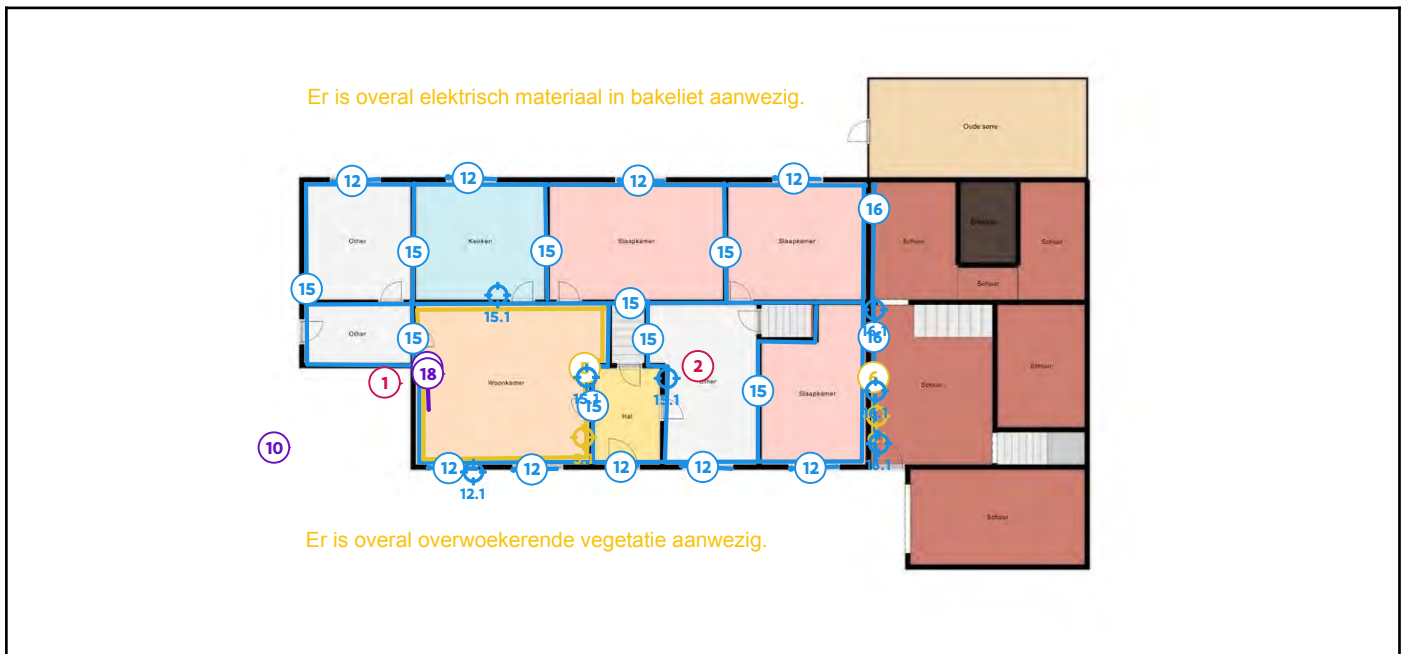
Plan 1.2: woning +0 muren

Beschrijving	Type	Actie
1. Cement buizen tuin	Asbestmateriaal	Dringend verwijderen
2. Menuiserie afval	Asbestmateriaal	Dringend verwijderen
4. Bakeliet elektrisch materiaal	Asbestmateriaal	Zorgvuldig beheren
5. Lambrisering (asbestverdacht, geklemd of geschroefd)	Asbestmateriaal	Zorgvuldig beheren
5.1 Code: PM01	Puntmonster	-
6. Cementplaat schuur rechts	Asbestmateriaal	Zorgvuldig beheren
6.1 Code: PM03	Puntmonster	-
9. Overwoekerende vegetatie tuin en daken, onderzoek onmogelijk	Beperking	-
10. Bloembak in cement	Roerend goed	-
11. Tegelwerk faience	Advies	-

12. Mastiek oude ramen woning	Geen asbest	-
12.1 Code: PM02	Puntmonster	-
15. Pleisterwerk muren	Geen asbest	-
15.1 Code: MM01	Mengmonster	-
16. Gevel rechts schuur met crepi	Geen asbest	-
16.1 Code: MM03	Mengmonster	-
18. Materialen aan de stookketel (dichtingen, isolerend materiaal)	Overige ruimte of materiaal	-

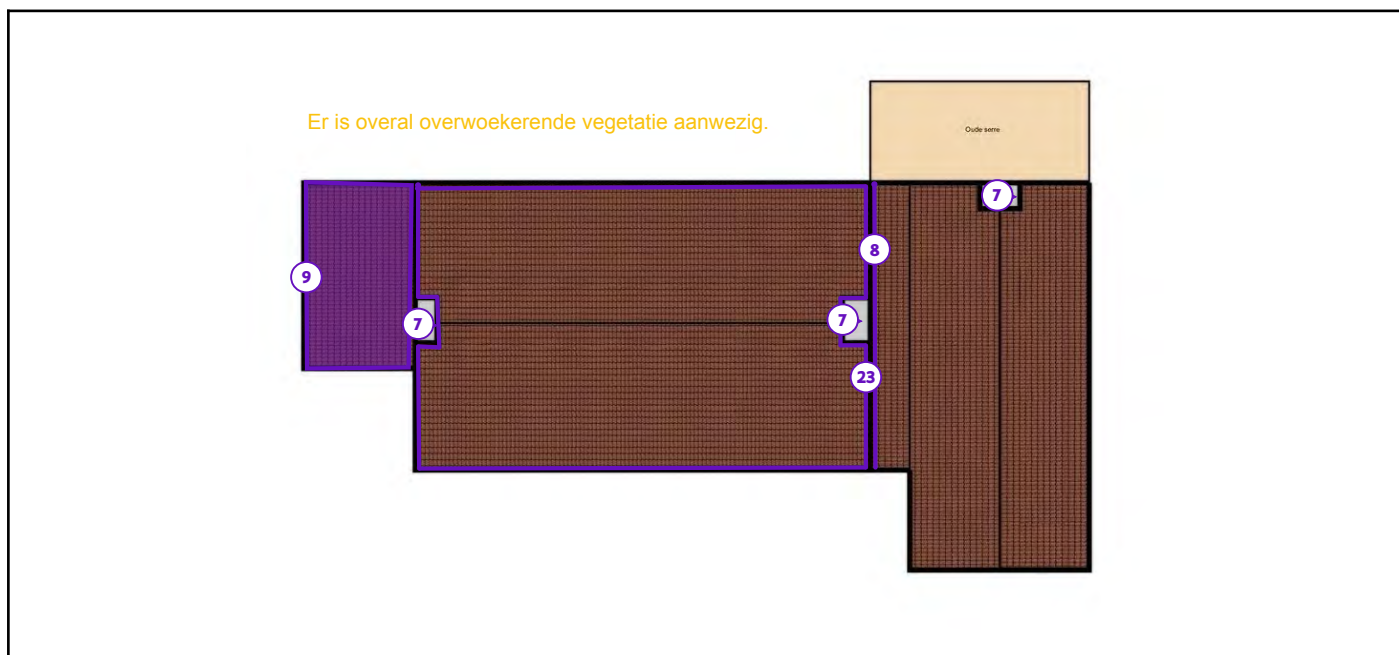
Plan 1.5: Woning daken

Beschrijving	Type	Actie
7. Schoorsteen rookgaskanaal - beoordeling	Beperking	-
8. Leien gevel rechts	Beperking	-
9. Overwoekerende vegetatie tuin en daken, onderzoek onmogelijk	Beperking	-
23. Onderdak woning (niet waarneembaar)	Overige ruimte of materiaal	-

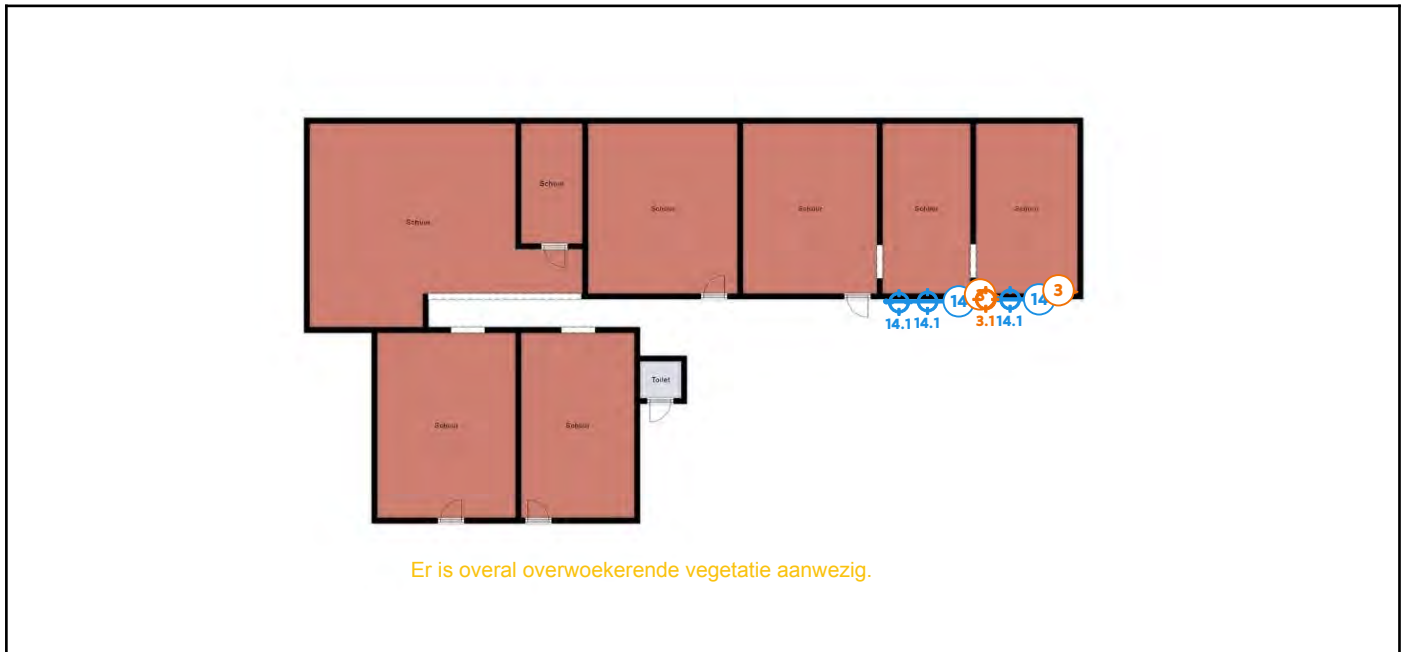
Plan 2.1: Schuur links+0

Beschrijving	Type	Actie
3. Cementbuis verluchting schuur	Asbestmateriaal	Maatregelen nemen
3.1 Code: PM04	Puntmonster	-
9. Overwoekerende vegetatie tuin en daken, onderzoek onmogelijk	Beperking	-
14. Gevel met crepi schuur links	Geen asbest	-
14.1 Code: MM04	Mengmonster	-

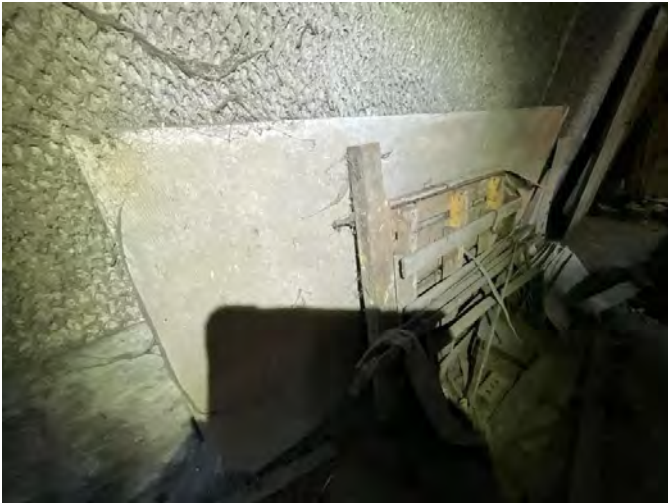
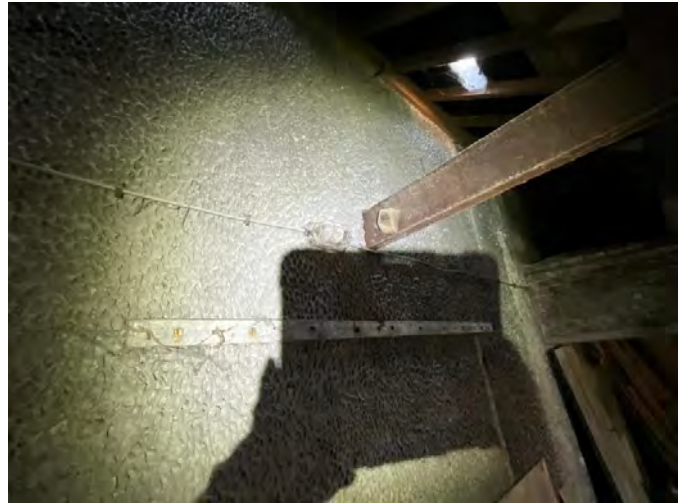
Beschrijving	Pleisterwerk muren
Omgeving	Binnen
Primaire drager	Binnenwand
Bindmiddel van materiaal	Gips - kalk
Gebondenheid op basis van bindmiddel	Niet-hechtgebonden
Hoeveelheid (oppervlakte - dikte - aantal)	• 160,00 m ² - 1,00 cm - 1 stuk
Totaal volume	1,60 m ³
Identificatiemethode	Een monstername door de asbestdeskundige met laboanalyse door een asbestlabo.
Destructieve handeling voor identificatie	Nee
Opmerking	Het betreft een (ruwe) schatting van de hoeveelheid, de opgegeven hoeveelheid kan niet gebruikt worden voor meetstaat.
