# Asbestinventarisatetest

Ommegangstraat 23, 9890 Gavere

Attestnummer : 20250909-000181.000

**Niet-asbestveilig**

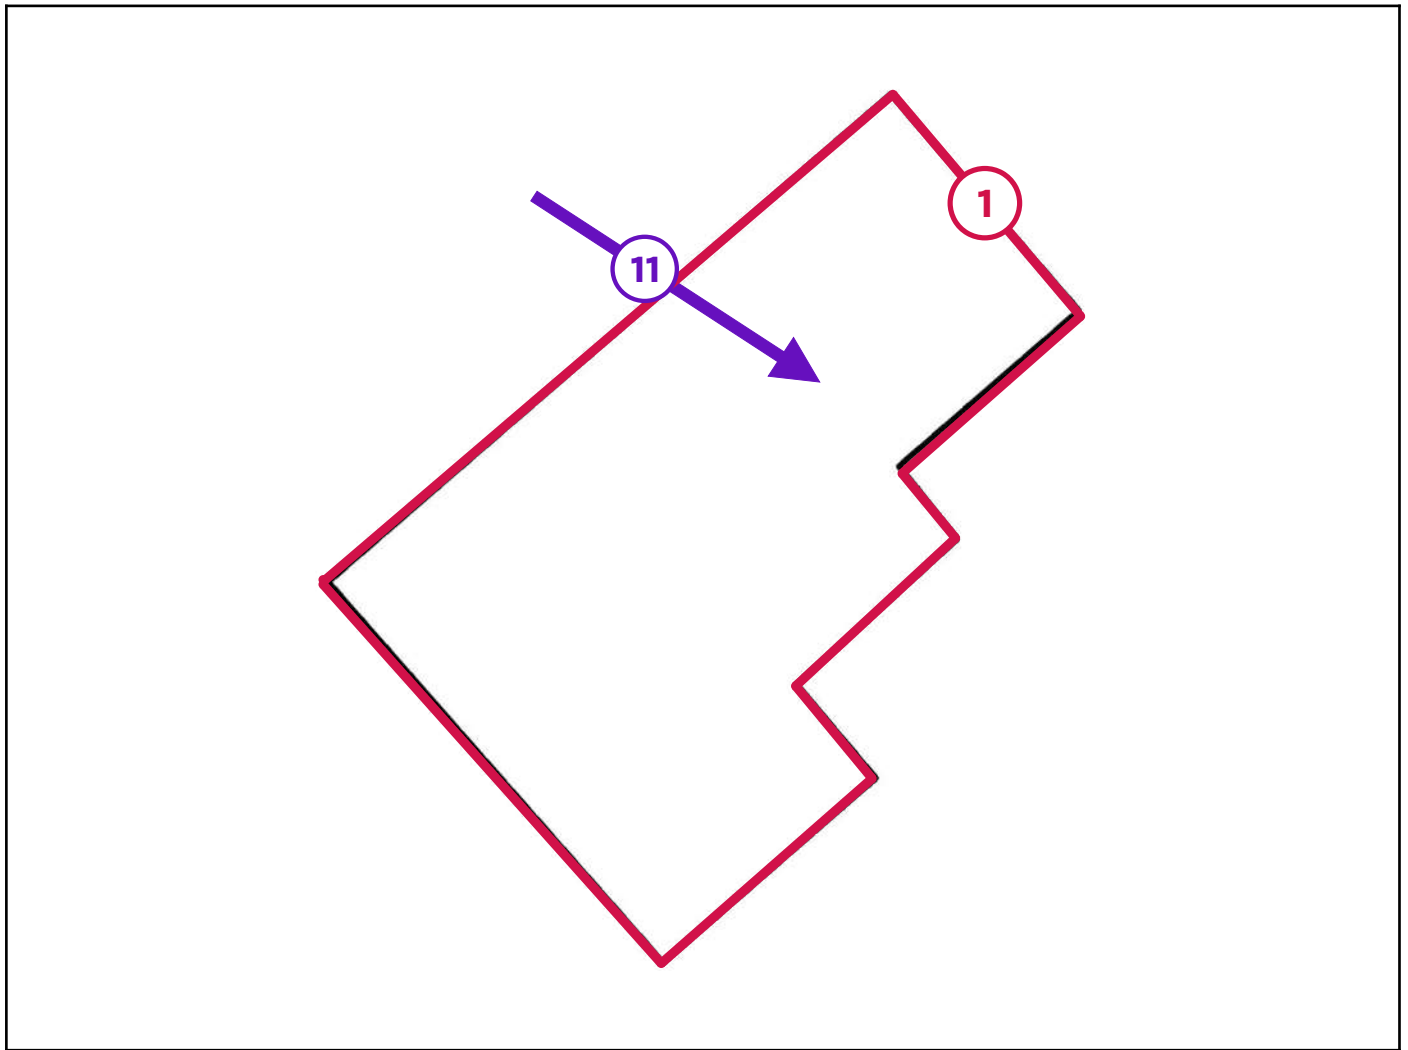
## Plan 1.6: Woning dakplan

| Beschrijving | Type | Actie |
|---|---|---|
| 11. Schouw op het dak (beperkingsfiche). | Beperking | - |

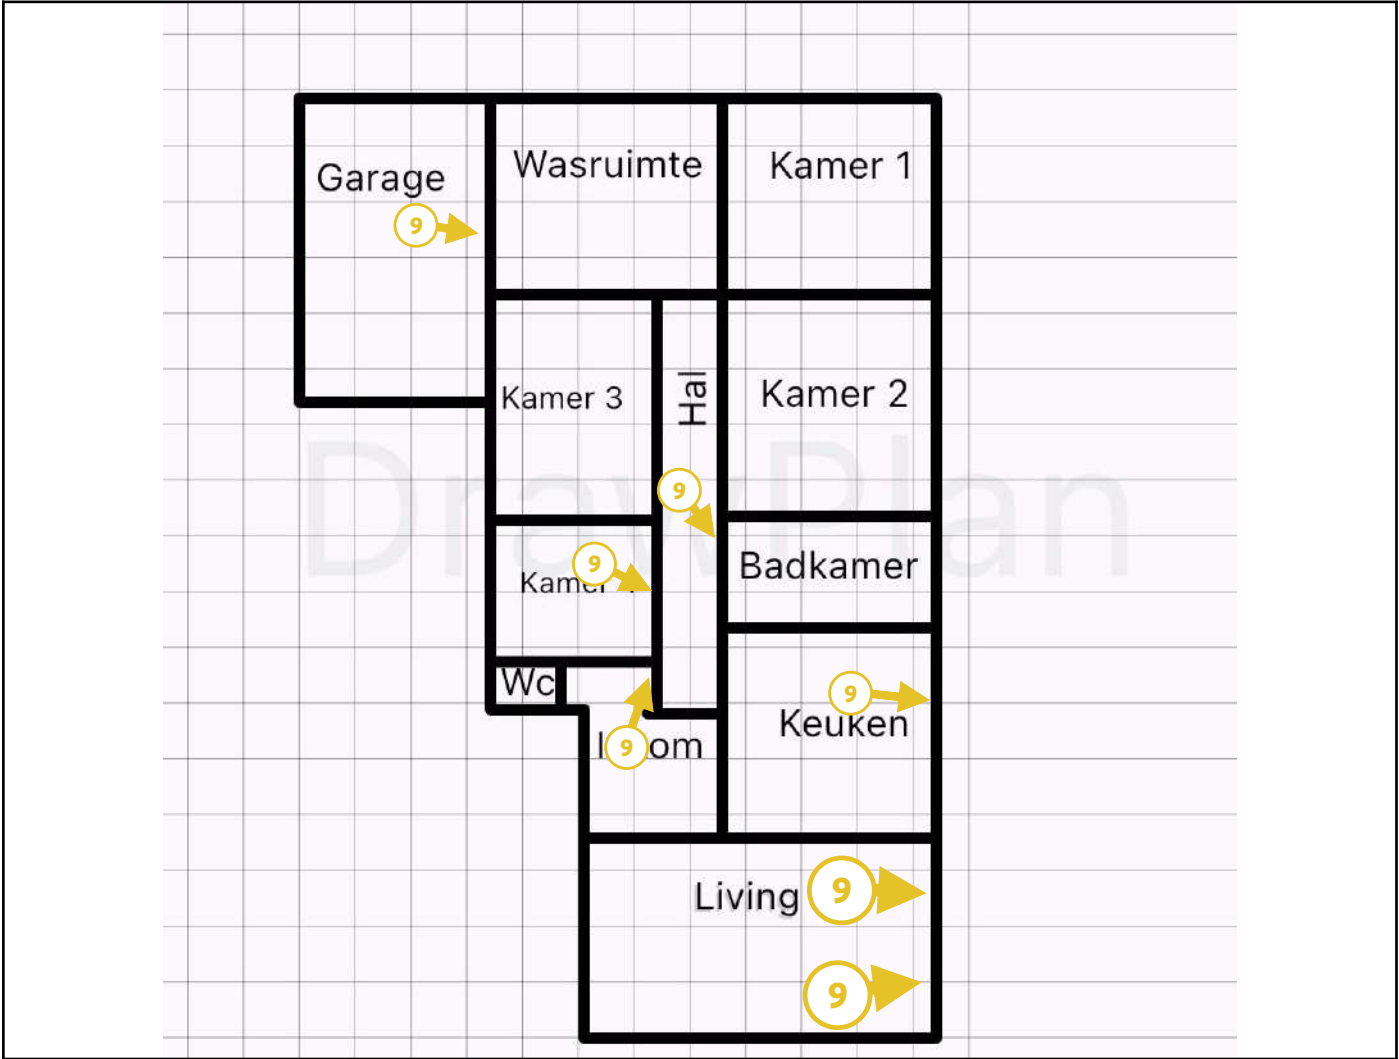
# Plan 1.7: Woning GLV kopie

| Beschrijving | Type | Actie |
|---|---|---|
| 9. Bakeliet toep.(schakelaars-stopcontact.-verdeel dozen-radiatorknoppen. | Asbestmateriaal | Zorgvuldig beheren |

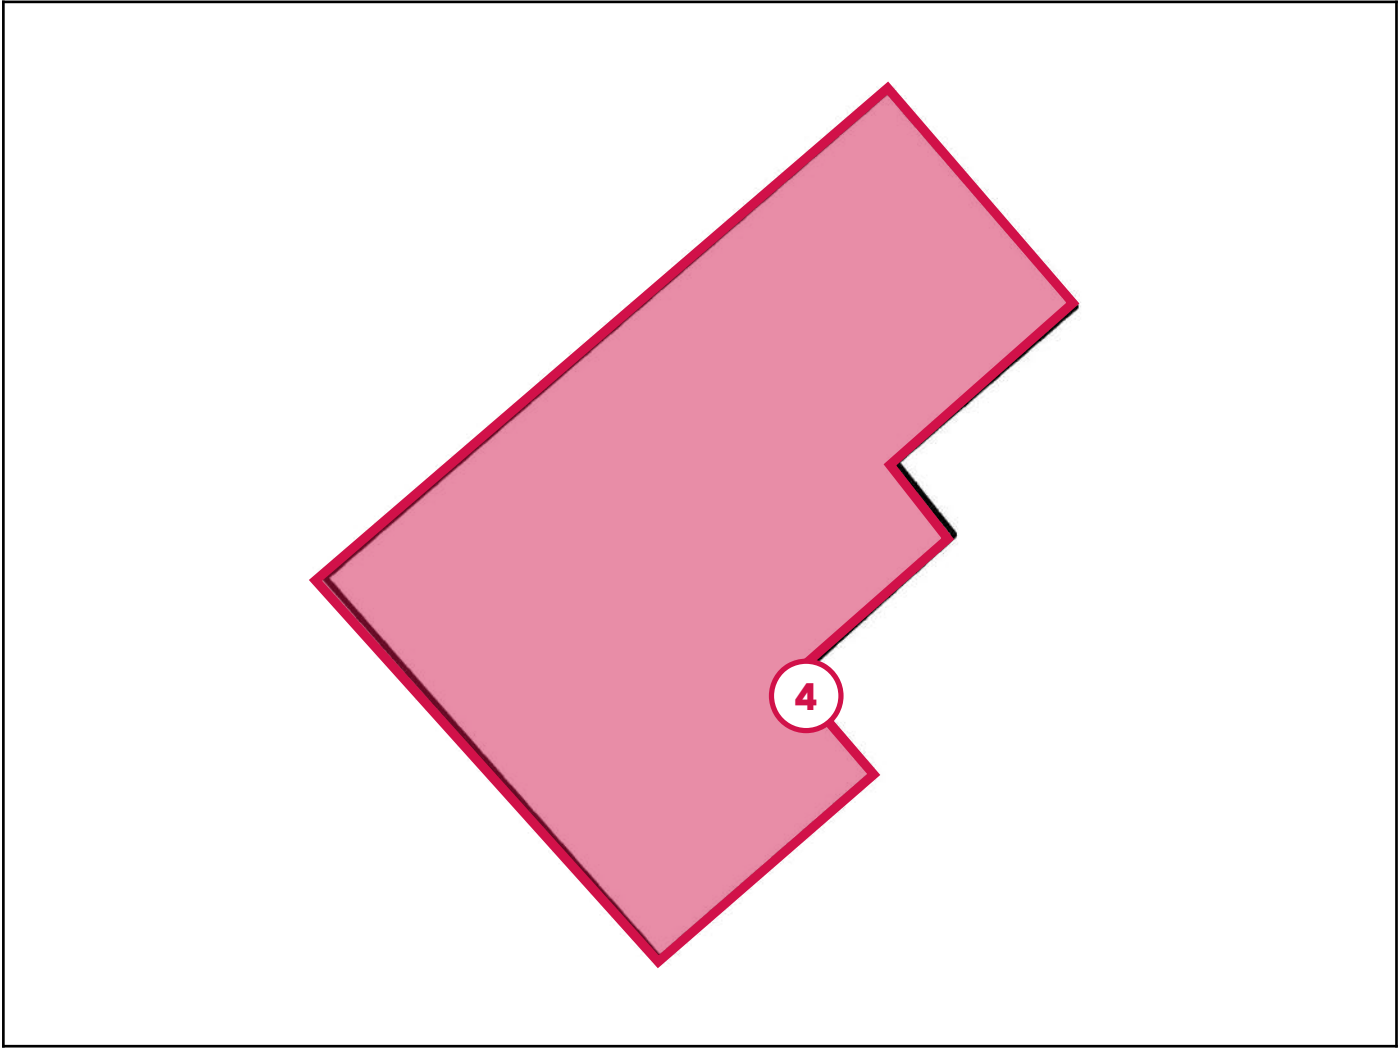
# Plan 1.8: Woning dakplan kopie

| Beschrijving | Type | Actie |
|---|---|---|
| 4. Daklei (visueel vastgesteld). | Asbestmateriaal | Dringend verwijderen |

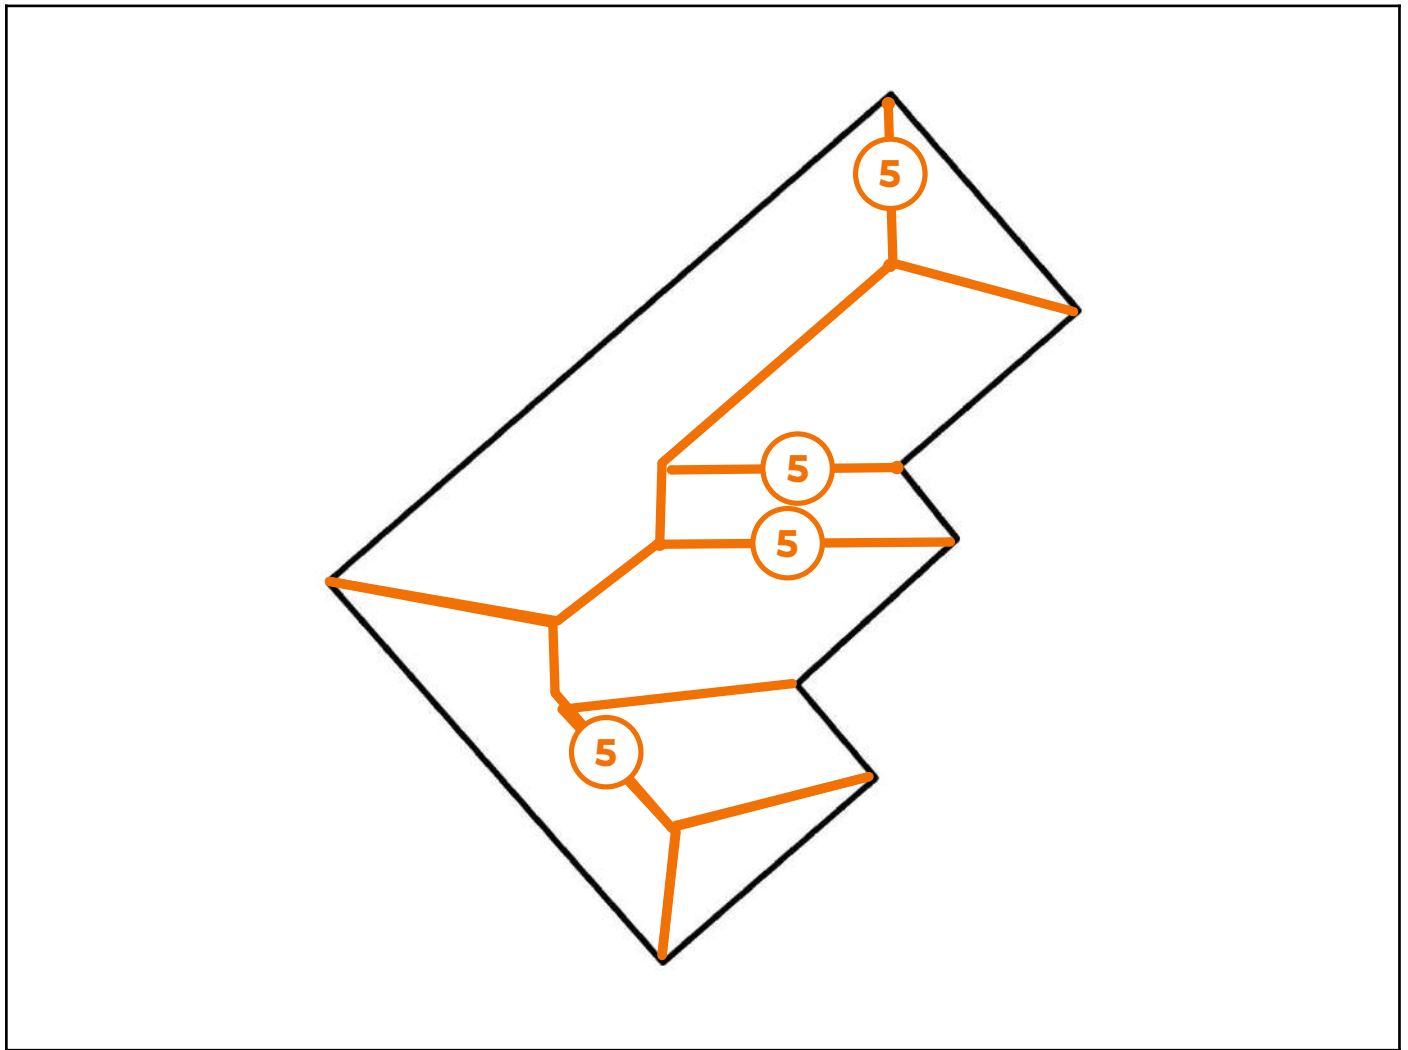
## Plan 1.9: Woning dakplan kopie

| Beschrijving | Type | Actie |
|---|---|---|
| 5. Nokpannen asbestcement. | Asbestmateriaal | <a href="#">Verwijderen</a> |

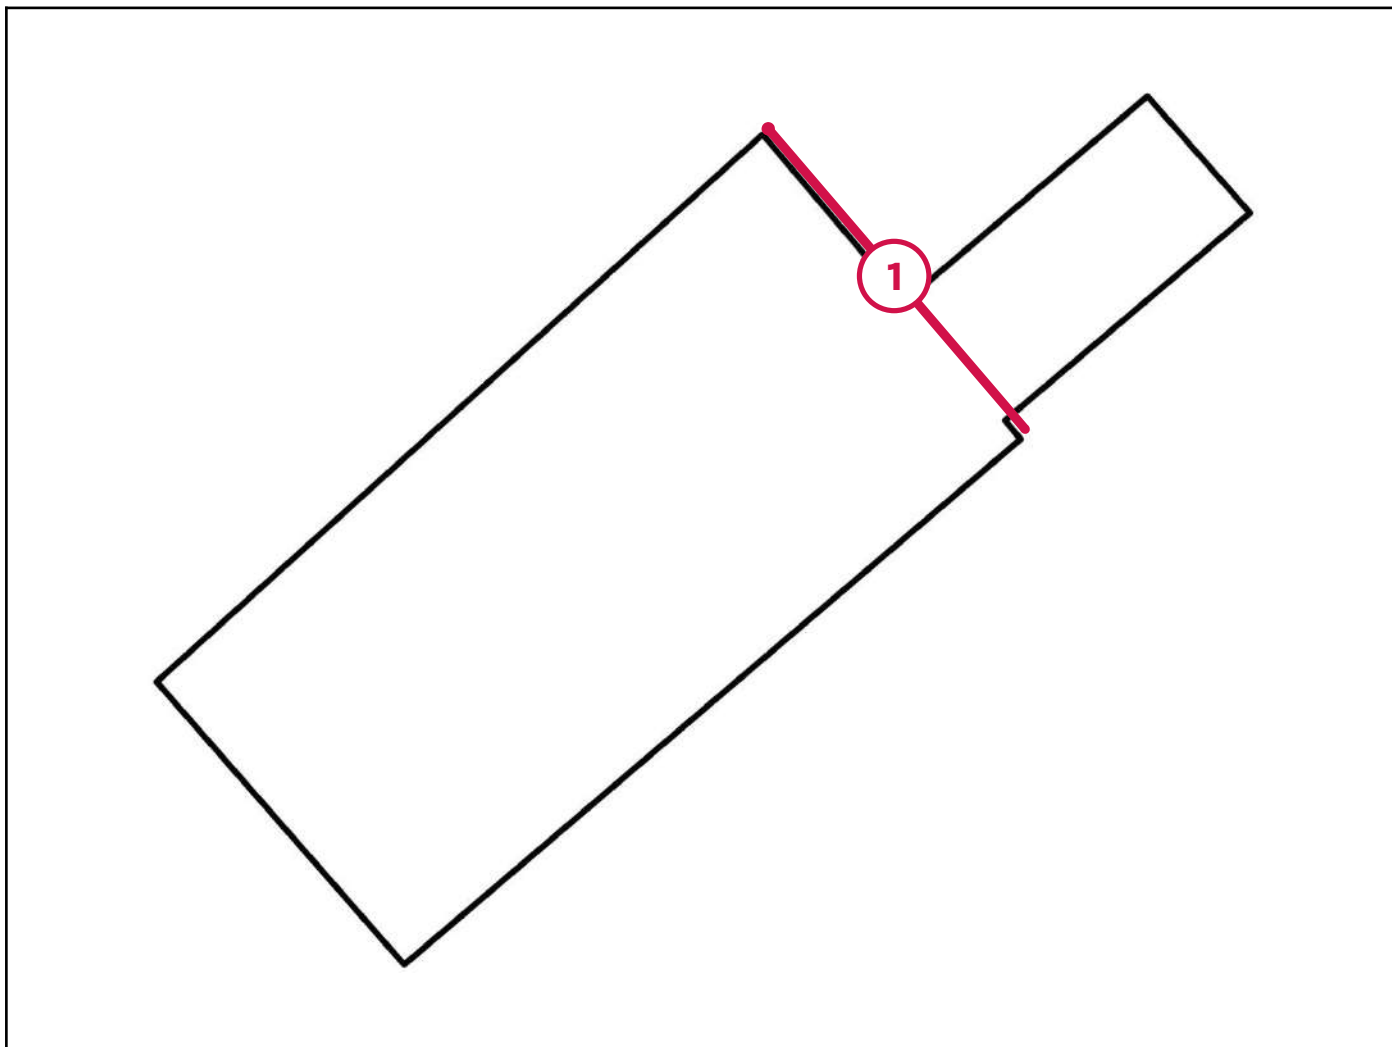
## Plan 2.4: garage dakplan kopie

| Beschrijving | Type | Actie |
|---|---|---|
| 1. Slib/sediment dakgoot | Asbestmateriaal | Dringend verwijderen |

Voor verwijdering het slib extra bevochtigen of fixeren om stof te voorkomen , niet breken om stof te beperken .

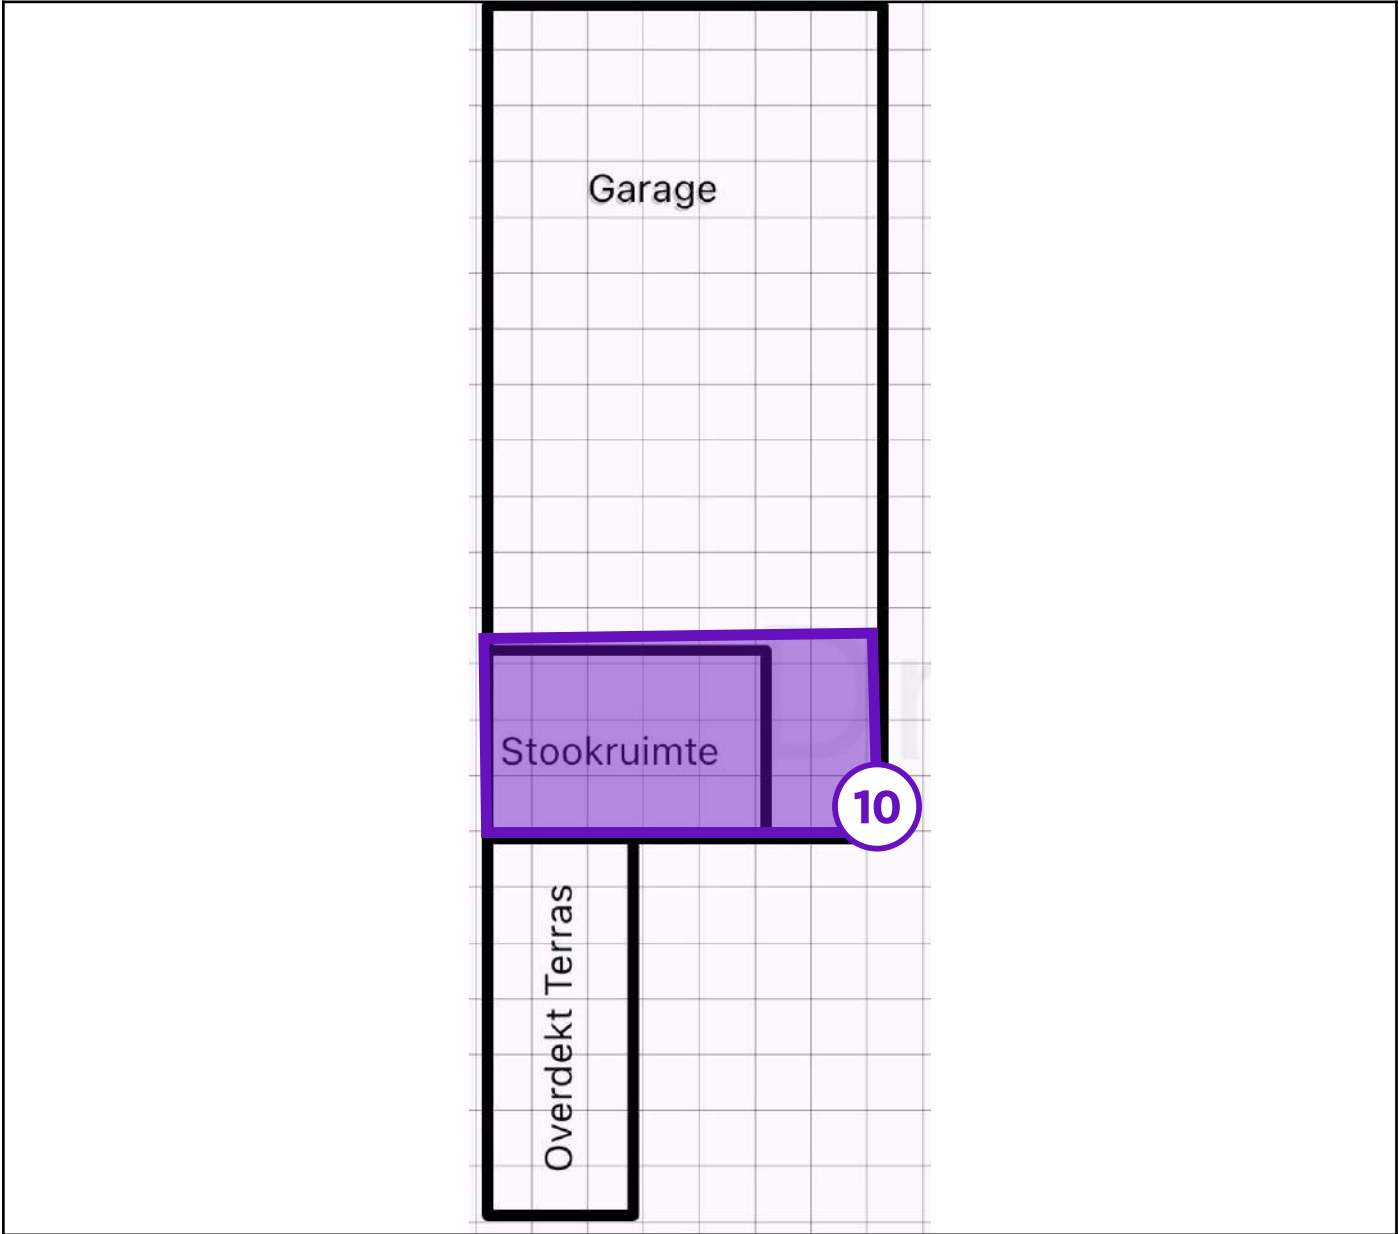
## Plan 2.5: Garage plan kopie

| Beschrijving | Type | Actie |
|---|---|---|
| 10. onderdak niet vast te stellen | Beperking | - |

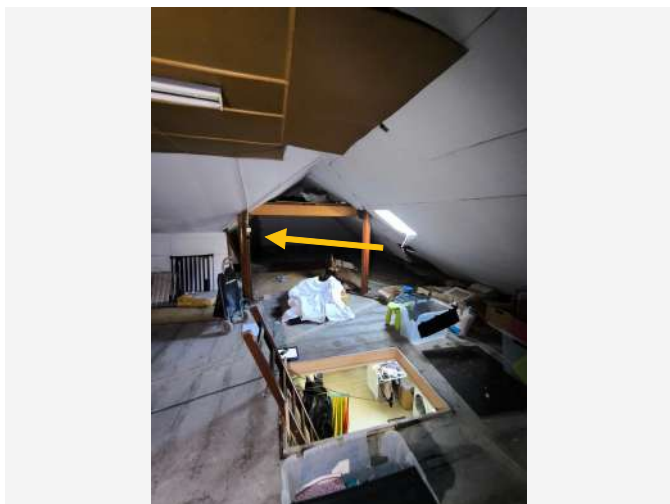
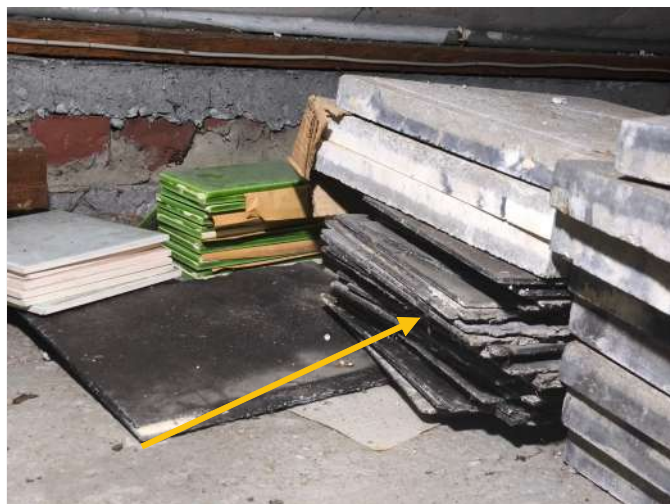
| Opmerking | <p>De vermelde oppervlaktes, diktes, gewichten en volumes betreffen een berekende schatting. Er worden geen rechten verleend aan deze oppervlaktes/diktes/volumes.</p> <p>Hemelwater dat afspoelt van asbestcement daken of gevels kan asbestdeeltjes bevatten.</p> |

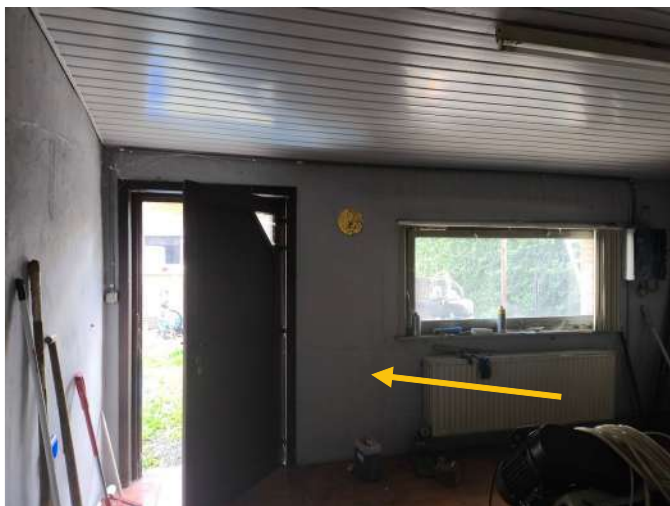
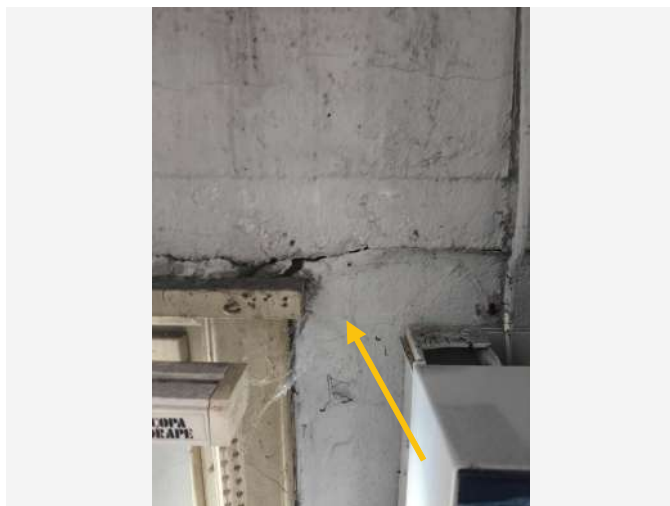
| Opmerking | Notitie hoeveelheden betreft +/- 11 lm Het gewicht en lm is een berekende schatting. Er worden geen rechten verleend aan deze oppervlaktes. De dikte is een schatting die voorkomt uit de monsterplaatsen en is daarom niet altijd representatief. |
