Asbestinventarisatetest

45011B0274/00T000 - Onderbossenaarstraat 29+ te Maarkedal

Attestnummer : 20230907-000154.000

Uitgegeven op : 07.09.2023

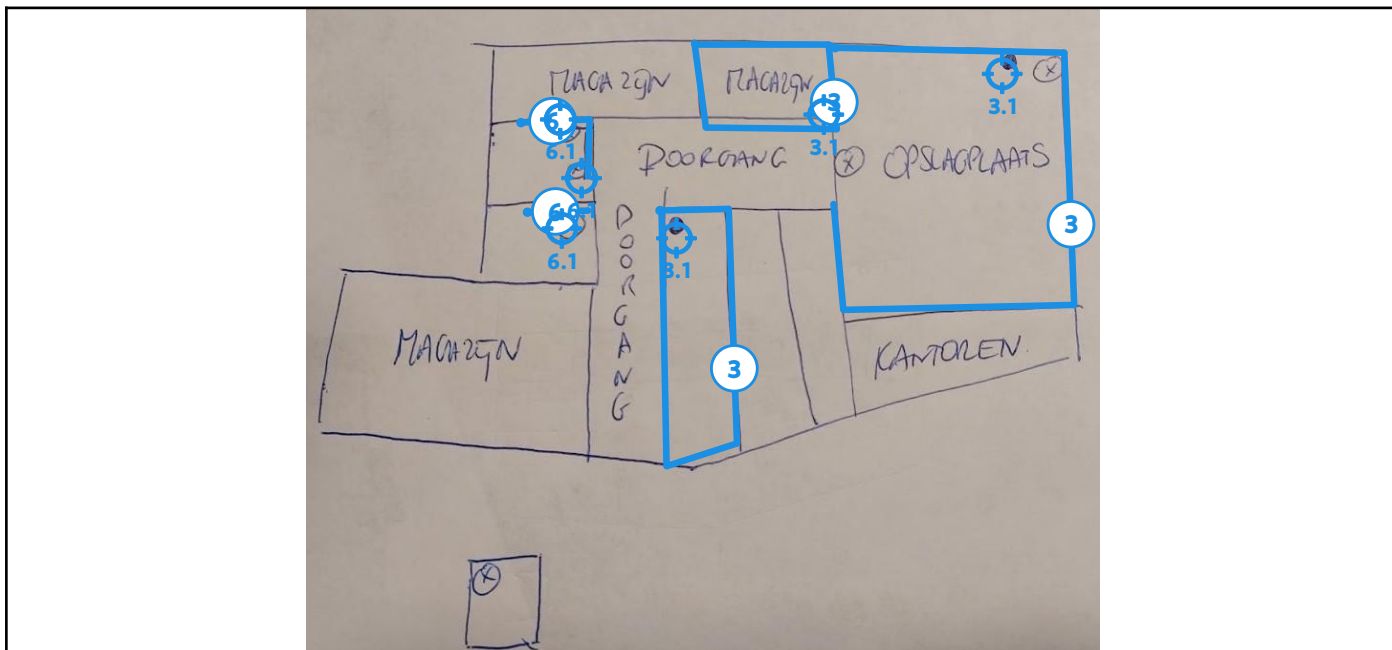
Plan 1.1: PLAN muren

Beschrijving	Type	Actie
3. M3 Pleisterwerk muren	Geen asbest	-
3.1 Code: M3 Pleisterwerk muren	Mengmonster	-
6. M2 Leidingisolatie	Geen asbest	-
6.1 Code: M2 Leidingisolatie	Mengmonster	-

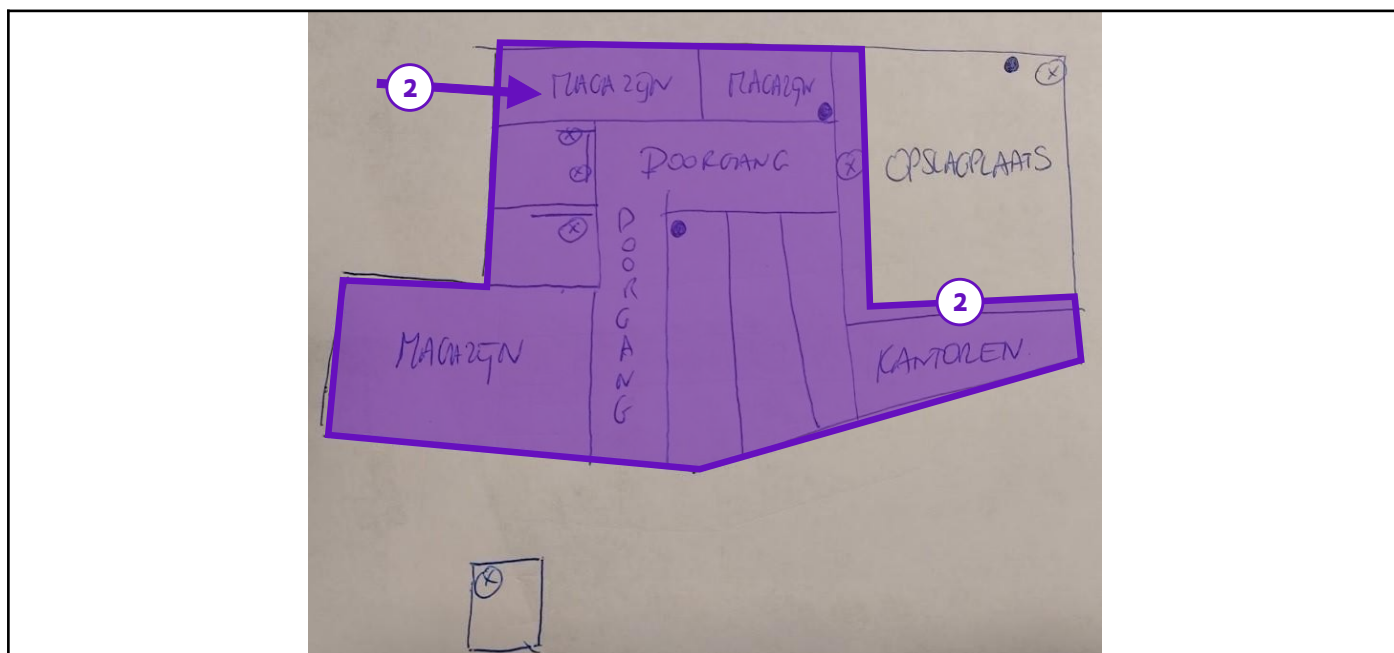
Plan 1.3: PLAN muren

Beschrijving	Type	Actie
2. Roofing plat dak	Beperking	-
