Asbestinventarisatetest

Leuzesesteenweg 141, 9600 Ronse

Attestnummer : 20260413-000322.000

Niet-asbestveilig

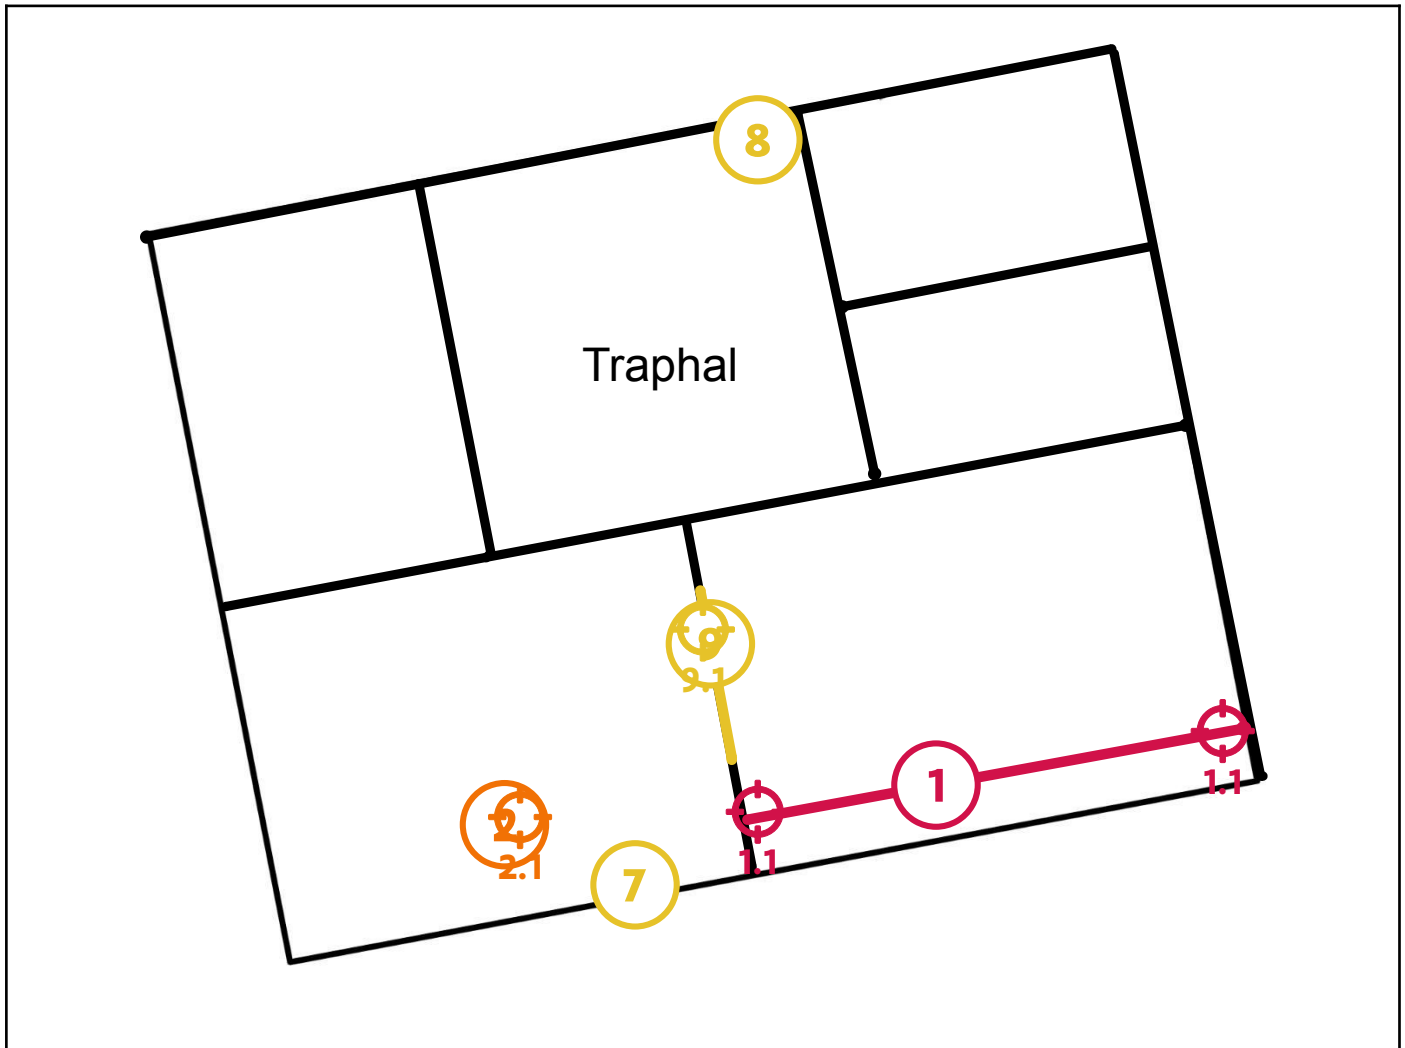
Plan 1.1: Kelder

Beschrijving	Type	Actie
1. Leidingisolatie kelder	Asbestmateriaal	Dringend verwijderen
1.1 Code: 2600587-4	Mengmonster	-
2. Dichting stookketel	Asbestmateriaal	Verwijderen
2.1 Code: 2600587-6	Puntmonster	-
7. Bakeliet kelder	Asbestmateriaal	Zorgvuldig beheren
8. Bakeliet tellerkast kelder	Asbestmateriaal	Zorgvuldig beheren

9. Plaat kelder	Asbestmateriaal	Zorgvuldig beheren
9.1 Code: 2600587-5	Puntmonster	-

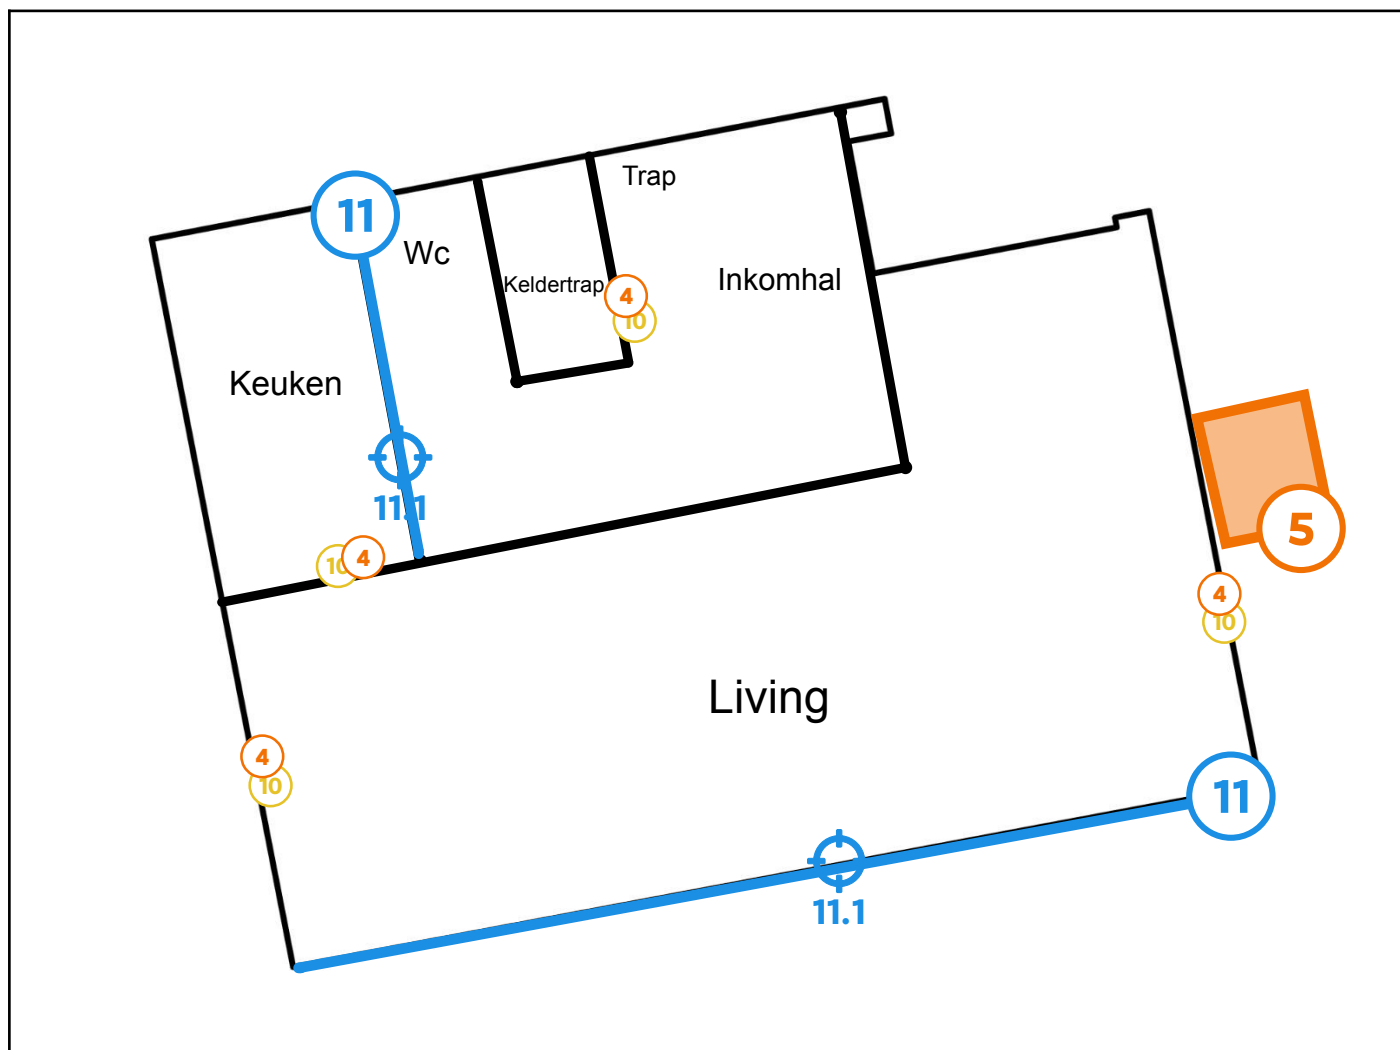
Plan 1.2: Gelijkvloers

Beschrijving	Type	Actie
4. Dichtingen radiatoren	Asbestmateriaal	Verwijderen
5. Shingles voorgevel	Asbestmateriaal	Verwijderen
10. Bakeliet radiatorknoppen	Asbestmateriaal	Zorgvuldig beheren
11. Pleisterwerk muren	Geen asbest	-
11.1 Code: 2600587-1	Mengmonster	-

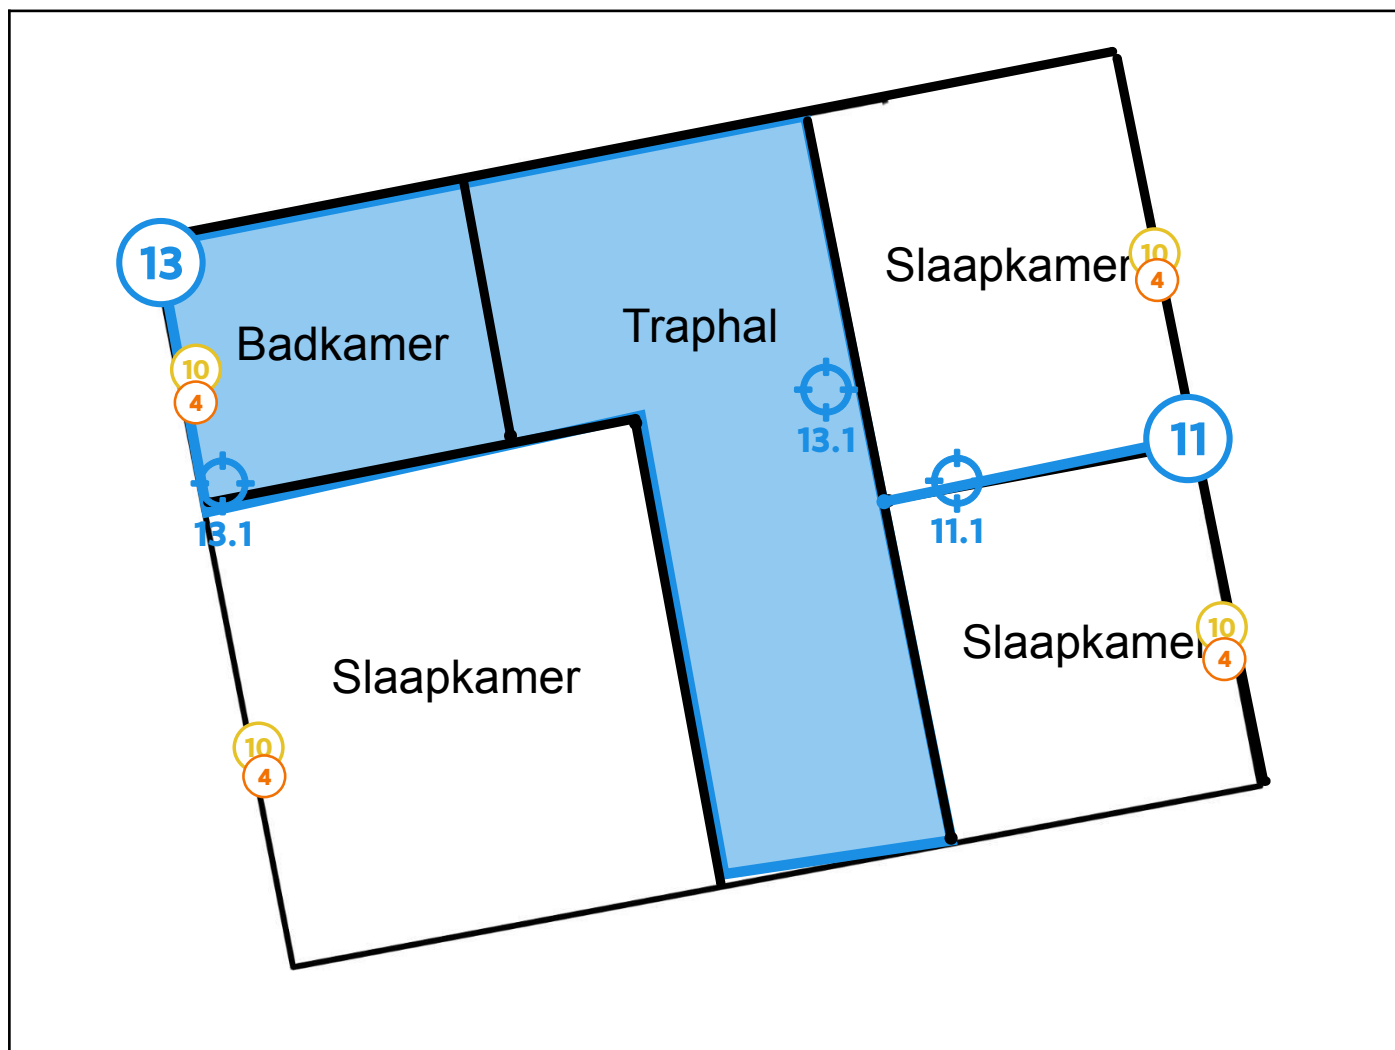
Plan 1.4: 1ste verdieping

Beschrijving	Type	Actie
4. Dichtingen radiatoren	Asbestmateriaal	Verwijderen
10. Bakeliet radiatorknoppen	Asbestmateriaal	Zorgvuldig beheren
11. Pleisterwerk muren	Geen asbest	-
11.1 Code: 2600587-1	Mengmonster	-
13. Pleisterwerk plafonds	Geen asbest	-
13.1 Code: 2600587-2	Mengmonster	-

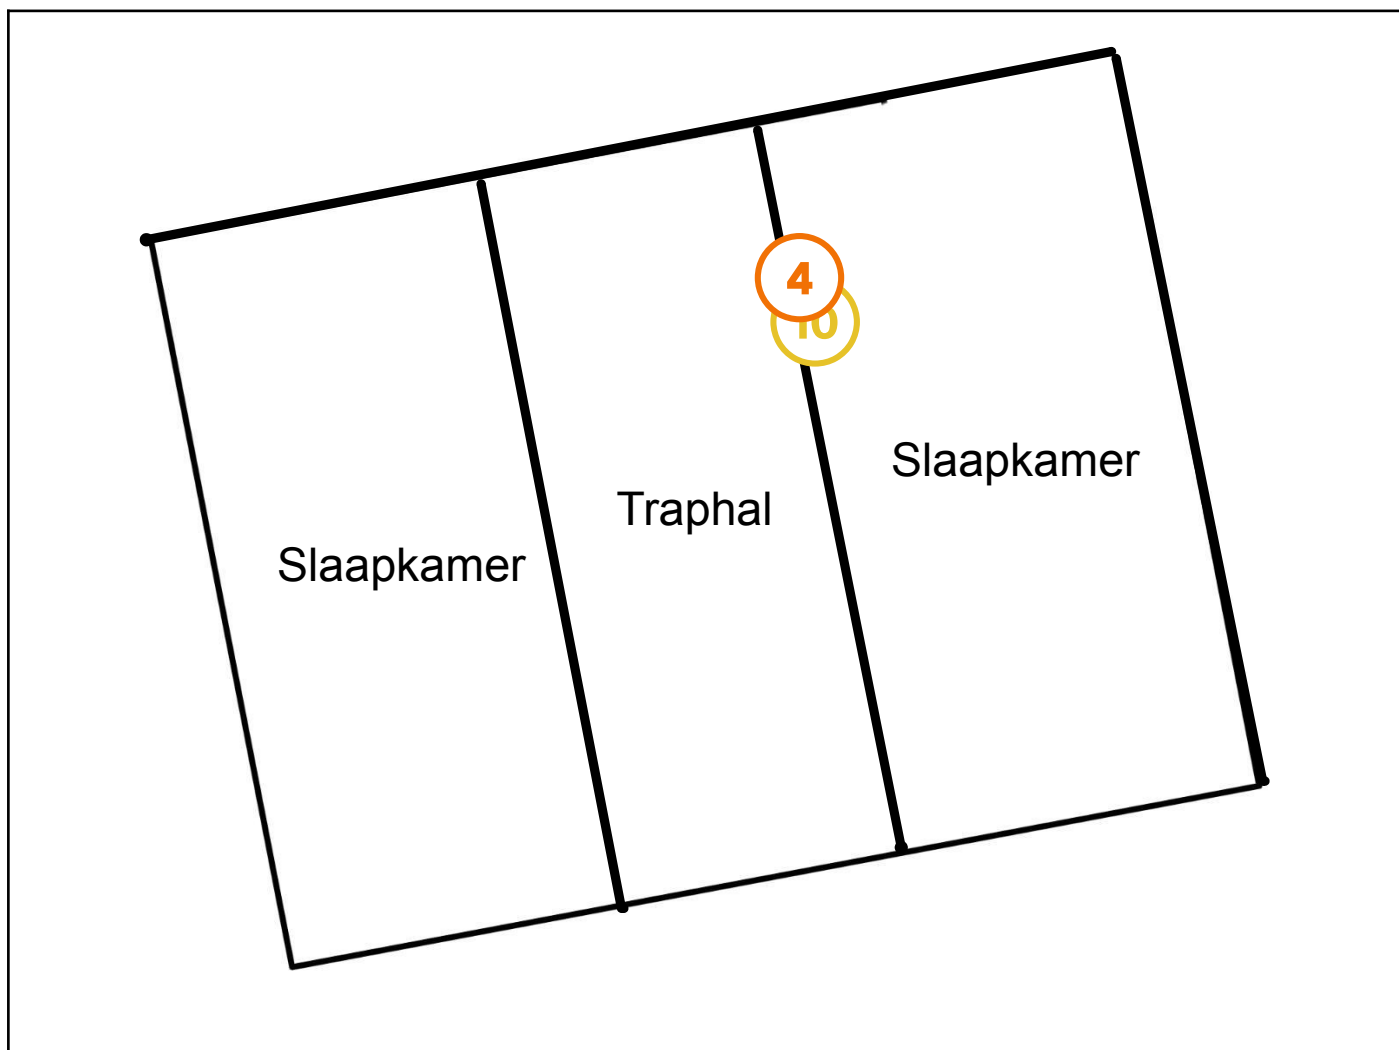
Plan 1.5: 2de verdieping

Beschrijving	Type	Actie
4. Dichtingen radiatoren	Asbestmateriaal	Verwijderen
10. Bakeliet radiatorknoppen	Asbestmateriaal	Zorgvuldig beheren

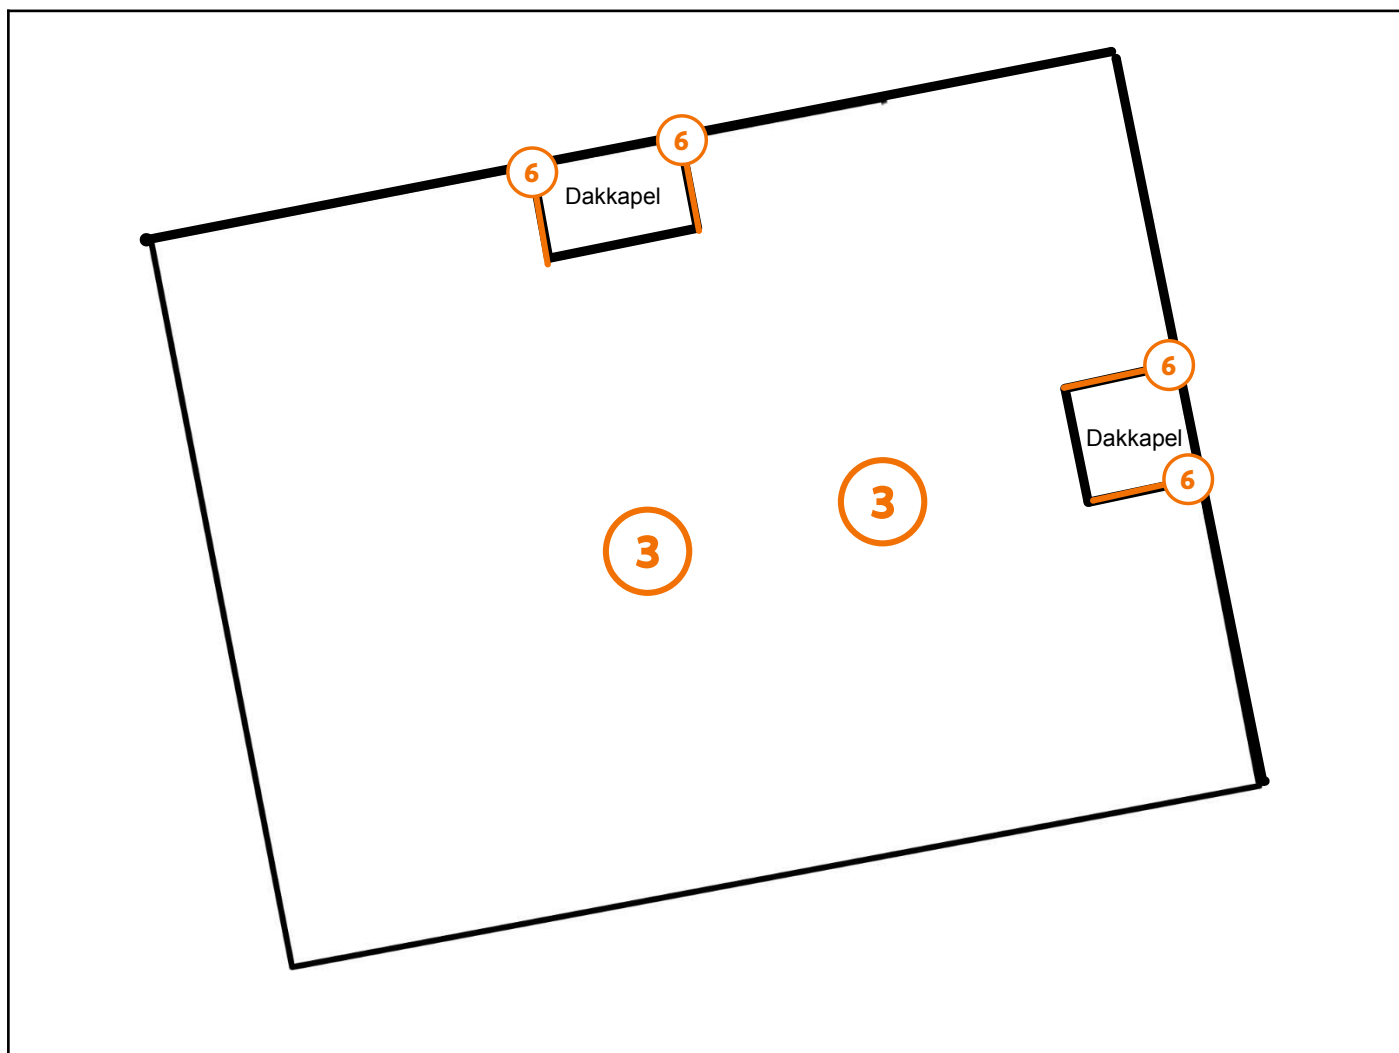
Plan 1.7: Dak

Beschrijving	Type	Actie
3. Rookgaskanalen dak	Asbestmateriaal	Verwijderen
6. Leien zijgevel dakkapel	Asbestmateriaal	Verwijderen

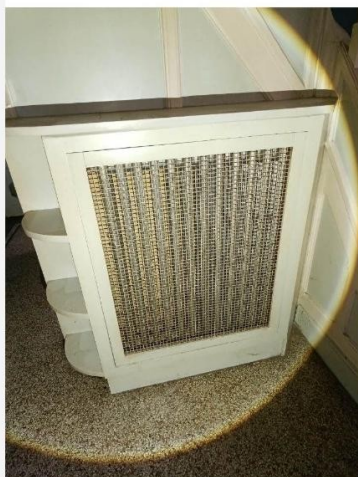
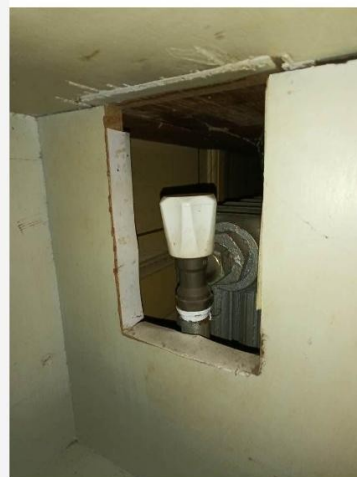
Beschrijving	Plaat kelder
Omgeving	Binnen
Primaire drager	Binnenwand
Asbestmateriaal	Plaat, paneel, tablet - Type Menuiserite
Bindmiddel van asbestmateriaal	Cement
Gebondenheid op basis van bindmiddel	Hecht
Hoeveelheid (oppervlakte - dikte - aantal)	• 6,00 m ² - 1,50 cm - 1 stuk
Totaal volume	0,09 m ³
Eenvoudig bereikbaar	Ja
Bevestigingswijze	<ul style="list-style-type: none">• Geschroefd• Genageld, geniet
Identificatiemethode	Een monstername door de asbestdeskundige met laboanalyse door een asbestlabo.
Destructieve handeling voor identificatie	Nee
