# Asbestinventarisatetest

Mussenstraat 57, 9600 Ronse

Attestnummer : 20260528-000133.000

Uitgegeven op : 28.05.2026

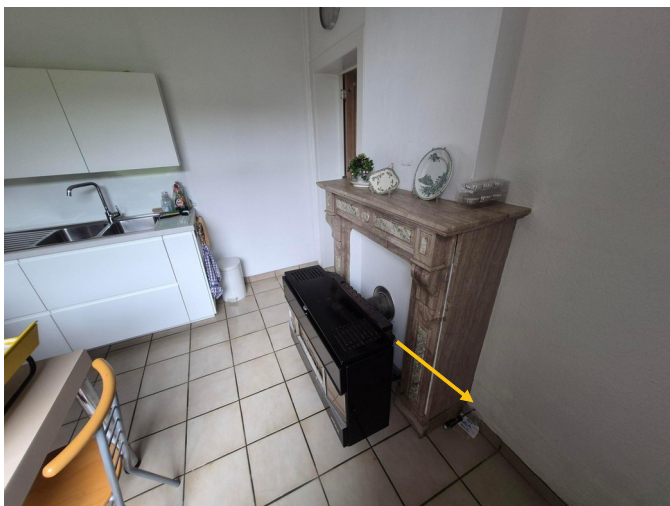
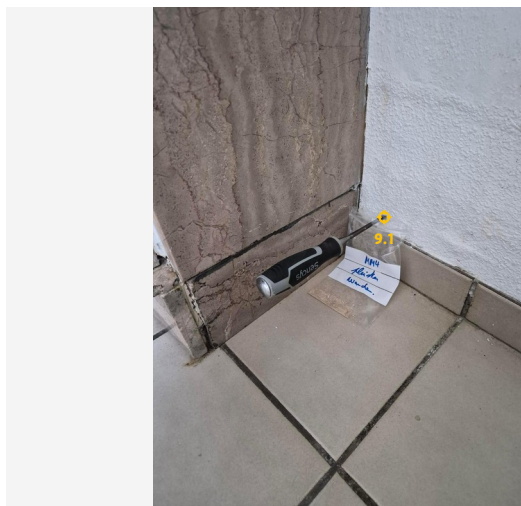
## Fiche 9: Pleister - wanden

Geen asbest

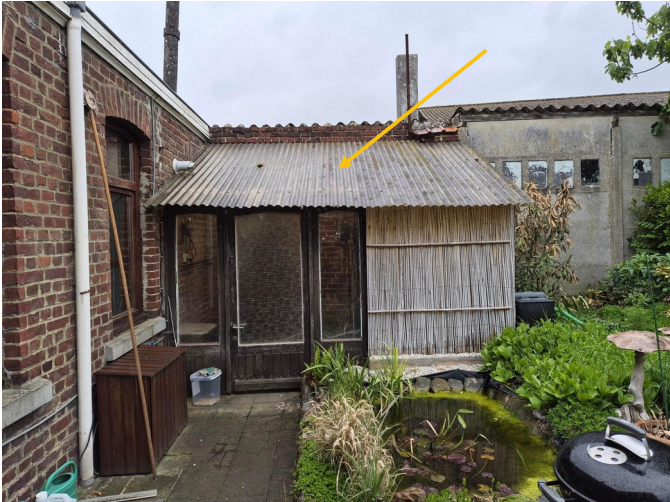
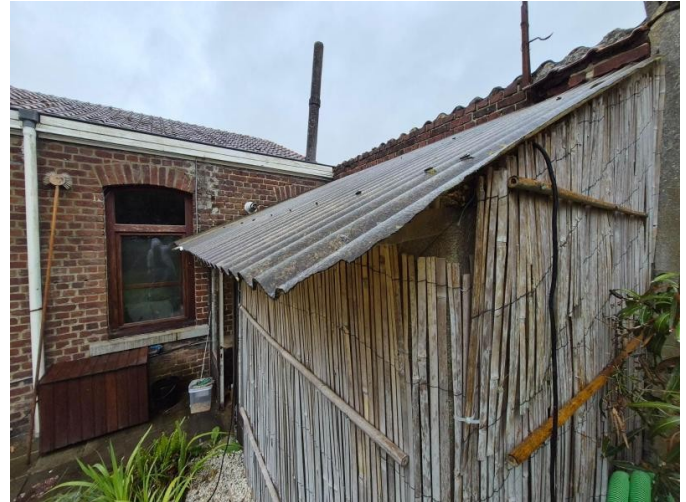
## Fiche 12: Plastiek golfplaten

| Beschrijving | Notitie | Terug te vinden op plannen |
|---|---|---|
| Fiche 12: Plastiek golfplaten | Plastiek is nooit asbesthoudend. | Plan 1.5: Daken |

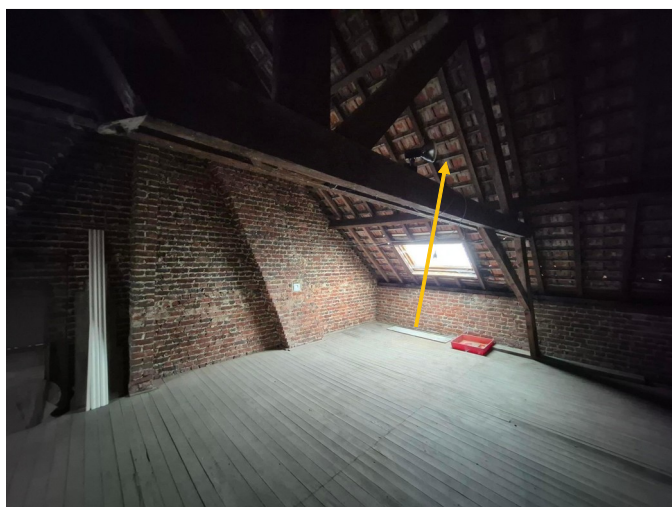
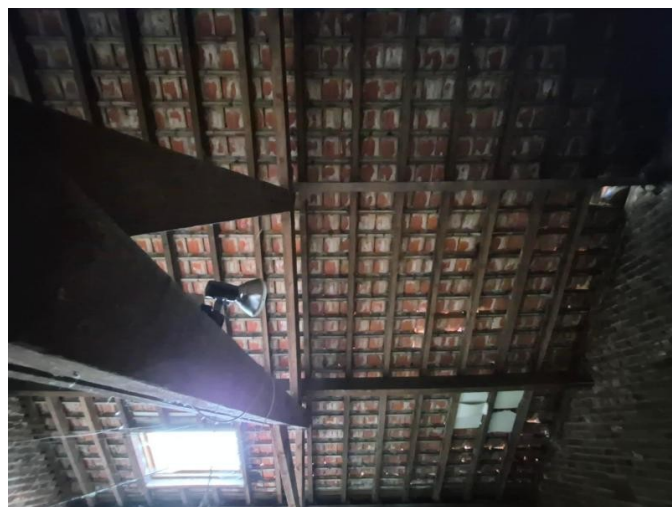
### Fiche 15: Onderdak

| Beschrijving | Notitie | Terug te vinden op plannen |
|---|---|---|
| Fiche 15: Onderdak | Geen onderdak aanwezig. | Plan 1.3: Verdieping<br>Plan 1.4: Zolder |
