Asbestinventarisatetest

Autolei 79/GVL, 2160 Wommelgem

Attestnummer : 20260328-000188.000

Uitgegeven op : 28.03.2026

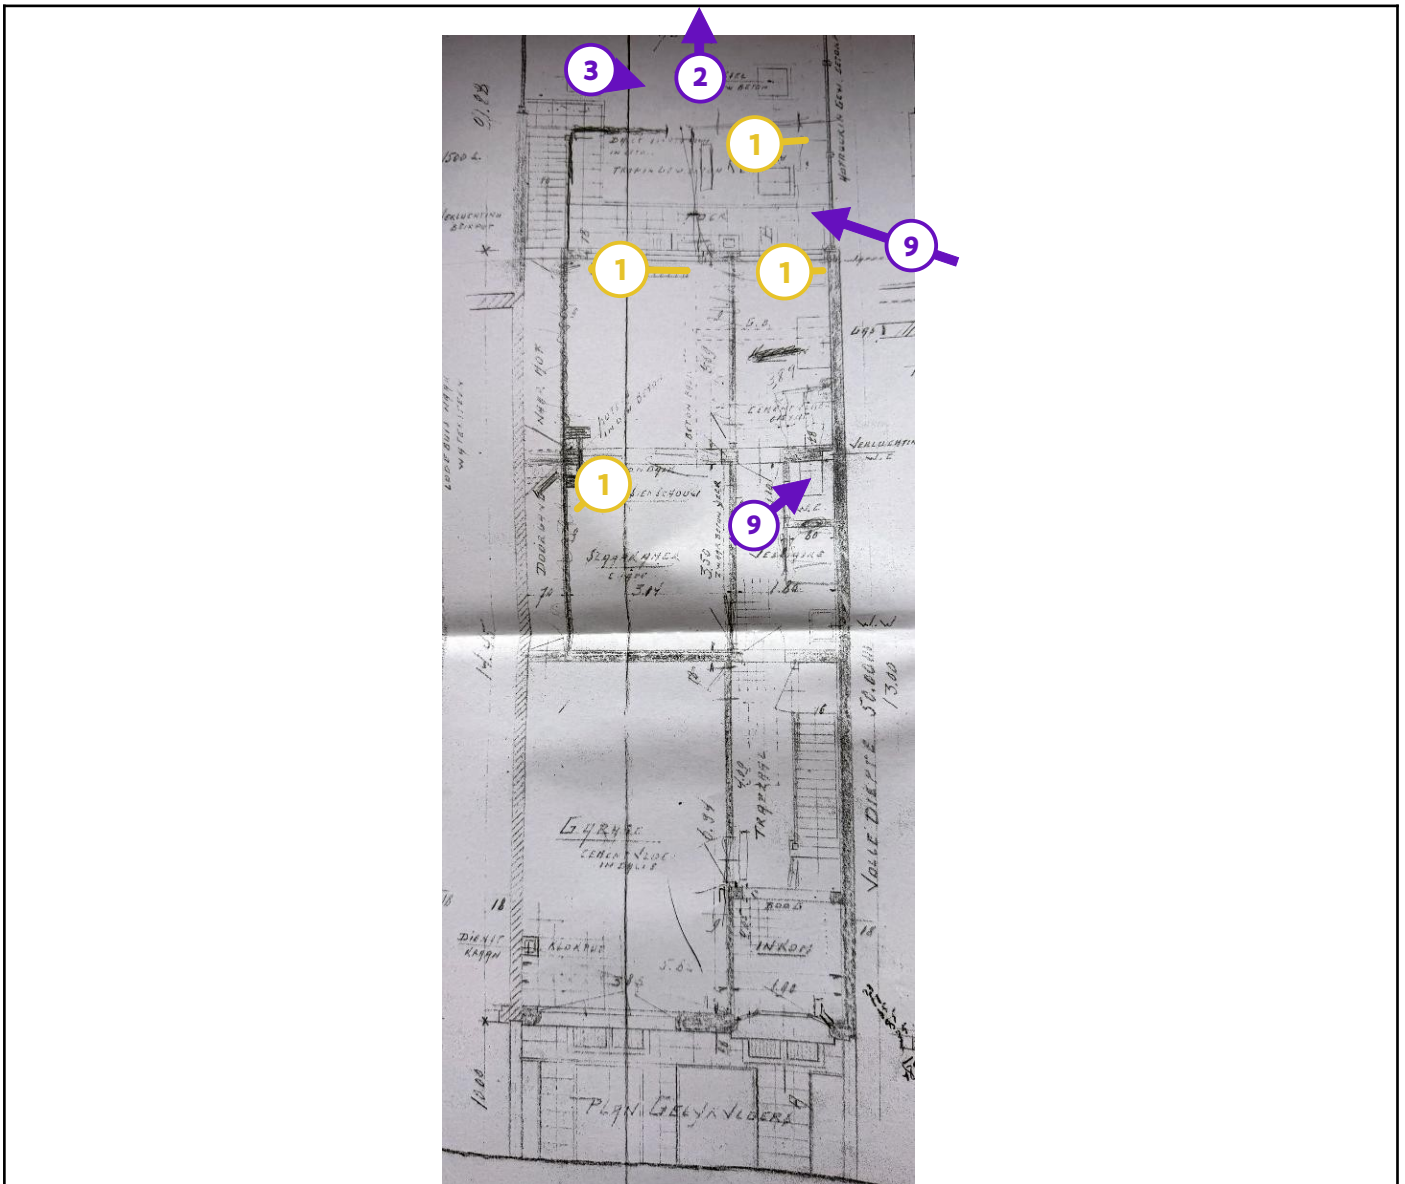
Plan 1.1: Appartement GLV

Beschrijving	Type	Actie
1. Radiatorpakkingen	Asbestmateriaal	Zorgvuldig beheren
2. Tuin	Advies	-
3. Kijkluik terras	Advies	-
9. Stookketel	Overige ruimte of materiaal	-

Destructieve handeling voor identificatie	Nee
Opmerking	De pakkingen van de oude radiatoren zijn zichtbaar en asbestverdacht; geen staalname om risico op lekkage (gezien radiatoren nog in gebruik) te voorkomen

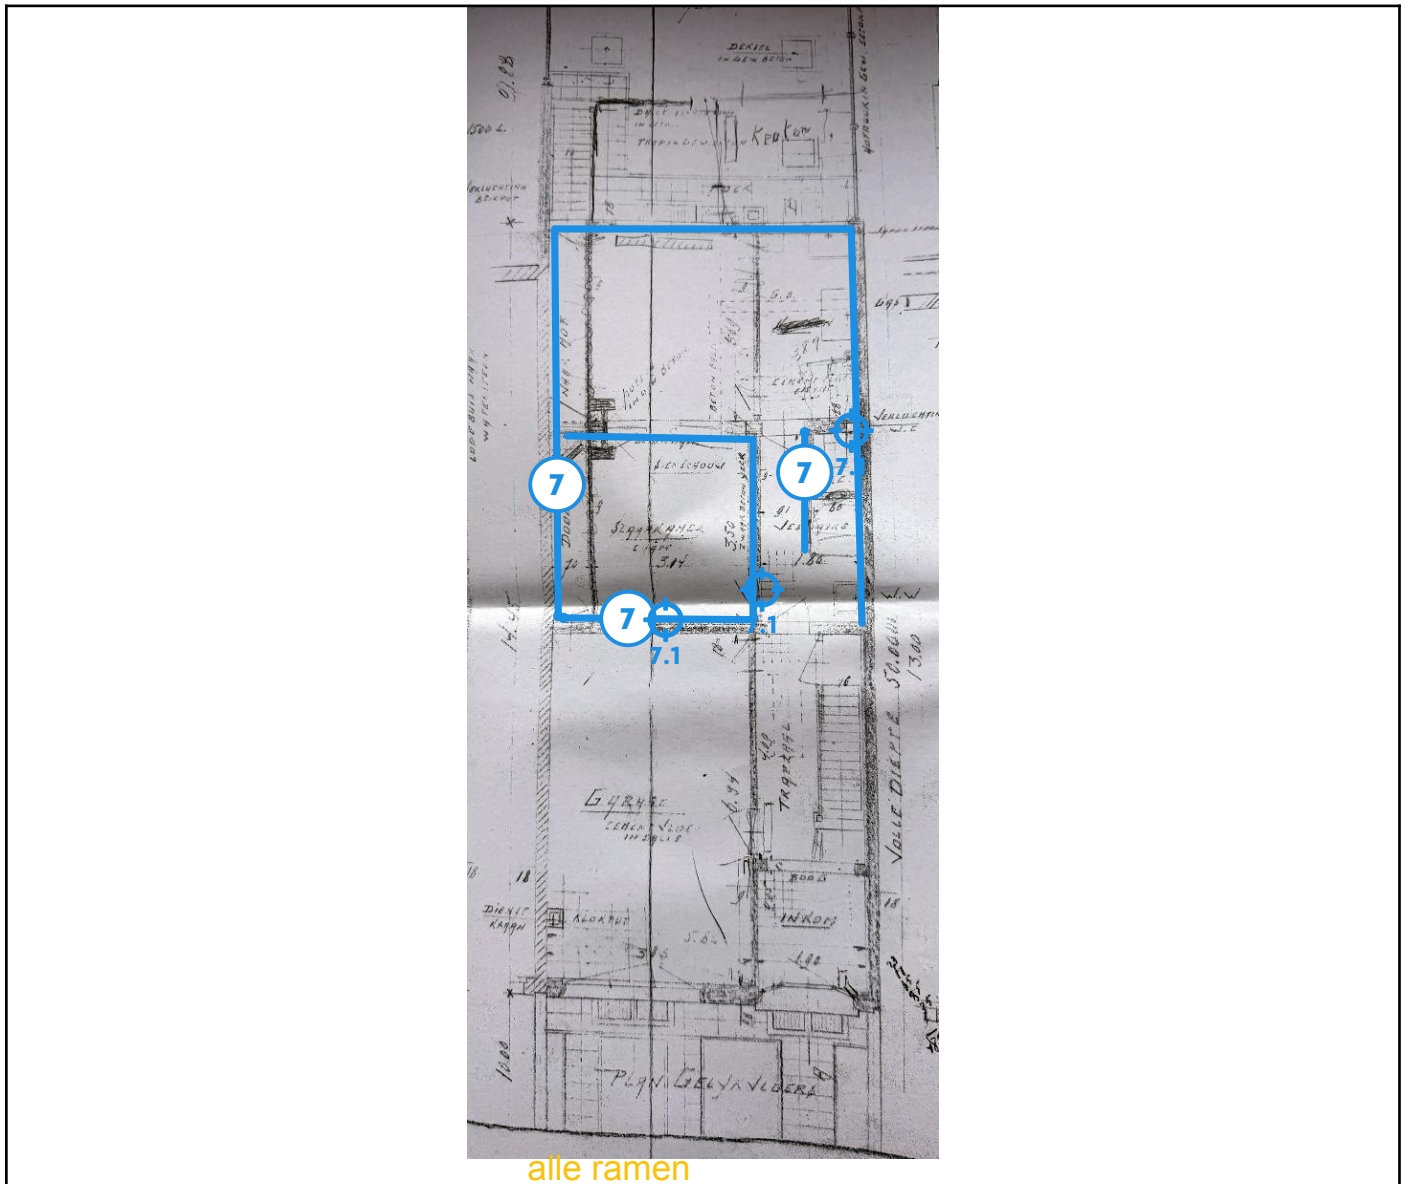
Plan 1.3: Appartement GLV (muren)

Beschrijving	Type	Actie
7. Pleisterwerk muren	Geen asbest	-
7.1 Code: #1 Pleisterwerk muren	Mengmonster	-
8. Afdichtingsmateriaal aan schrijnwerk - appartement	Overige ruimte of materiaal	-

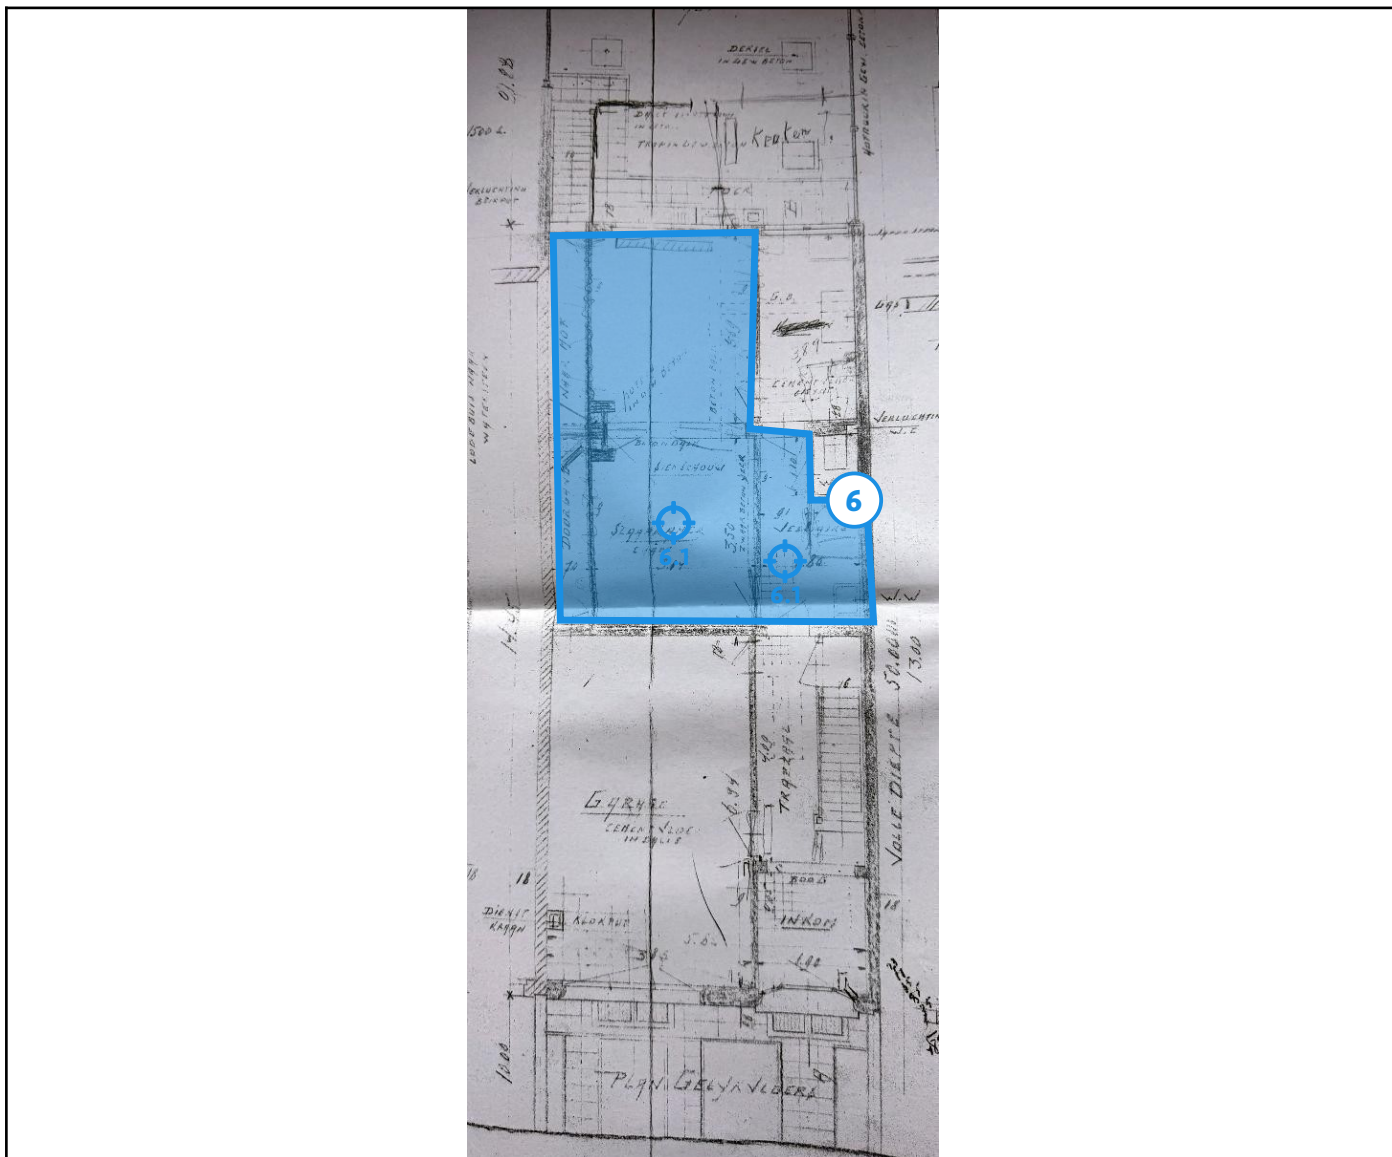
Plan 1.4: Appartement GLV (plafonds)

Beschrijving	Type	Actie
6. Pleisterwerk plafond	Geen asbest	-
6.1 Code: #2 Pleisterwerk plafond	Mengmonster	-

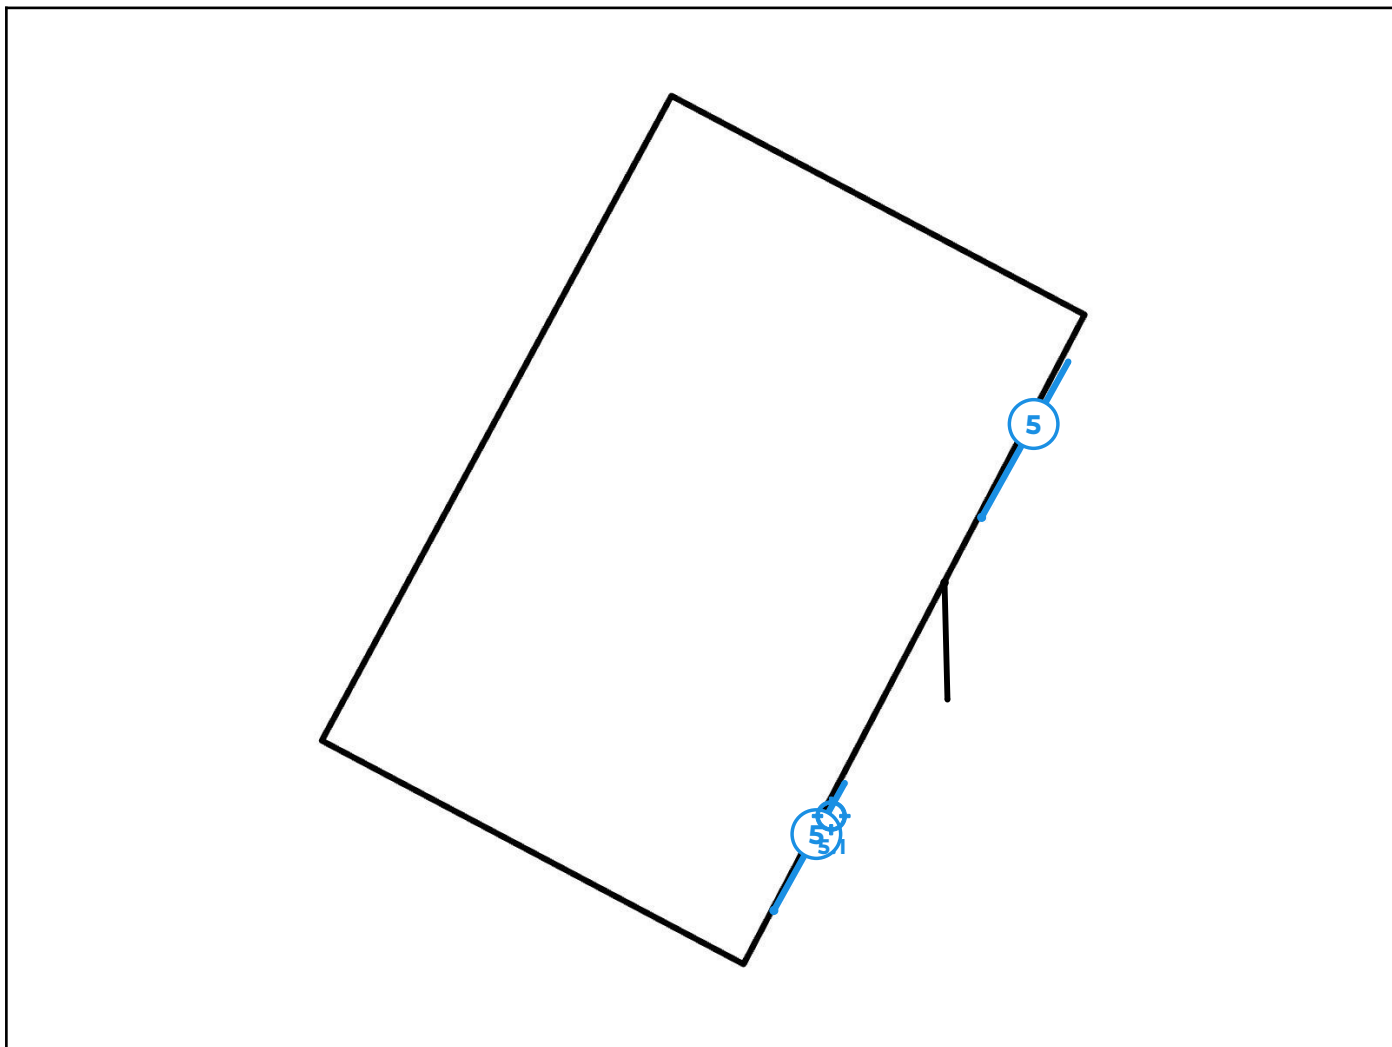
Plan 2.1: Duivenhok GLV

Beschrijving	Type	Actie
5. Mastiek duivenhok (tussen glas en frame)	Geen asbest	-
5.1 Code: #4 Mastiek	Puntmonster	-

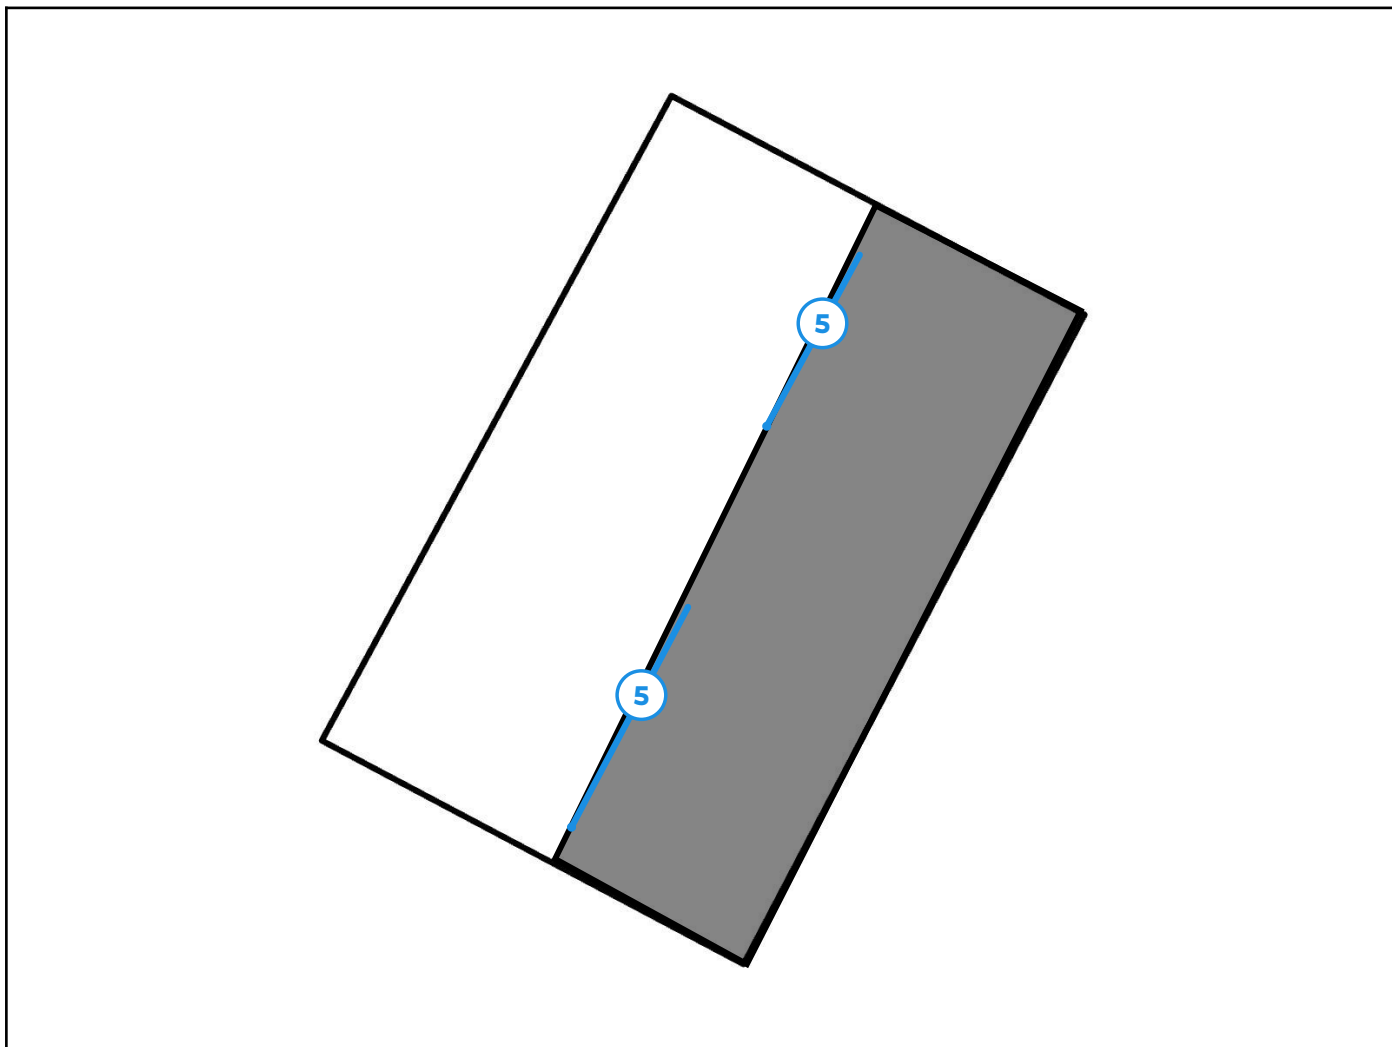
Plan 2.2: Duivenhok +1

Beschrijving	Type	Actie
5. Mastiek duivenhok (tussen glas en frame)	Geen asbest	-

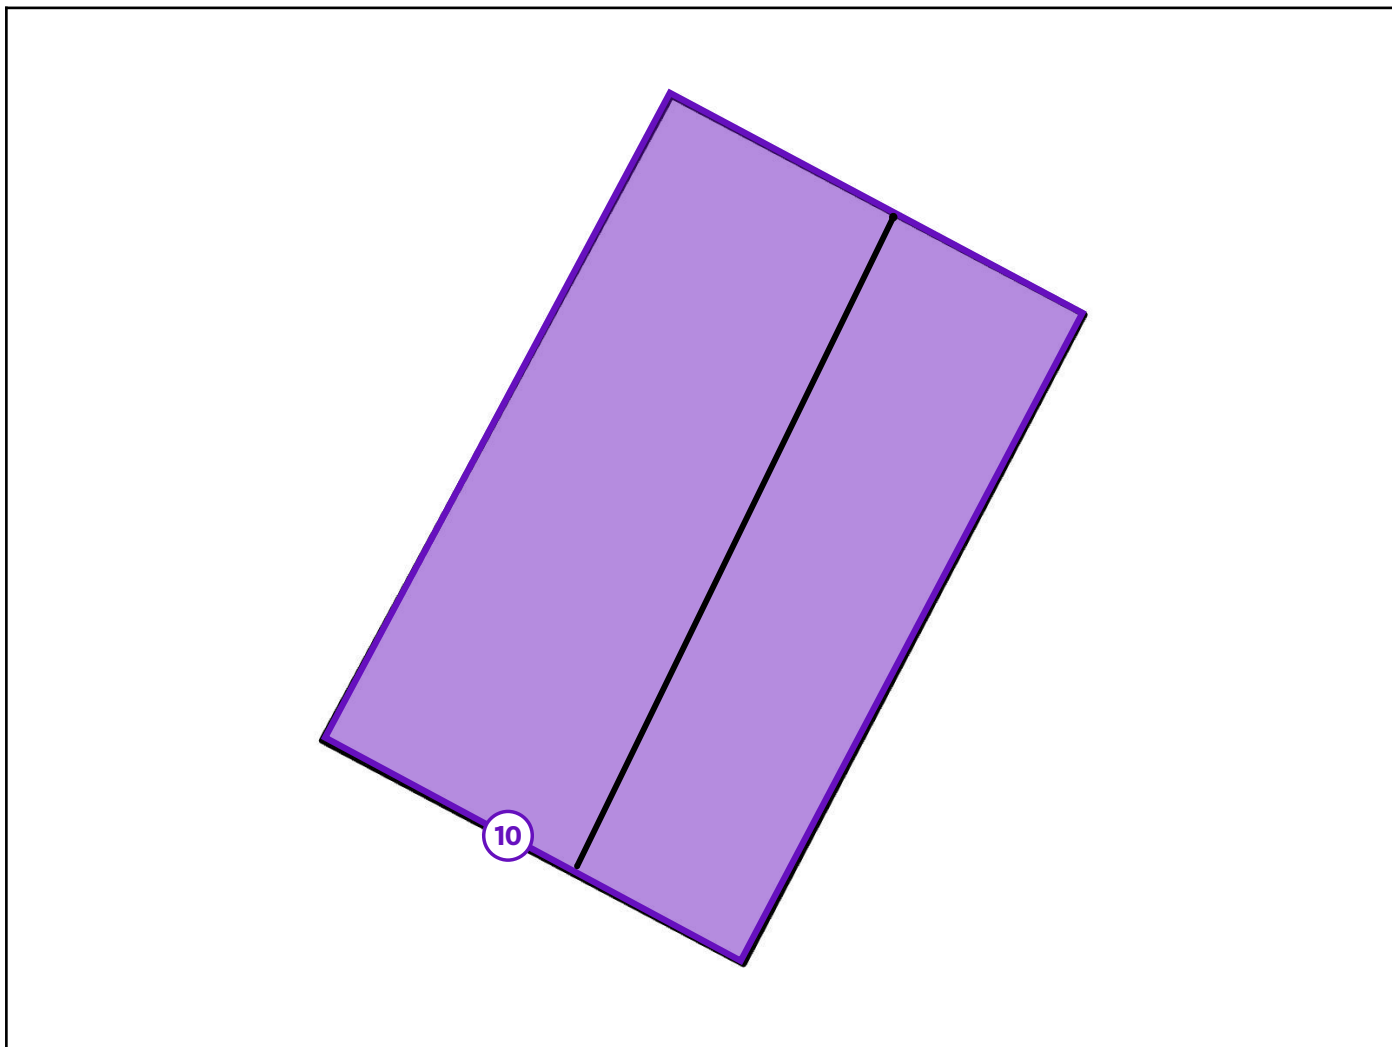
Plan 2.3: Duivenhok dak

Beschrijving	Type	Actie
10. Dak duivenhok	Overige ruimte of materiaal	-
