Asbestinventarisatietest

Autolei 79/V1, 2160 Wommelgem

Attestnummer : 20260328-000187.000

Uitgegeven op : 28.03.2026

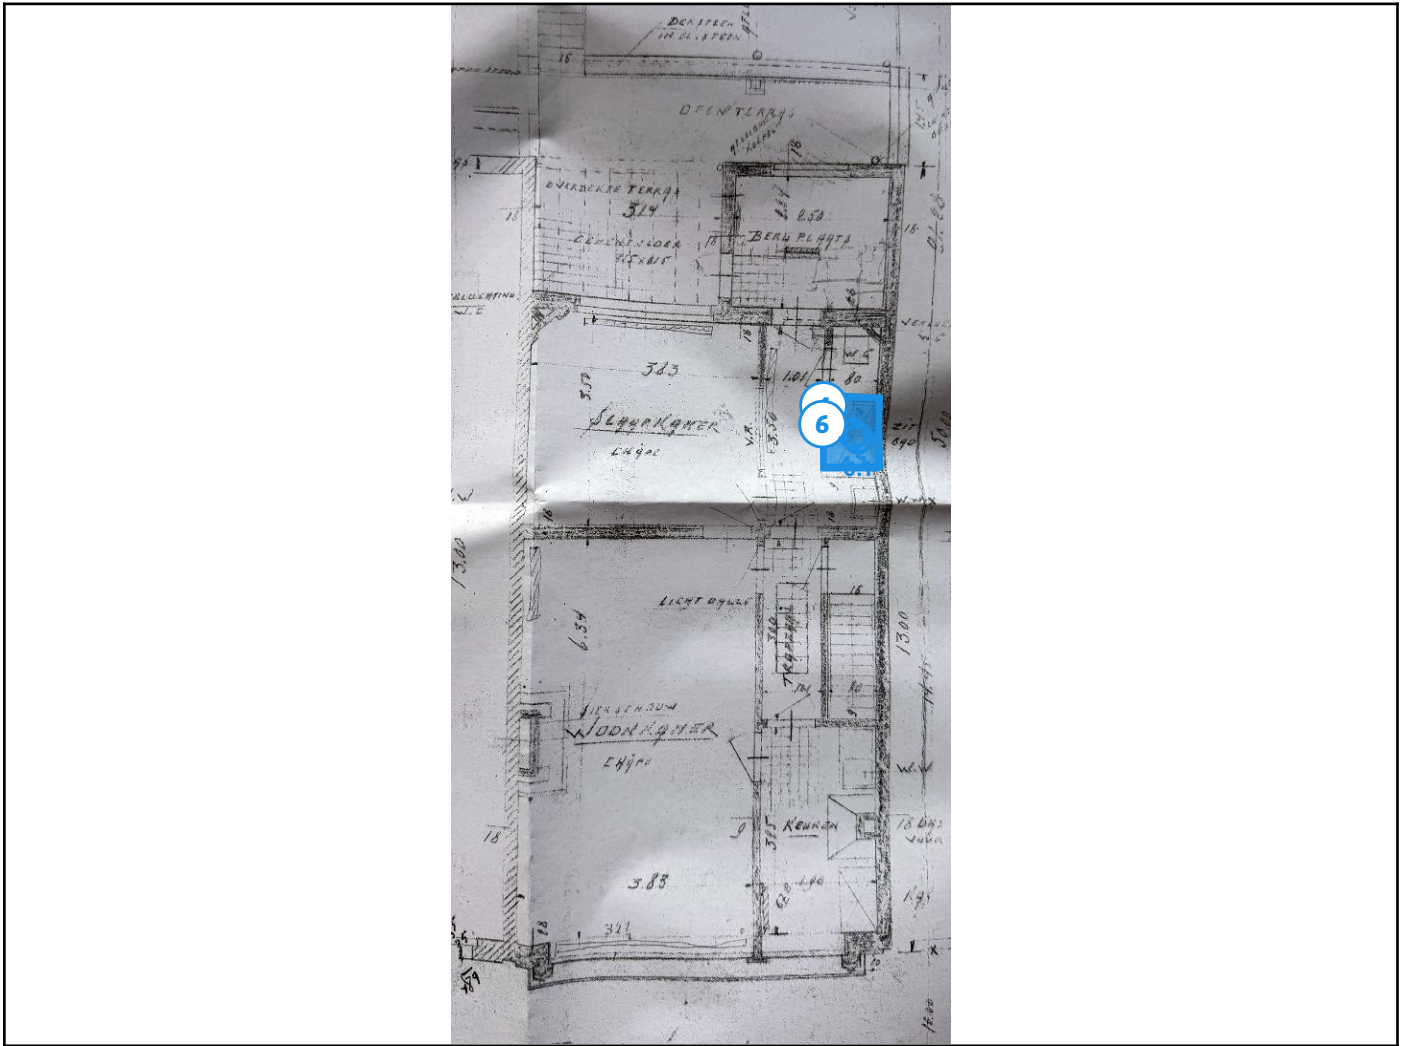
Plan 1.2: Appartement +1 (vloeren)

Beschrijving	Type	Actie
4. Vloertegels	Geen asbest	-
4.1 Code: #1 Tegel	Puntmonster	-
6. Lijm (asbestverdacht)	Geen asbest	-
6.1 Code: #2 Tegellijm	Puntmonster	-

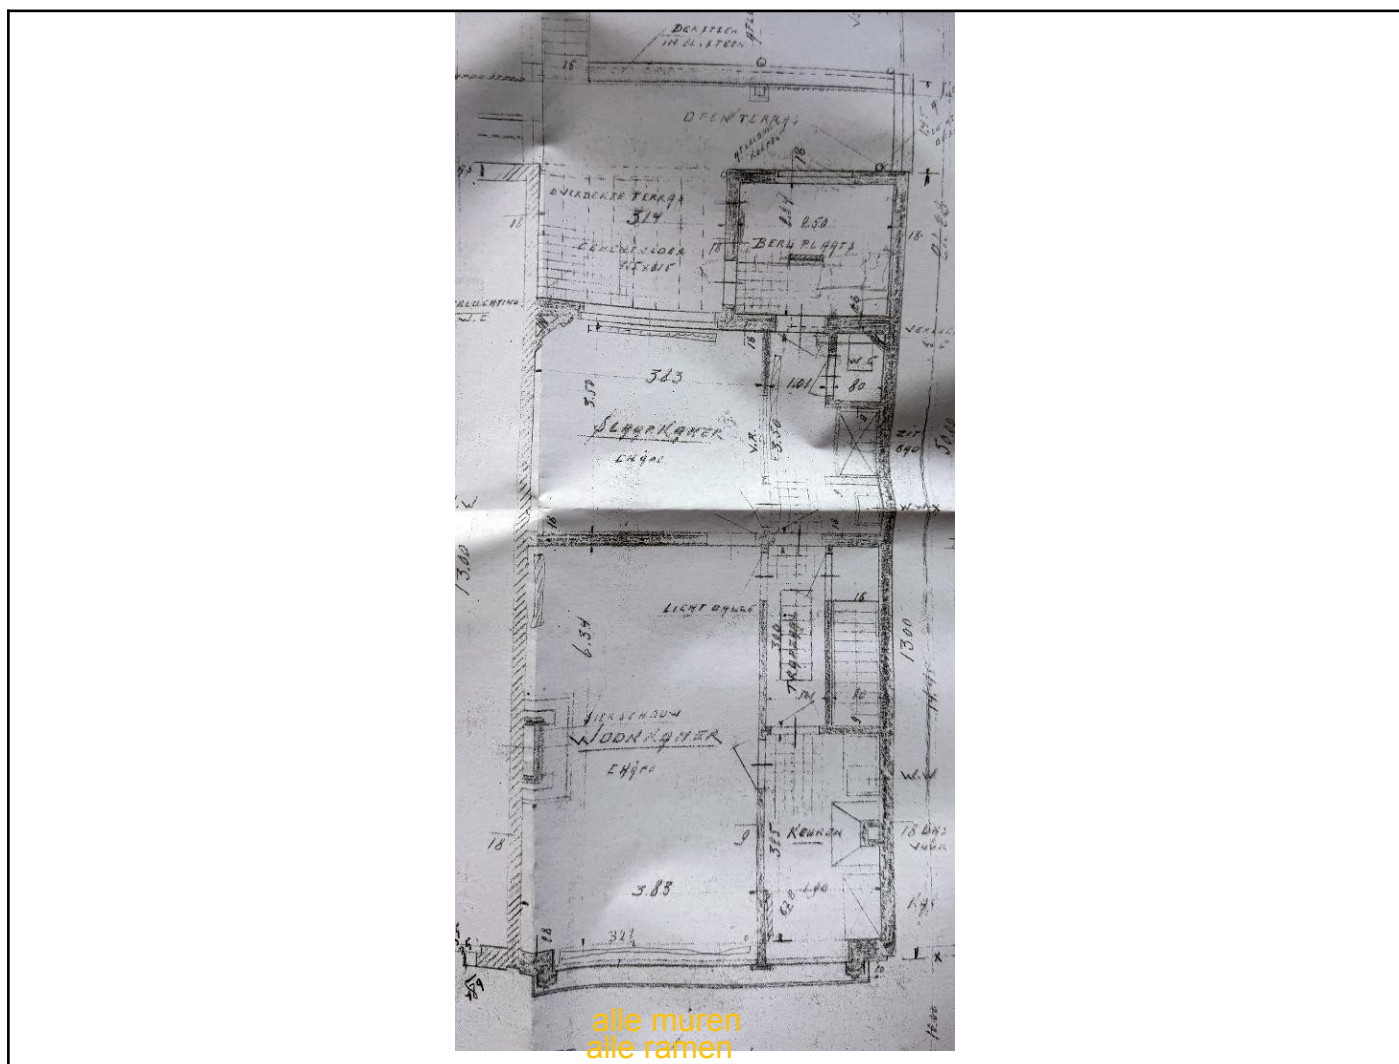
Plan 1.3: Appartement +1 (muren)

Beschrijving	Type	Actie
3. Pleisterwerk muren (extrapolatie)	Geen asbest	-
8. Afdichtingsmateriaal aan schrijnwerk	Overige ruimte of materiaal	-

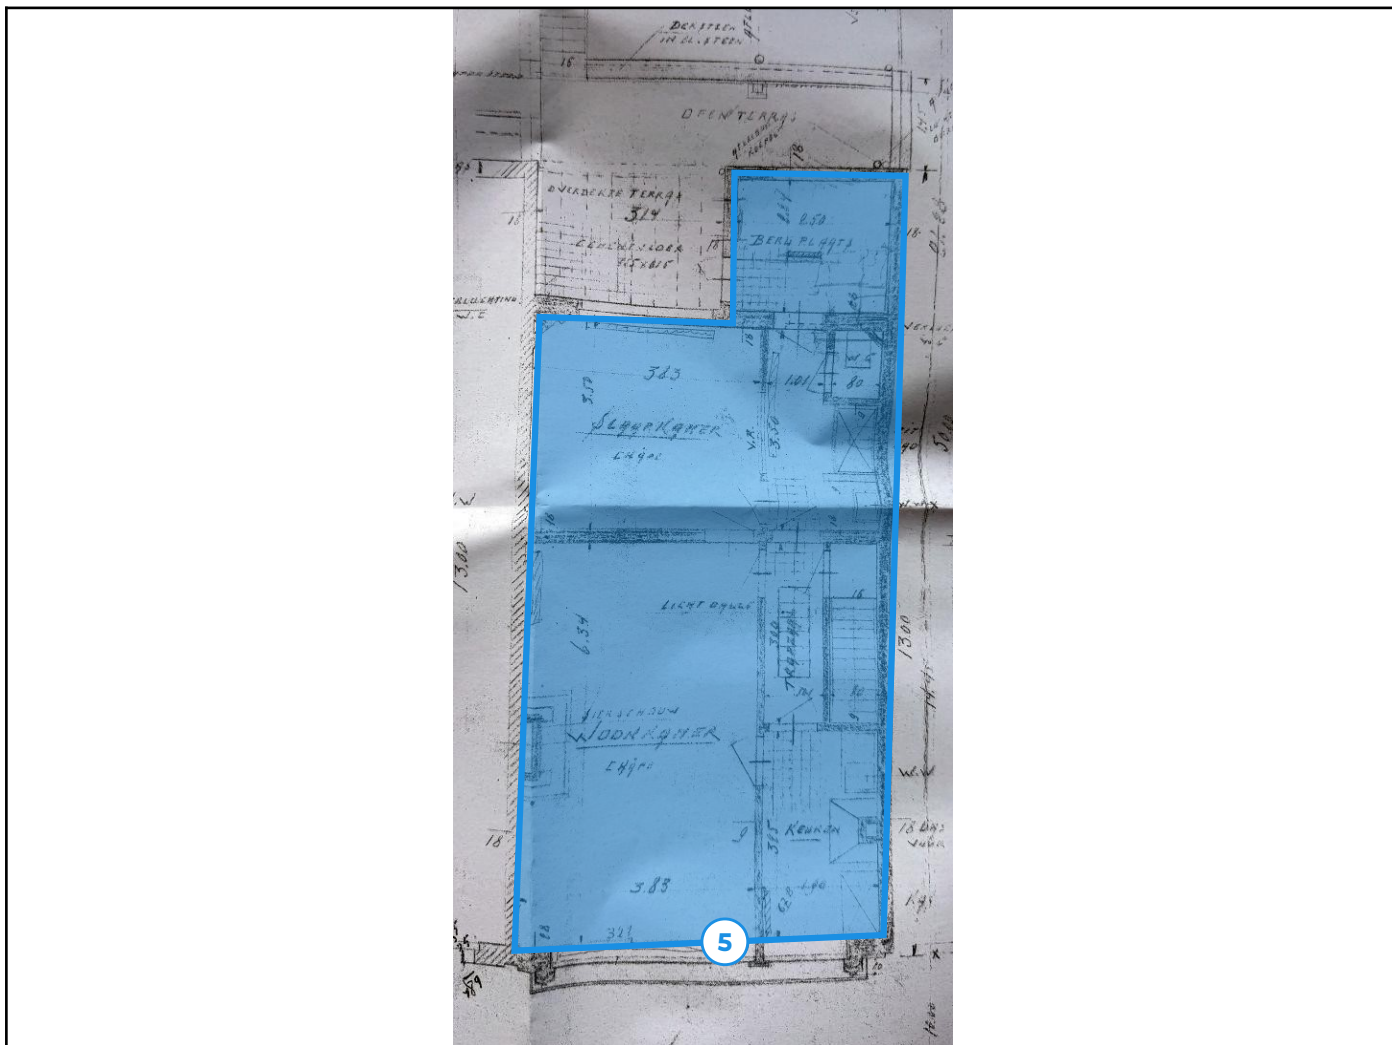
Plan 1.4: Appartement +1 (plafonds)

Beschrijving	Type	Actie
5. Pleisterwerk plafond (extrapolatie)	Geen asbest	-
