Asbestinventarisatetest

Antwerpsesteenweg 958, 9040 Gent

Attestnummer : 20230525-000162.000

Uitgegeven op : 25.05.2023

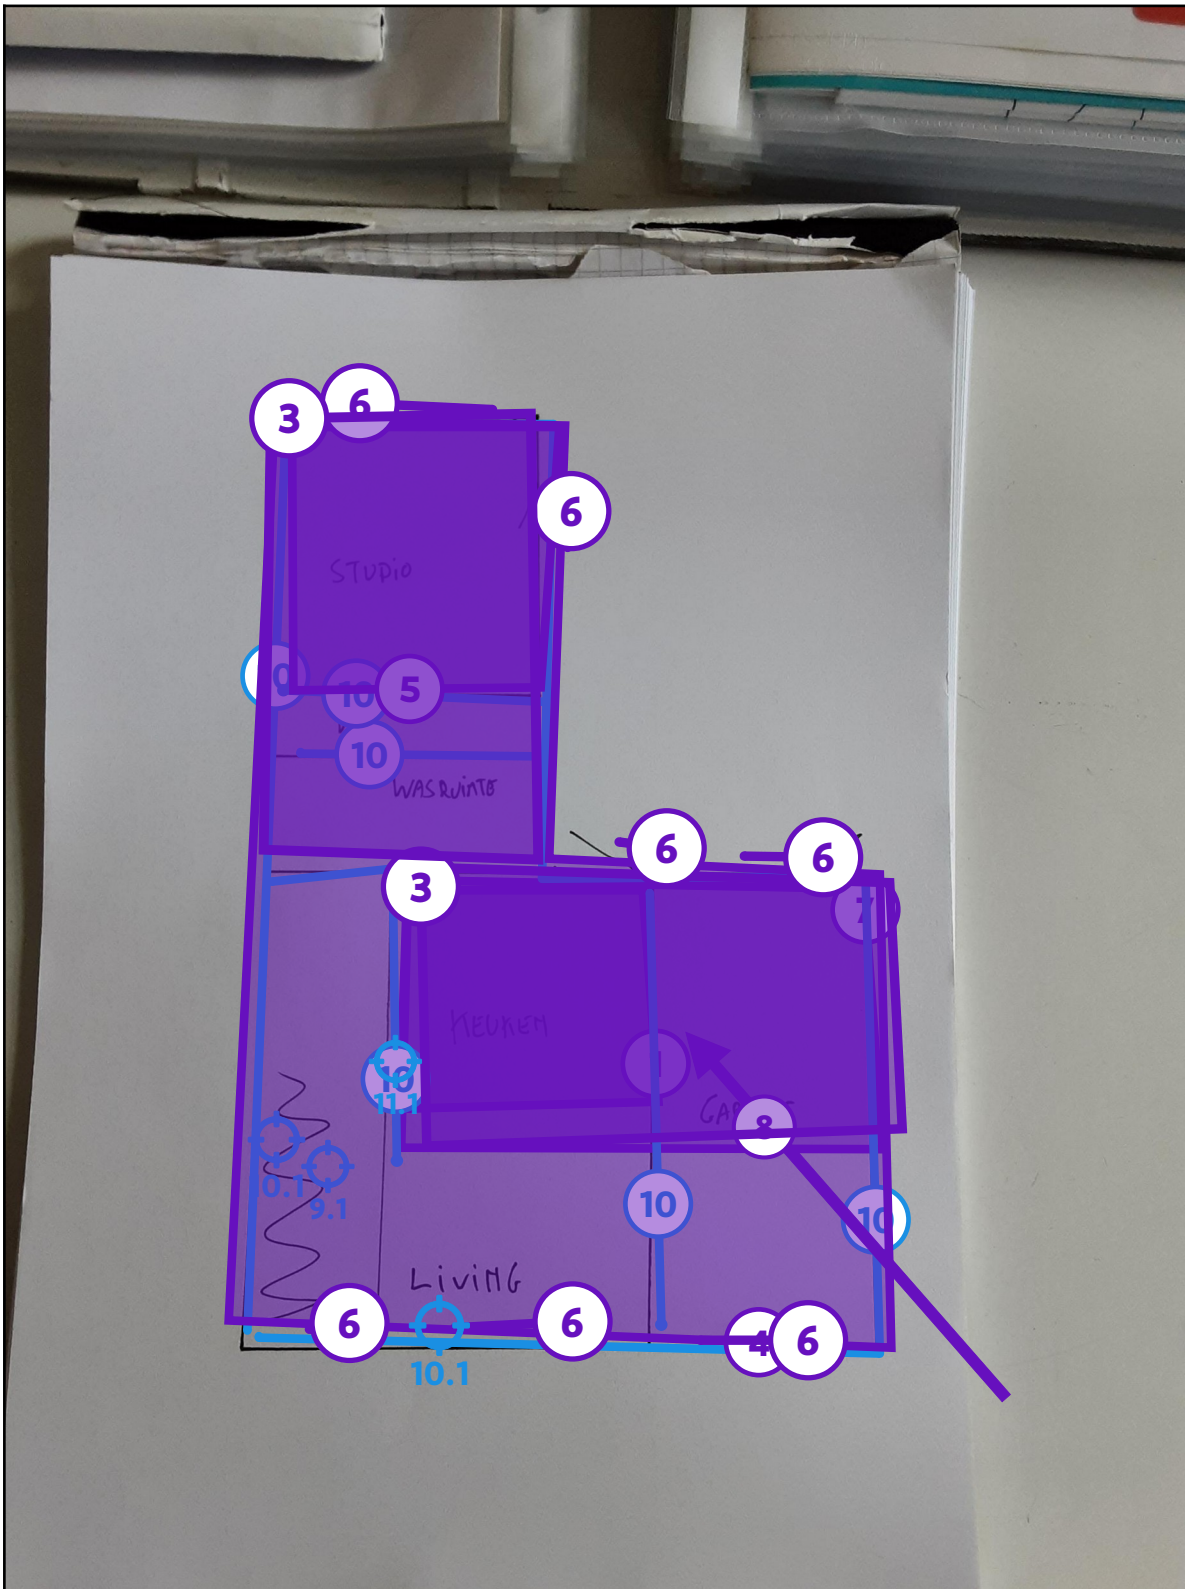
Plan 1.1: Gelijkvloers

1. gipsplaat plafonds , slaapkamer, badkamer, aanbouw	Advies	-
3. Dakbedekking en isolatie bj 2015	Advies	-
4. Recente elektrische installatie gehele woning	Advies	-
5. Gerenoveerde studio	Advies	-
6. Schrijnwerk en kit bj 2021	Advies	-
7. Plat dak aanbouw in epdm	Advies	-
8. Cv installatie 2009	Advies	-
9. bezetting plafond	Geen asbest	-
9.1 Code: 230523 antwerp plafond	Mengmonster	-
10. bezetting muur	Geen asbest	-
10.1 Code: 230523 antwerp mur	Mengmonster	-
11. Kit oude beglazing keldertrap	Geen asbest	-
11.1 Code: 230523 antwerp kit	Puntmonster	-

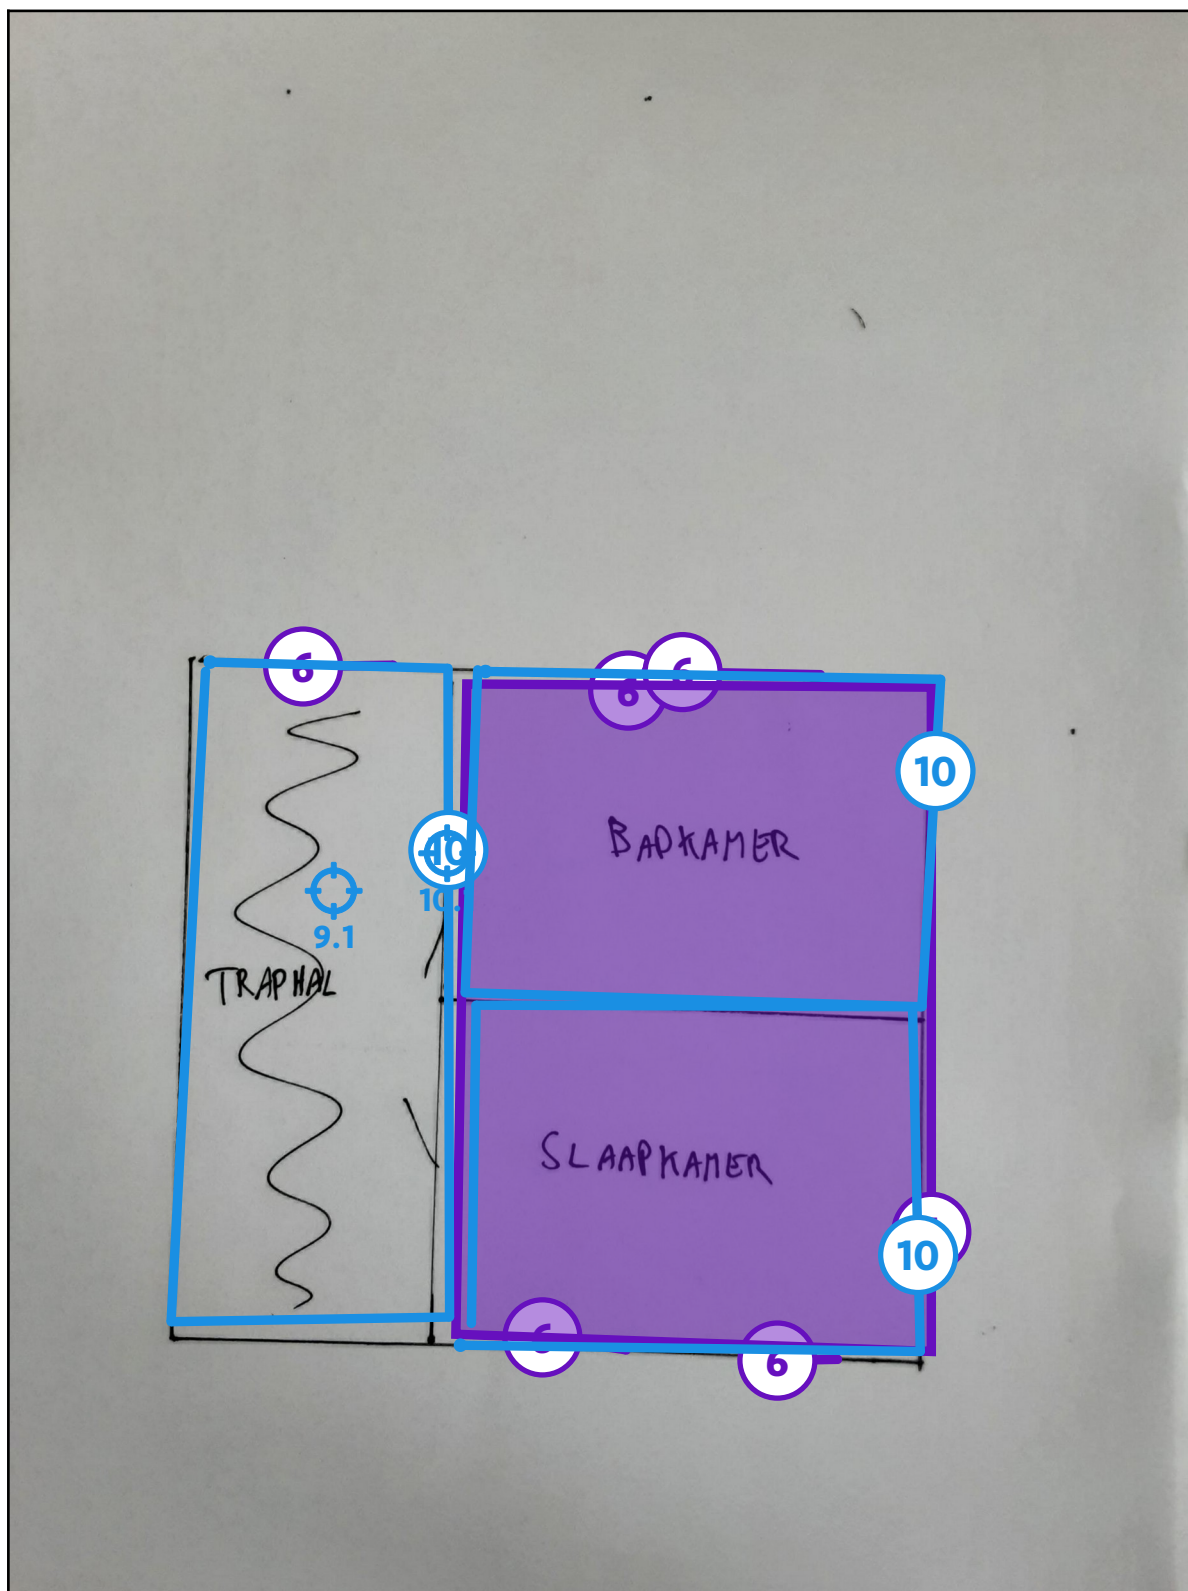
Plan 1.2: 1e verdieping

1. gipsplaat plafonds , slaapkamer, badkamer, aanbouw	Advies	-
6. Schrijnwerk en kit bj 2021	Advies	-
9. bezetting plafond	Geen asbest	-
9.1 Code: 230523 antwerp plafond	Mengmonster	-
10. bezetting muur	Geen asbest	-
10.1 Code: 230523 antwerp mur	Mengmonster	-
