Asbestinventarisatetest

Kleine Puttingbaan 43, 2560 Nijlen

Attestnummer : 20230614-000303.000

Uitgegeven op : 14.06.2023

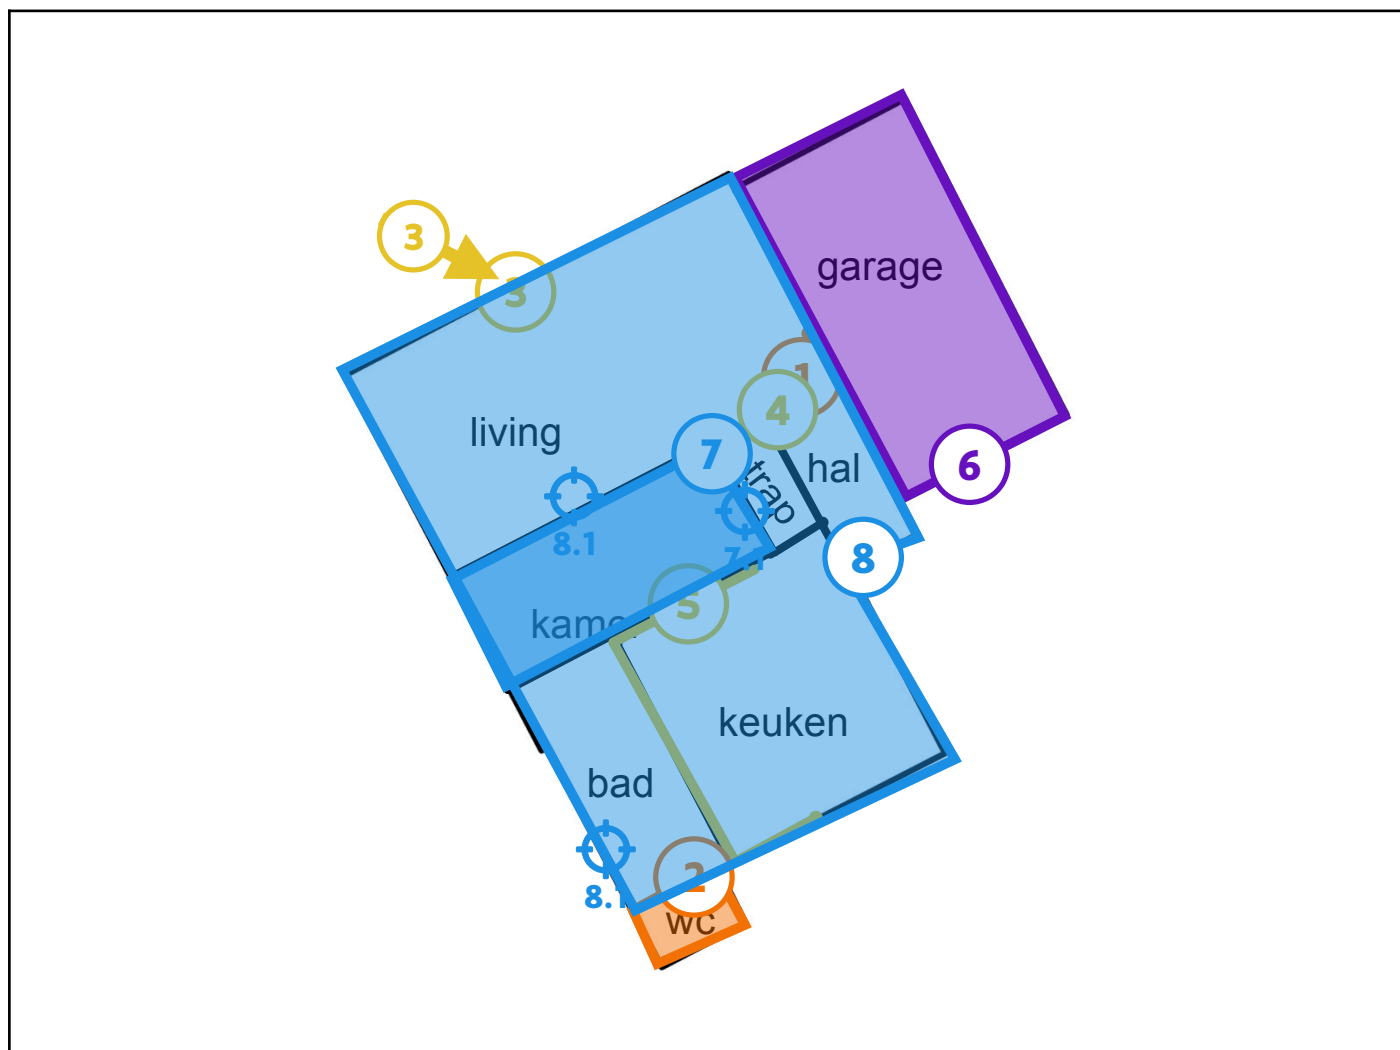
Plan 1.1: hoofdgebouw gelijkvloers

Beschrijving	Type	Actie
1. koord kachel living	Asbestmateriaal	Verwijderen
2. golfplaten dak buitenwc	Asbestmateriaal	Verwijderen
3. zekeringkast living	Asbestmateriaal	Zorgvuldig beheren
4. dorpel living	Asbestmateriaal	Zorgvuldig beheren
5. wand keuken onderaan	Asbestmateriaal	Zorgvuldig beheren
6. golfplaten garage	Advies	-
7. linoleum kamer onderaan	Geen asbest	-

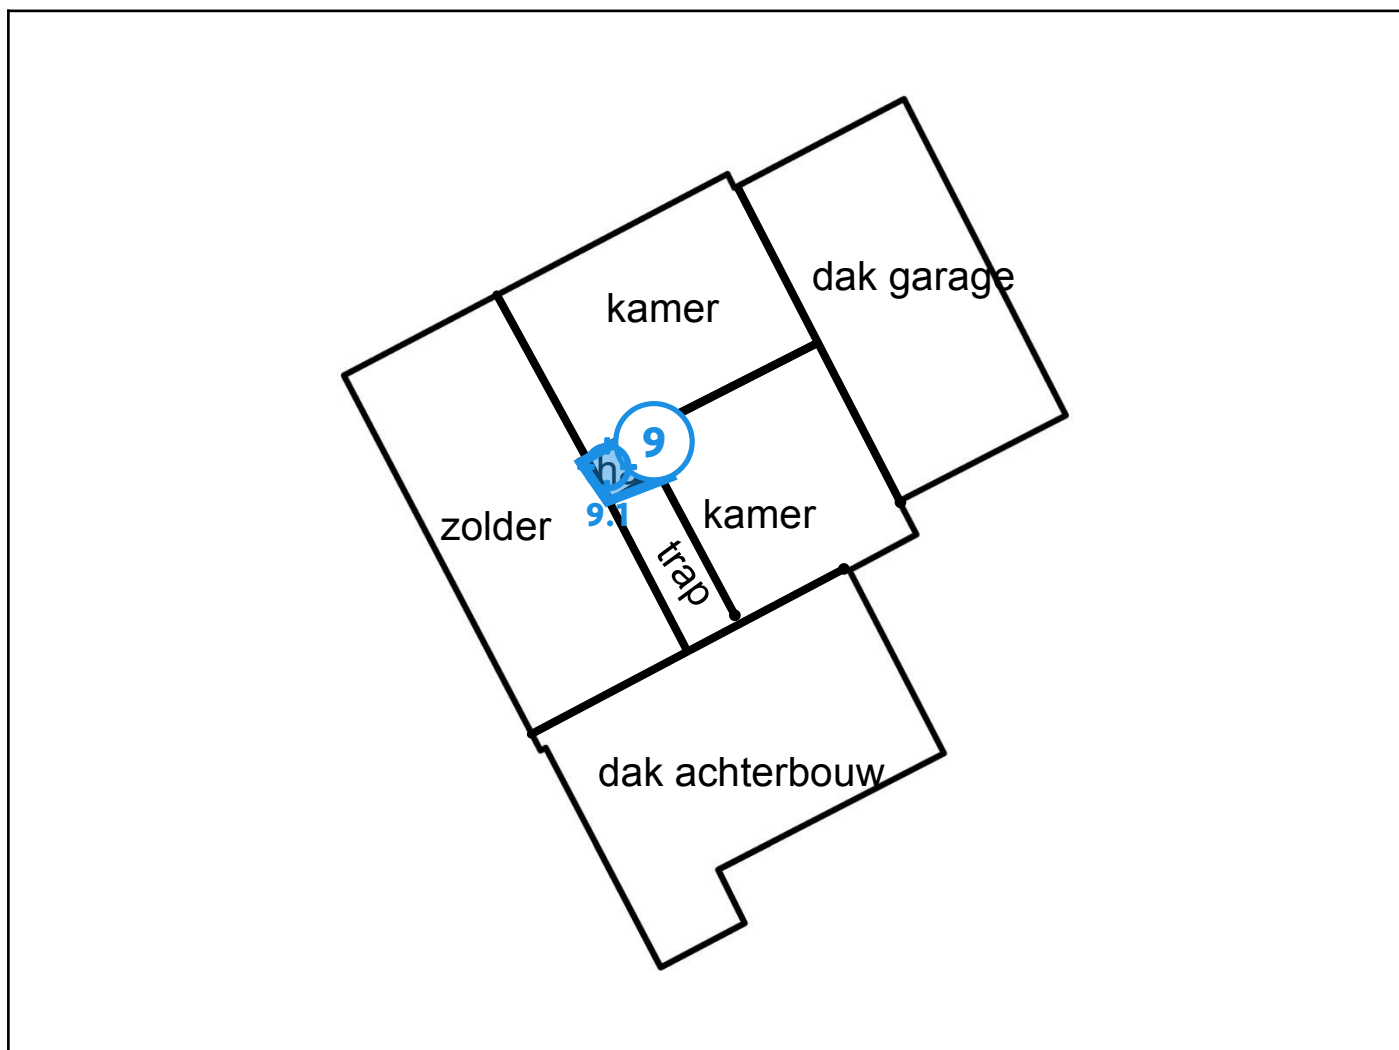
Plan 1.2: hoofdgebouw 1e verdiep

Beschrijving	Type	Actie
9. vloer trap boven	Geen asbest	-
9.1 Code: mm02	Puntmonster	-
