# Asbestinventarisatetest

Weibroekdreef 18, 9880 Aalter

Attestnummer : 20240408-000231.000

Uitgegeven op : 08.04.2024

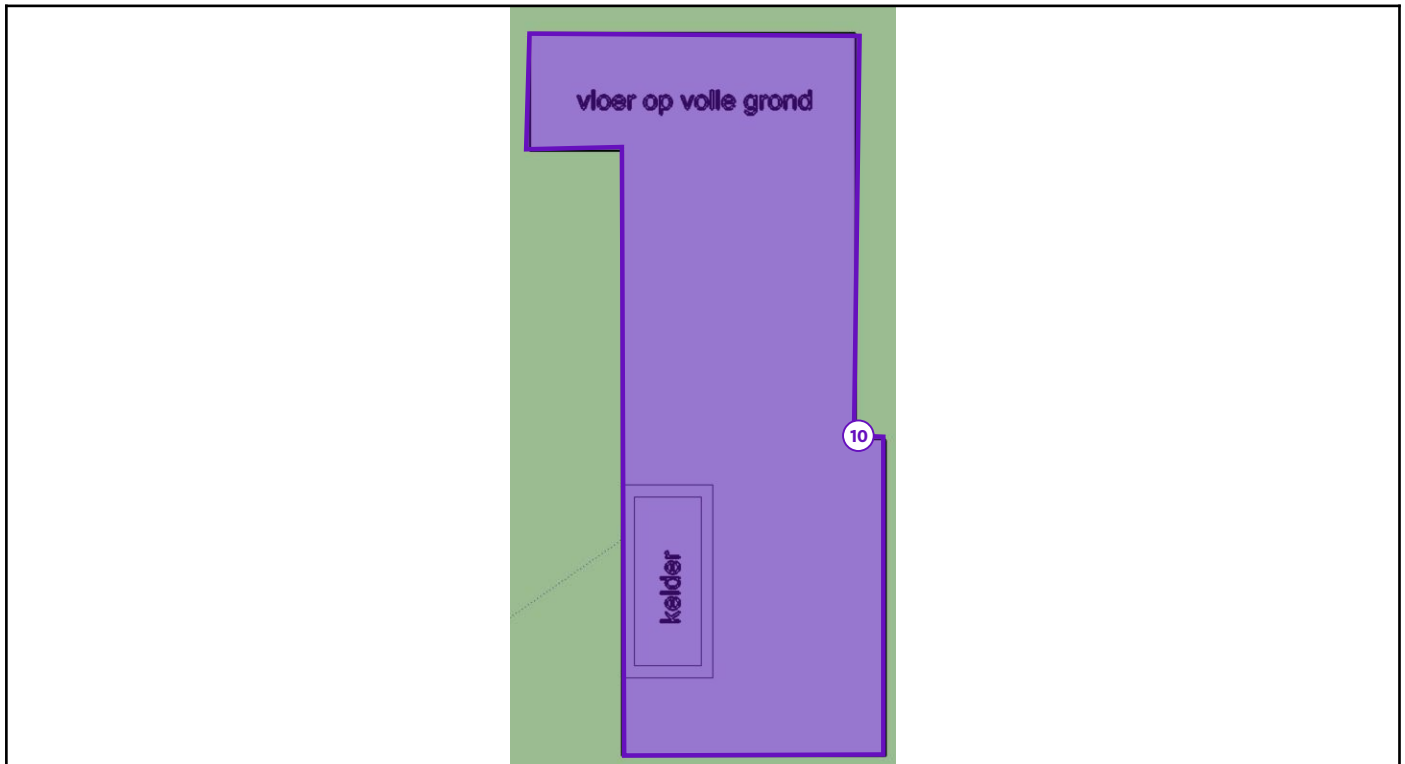
## Plan 1.1: kelder plan

| Beschrijving | Type | Actie |
|---|---|---|
| 10. vloer op volle grond/kelder : buizen in PVC | Advies | - |

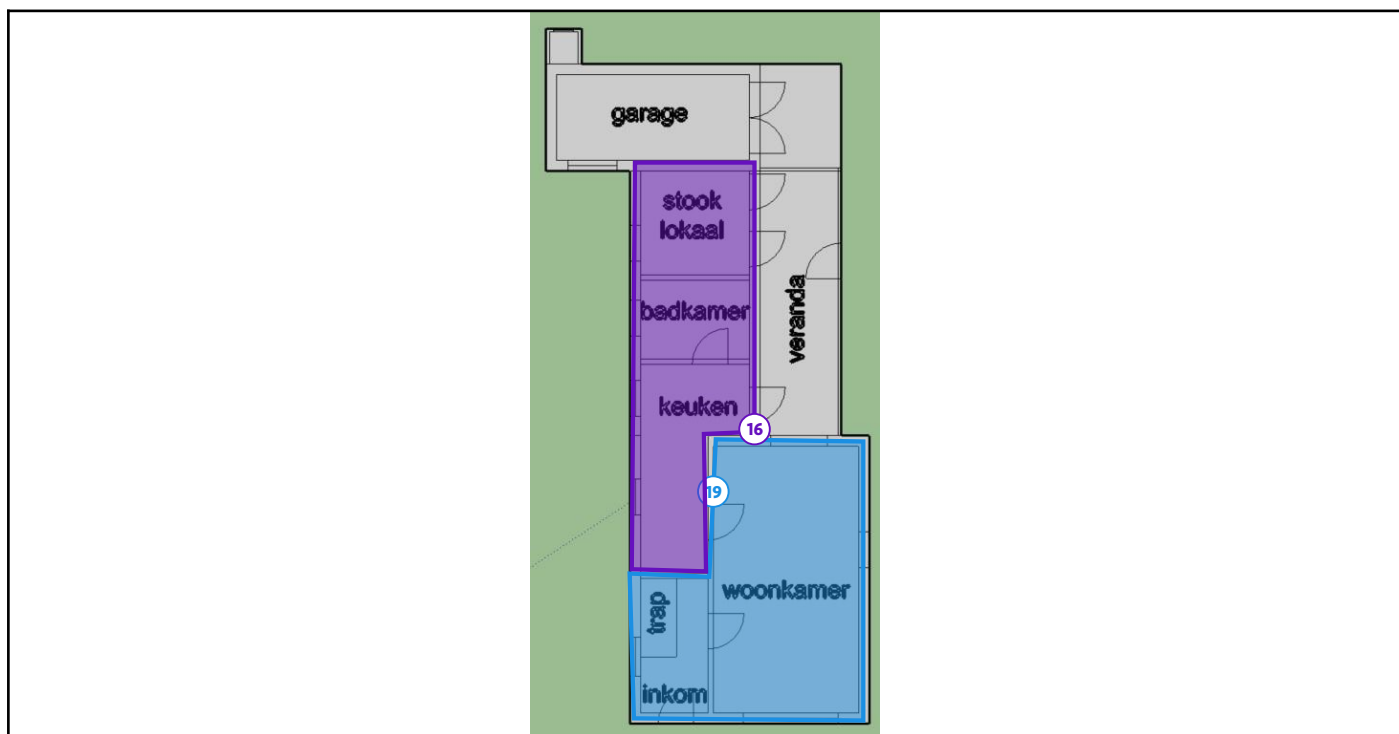
## Plan 1.3: grondplan plafond

| Beschrijving | Type | Actie |
|---|---|---|
| 19. woning : plafond pleisterwerk | Geen asbest | - |

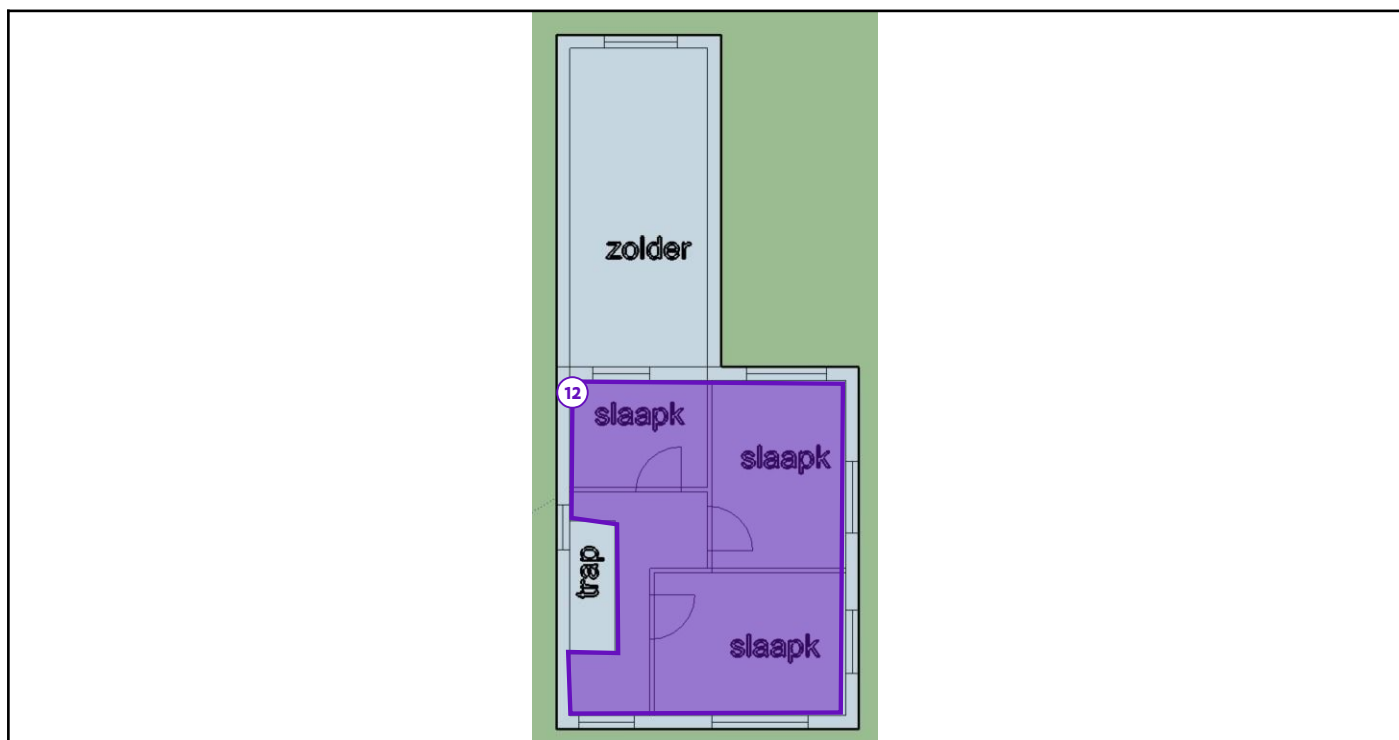
## Plan 1.8: plan 1ste verdieping vloer

| Beschrijving | Type | Actie |
|---|---|---|
| 12. woning : vloer 1ste verdieping | Advies | - |

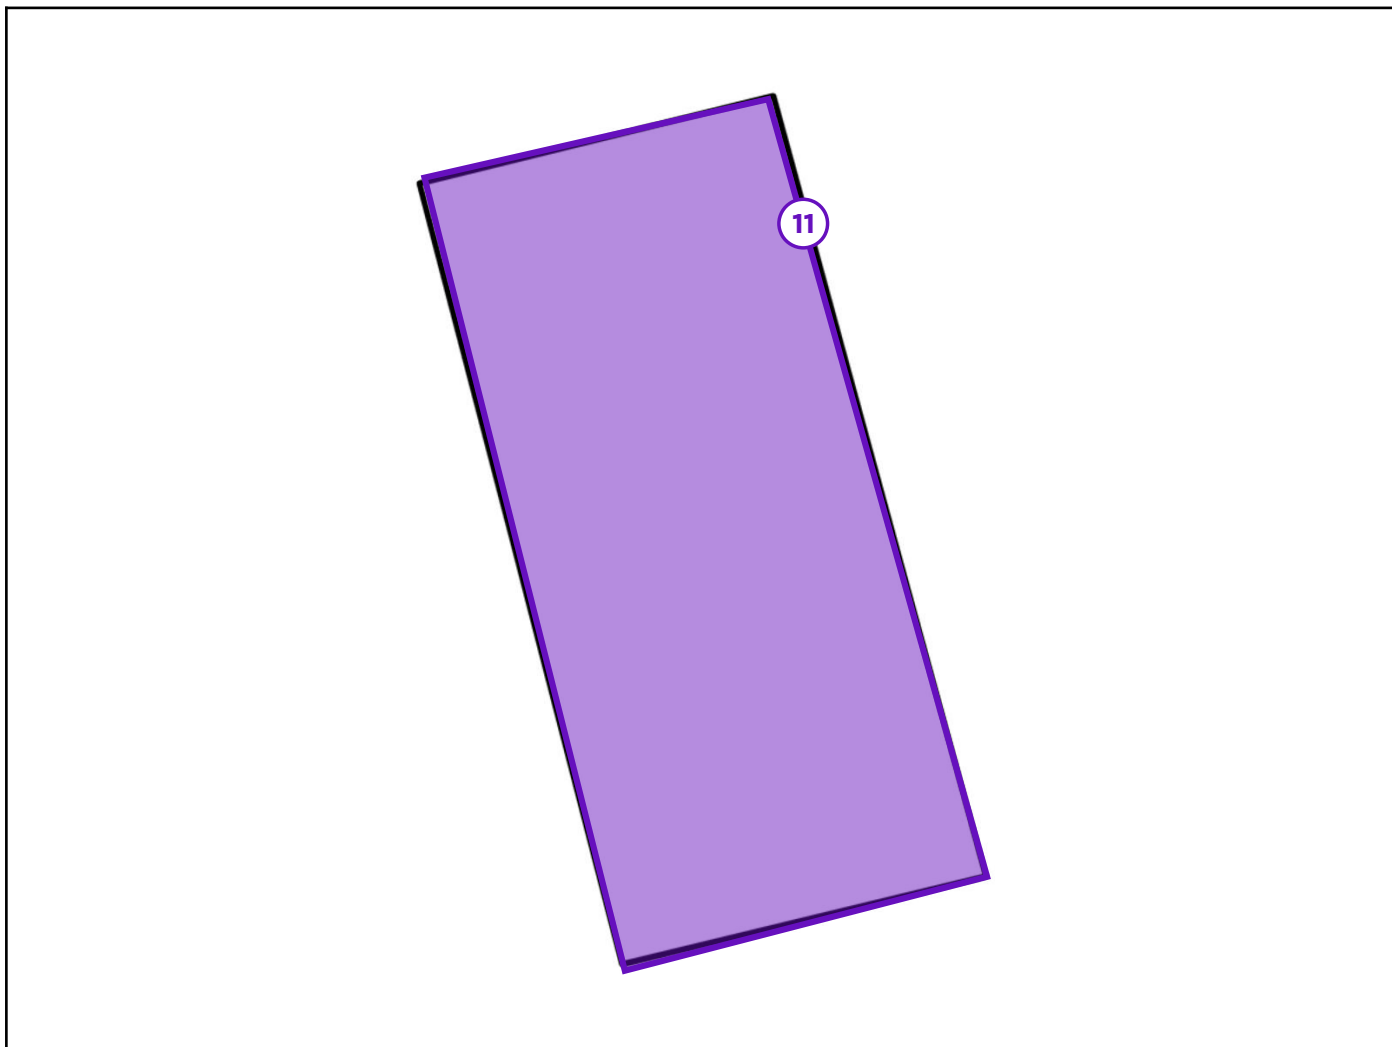
## Plan 2.2: dakplan

| Beschrijving | Type | Actie |
|---|---|---|
| 11. garage : metalen dak | Advies | - |

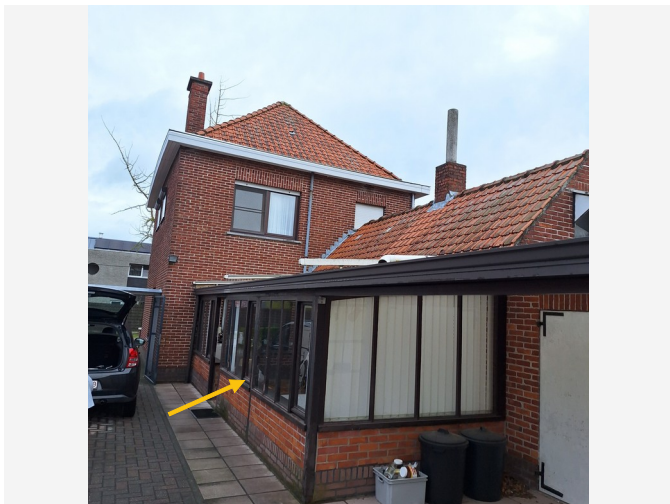
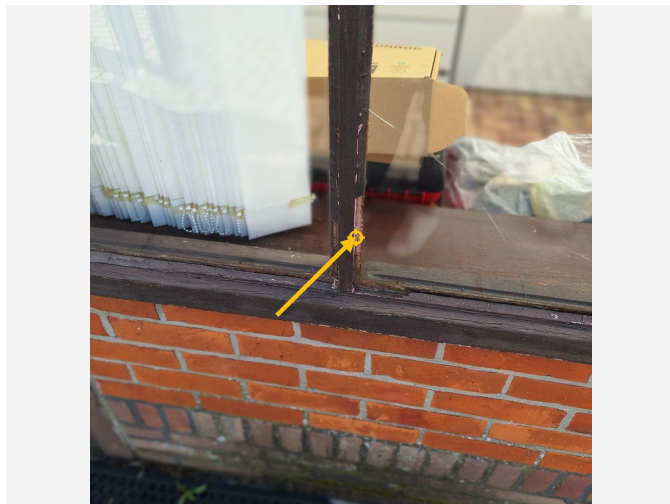
Geen asbest
