Asbestinventarisatetest

Heldenlaan 63, 1970 Wezembeek-Oppem

Attestnummer : 20240325-000613.000

Uitgegeven op : 25.03.2024

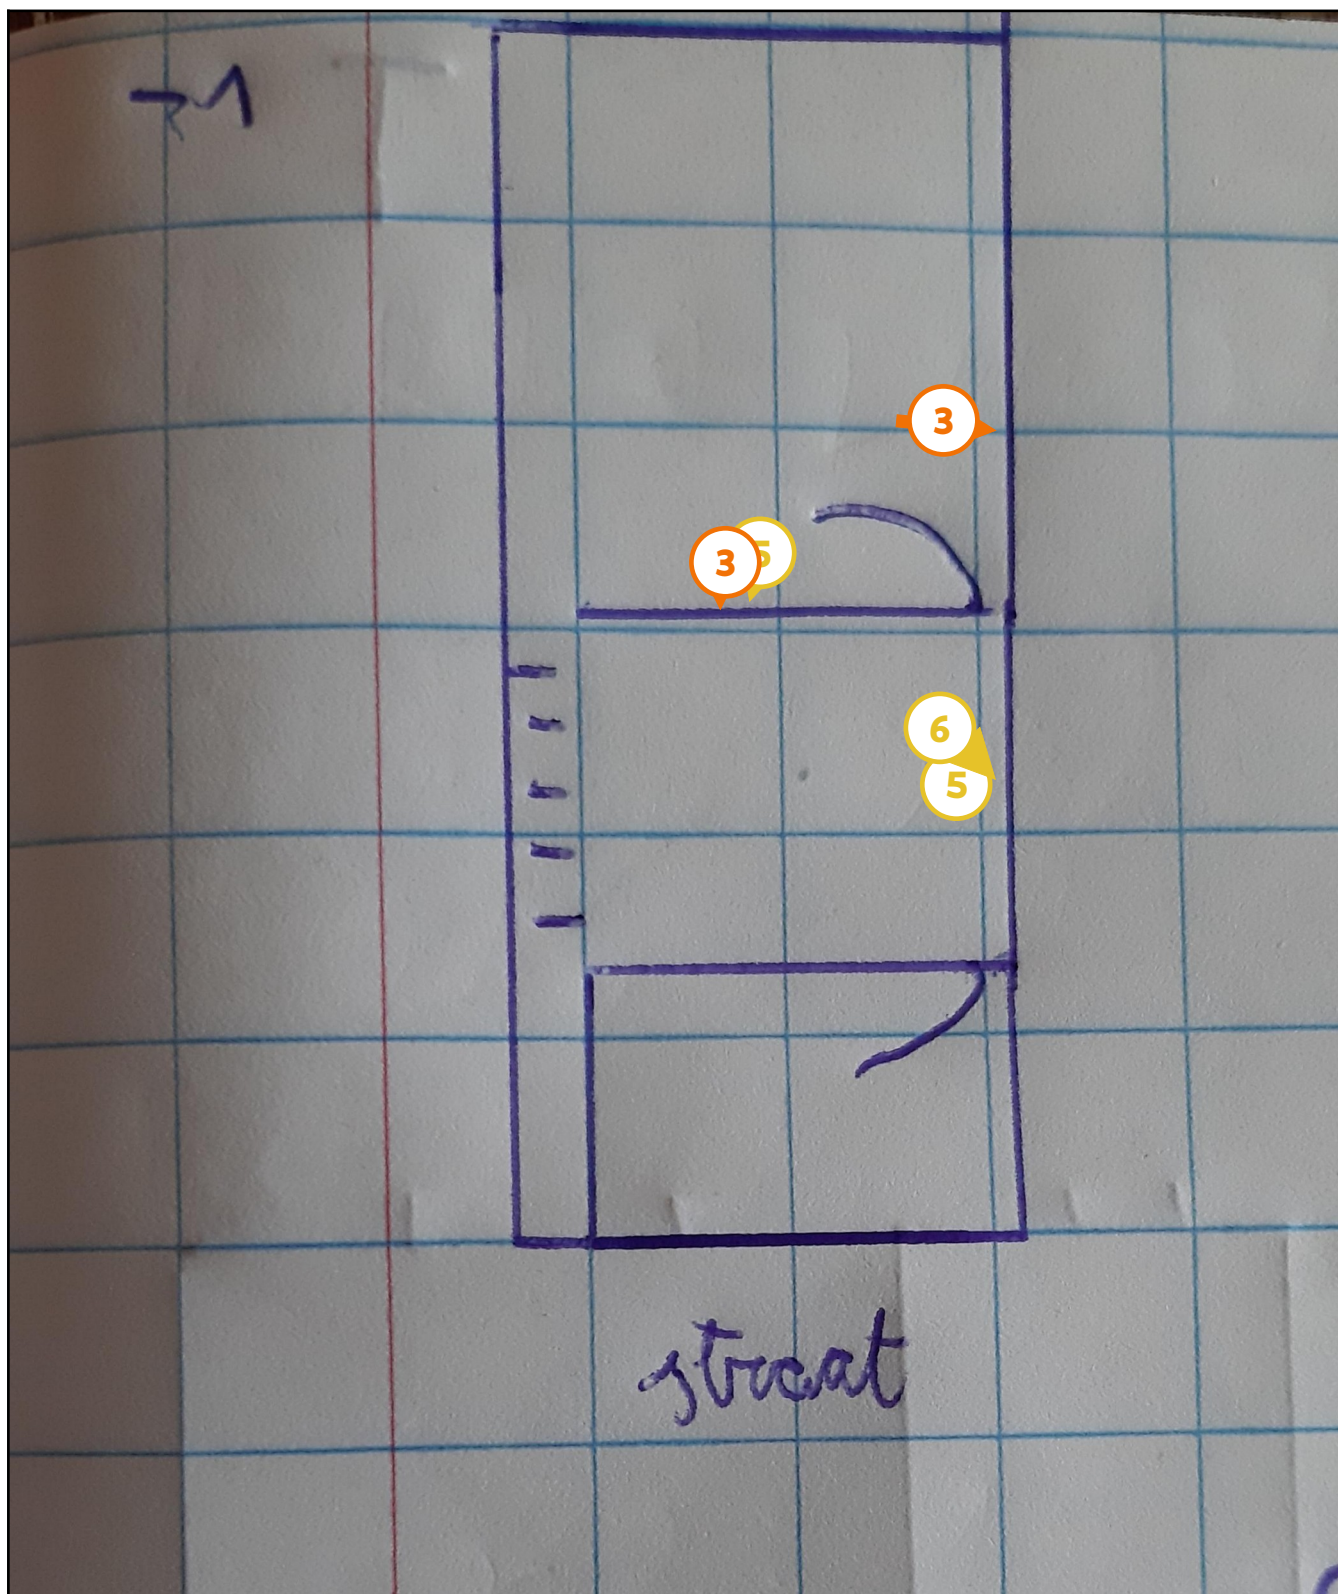
Plan 1.1: Kelder

3. stopcontacten	Asbestmateriaal	Verwijderen
5. Lichtschakelaars	Asbestmateriaal	Zorgvuldig beheren
6. Zekeringkast	Asbestmateriaal	Zorgvuldig beheren

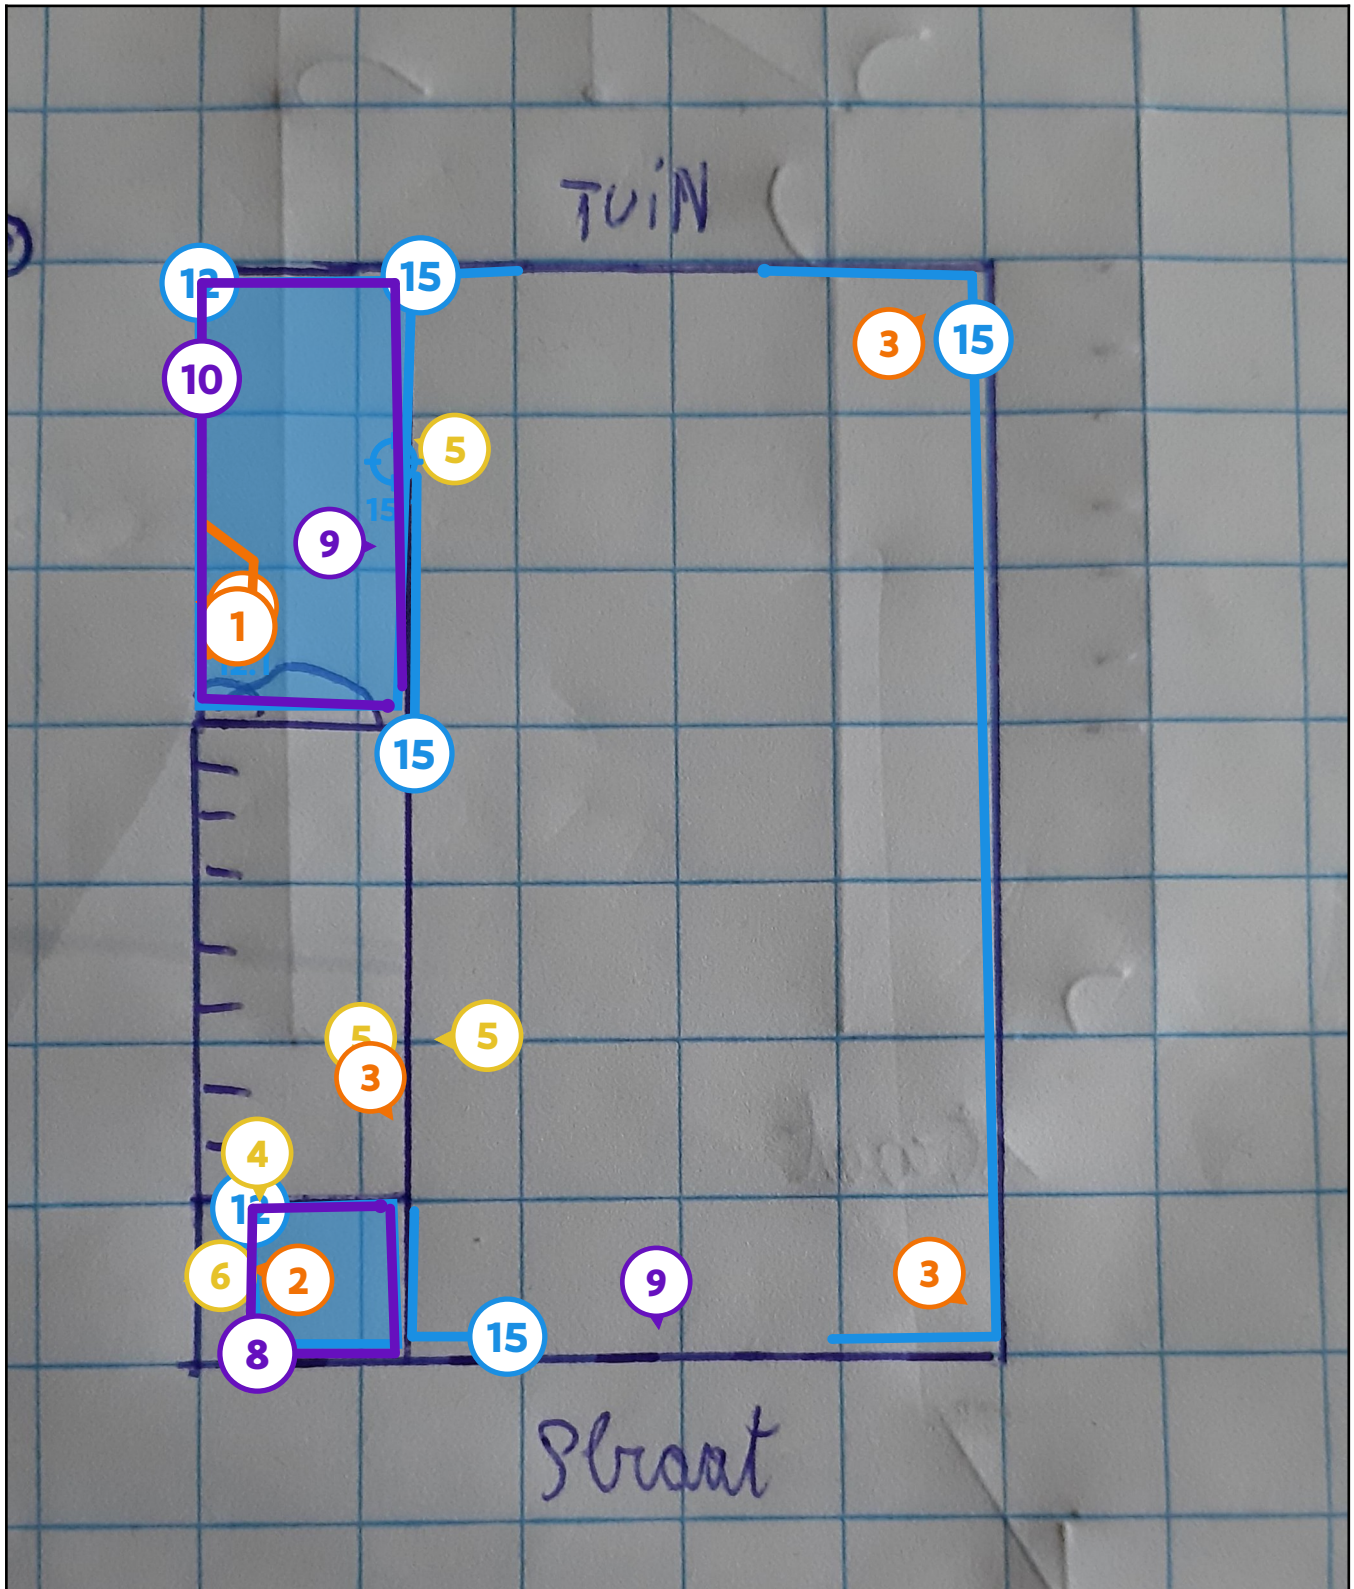
Plan 1.2: Gelijksvloer

1. schouwbuïs	Asbestmateriaal	Verwijderen
2. wc bril	Asbestmateriaal	Verwijderen
3. stopcontacten	Asbestmateriaal	Verwijderen
4. deurbel	Asbestmateriaal	Zorgvuldig beheren
5. Lichtschakelaars	Asbestmateriaal	Zorgvuldig beheren
6. Zekeringkast	Asbestmateriaal	Zorgvuldig beheren
8. tegellijm toilet	Advies	-
9. radiatoren	Advies	-
10. tegellijm keuken	Advies	-
12. pleisterwerk plafond keuken	Geen asbest	-
12.1 Code: 8170136	Puntmonster	-
15. pleisterwerk wanden	Geen asbest	-
15.1 Code: 8170135	Mengmonster	-

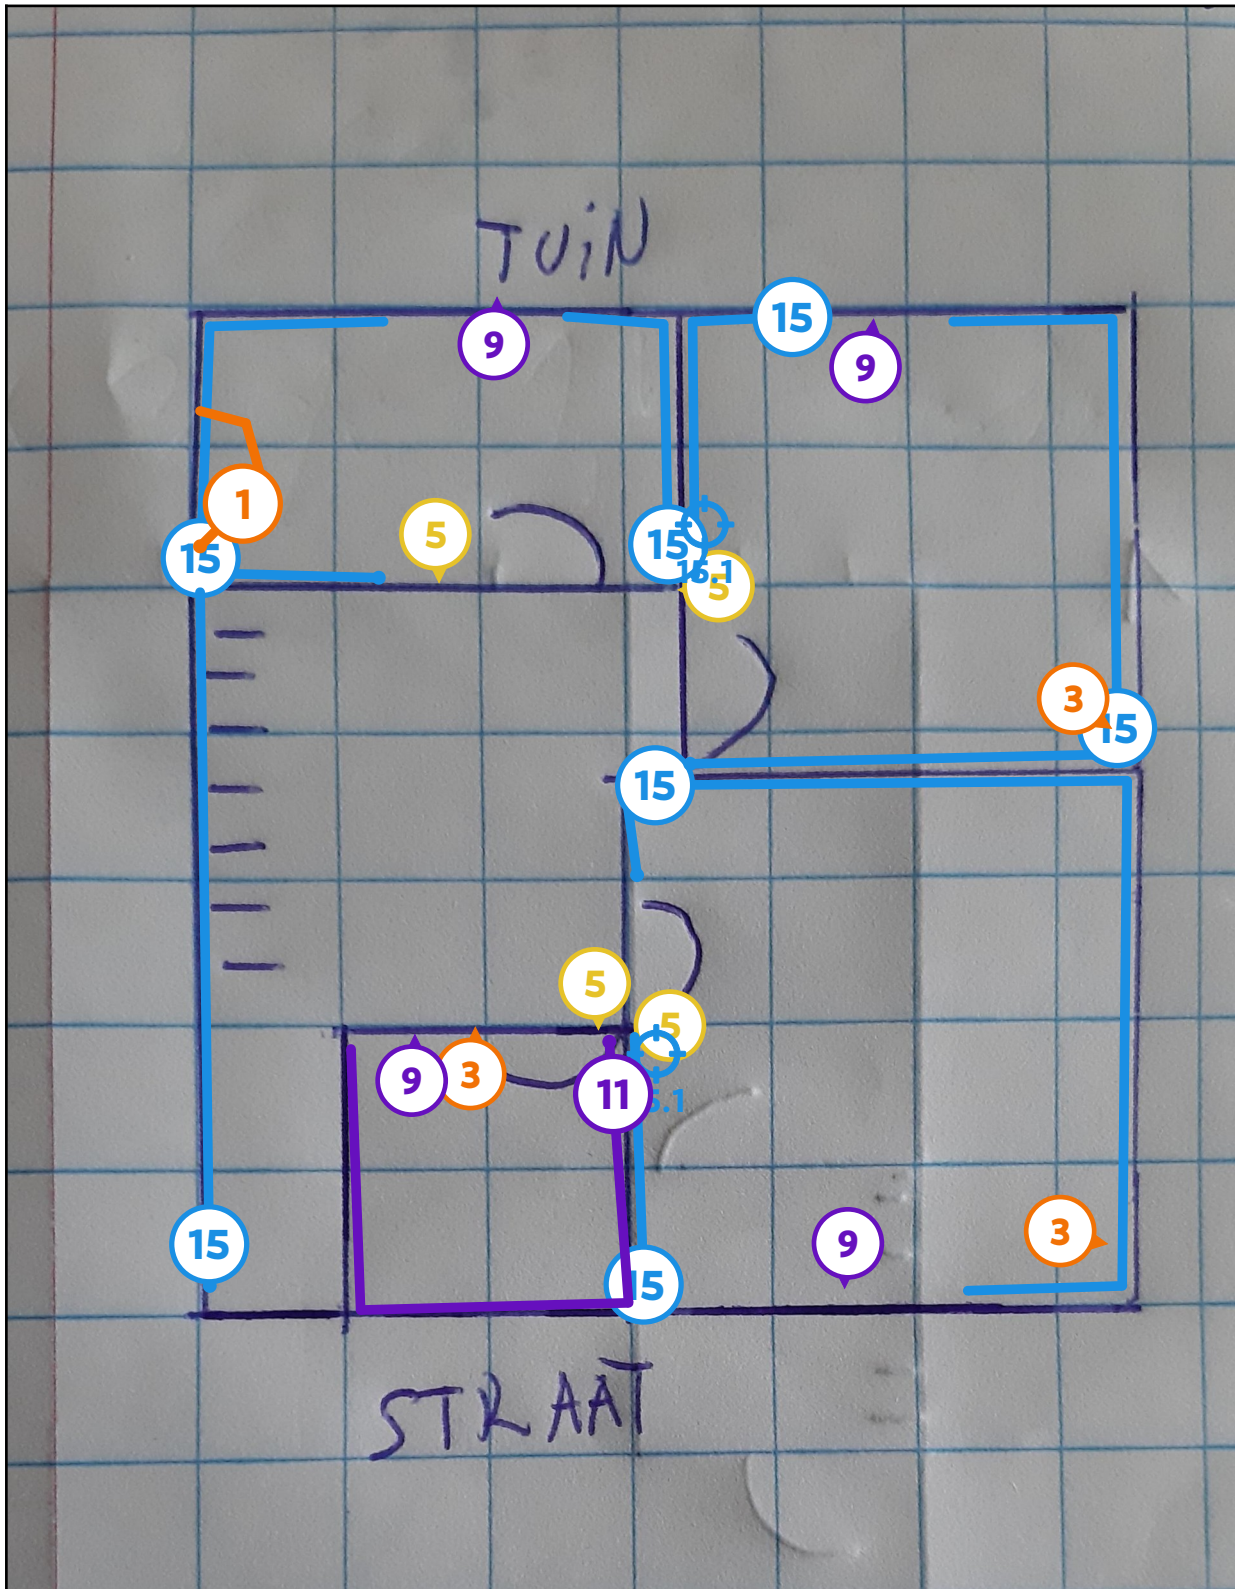
Plan 1.3: Eerste verdieping

1. schouwbuïs	Asbestmateriaal	Verwijderen
3. stopcontacten	Asbestmateriaal	Verwijderen
5. Lichtschakelaars	Asbestmateriaal	Zorgvuldig beheren
9. radiatoren	Advies	-
11. tegelijm badkamer	Advies	-
15. pleisterwerk wanden	Geen asbest	-
15.1 Code: 8170135	Mengmonster	-

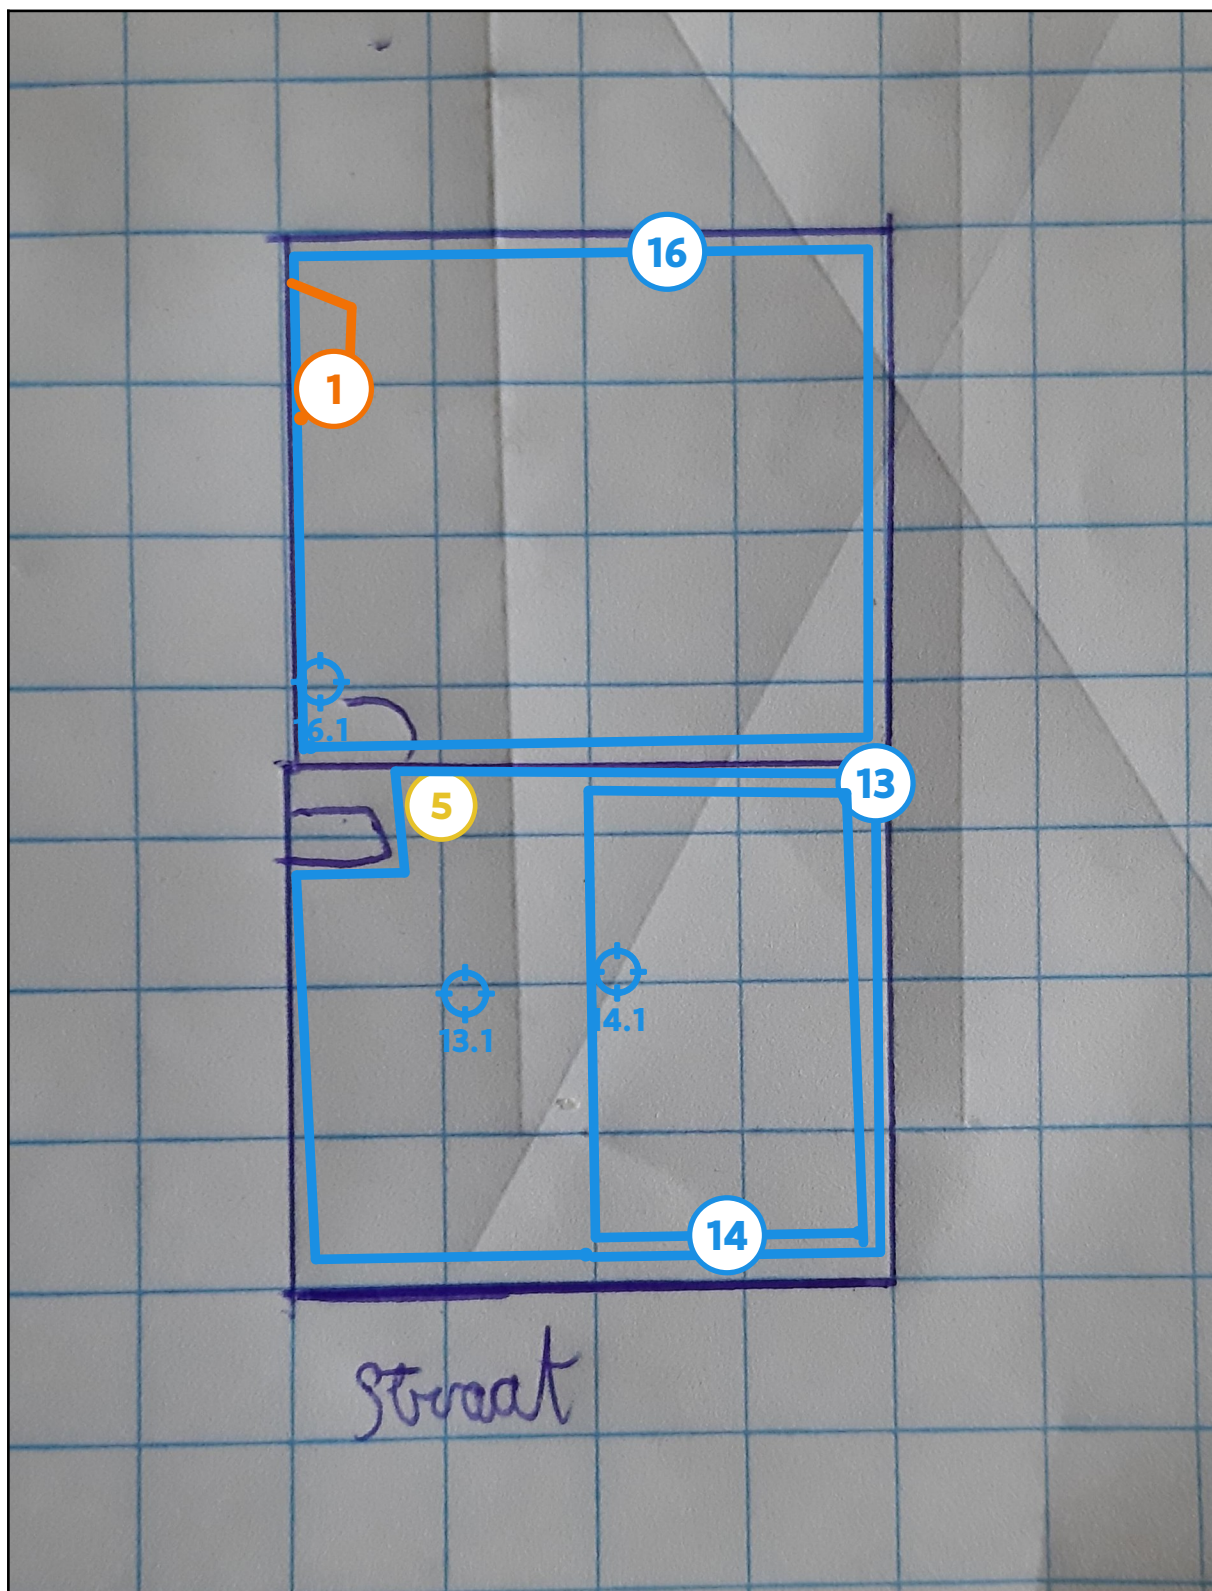
Plan 1.4: Zolder

1. schouwbus	Asbestmateriaal	Verwijderen
5. Lichtschakelaars	Asbestmateriaal	Zorgvuldig beheren
13. beige vloerzijl	Geen asbest	-
13.1 Code: 8170133	Puntmonster	-
14. blauw vloerzijl	Geen asbest	-
14.1 Code: 8170132	Puntmonster	-
16. grijs gespikkelde vloerzijl	Geen asbest	-
16.1 Code: 8170134	Puntmonster	-

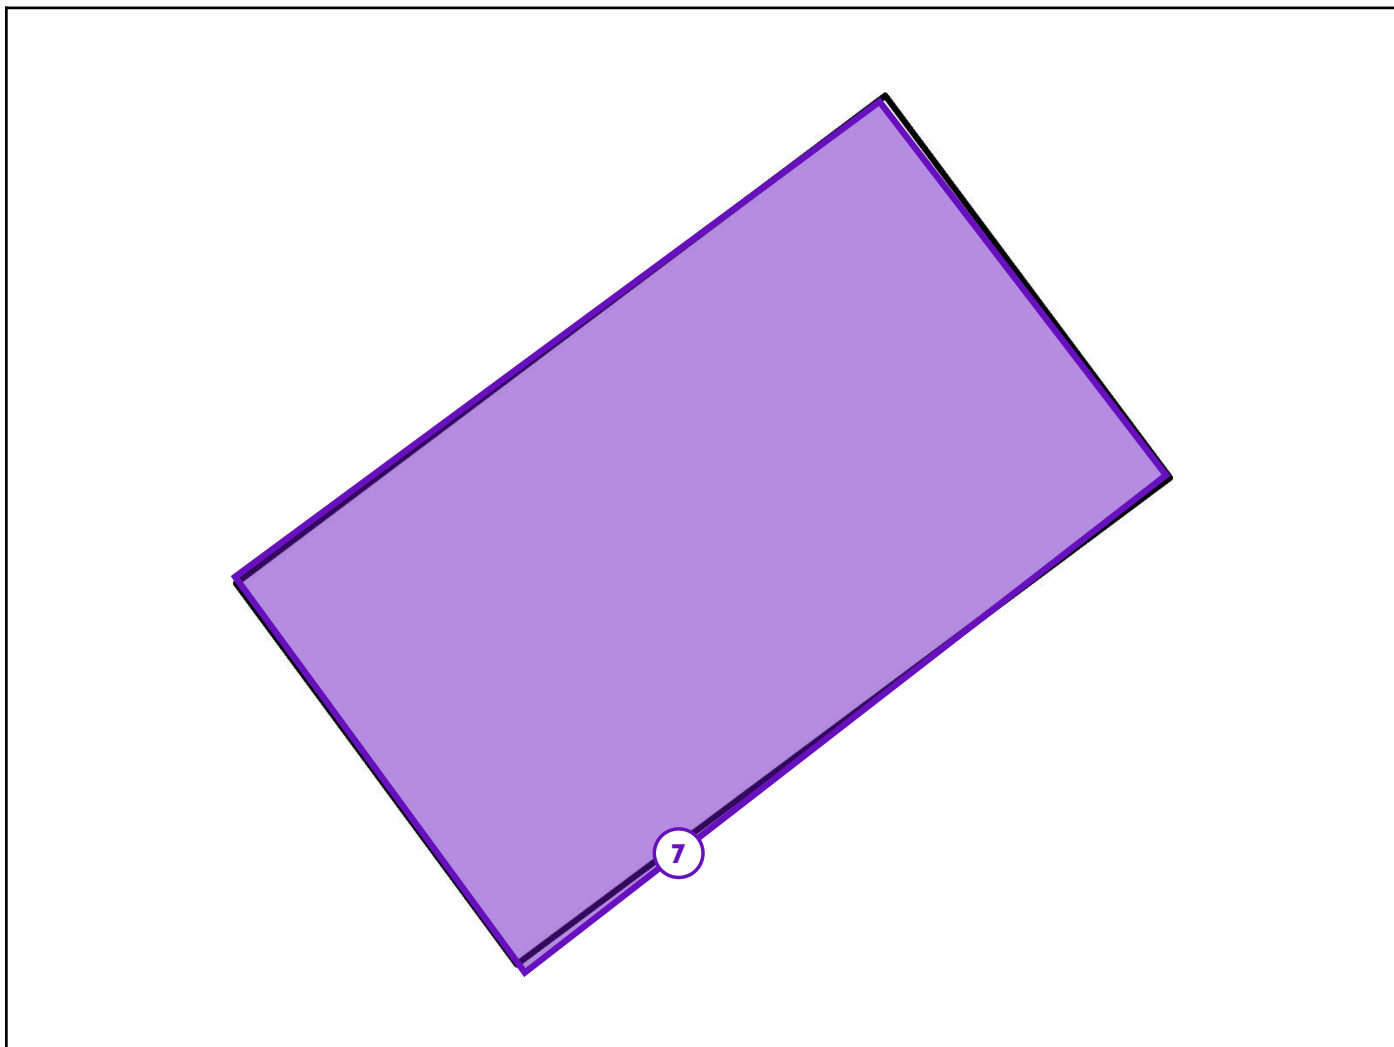
Plan 1.5: Hoofdgebouw plan

Beschrijving	Type	Actie
7. materiaal in opslag	Beperking	-
