Asbestinventarisatetest

24084B0194/00F000

Attestnummer : 20230822-000253.000

Niet-asbestveilig

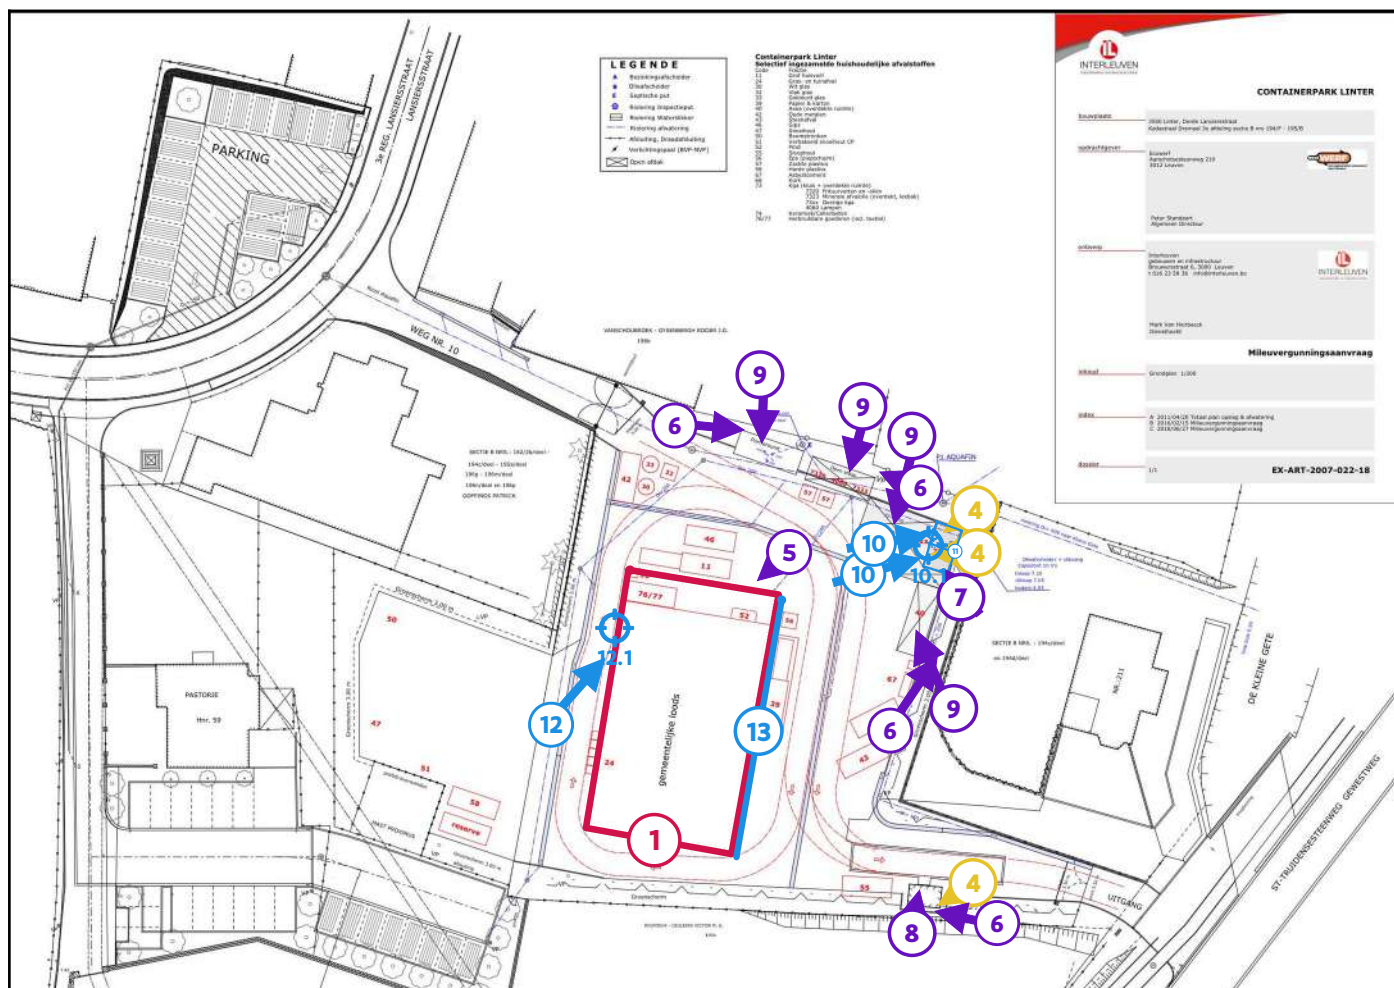
Plan 1.1: Plattegrond

| 13. (NT) Golfplaten gevel loods | Geen asbest | - |

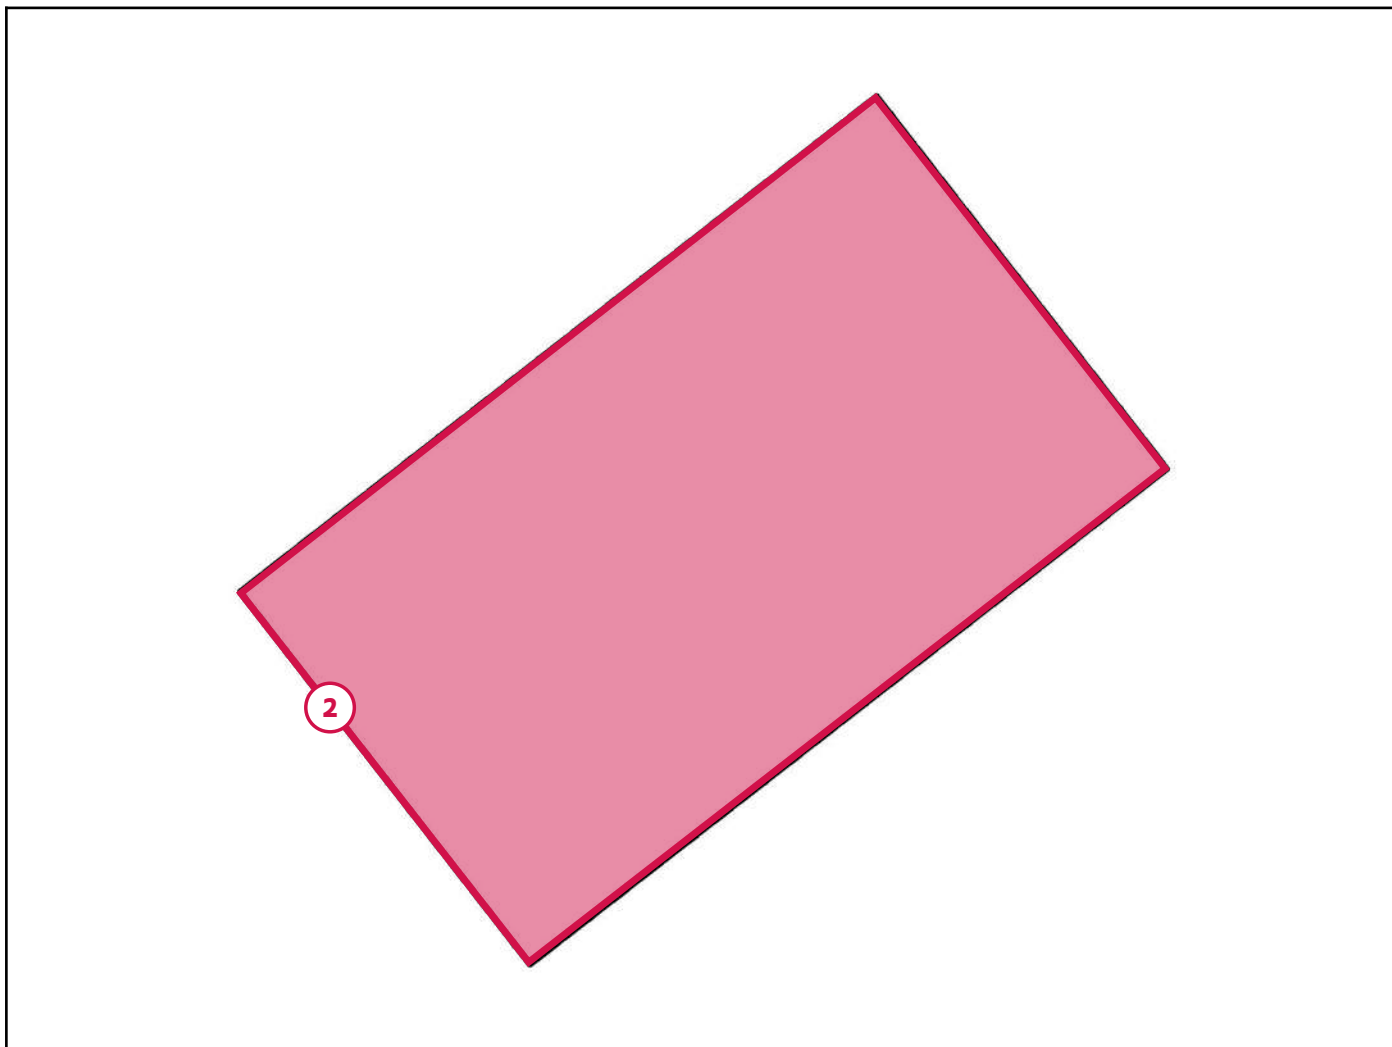
Plan 1.2: Daken loods

| Beschrijving | Type | Actie |
|---|---|---|
| 2. Golfplaten dak loods | Asbestmateriaal | Dringend verwijderen |
