Asbestinventarisatetest

Houtmolenstraat 103, 3900 Pelt

Attestnummer : 20230516-000194.000

Uitgegeven op : 16.05.2023

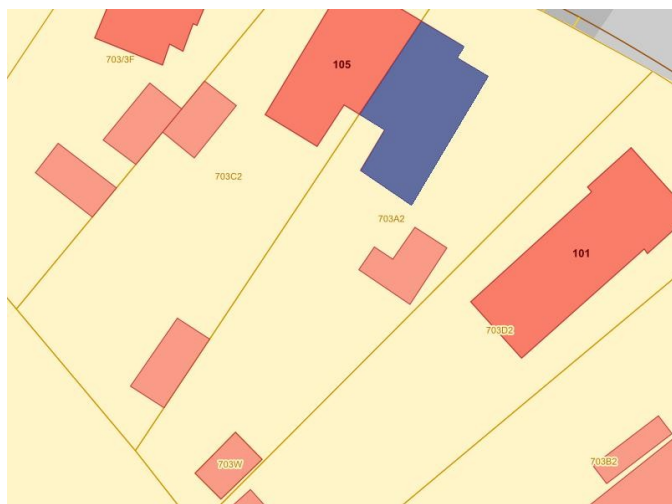
Zone 1: Hoofdgebouw

Tijdens de inspectie vastgesteld:

6 Asbestmaterialen

0 Beperkingen

0 Uitsluitingen

3 Geen asbest

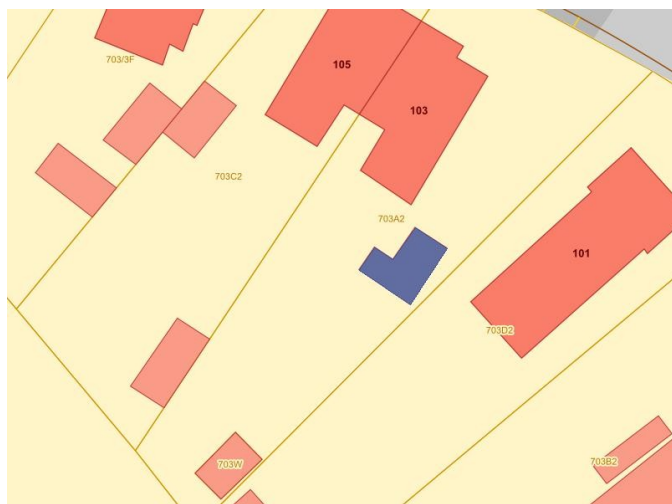
Zone 2: Bijgebouw

Tijdens de inspectie vastgesteld:

1 **Asbestmateriaal**

Beschrijving	Type	Actie
4. Golfplaten	Asbestmateriaal	Verwijderen

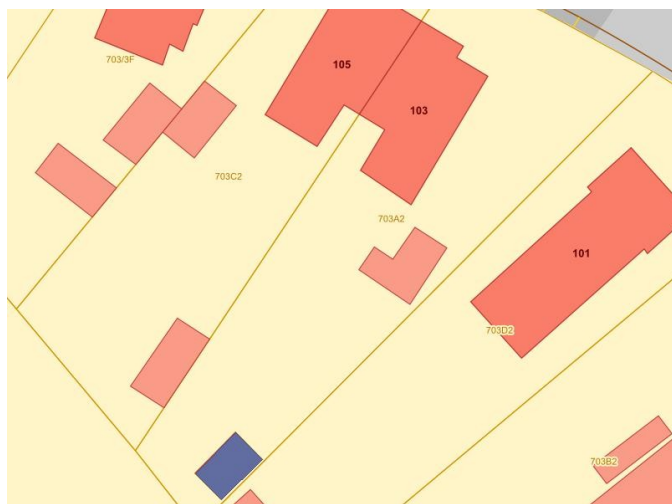
Zone 3: Bijgebouw

Tijdens de inspectie vastgesteld:

1 **Asbestmateriaal**
