# Asbestinventarisatetest

Houtmolenstraat 105, 3900 Pelt

Attestnummer : 20230516-000009.000

Uitgegeven op : 16.05.2023

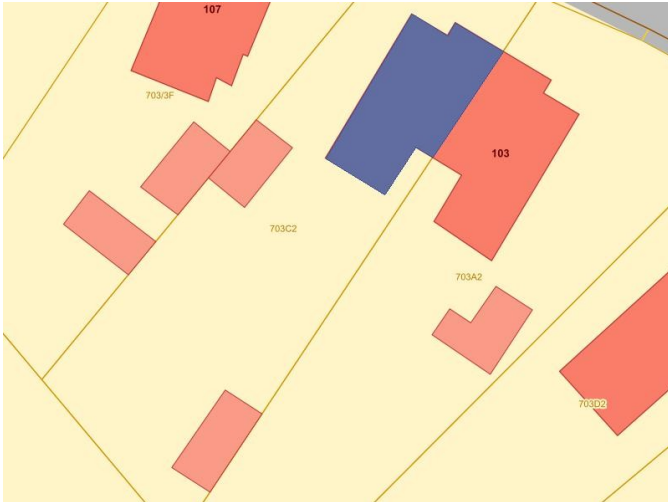
# Zone 1: Hoofdgebouw

- 3 Asbestmaterialen**
- 0 Beperkingen
- 0 Uitsluitingen
- 0 Roerende goederen
- 0 Puin, steenslag, (water)bodem
- 0 Adviezen
- 4 Geen asbest**

Beschrijving	Type	Actie
1. Leien op het dak	Asbestmateriaal	<a href="#">Verwijderen</a>

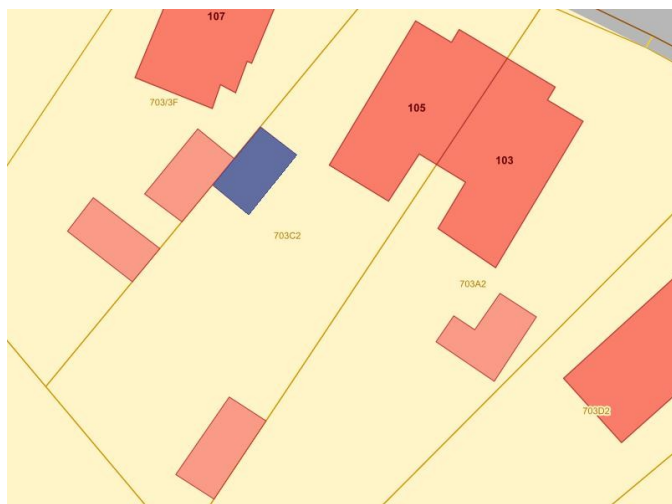
## Zone 2: Garage

### 1 **Asbestmateriaal**

Beschrijving	Type	Actie
2. Golfplaten	Asbestmateriaal	<a href="#">Verwijderen</a>

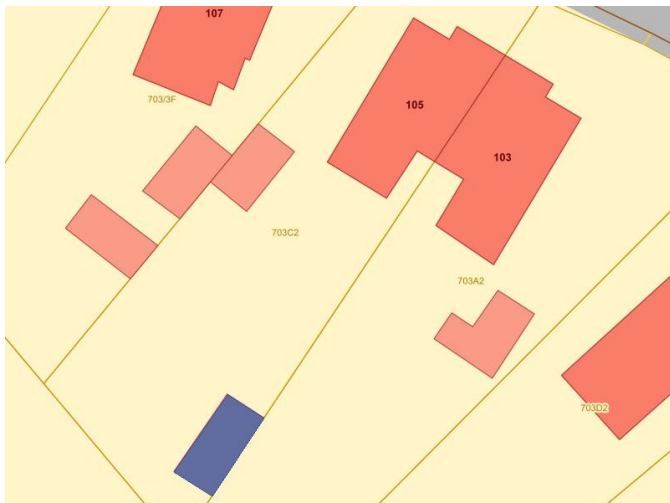
## Zone 3: Tuinberging

**1 Asbestmateriaal**
