Asbestinventarisatetest

Fabrieksstraat 7, 3900 Pelt

Attestnummer : 20240702-000974.000

Uitgegeven op : 02.07.2024

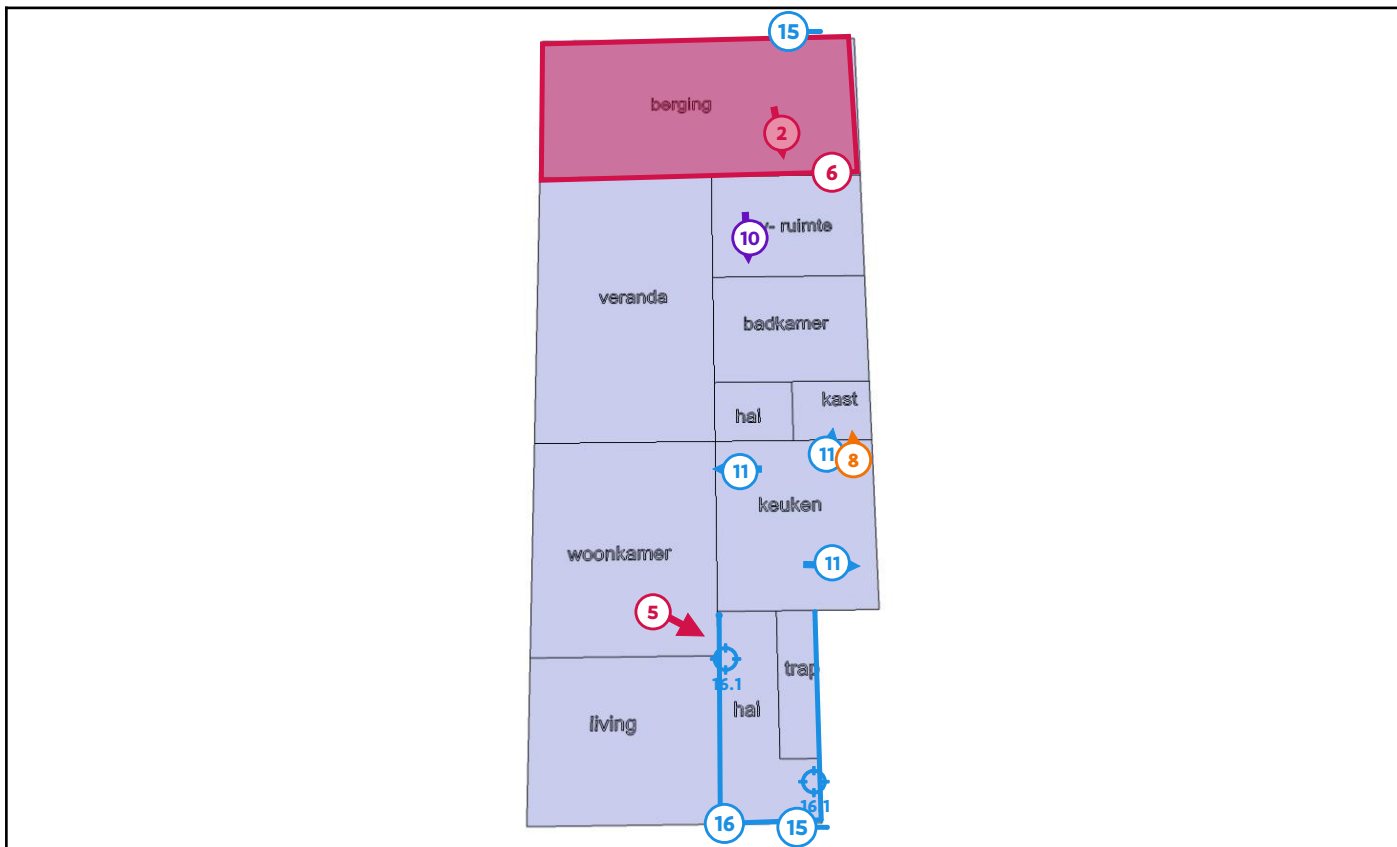
Plan 1.5: gelijkvloers

Beschrijving	Type	Actie
2. Asbestcement leien	Asbestmateriaal	Dringend verwijderen
5. Koord kachel	Asbestmateriaal	Dringend verwijderen
6. Golfplaten berging (woning)	Asbestmateriaal	Dringend verwijderen
8. vloerzeil Novilon keukenkast	Asbestmateriaal	Verwijderen
10. cv-ketel in cv-ruimte gelijkvloers	Advies	-
11. vloerzeil keukenkast	Geen asbest	-
15. Stopverf ramen	Geen asbest	-
16. Lambtisering inkomhal	Geen asbest	-
16.1 Code: MM5	Mengmonster	-

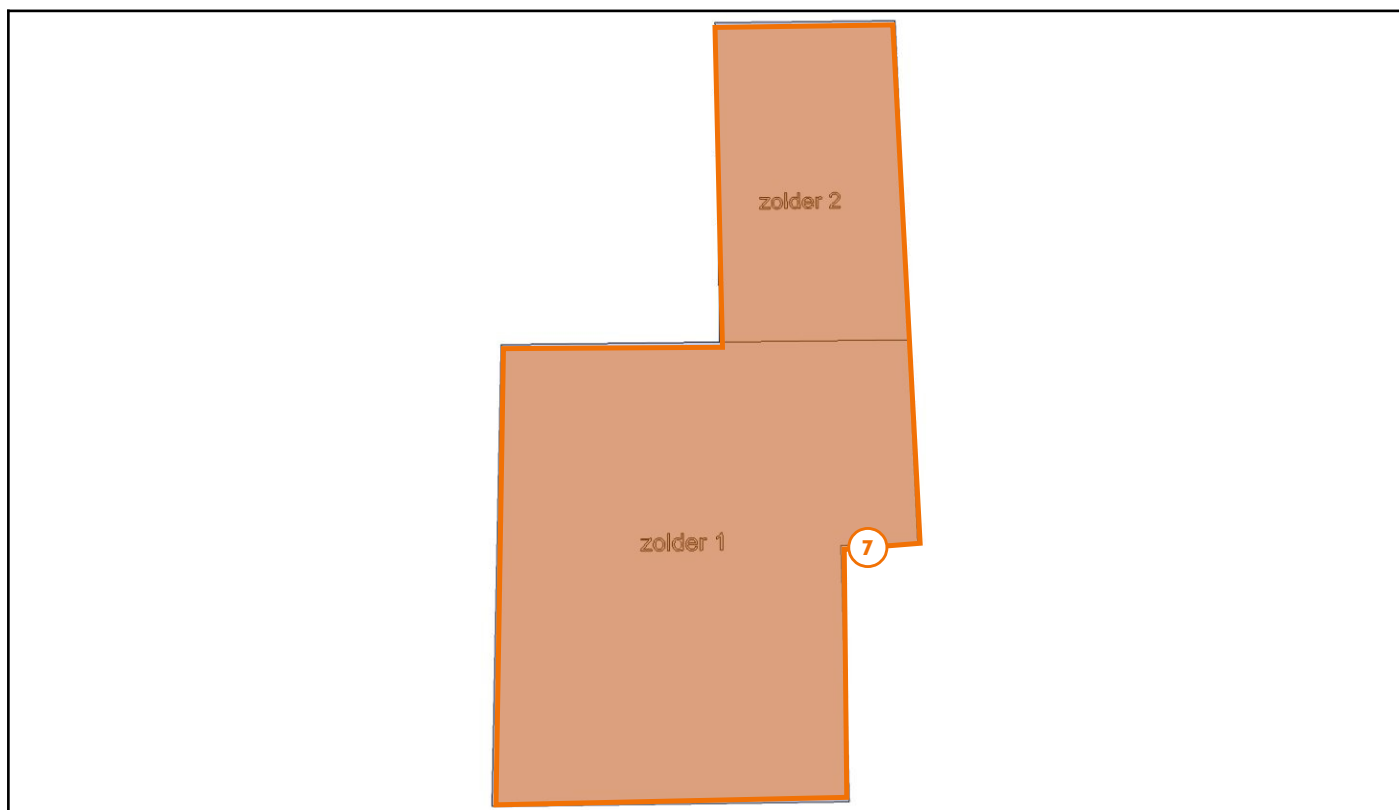
Plan 1.6: zolder

Beschrijving	Type	Actie
7. Asbestcement leien dak	Asbestmateriaal	Verwijderen

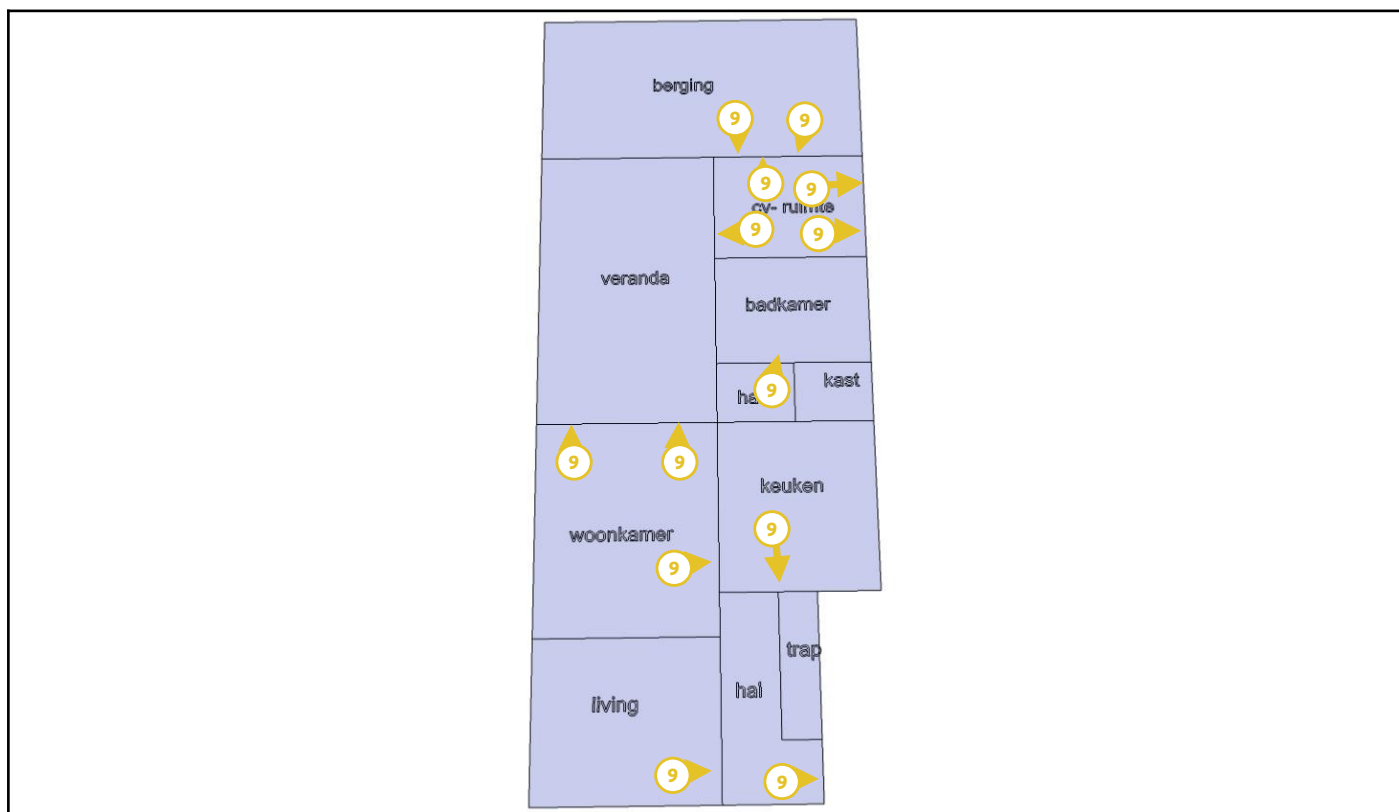
Plan 1.8: gelijkvloers

Beschrijving	Type	Actie
9. Elementen in bakeliet	Asbestmateriaal	Zorgvuldig beheren

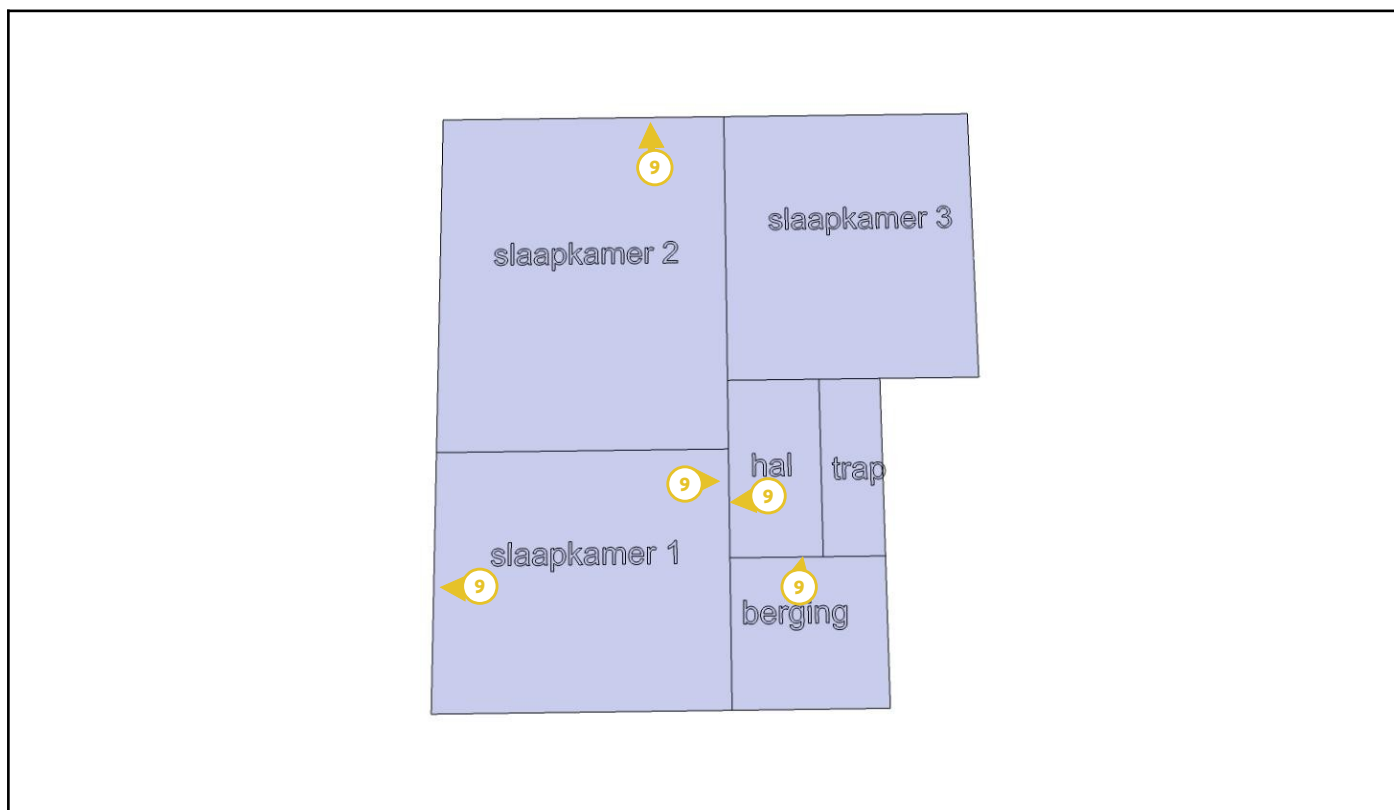
Plan 1.9: verdieping +1

Beschrijving	Type	Actie
9. Elementen in bakeliet	Asbestmateriaal	Zorgvuldig beheren

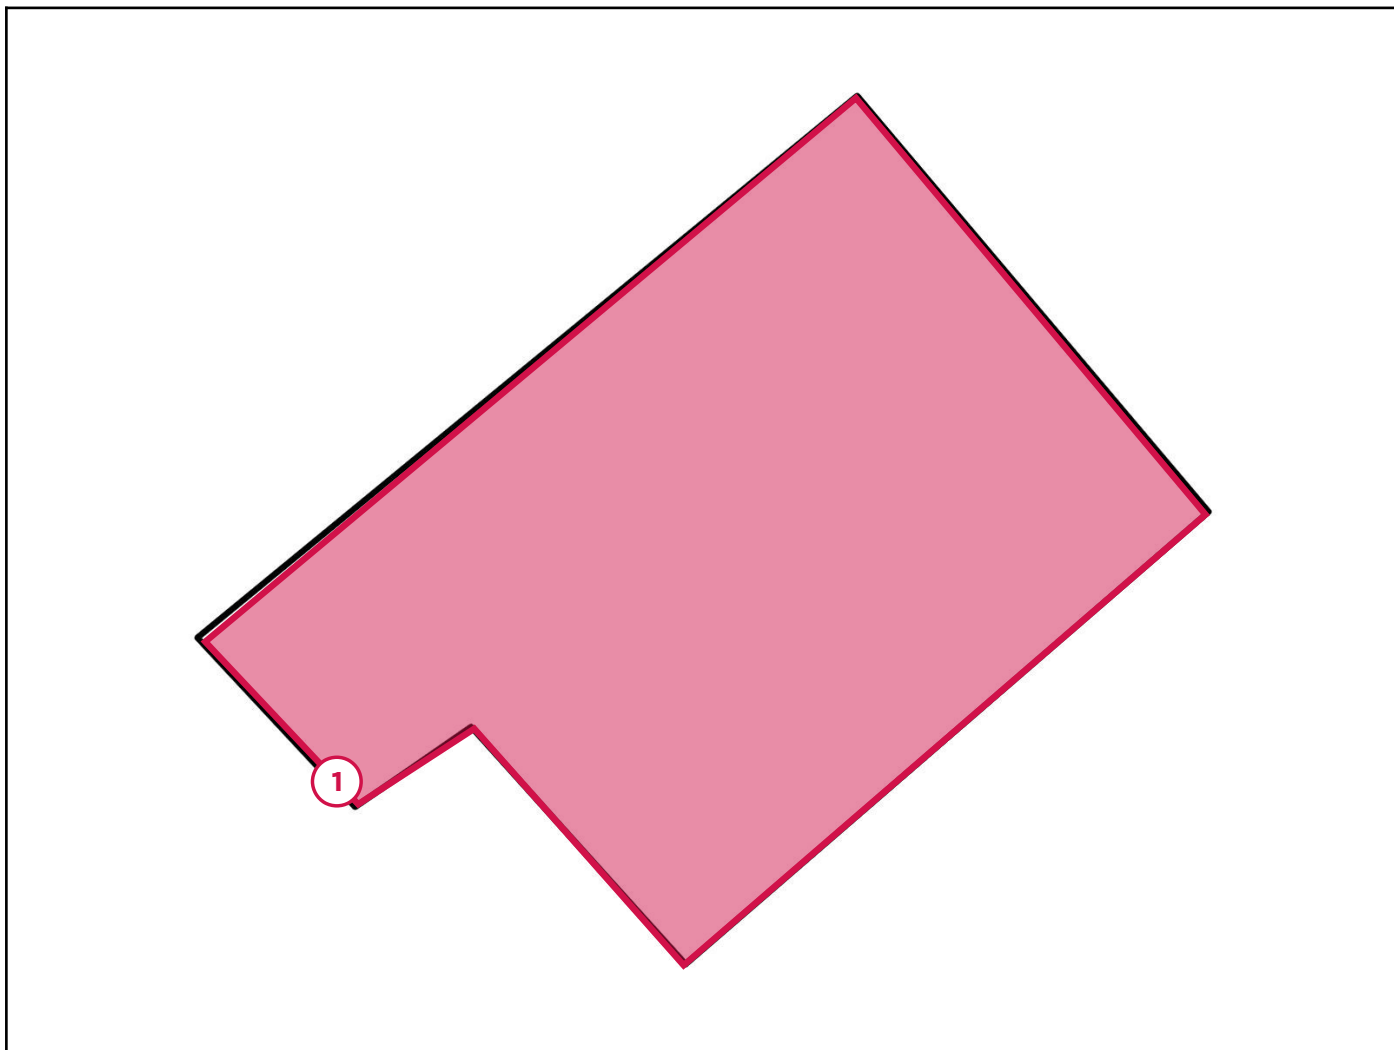
Plan 2.1: Bijgebouw plan

Beschrijving	Type	Actie
1. golfplaten berghok	Asbestmateriaal	Dringend verwijderen

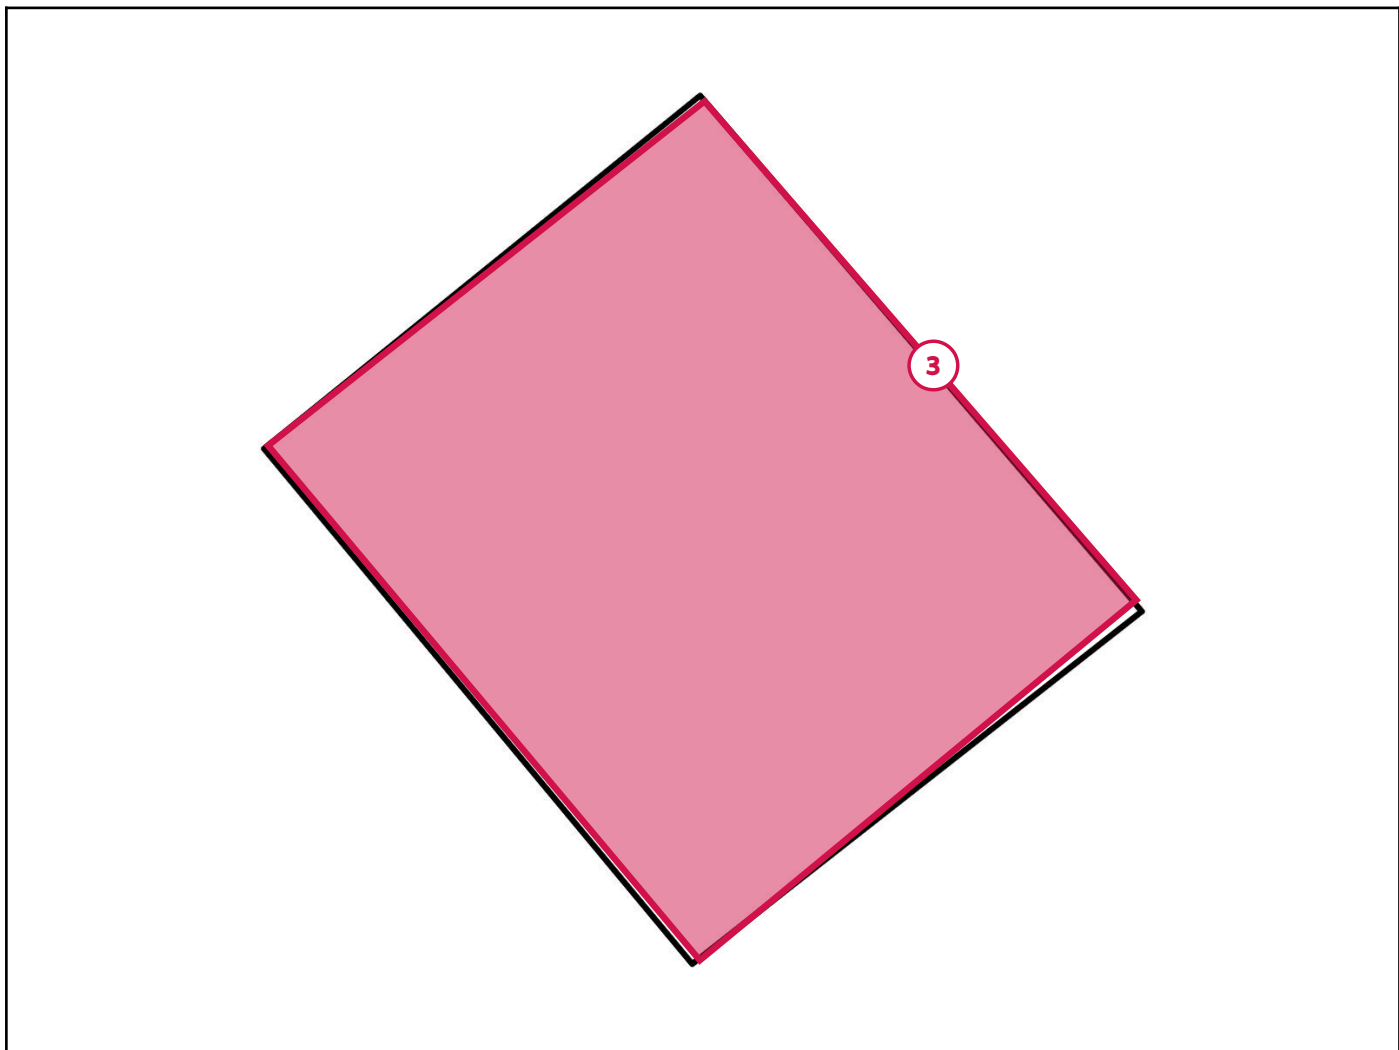
Plan 3.1: Garage

Beschrijving	Type	Actie
3. Golfplaten garage	Asbestmateriaal	Dringend verwijderen

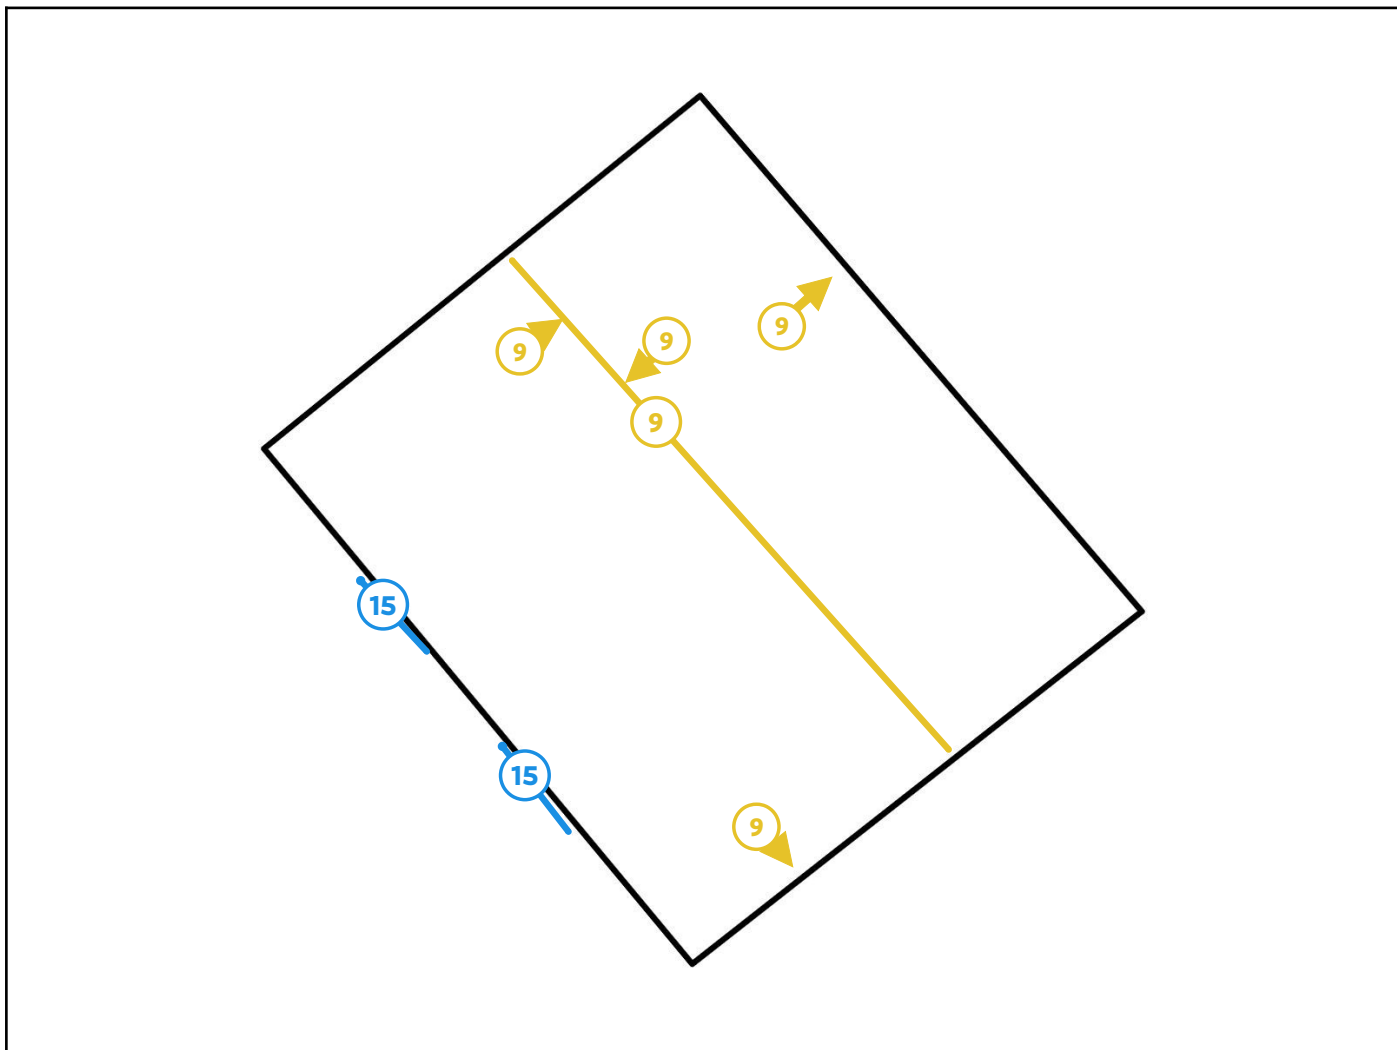
Plan 3.2: Garage

Beschrijving	Type	Actie
9. Elementen in bakeliet	Asbestmateriaal	Zorgvuldig beheren
15. Stopverf ramen	Geen asbest	-

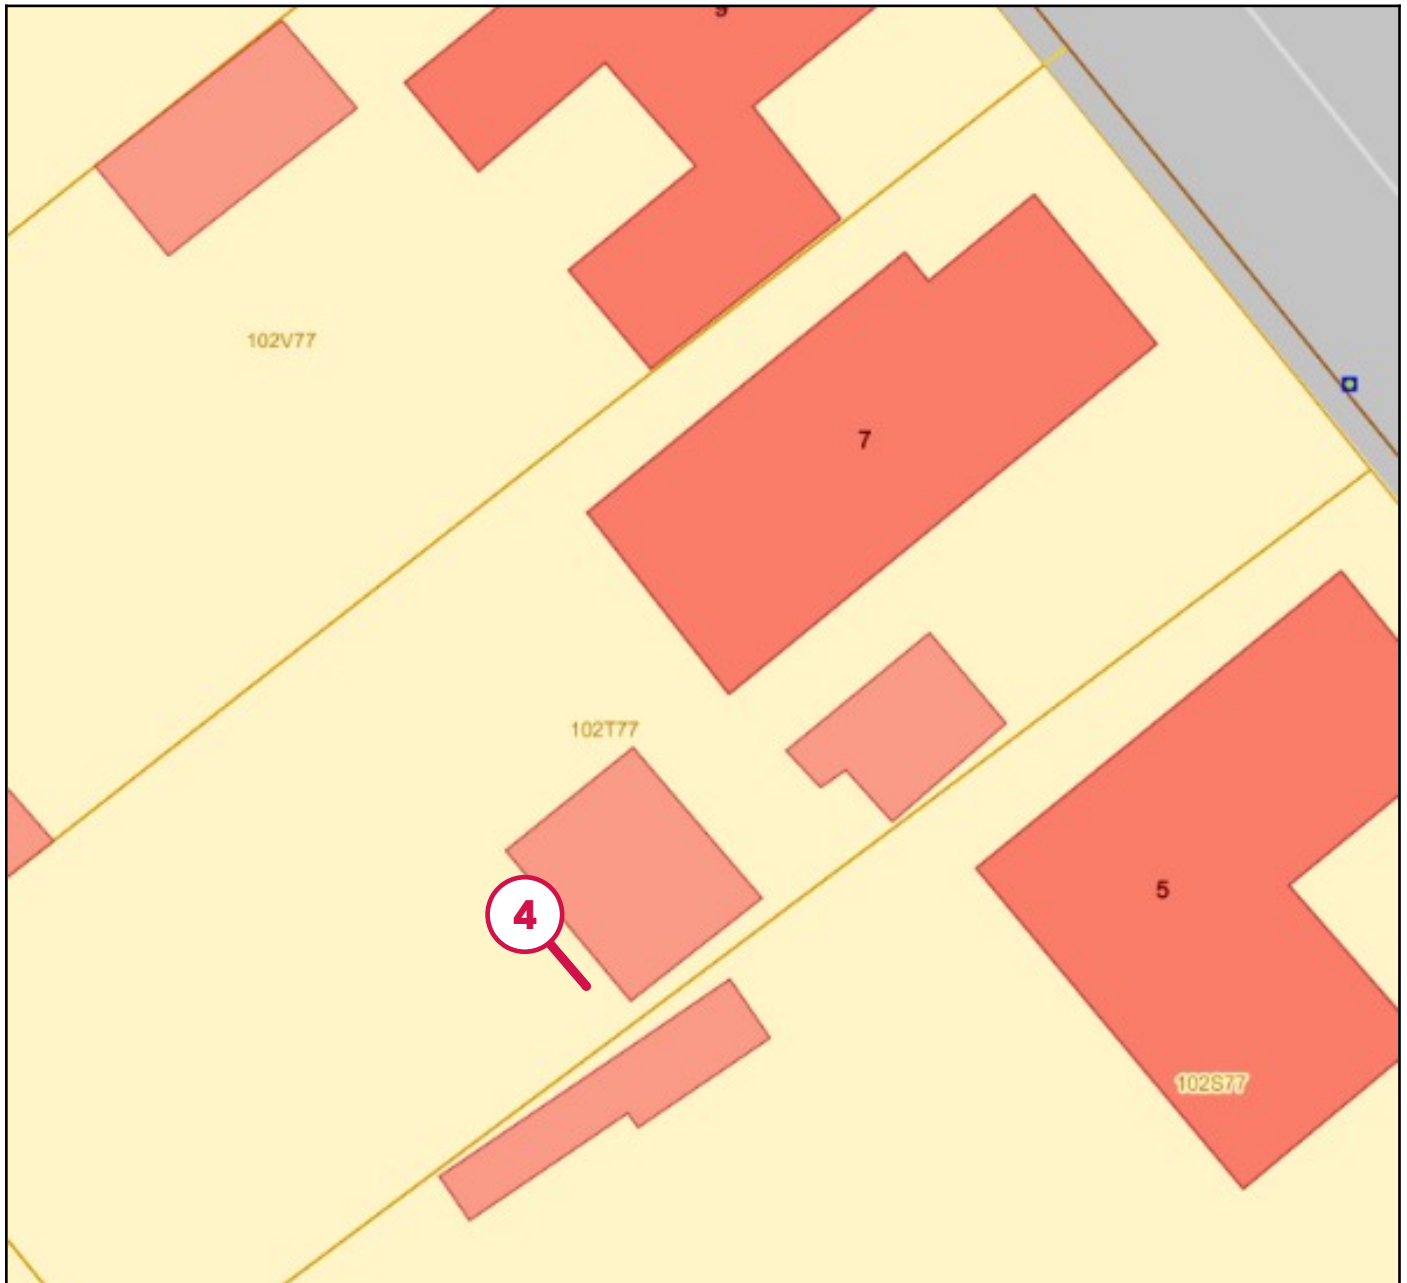
Plan 4.1: Vaststellingen buiten de constructies

Beschrijving	Type	Actie
4. golplaten	Asbestmateriaal	Dringend verwijderen

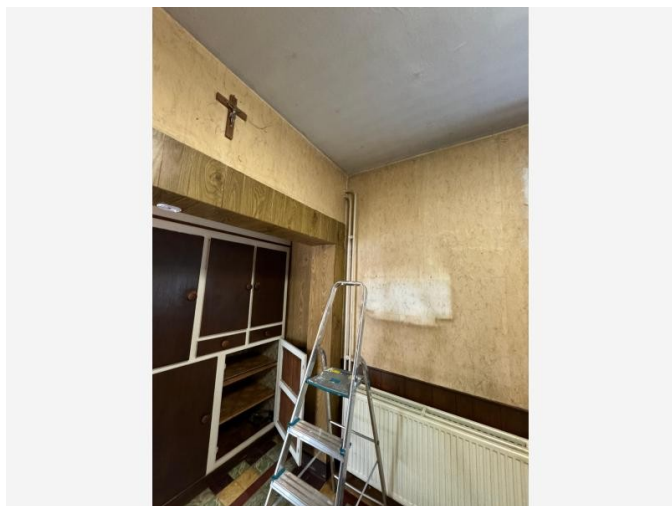
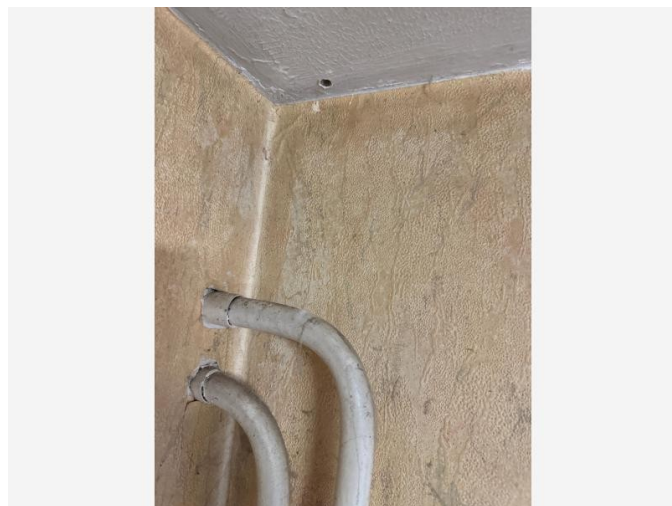
Beschrijving	Pleisterwerk muur
Omgeving	Binnen
Primaire drager	Binnenwand
Bindmiddel van materiaal	Gips - kalk
Gebondenheid op basis van bindmiddel	Niet-hechtgebonden
Hoeveelheid (oppervlakte - dikte - aantal)	• 189,00 m ² - 1,00 cm - 1 stuk
Totaal volume	1,89 m ³
Identificatiemethode	Vaststelling met monsternamen
Destructieve handeling voor identificatie	Nee

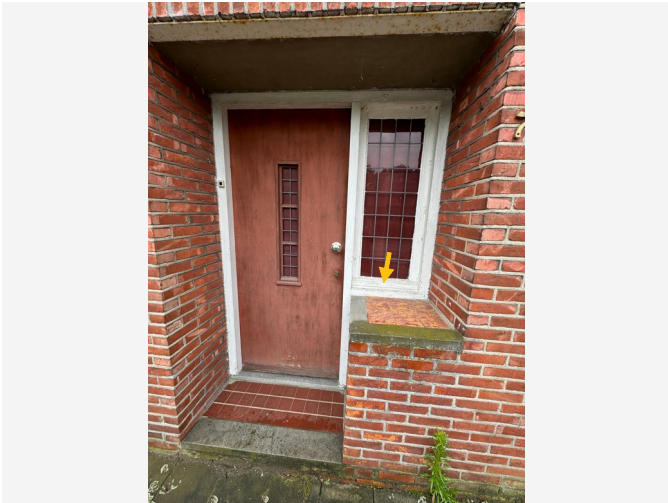
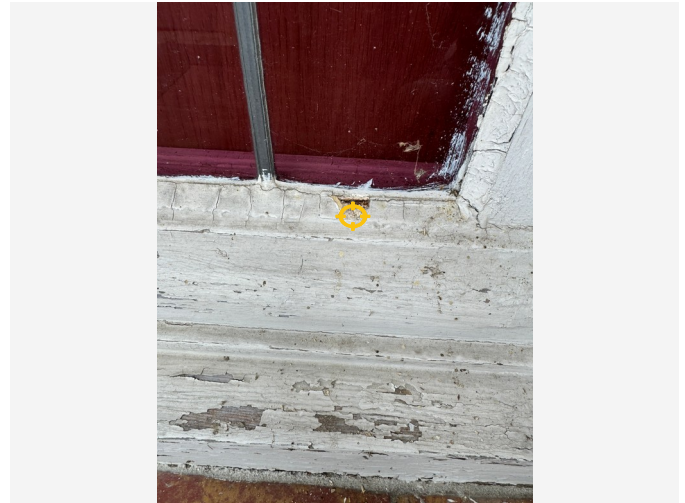
Fiche 15: Stopverf ramen

Geen asbest
