# Asbestinventarisatetest

Kolleberglaan 64, 3930 Hamont-Achel

Attestnummer : 20250414-000199.000

**Asbestveilig** (maar niet asbestvrij)

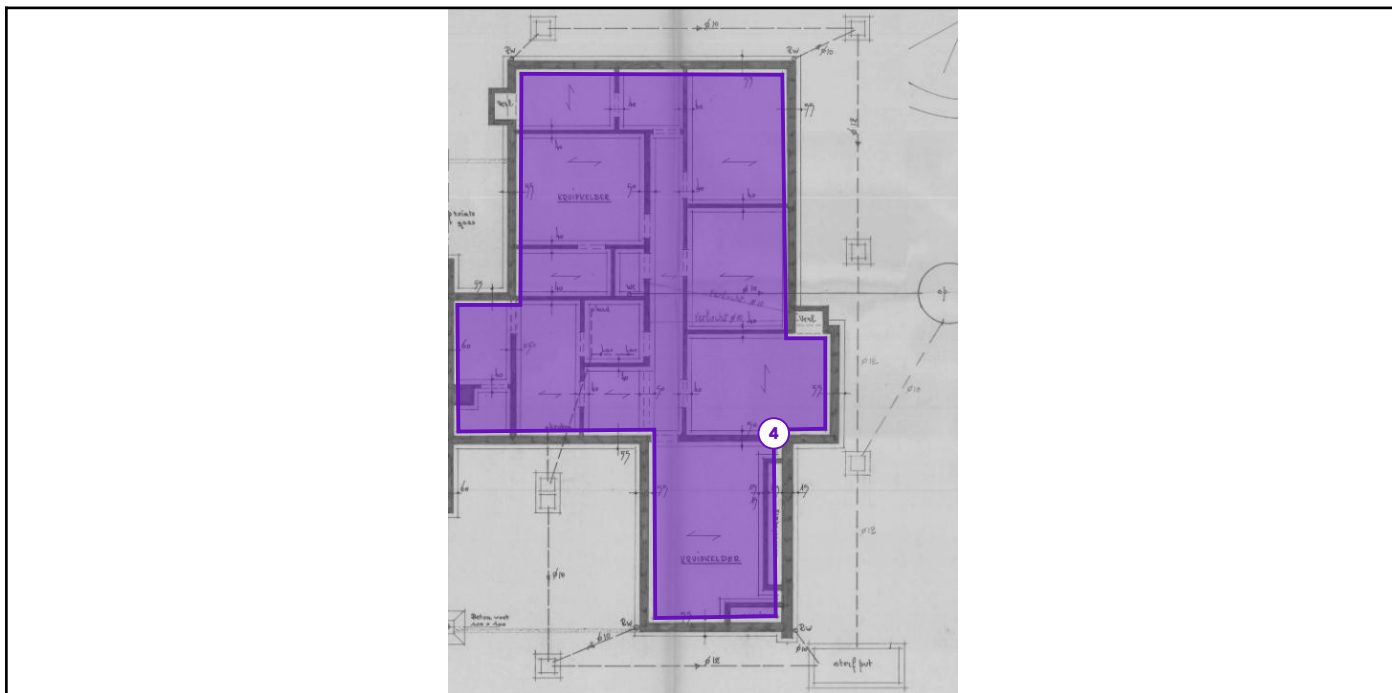
## Plan 1.3: -1

| Beschrijving | Type | Actie |
|---|---|---|
| 4. De kruipkelder is niet volledig te inspecteren | Beperking | - |

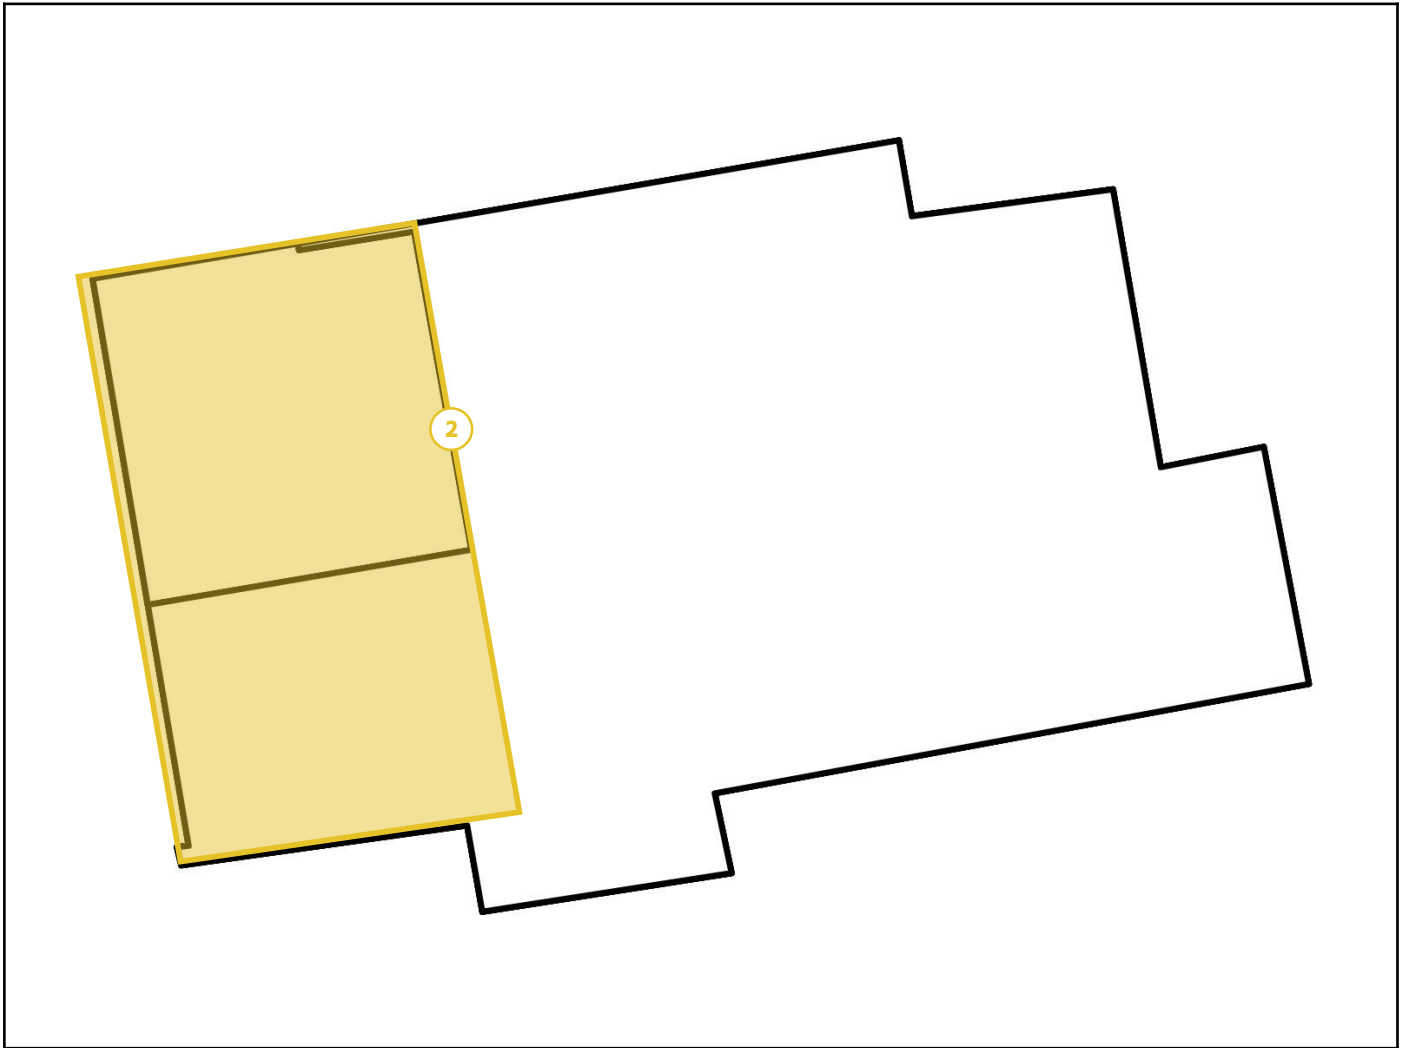
## Plan 1.4: Afdak plan

| Beschrijving | Type | Actie |
|---|---|---|
| 2. Roofing onder de epdm | Asbestmateriaal | Zorgvuldig beheren |

- Eenvoudige handelingen: mag via doe-het-zelf of door werknemer(s) met opleidingsattest eenvoudige handelingen  
Voer bij verwijdering bijkomende staalnames uit. Indien deze positief zijn op asbest, laat men de roofing best door een dakwerker met een opleidingsattest eenvoudige handelingen verwijderen. Doe-het-zelf is niet aangeraden. Roofing kan niet verwijderd worden zonder scheuren en vezelverspreiding te veroorzaken.

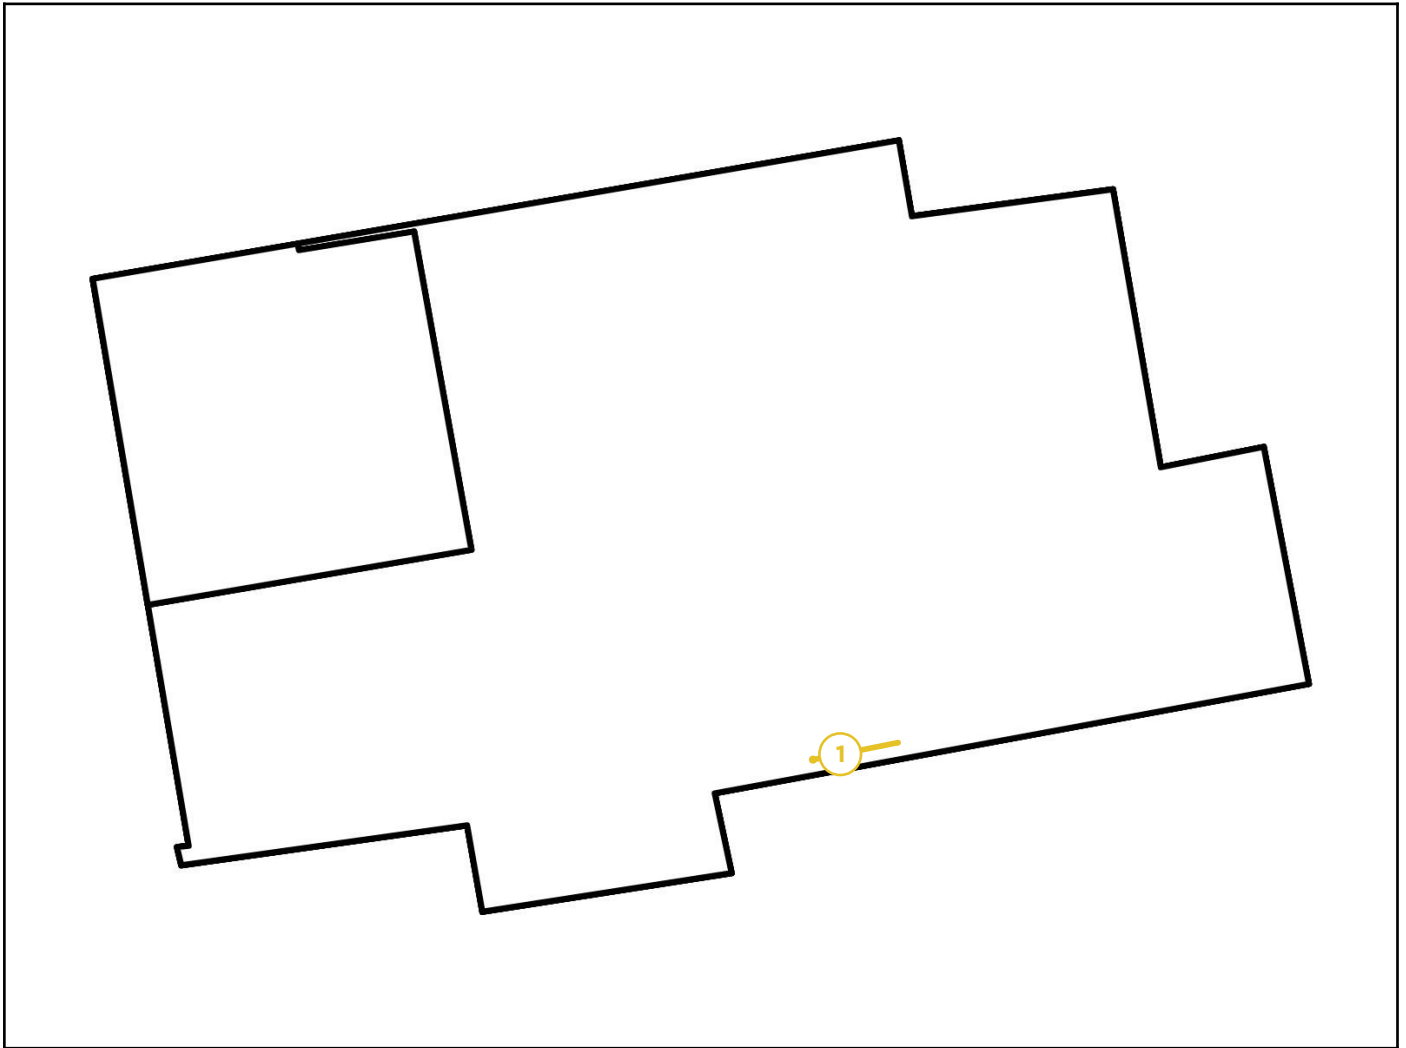
## Plan 1.5: Afdak plan

| Beschrijving | Type | Actie |
|---|---|---|
| 1. Vensterbank op zolder | Asbestmateriaal | Zorgvuldig beheren |

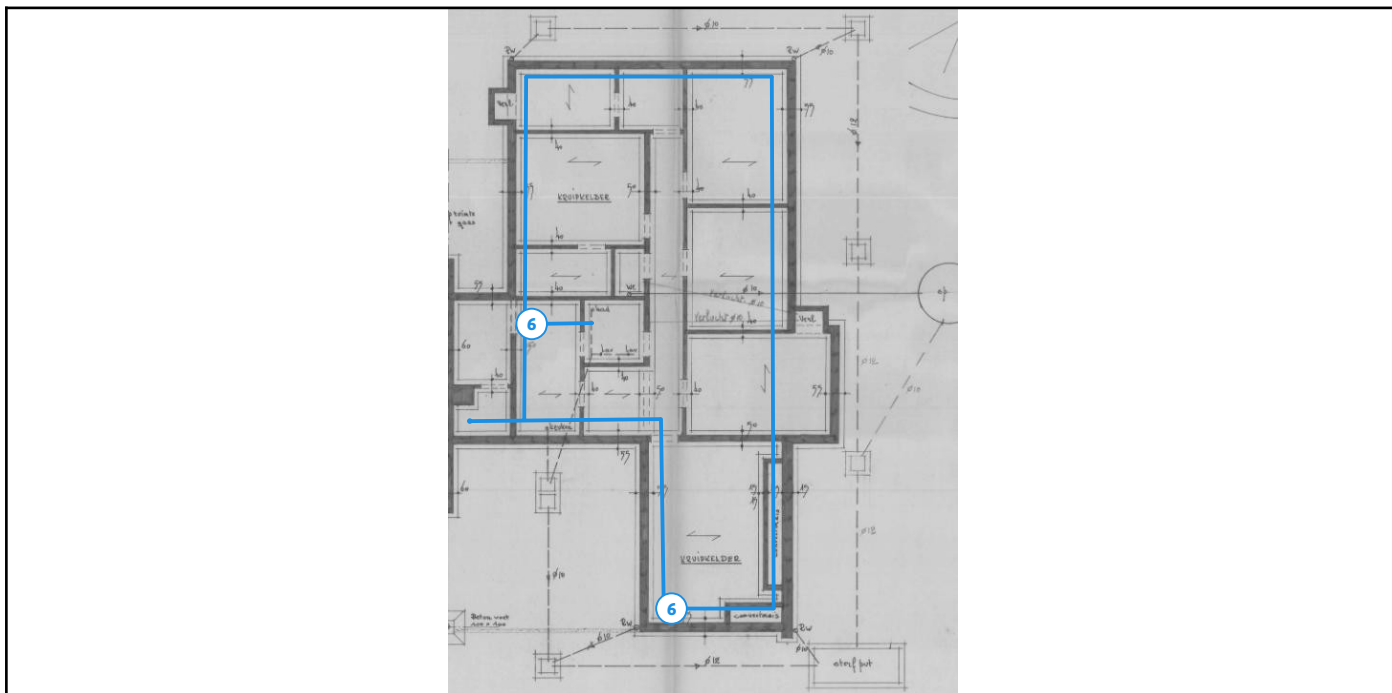
## Plan 1.7: -1

| Beschrijving | Type | Actie |
|---|---|---|
| 6. Bitumen rond leidingisolatie | Geen asbest | - |
