# Asbestinventarisatetest

Kasteelstraat 35, 2830 Willebroek

Attestnummer : 20260310-000009.000

Uitgegeven op : 10.03.2026

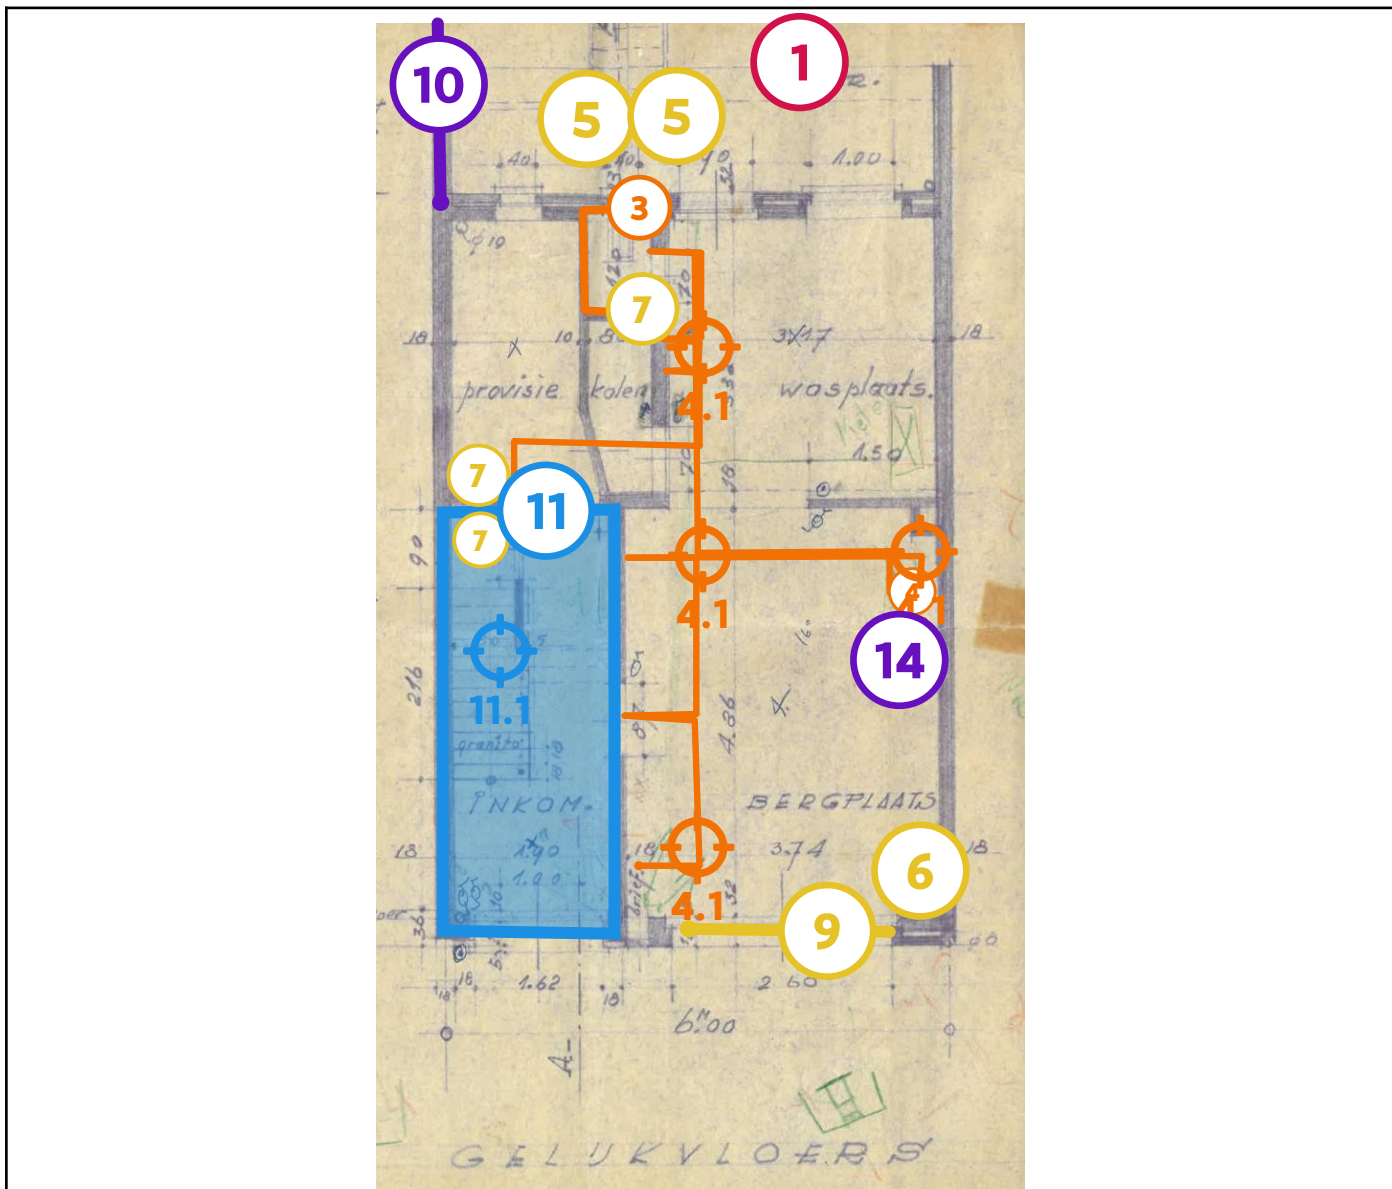
# Plan 1.1: Gelijkvloers

Beschrijving	Type	Actie
1. Afval - bloembak	Asbestmateriaal	Dringend verwijderen
3. Glasalpaneel - deuren	Asbestmateriaal	Verwijderen
4. Leidingsisolatie - Garage	Asbestmateriaal	Verwijderen
4.1 Code: MM05	Mengmonster	-
5. Verloren bekisting - trapzuil	Asbestmateriaal	Zorgvuldig beheren

6. Bakeliet - Tellerkast	Asbestmateriaal	Zorgvuldig beheren
7. Bakeliet - schakelaar/stopcontacten/zekering	Asbestmateriaal	Zorgvuldig beheren
9. Glaspanelen - muur/plafond	Asbestmateriaal	Zorgvuldig beheren
10. Leien - gevel buur	Advies	-
11. Pleisterwerk - plafond	Geen asbest	-
11.1 Code: MM02	Mengmonster	-
14. Stookketel	Overige ruimte of materiaal	-

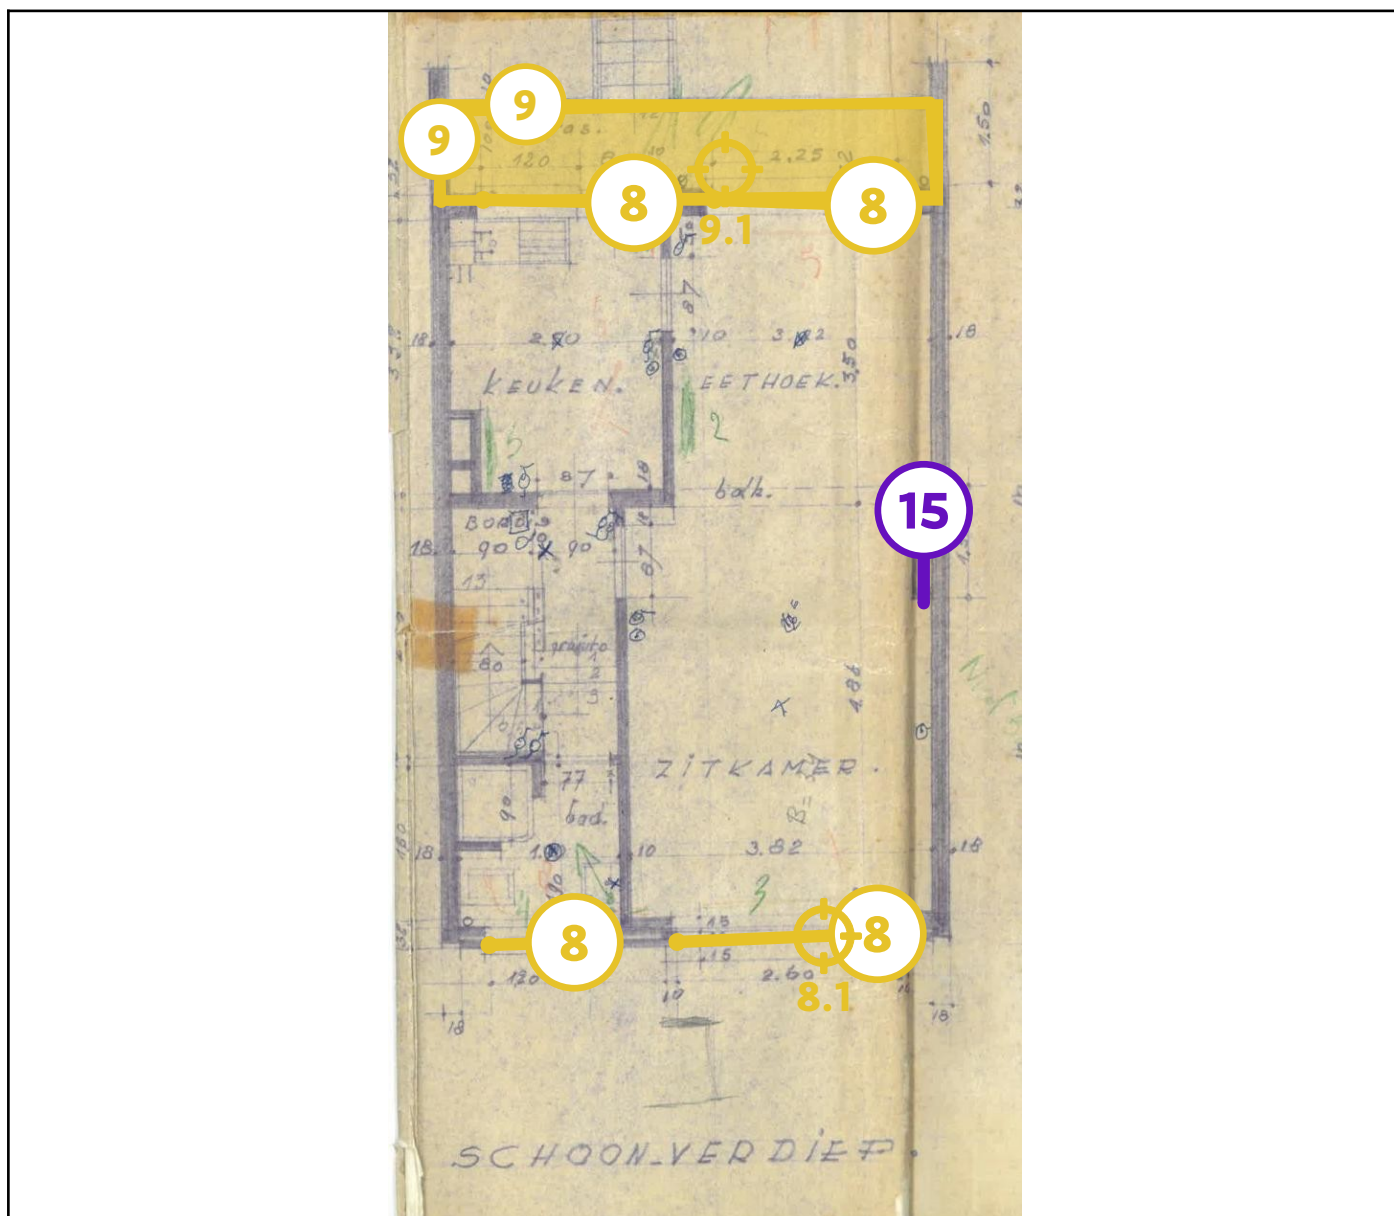
## Plan 1.2: 1ste verdiep

Beschrijving	Type	Actie
8. Kit - ramen	Asbestmateriaal	Zorgvuldig beheren
8.1 Code: MM06	Puntmonster	-
9. Glasalpanelen - muur/plafond	Asbestmateriaal	Zorgvuldig beheren
9.1 Code: MM03	Puntmonster	-
15. Rookgasafvoer	Overige ruimte of materiaal	-

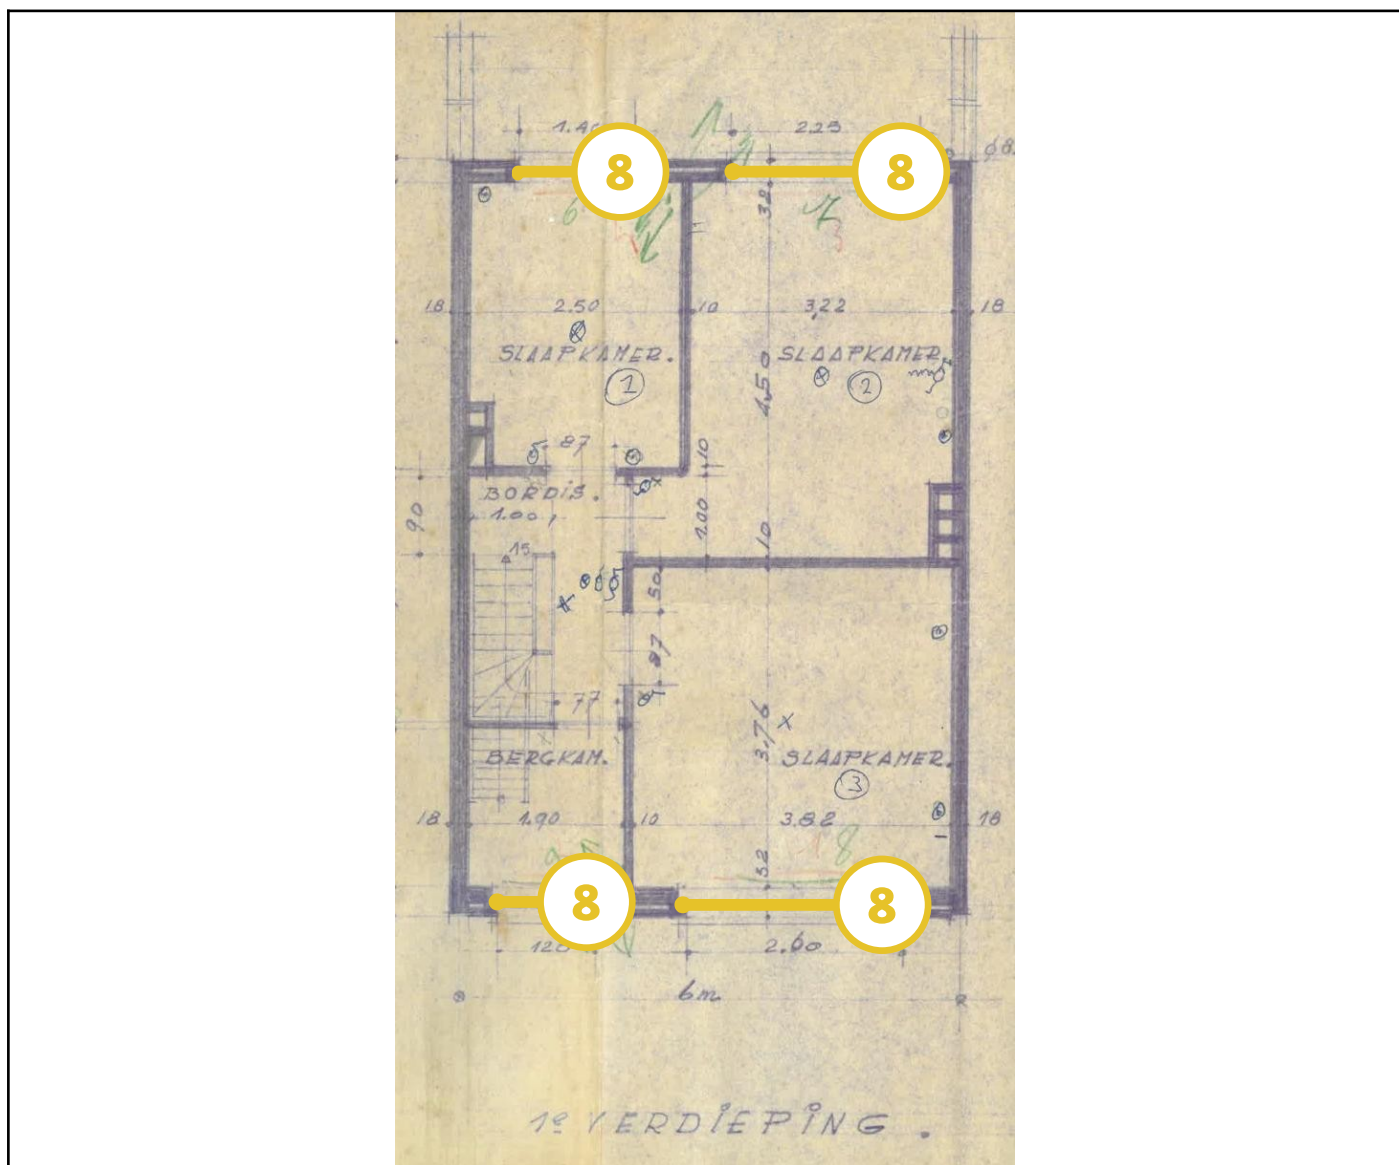
## Plan 1.3: 2de verdiep

Beschrijving	Type	Actie
8. Kit - ramen	Asbestmateriaal	Zorgvuldig beheren

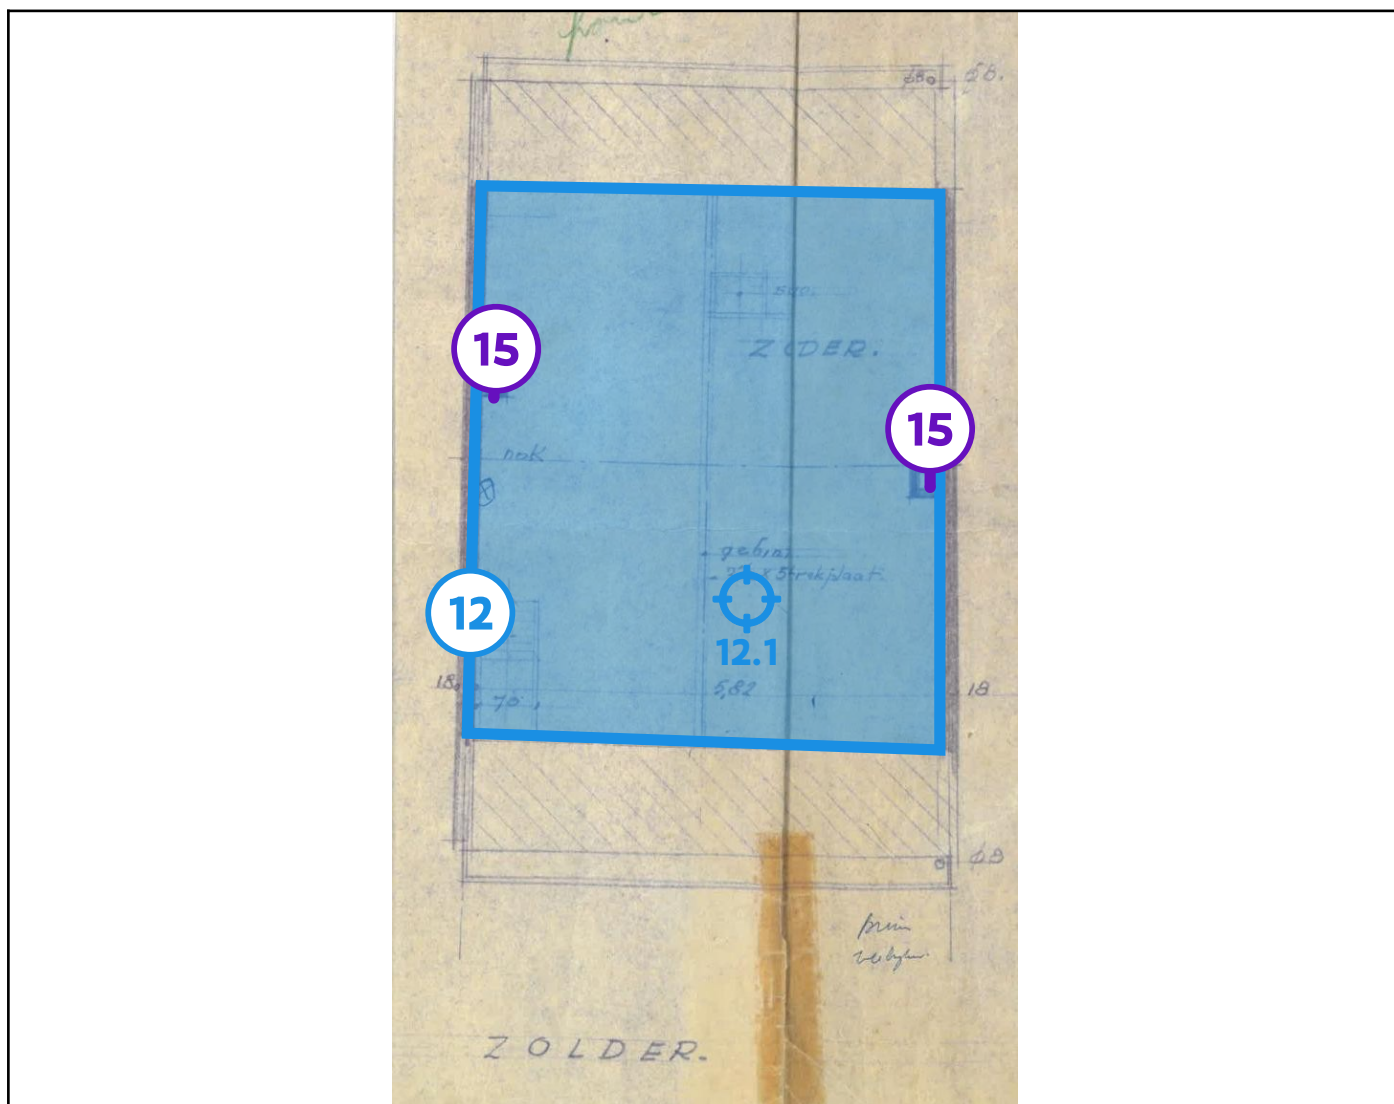
## Plan 1.4: Zolder

Beschrijving	Type	Actie
12. Vloerzeil	Geen asbest	-
12.1 Code: MM04	Puntmonster	-
15. Rookgasafvoer	Overige ruimte of materiaal	-

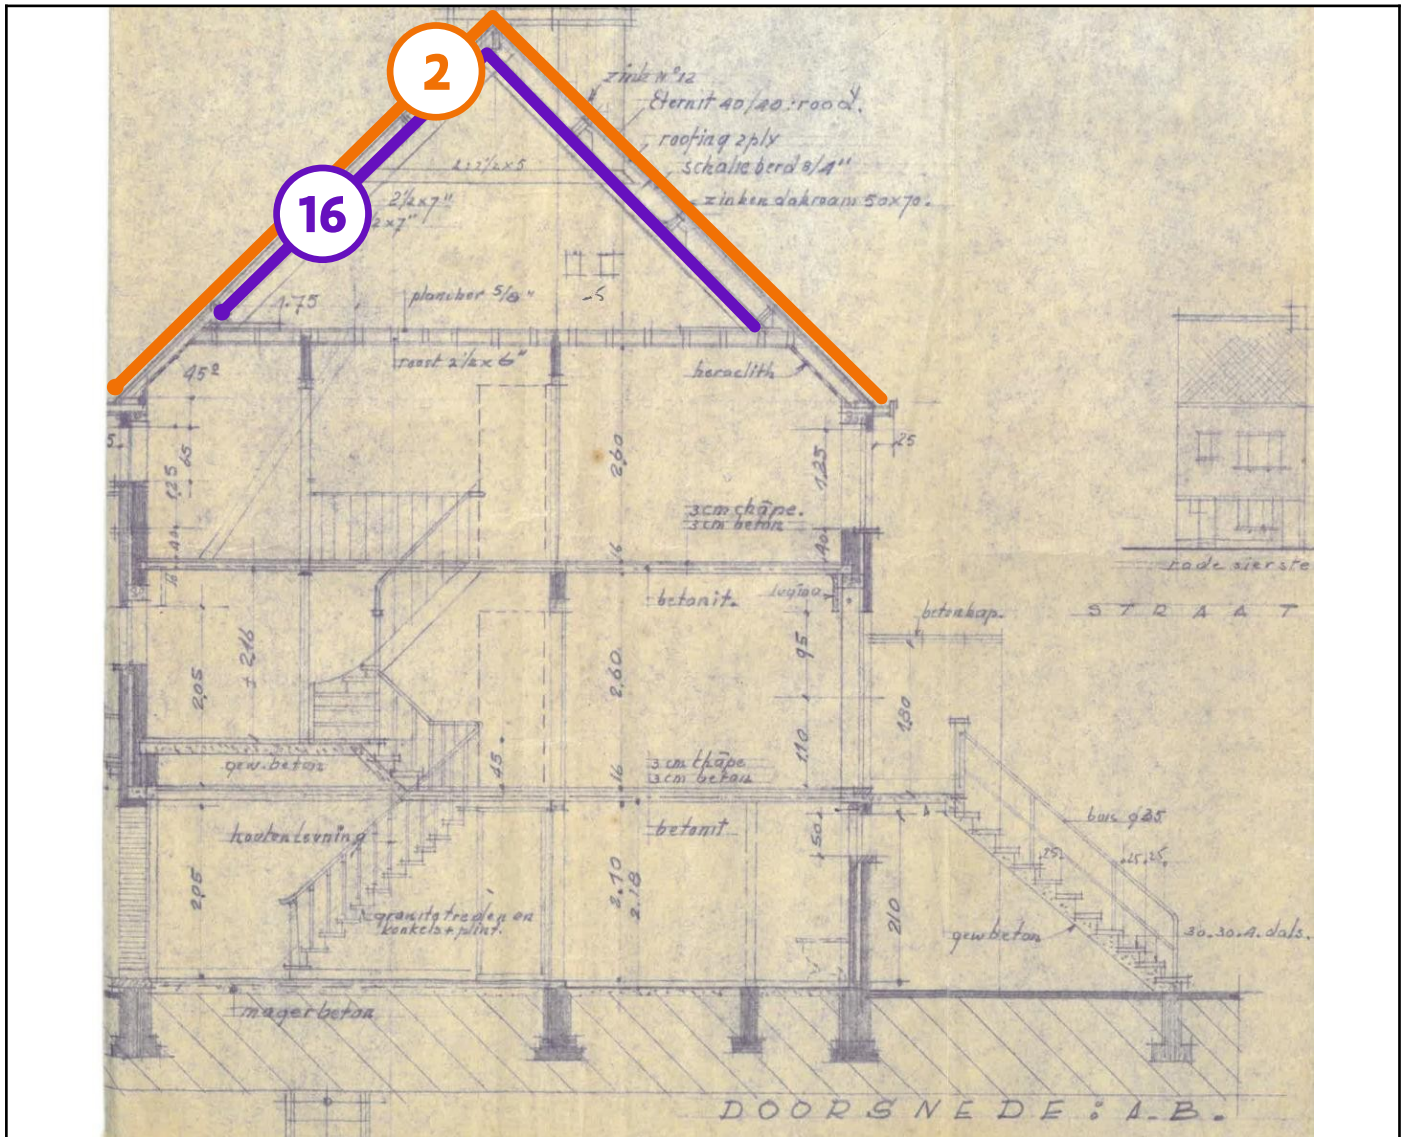
## Plan 1.5: Doorsnede

Beschrijving	Type	Actie
2. Leien - schuin dak	Asbestmateriaal	<a href="#">Verwijderen</a>
16. Onderdak	Overige ruimte of materiaal	-

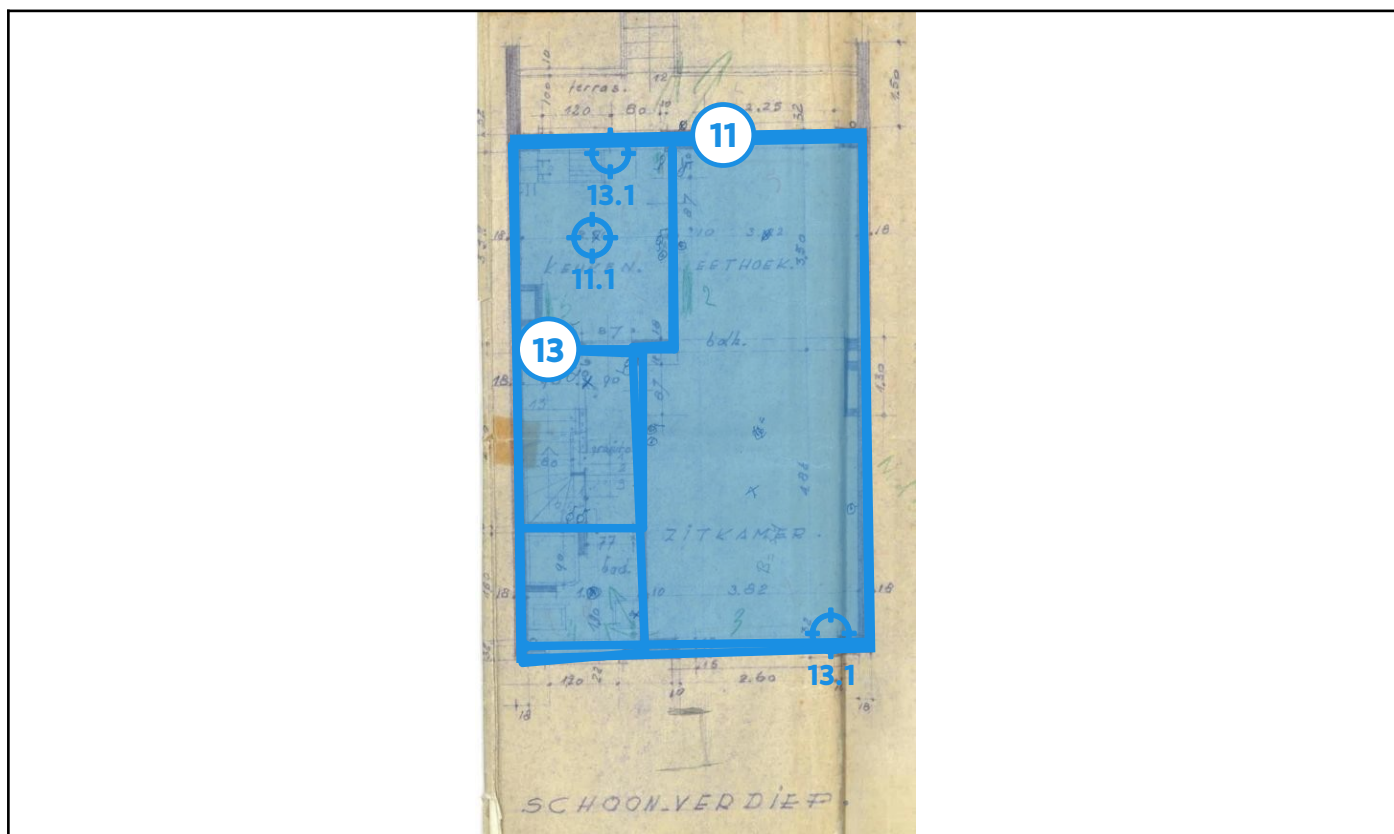
## Plan 1.6: 1ste verdiep - pleister

Beschrijving	Type	Actie
11. Pleisterwerk - plafond	Geen asbest	-
11.1 Code: MM02	Mengmonster	-
13. Pleisterwerk - muur	Geen asbest	-
13.1 Code: MM01	Mengmonster	-

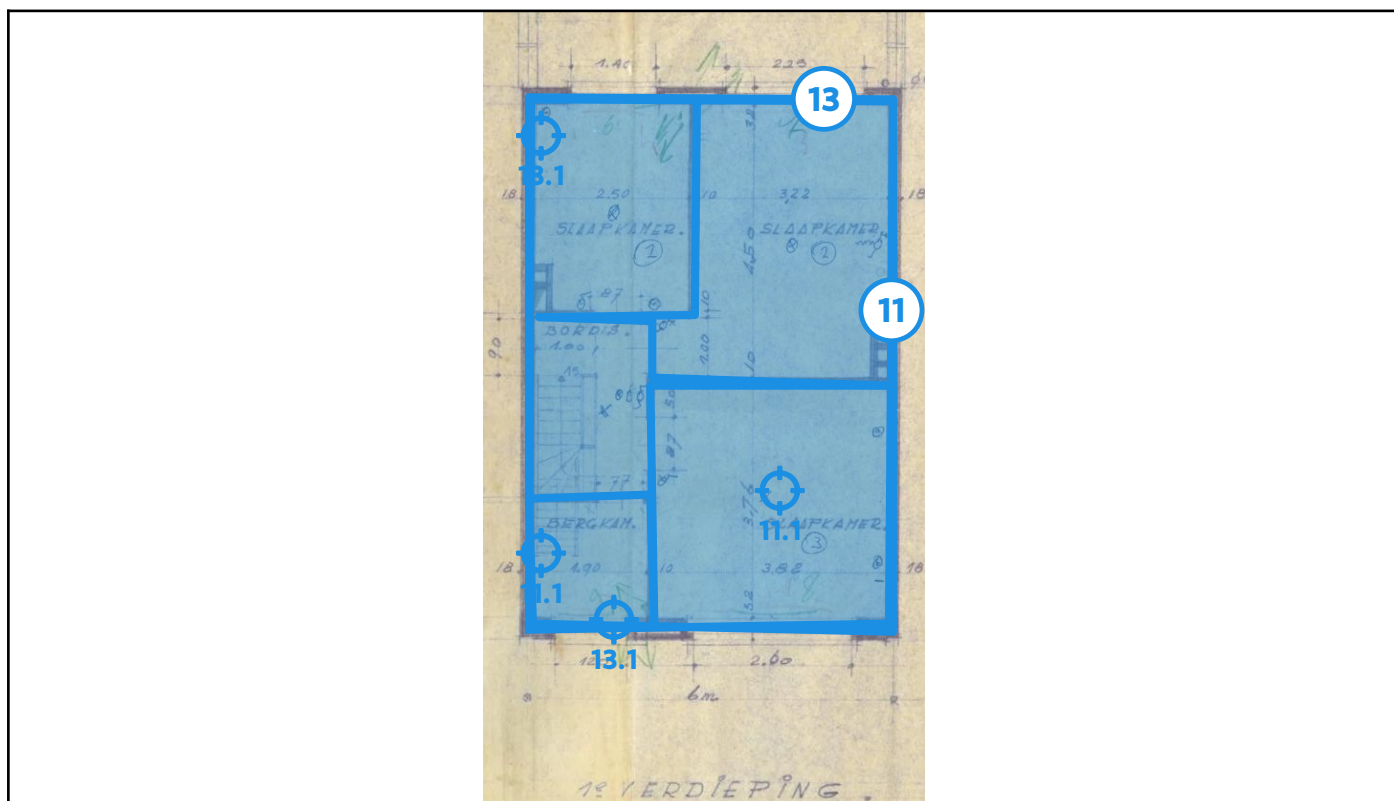
## Plan 1.7: 2de verdiep - pleister

Beschrijving	Type	Actie
11. Pleisterwerk - plafond	Geen asbest	-
11.1 Code: MM02	Mengmonster	-
13. Pleisterwerk - muur	Geen asbest	-
13.1 Code: MM01	Mengmonster	-

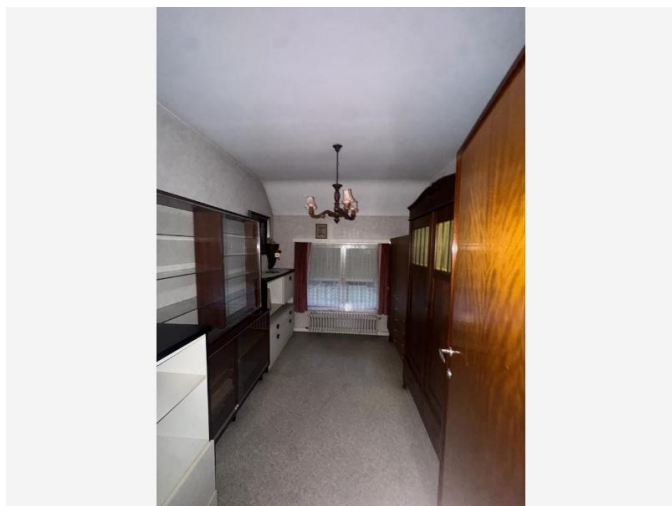
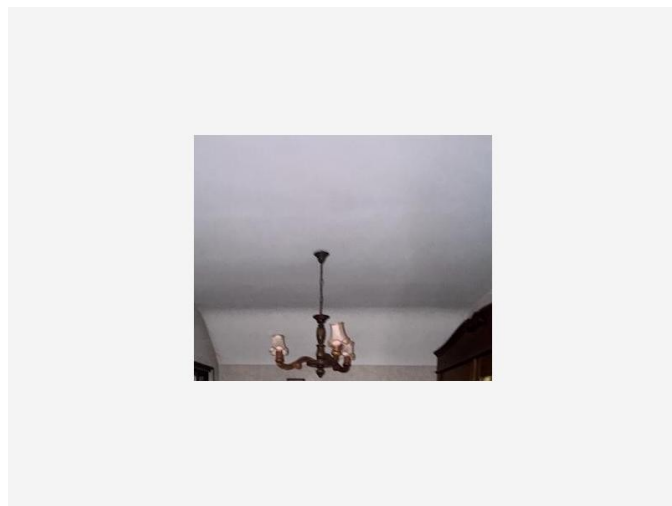
Geen asbest
