Asbestinventarisatetest

Lange Hofstraat 15, 2800 Mechelen

Attestnummer : 20260508-000063.000

Uitgegeven op : 08.05.2026

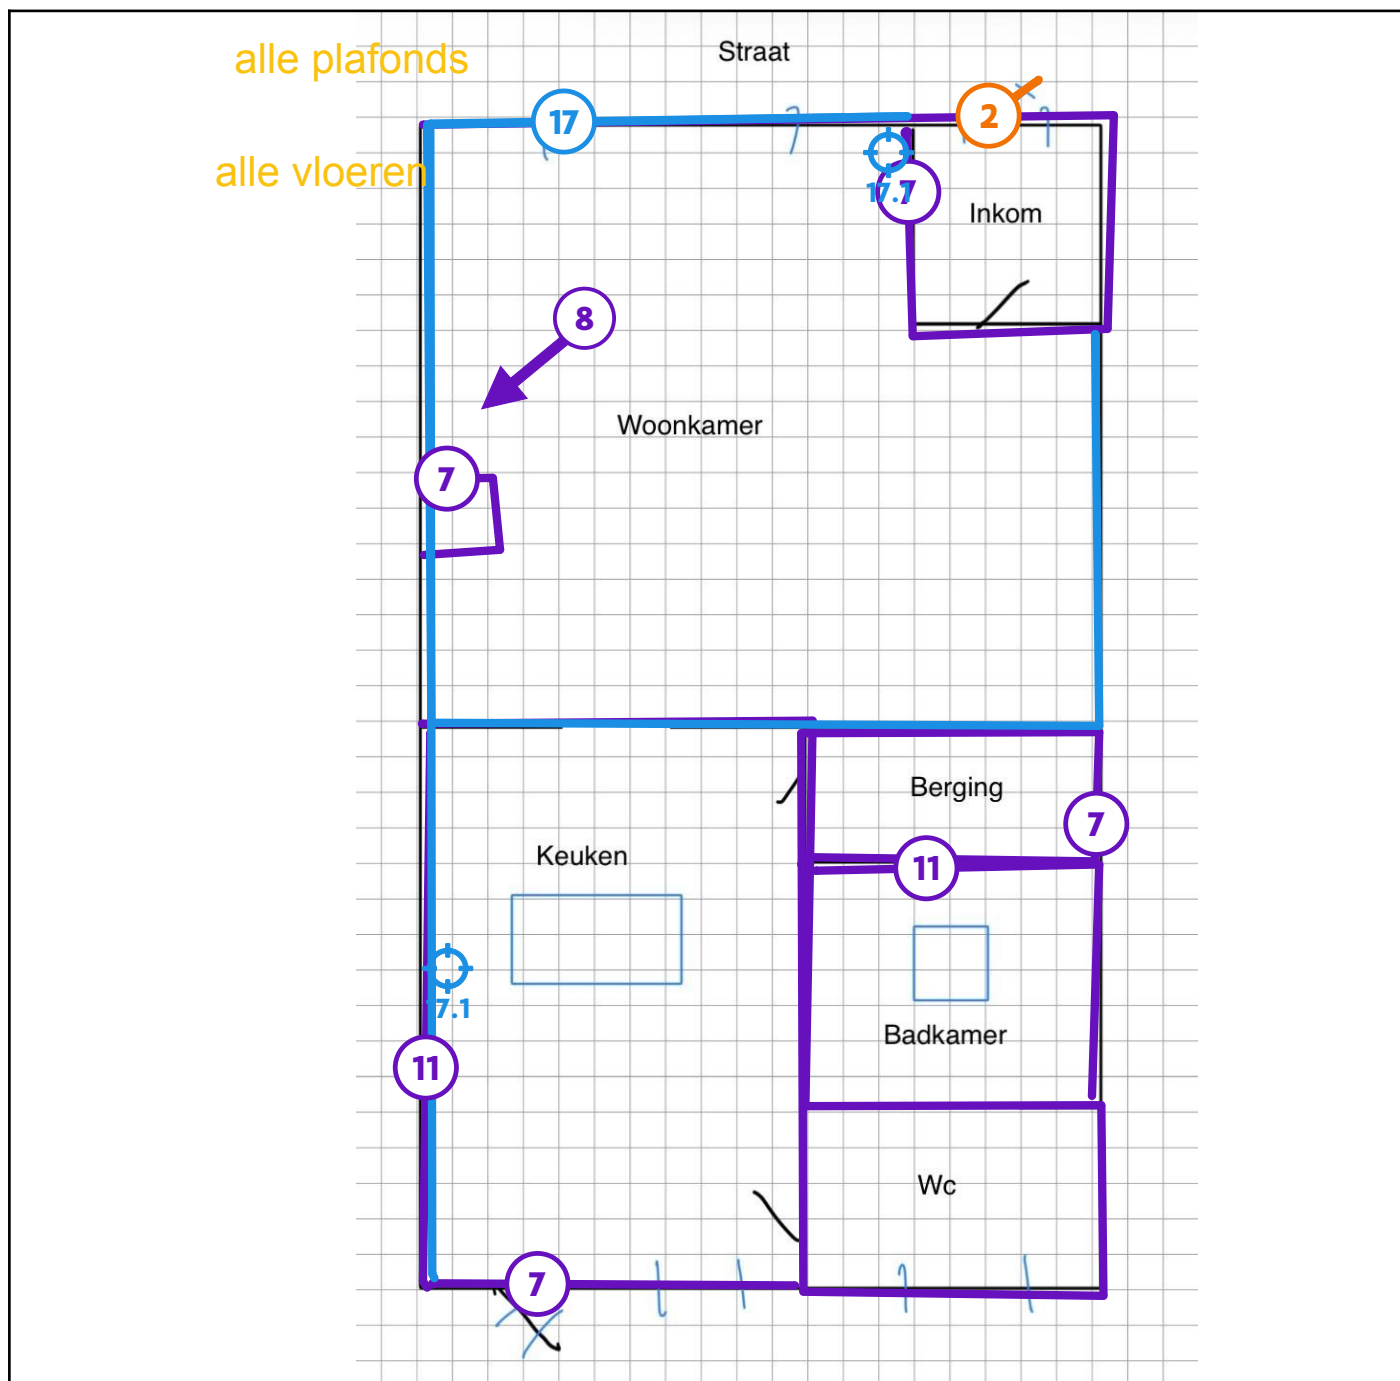
Plan 1.2: Gv

Beschrijving	Type	Actie
2. Asbestcementplaat in schrijnwerk	Asbestmateriaal	Verwijderen
7. Valse wand(en)/voorzetwand(en) - Gipskarton-Pvc-hout	Advies	-

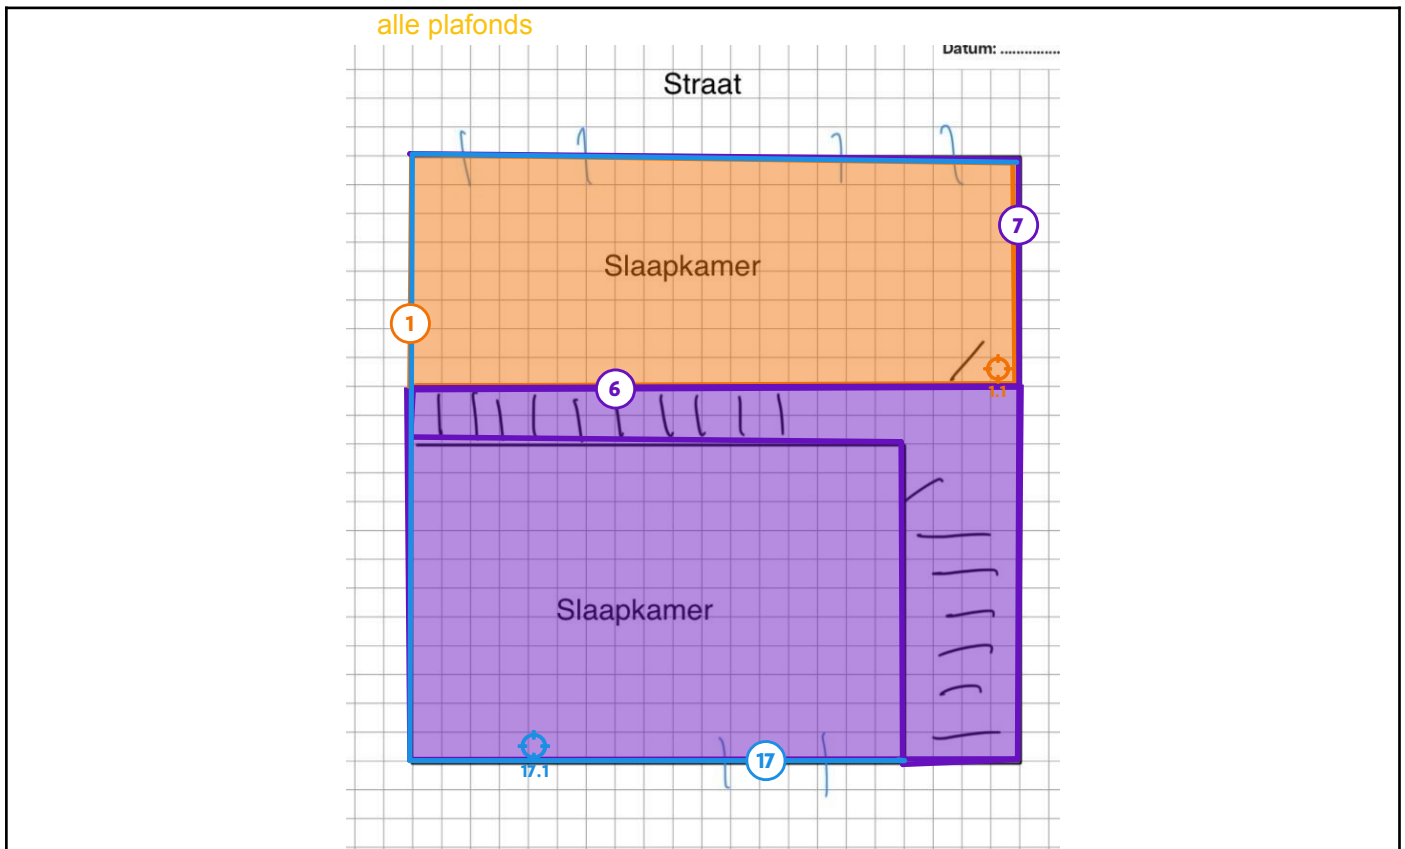
Plan 1.3: +1

Beschrijving	Type	Actie
1. Vloerzeil met verdachte onderlaag 1V	Asbestmateriaal	Verwijderen
1.1 Code: M07	Puntmonster	-
6. Vloerbekleding - Niet verdacht	Advies	-
7. Valse wand(en)/voorzetwand(en) - Gipskarton-Pvc-hout	Advies	-
12. Plafondafwerking in gipskarton/hout/pvc	Advies	-
17. Pleisterwerk wanden	Geen asbest	-
17.1 Code: M01	Mengmonster	-

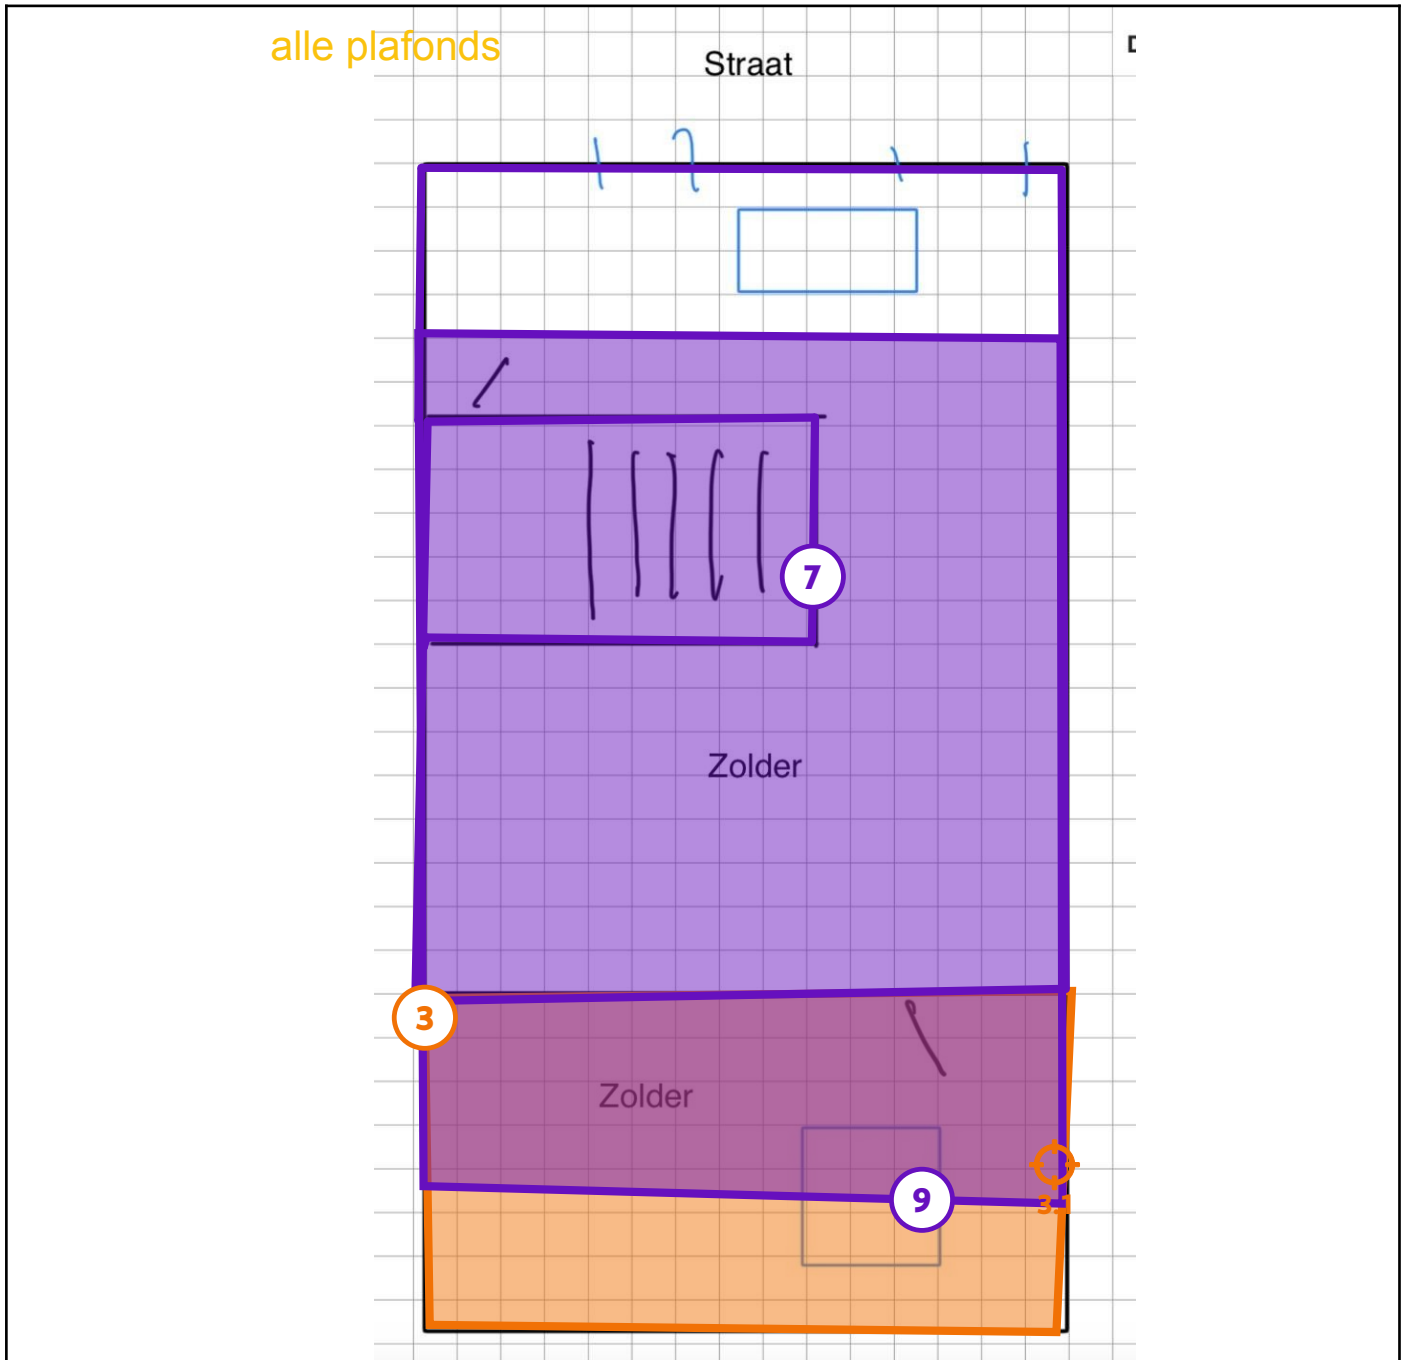
Plan 1.4: +2

Beschrijving	Type	Actie
3. Vloerzeil met verdachte onderlaag 2V	Asbestmateriaal	Verwijderen
3.1 Code: M08	Puntmonster	-

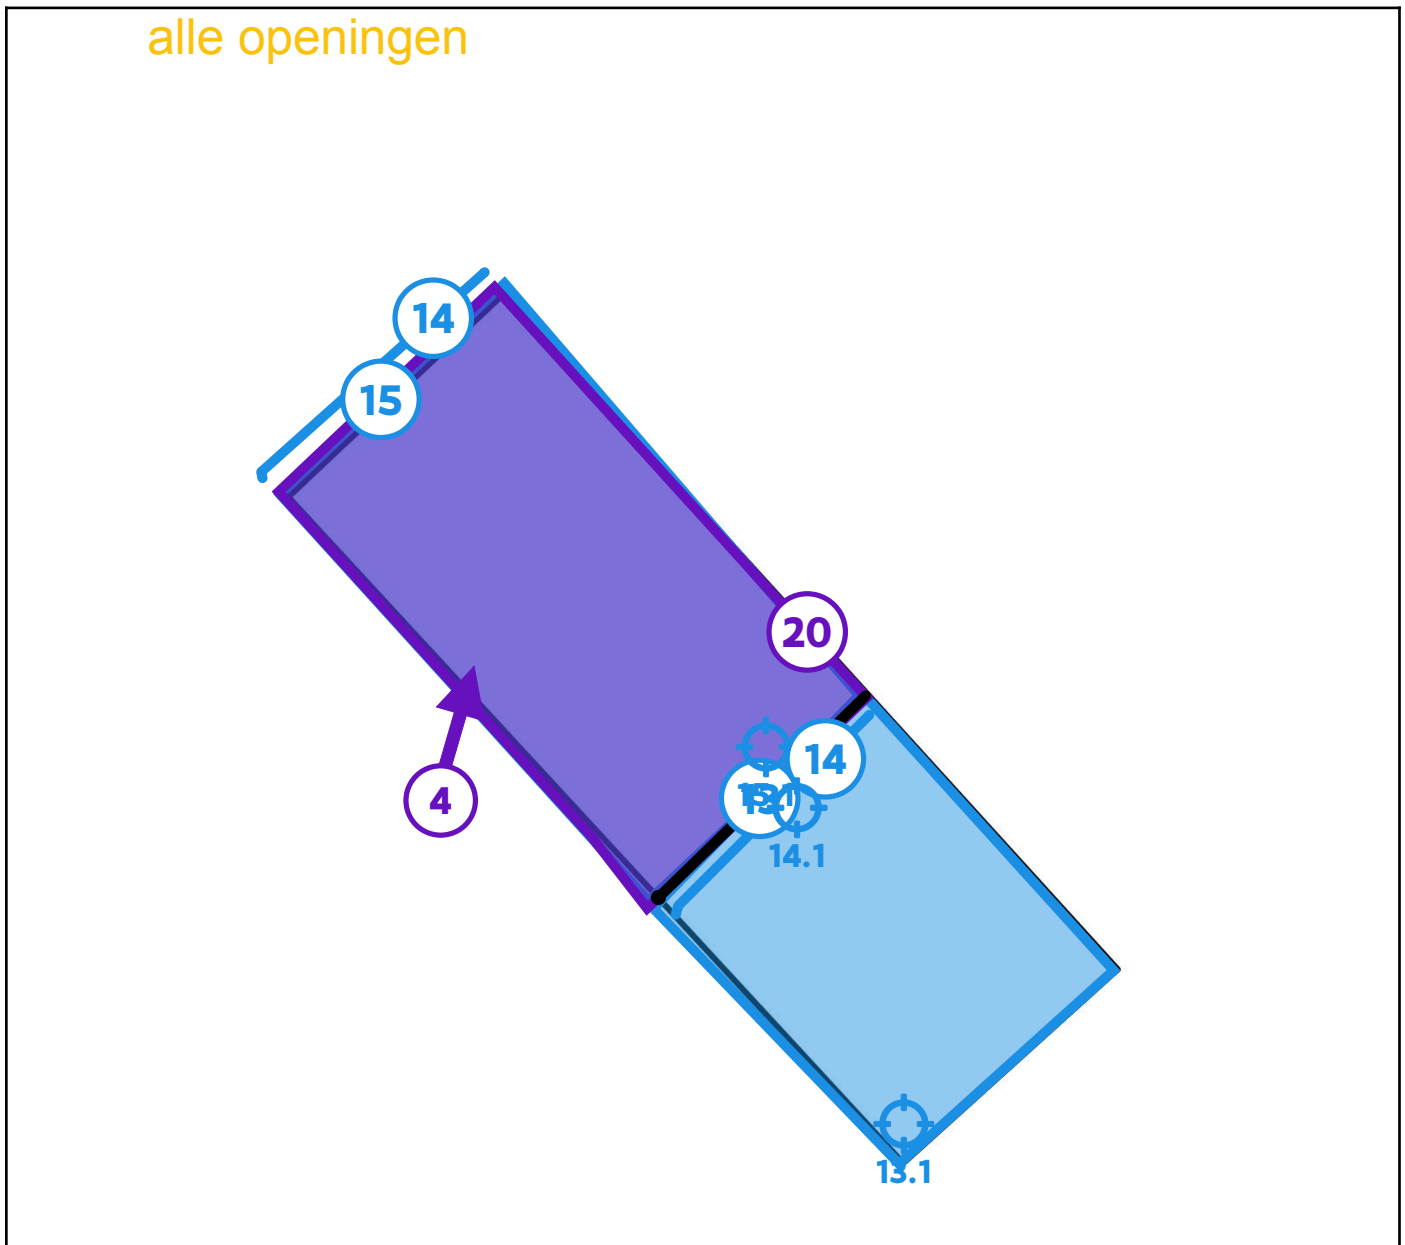
Plan 1.5: Dak

Beschrijving	Type	Actie
4. Binnenzijde en bovenzijde van de schouw	Beperking	-
13. Dakbedekking - Roofing	Geen asbest	-
13.1 Code: M04	Puntmonster	-
14. Dakgootbedekking - Roofing	Geen asbest	-

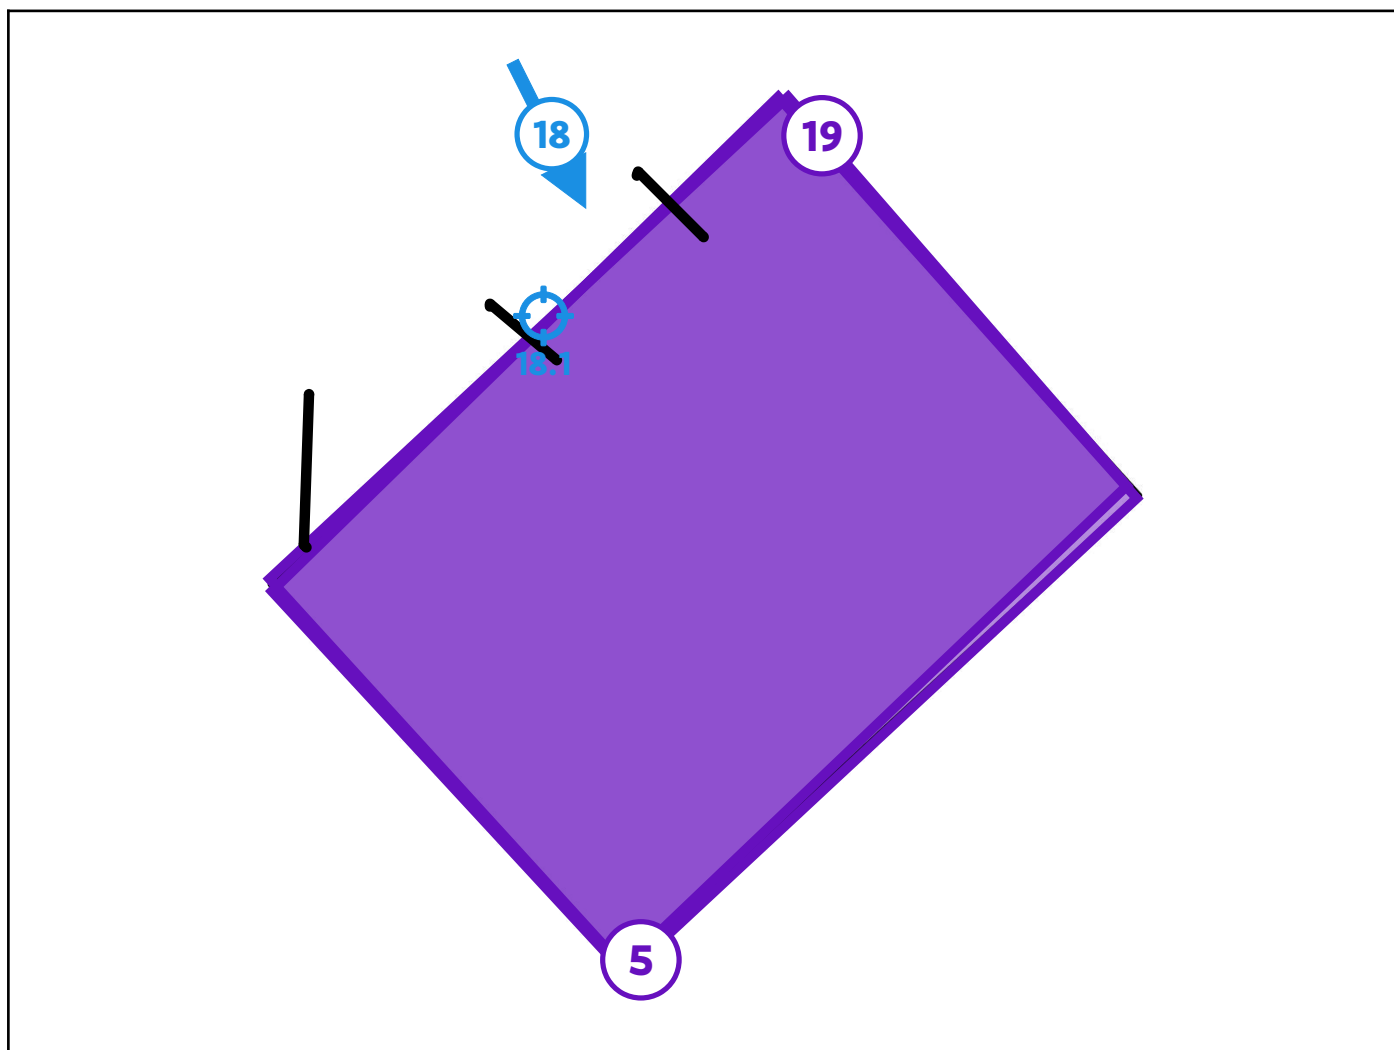
Plan 2.1: Tuinberging plan

Beschrijving	Type	Actie
5. Slotvaste tuinberging	Beperking	-
18. Stopverf	Geen asbest	-
18.1 Code: M06	Puntmonster	-
19. Dakbedekking - niet verdacht	Overige ruimte of materiaal	-

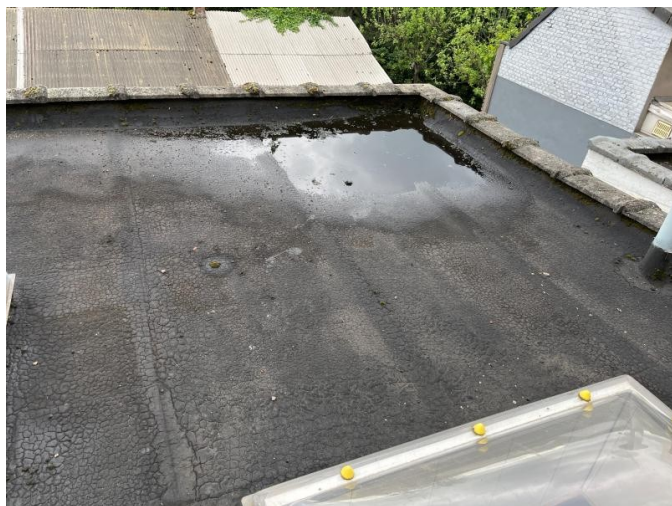
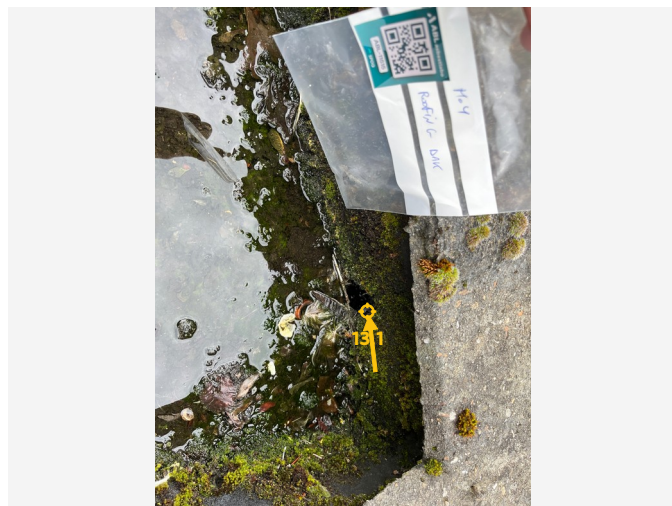
Fiche 13: Dakbedekking - Roofing

Geen asbest

Beschrijving	Dakbedekking - Roofing
Omgeving	Buiten
Primaire drager	Plat dak
Bindmiddel van materiaal	Bitumen (roofing, teer, asfalt)
Gebondenheid op basis van bindmiddel	Hecht
Hoeveelheid (oppervlakte - aantal)	<ul style="list-style-type: none">• 33,00 m² - 1 stuk
Totale oppervlakte	33,00 m ²
Identificatiemethode	Een monstername door de asbestdeskundige met laboanalyse door een asbestlabo.
Destructieve handeling voor identificatie	Nee
Opmerking	<p>Er werd enkel een puntstaal genomen van de bovenste laag. Mogelijks zijn er onderliggende asbestverdachte lagen aanwezig die niet waarneembaar waren tijdens de inspectie. Wanneer bij renovatie- of sloopwerken blijkt dat er nog onderliggende lagen aanwezig zijn dient er hiervan een staal te worden genomen welke door een erkend laboratorium moet worden geanalyseerd.</p> <p>De hoeveelheid betreft een schatting.</p>

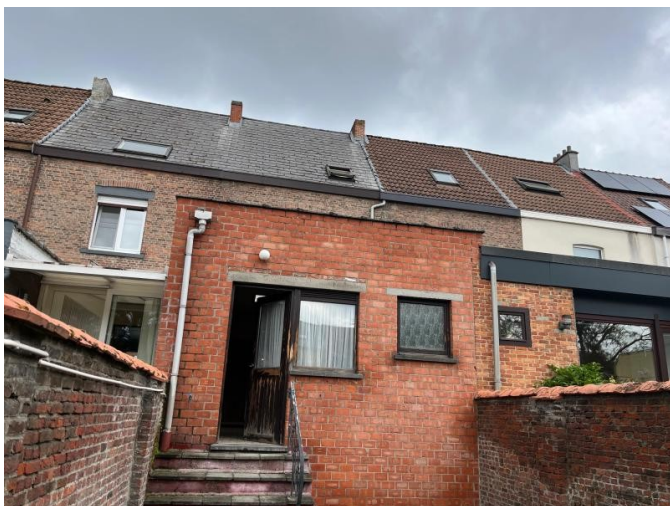
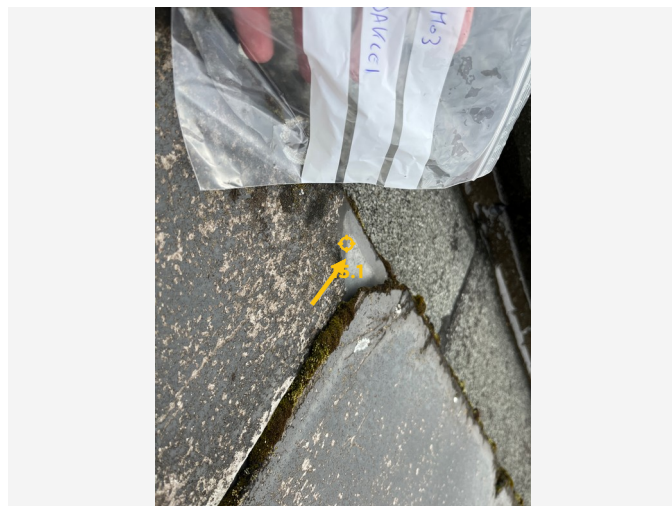
Fiche 15: Dakbedekking - Dakleien

Geen asbest

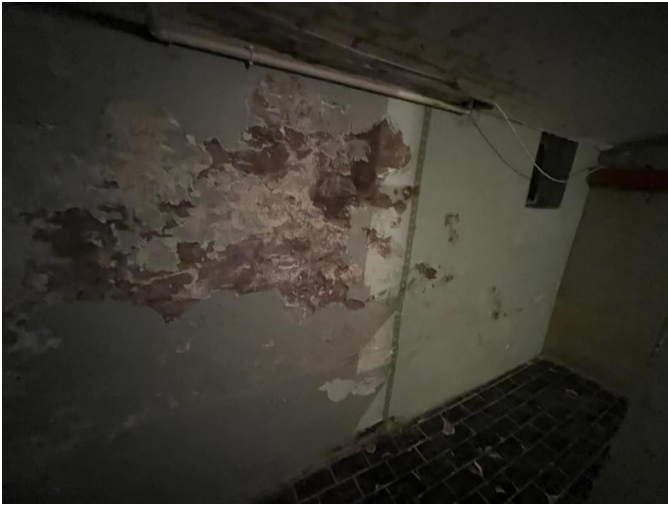
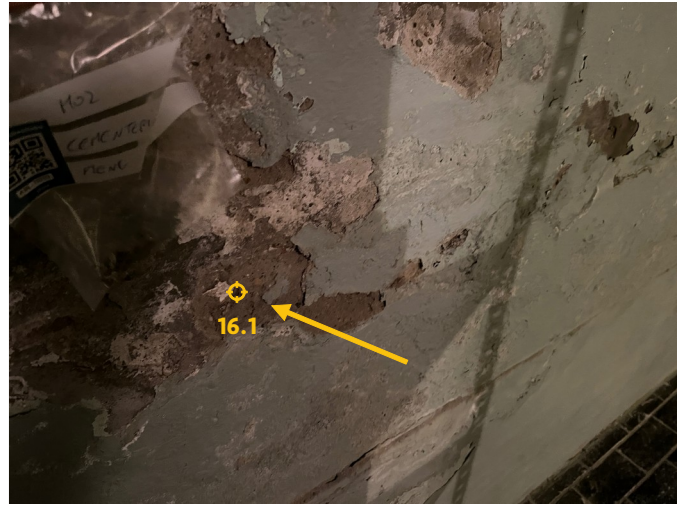
Fiche 16: Cementering binnen

Geen asbest

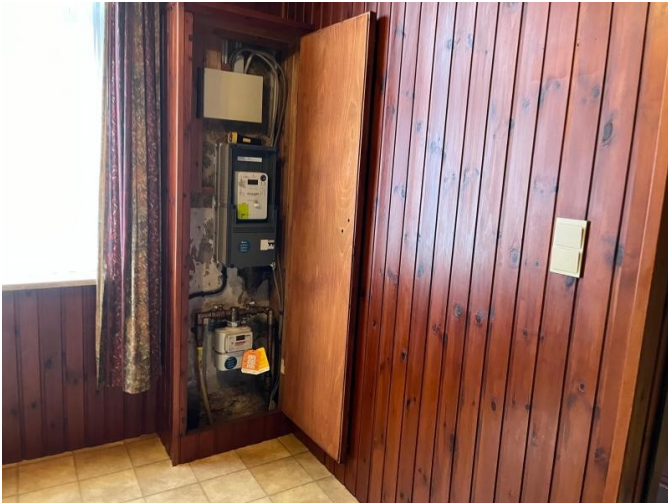
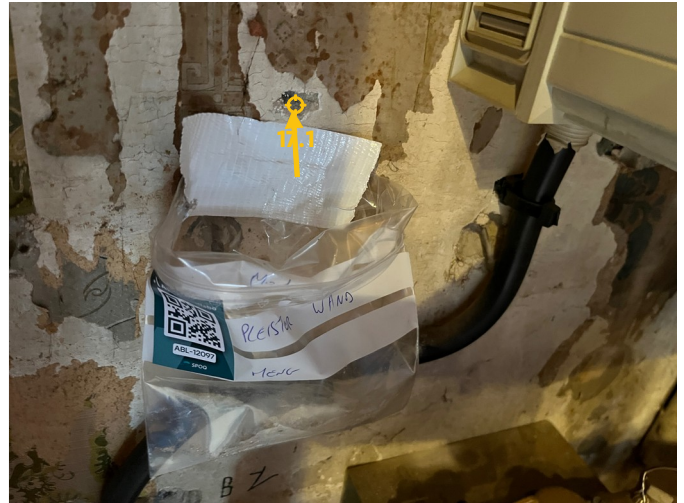
Fiche 17: Pleisterwerk wanden

Geen asbest

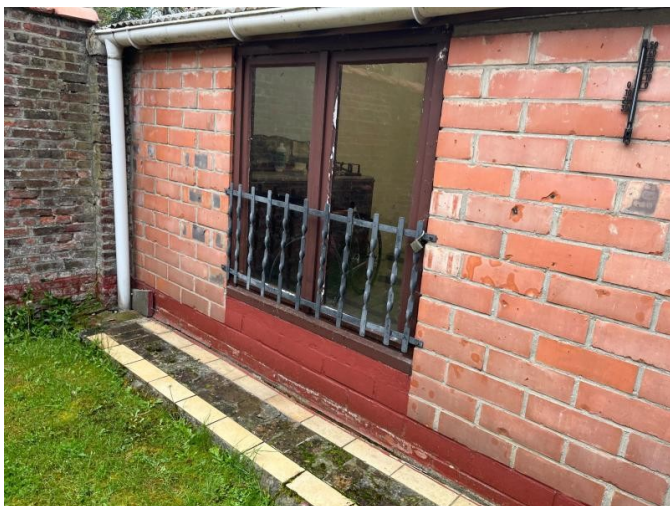
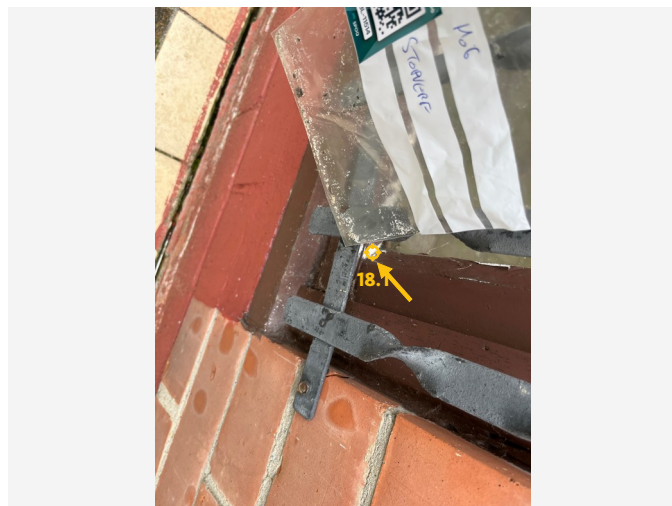
Fiche 18: Stopverf

Geen asbest
