# Asbestinventarisatetest

Bonheidensteenweg 31, 2812 Mechelen

Attestnummer : 20240419-000118.000

Uitgegeven op : 19.04.2024

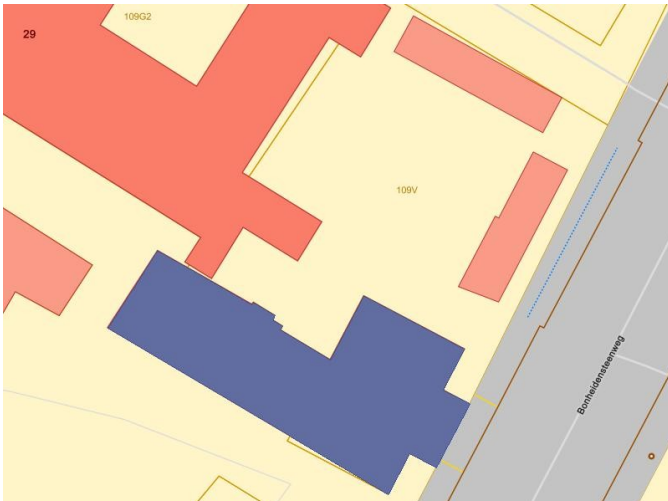
## Zone 1: Hoofdgebouw

Tijdens de inspectie vastgesteld:

**1 Asbestmateriaal**

**2 Geen asbest**

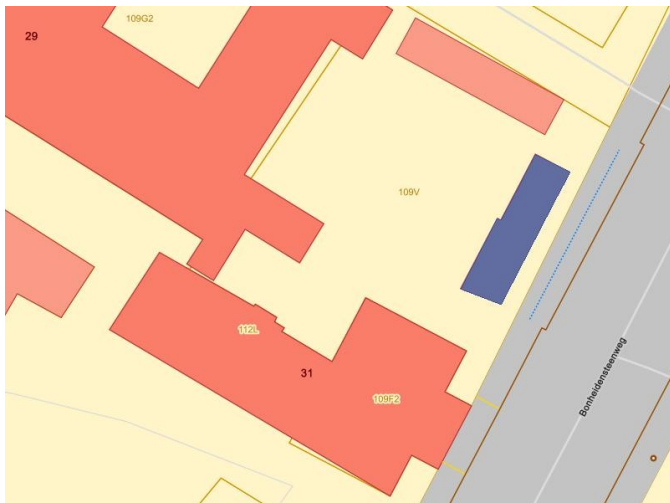
## Zone 2: Bijgebouw

Tijdens de inspectie vastgesteld:

### 1 Asbestmateriaal

| Beschrijving | Type | Actie |
|---|---|---|
| 2. Golfplaten | Asbestmateriaal | Verwijderen |

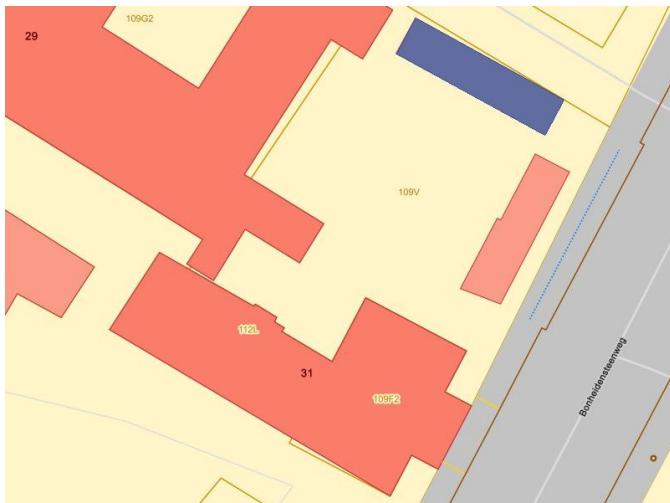
## Zone 3: Bijgebouw

Tijdens de inspectie vastgesteld:

- 0 Asbestmaterialen
- 0 Beperkingen
- 0 Uitsluitingen
- 0 Roerende goederen
- 0 Puin, steenslag, (water)bodem
- 0 Adviezen
- 0 Geen asbest
