# Asbestinventarisatetest

Bonheidensteenweg 27, 2812 Mechelen

Attestnummer : 20240419-000115.000

Uitgegeven op : 19.04.2024

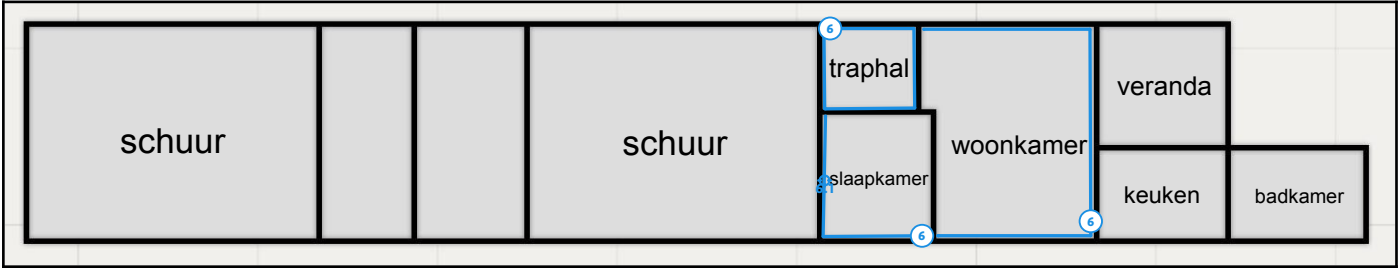
# Plan 1.1: Gelijkvloers

| Beschrijving | Type | Actie |
|---|---|---|
| 6. Pleisterwerk muren | Geen asbest | - |

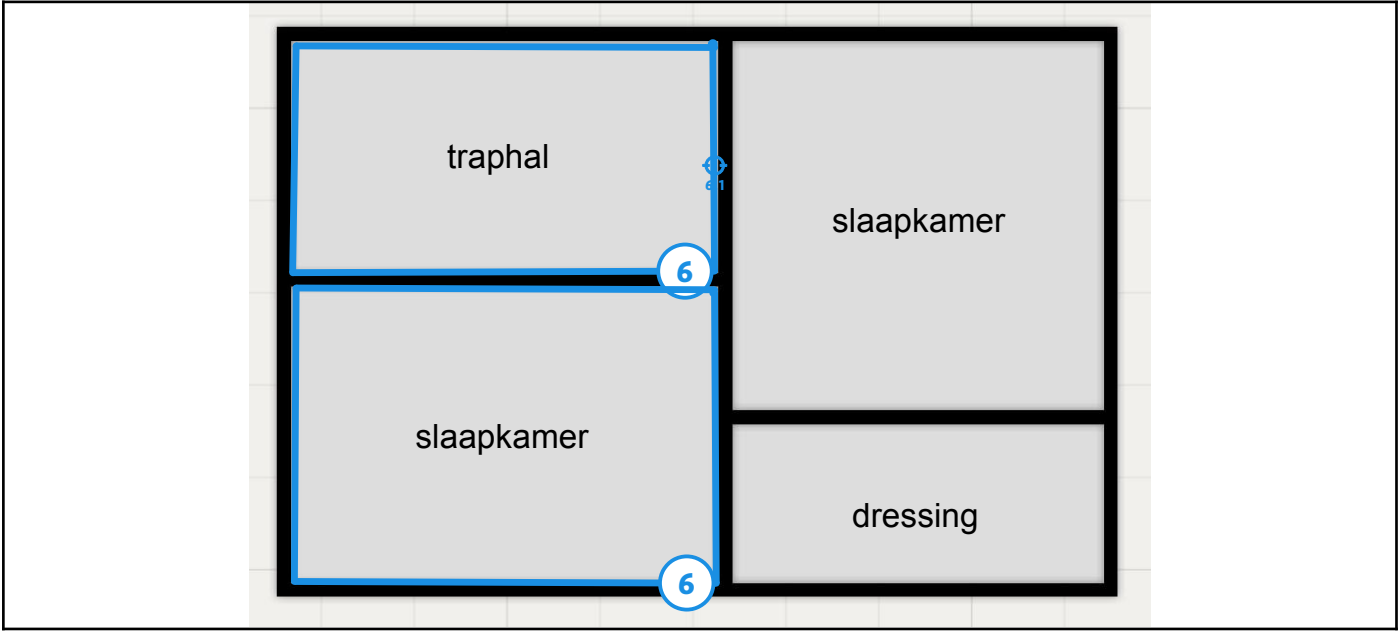
## Plan 1.2: Eerste verdieping

| Beschrijving | Type | Actie |
|---|---|---|
| 6. Pleisterwerk muren | Geen asbest | - |

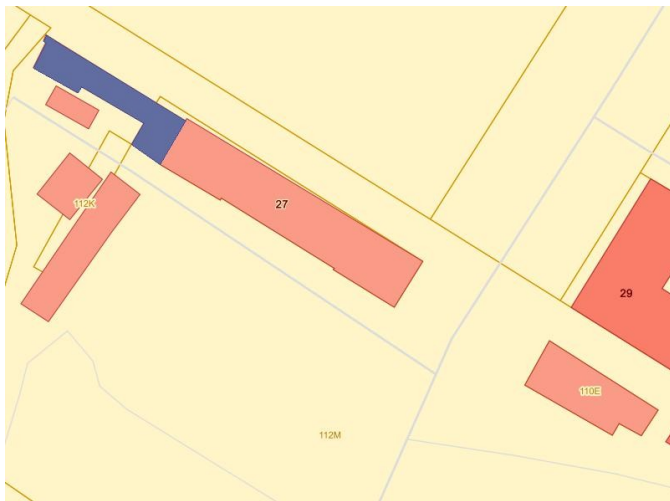
## Zone 2: Schuur

### 1 Asbestmateriaal

| Beschrijving | Type | Actie |
|---|---|---|
| 2. Golfplaten | Asbestmateriaal | Verwijderen |

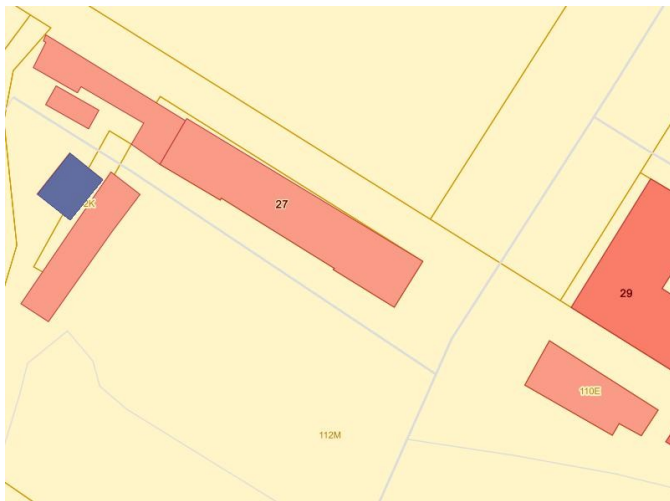
## Zone 4: Bijgebouw

### 2 Asbestmaterialen

| Beschrijving | Type | Actie |
|---|---|---|
| 5. Wandplaten | Asbestmateriaal | Zorgvuldig beheren |

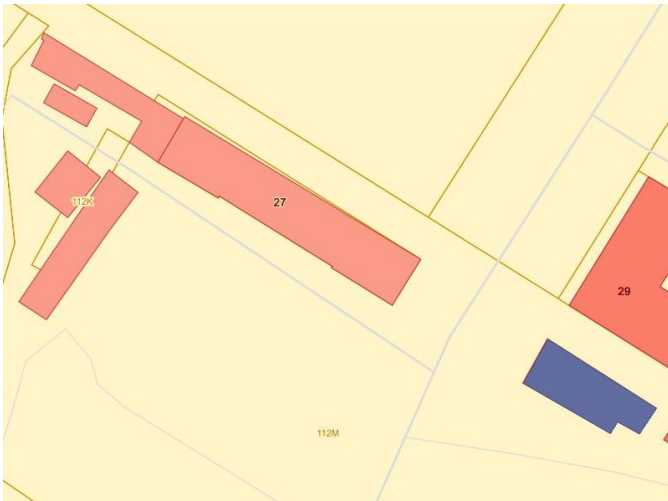
## Zone 6: Jagershuis

### 3 Asbestmaterialen

| Beschrijving | Type | Actie |
|---|---|---|
| 4. Bakeliet | Asbestmateriaal | Zorgvuldig beheren |

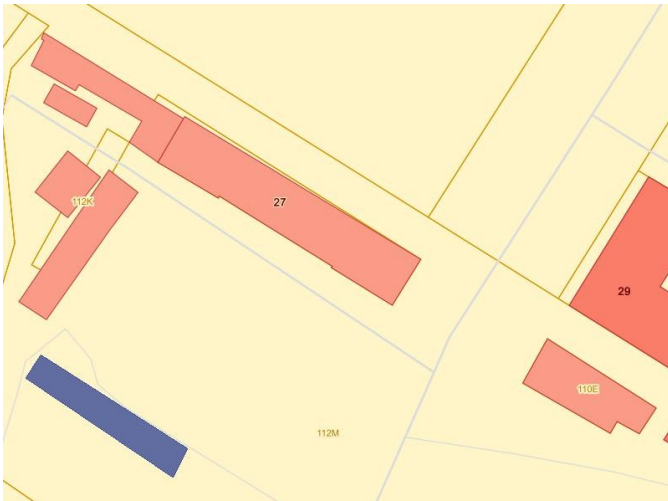
## Zone 7: Kippenhok

- 1 Asbestmateriaal**
- 0 Beperking
- 0 Uitsluiting
- 0 Roerend goed
- 0 Puin, steenslag, (water)bodem
- 0 Advies
- 0 Geen asbest
